Závěrečná zpráva o výsledcích šetření mimořádné události

Vykolejení vlaku Os 9522 v železniční stanici Praha-Čakovice

Accident and incident investigation report

Derailment of the regional passenger train No. 9522 at Praha-Čakovice station

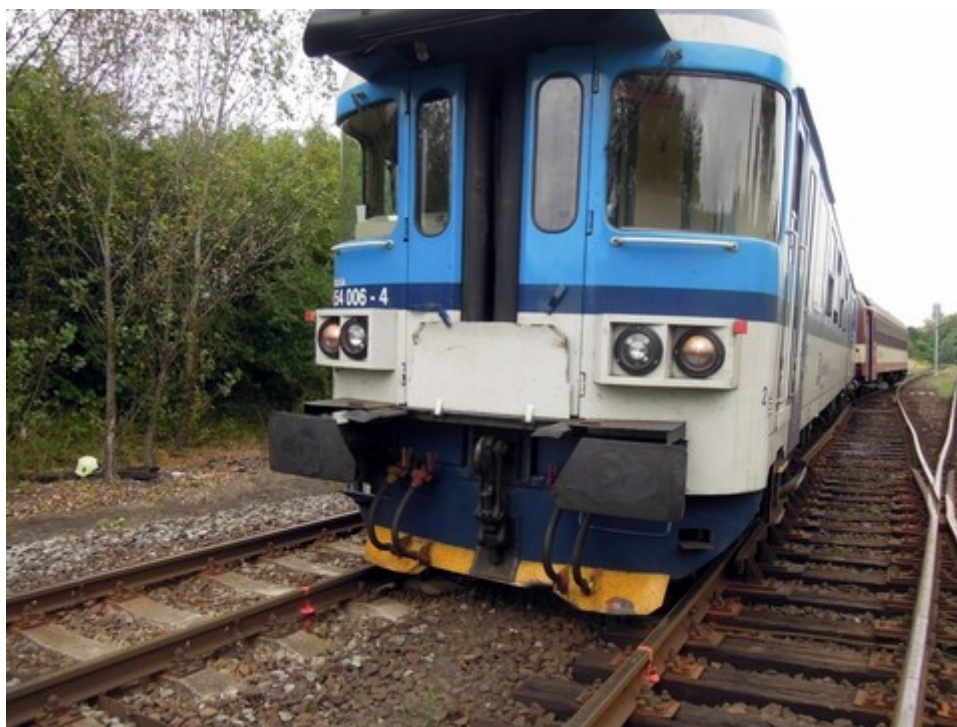
Obr. č. 1: Pohled na čelo vlaku po vzniku MU

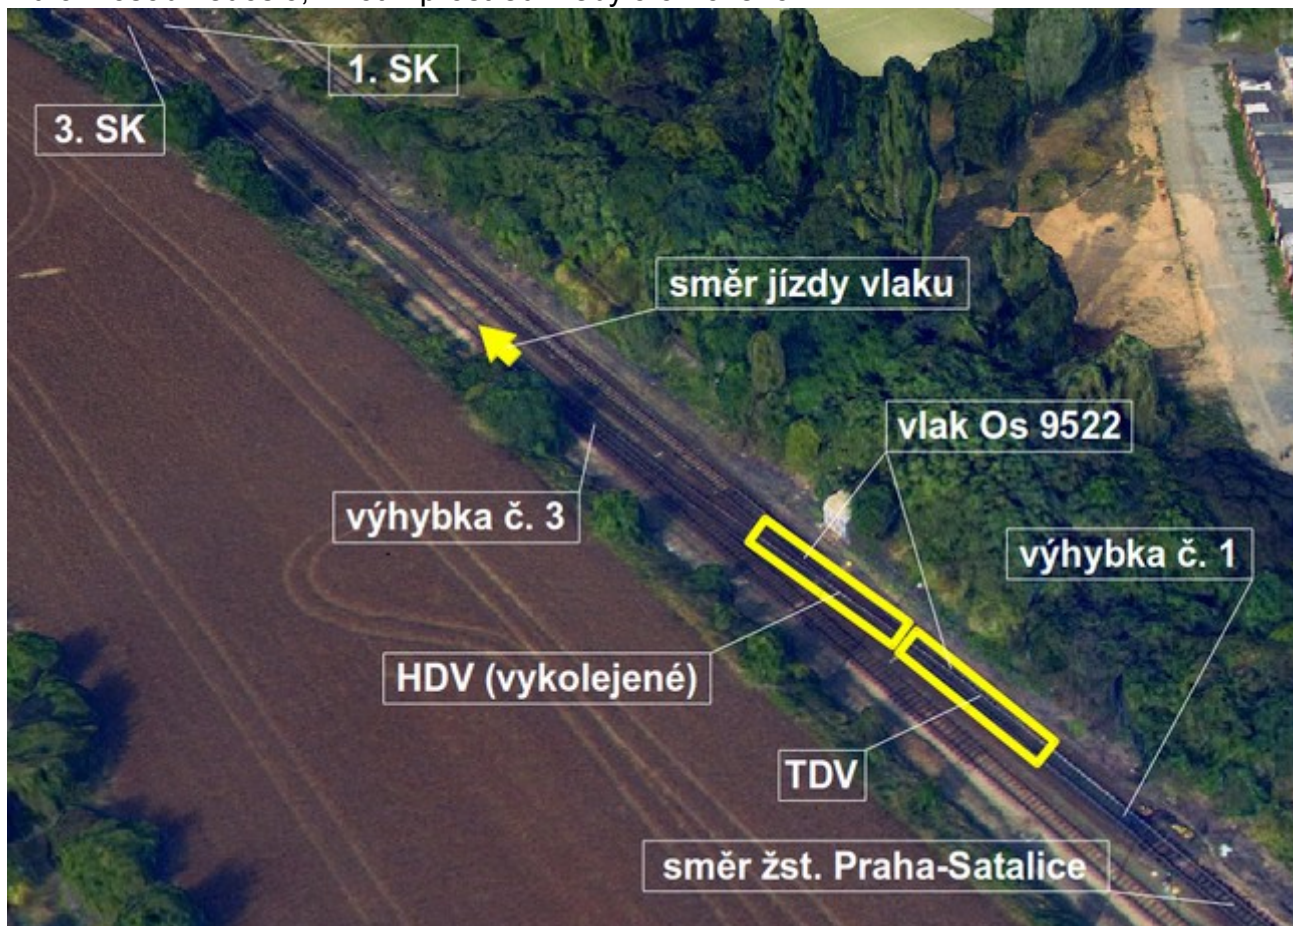
Obr. č. 2: Schéma místa vzniku MU

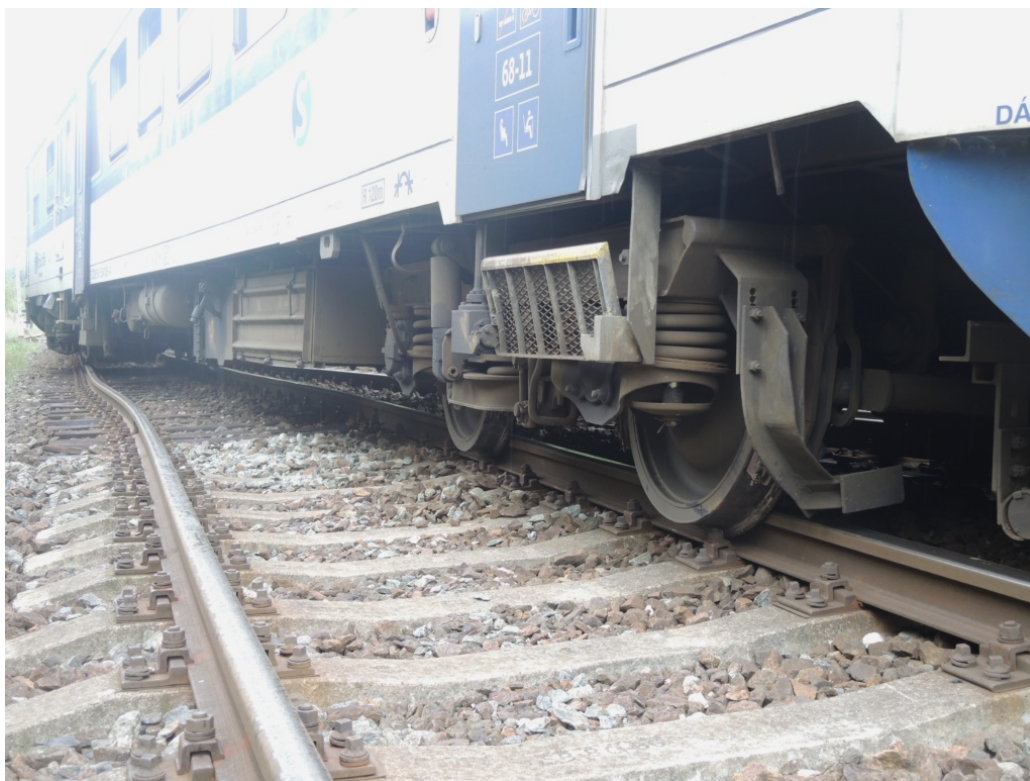
HDV bylo vykolejeno podvozkem „b“, který byl první ve směru jízdy vlaku. Pravá kola jela mezi kolejnicovými pásy 1. staniční koleje, levá kola jela mezi kolejnicovými pásy v odbočném směru směrem k výhybce č. 2, kde po nárazu do jejího levého přídržnicového

Obr. č. 3: Detail vykolejeného podvozku vlaku

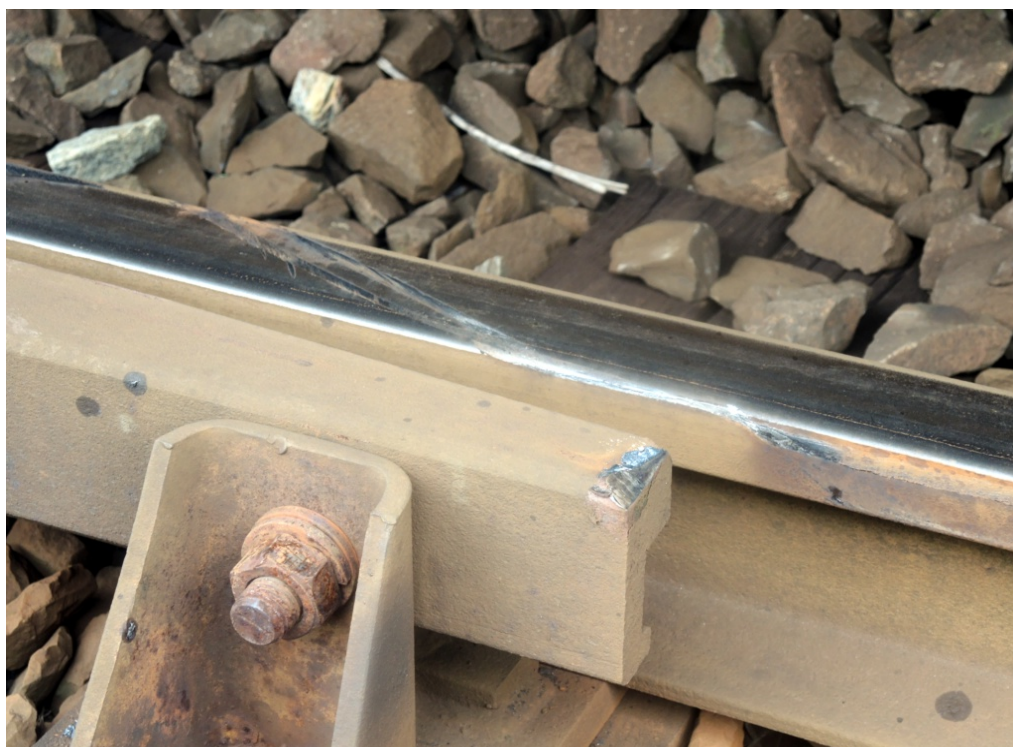
Bod „0“ byl určen na levé ohnuté opornici v km 18,563, kde byla na vnitřní straně temene nalezena stopa po sjetí kola. O 3 m dále byla obdobná stopa nalezena na vnitřní straně temene pravé přímé opornice. V prostoru mezi oběma jazyky a opornicemi pokračovaly dále stopy po jízdě kol po upevňovacích a pražcích. Ze zjištěných skutečností vyplývá, že došlo k vidlicové jízdě drážního vozidla přes výhybku č. 1.

Obr. č. 4: Stopy po přestoupaní DV přes temeno kolejnice

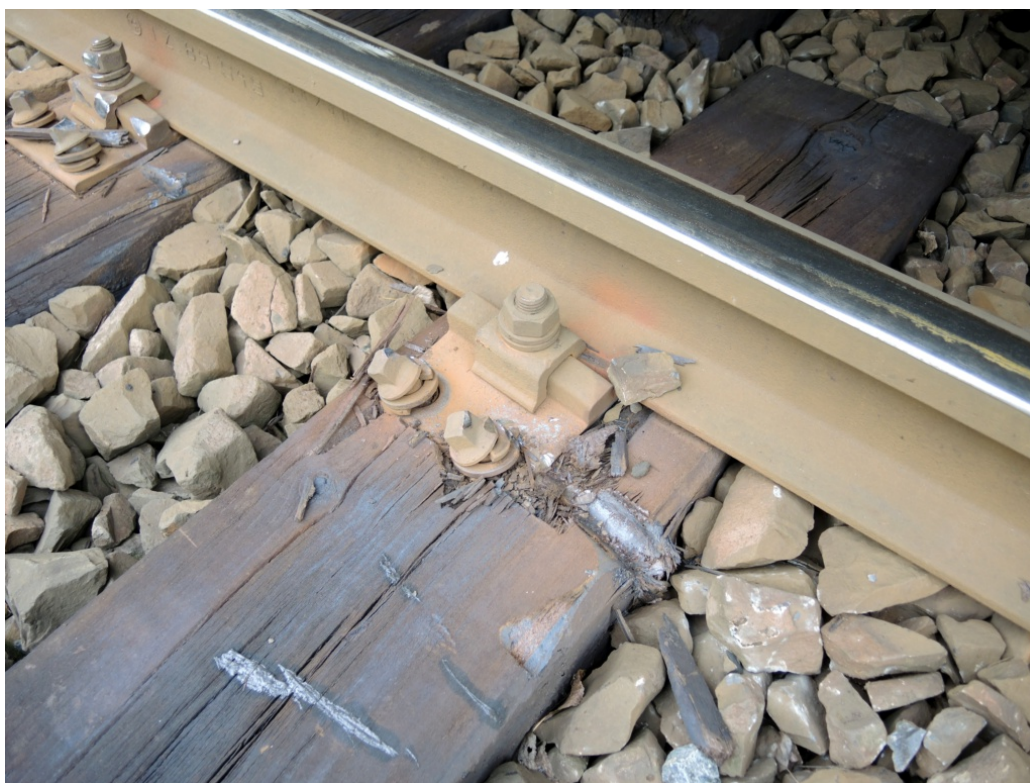
Od místa vykolejení vlaku byly poškozeny vrtule a podložky pražců, dále došlo k poškození pražců, na kterých byly stopy po vykolejení. Poškozen byl také plastový kryt kabeláže SZZ. Přídržnice odbočné větve výhybky č. 2 byla naražena jízdou DV ve vykolejeném stavu a byly na ní stopy po vyšplhání kol DV. Na kolejnici v místě této přídržnice byly stopy přejetí kola DV přes temeno kolejnice směrem vně kolejnicového pásu. V úrovni tohoto místa se na 1. staniční koleji nacházela zjevná boční deformace (zvlnění) koleje.

Obr. č. 5: Poškozený svršek v důsledku vykolejení vlaku

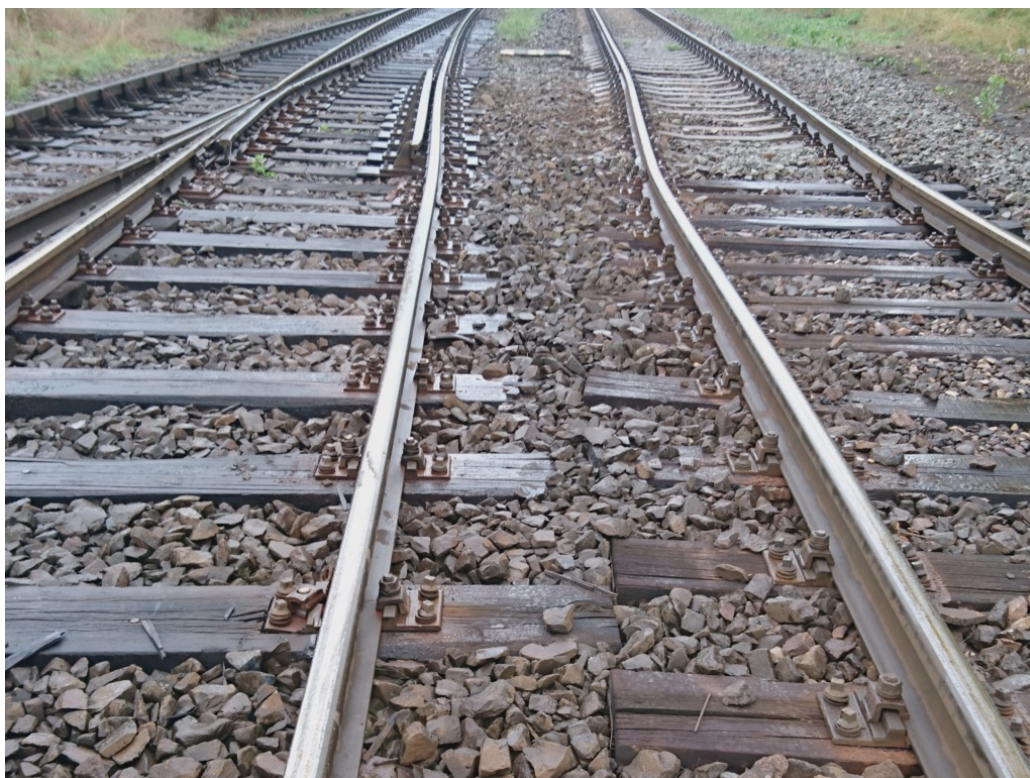
Obr. č. 6: Poškozený svršek v důsledku vykolejení vlaku
