The Rail Safety Inspection Office

Accident and incident investigation report

Collision of the regional passenger train No. 7912 with a tractor with a trailer and
consequent derailment at the level crossing No. P491 at Čížová station

č. j.: 6-2888/2018/DI

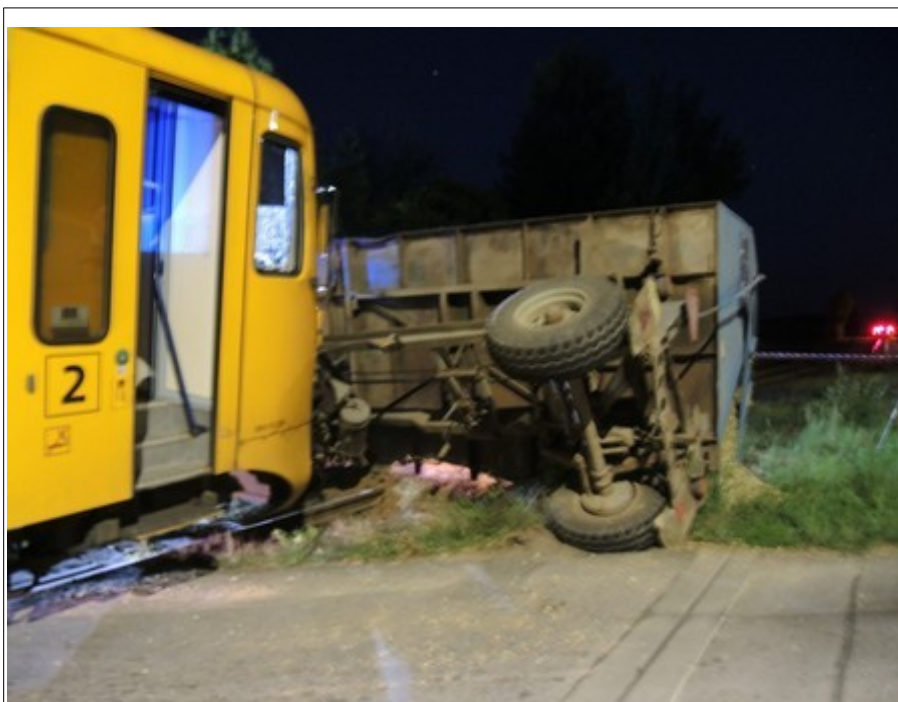
Obr. č. 1: Pohled na zaklíněný přívěs v čele vlaku Os 7912

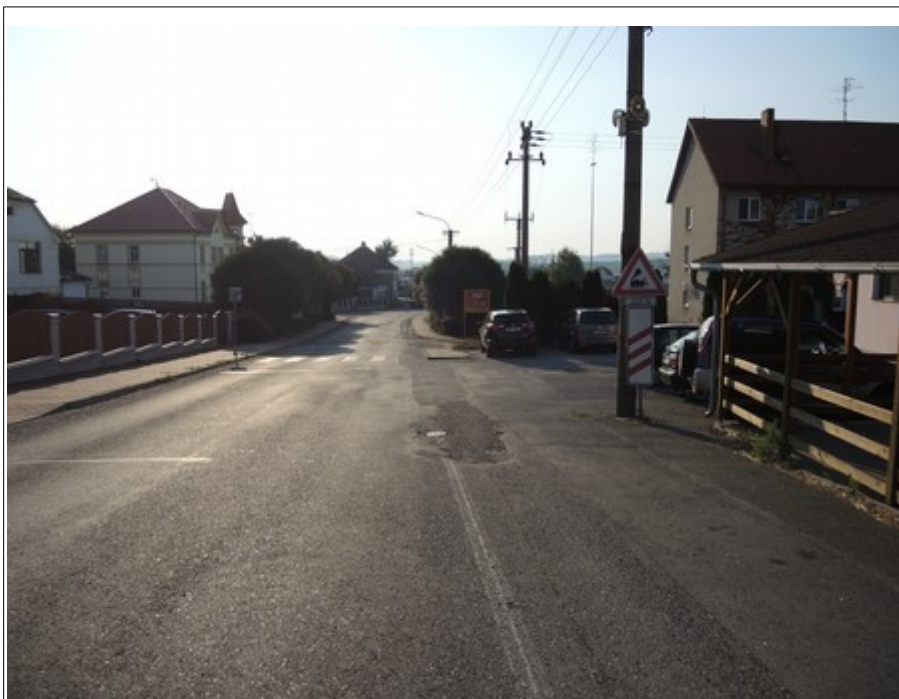
- výstražné kříže byly umístěny na stožárech výstražníků před ŽP ve vzdálenosti 8,2 m (ve směru jízdy jízdní soupravy) a 4,2 m od osy 1. SK;
- ve směru jízdy jízdní soupravy z centra obce Čížová byly před ŽP umístěny vpravo na pozemní komunikaci III. tř. č. 12113 svislé dopravní značky A 31a „Návěstní deska (240 m)“ s dodatkovou tabulkou E 3a „Vzdálenost 220 m“, doplněná dopravní značkou A 30 „Železniční přejezd bez závor“ (viz obr. č. 3), A 31b „Návěstní deska

(160 m)“ a A 31c „Návěstní deska (80 m)“, jejich viditelnost byla opětovně ověřena dne 17. 8. 2018;

Obr. č. 3: Dopravní značení ŽP P491

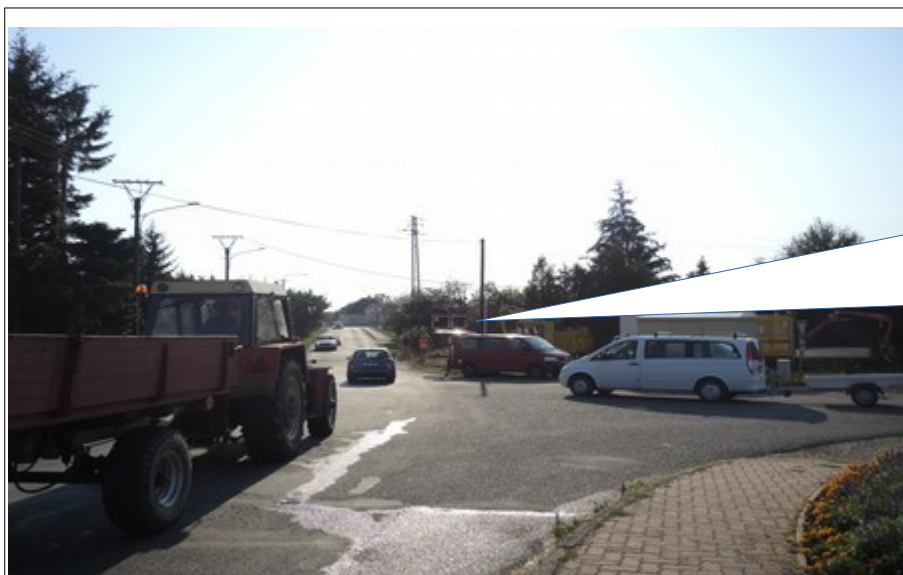
- výstražný kříž a světelná skříň výstražníku byly ze směru jízdy jízdní soupravy viditelné na vzdálenost 90 m, výstraha PZZ dávaná dvěma červenými střídavě přerušovanými světly byla viditelná na vzdálenost 70 m (viz obr. č. 4);

Obr. č. 4: Viditelnost výstrahy PZZ

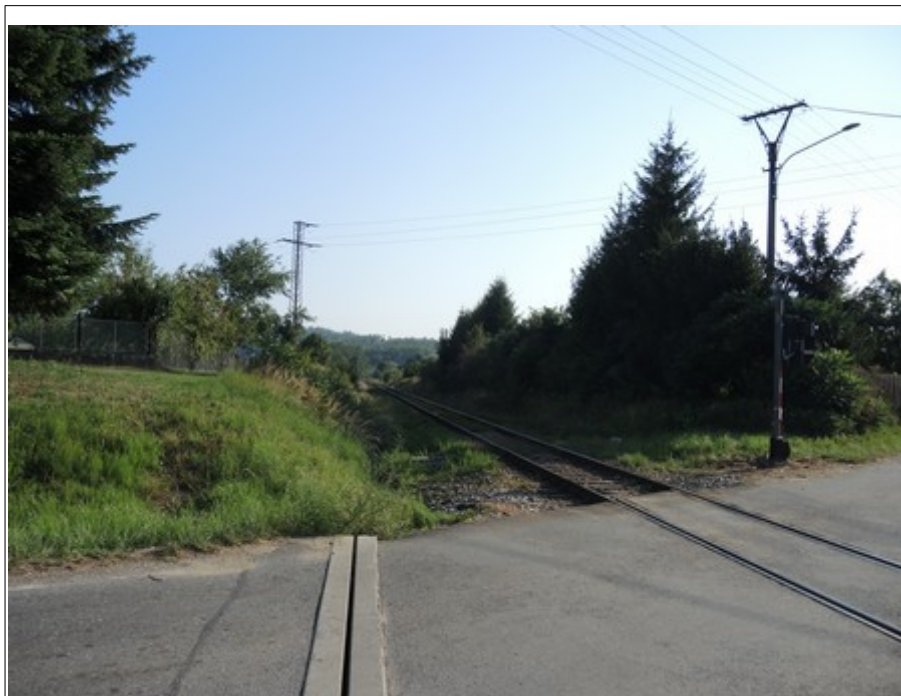
- rozhledová délka L_p pro nejpomalejší silniční vozidlo pro případ poruchy nebo vypnutí PZZ byla ve směru jízdy jízdní soupravy a jízdy Os 7912 naměřena 230 m (viz obr. č. 5);

Obr. č. 5: Rozhledová délka Lp ve směru jízdy Os 7912 a jízdní soupravy

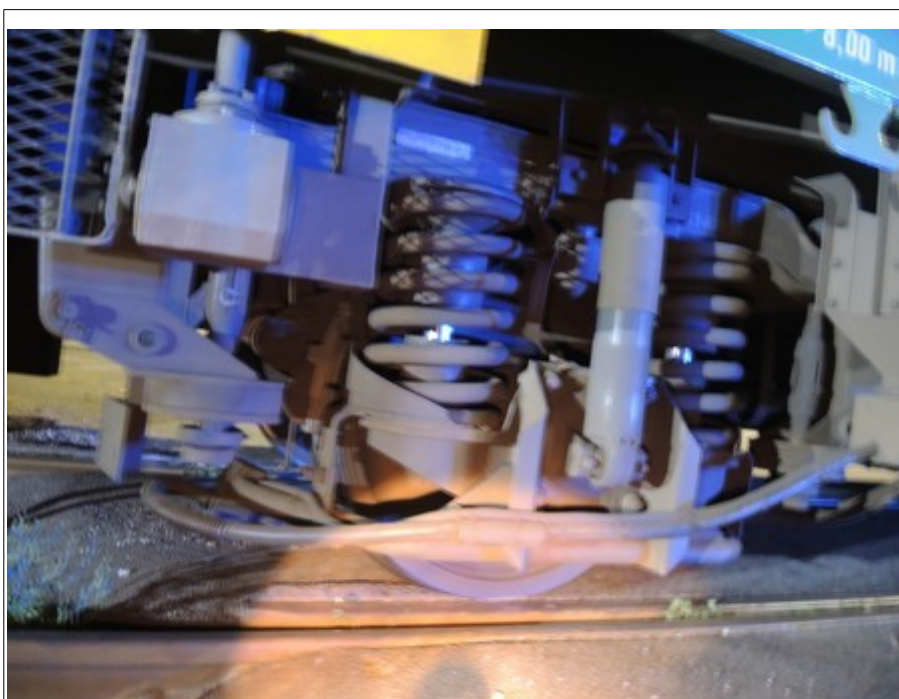
- konec vlaku stál v km 20,806, tj. ve vzdálenosti 20 m od ŽP;
- vlak byl tvořen motorovou jednotkou ve složení (ve směru jízdy vlaku) CZ-ČD 95 54 5 814 134-3 (dále také HDV 814.134-3) a CZ-ČD 95 54 5 914 134-2 (dále také ŘV 914.134-2);
- HDV 814.134-3 bylo vykolejené oběma podvozky vpravo ve směru jízdy (viz obr. č. 6);
- bod „0“ byl zjištěn v km 20,781;

Obr. č. 6: Detail vykolejení HDV vlaku Os 7912

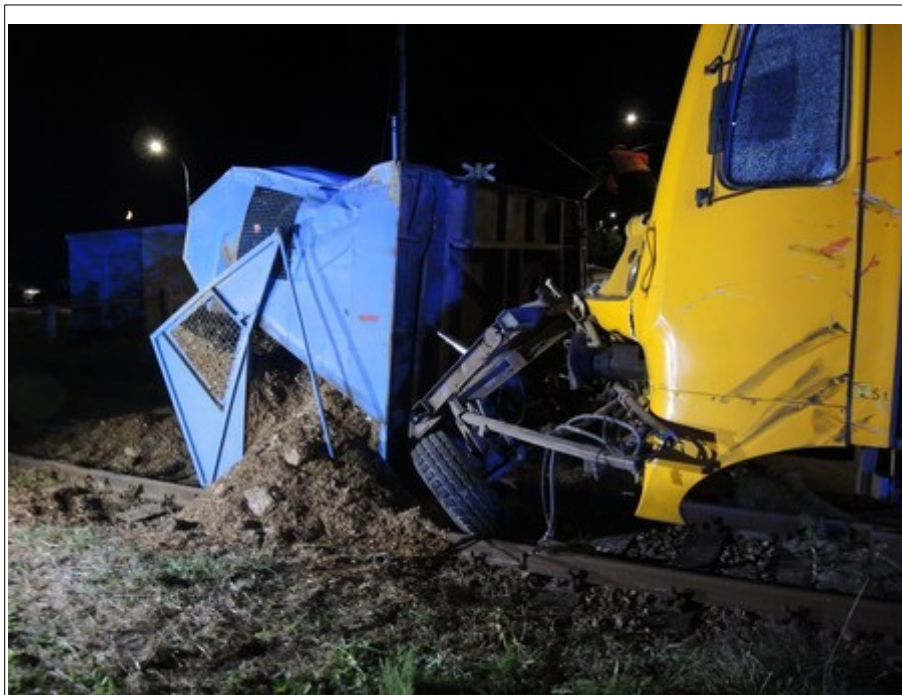
Obr. č. 7: Zaklíněný přívěs v čele HDV vlaku Os 7912

- kolový traktor tovární značky Zetor 16145 se nacházel mimo pozemní komunikaci natočený šikmo proti jízdě vlaku Os 7912 a opíral se levou zadní pneumatikou o přední nástupní dveře HDV;
- sklápěcí přívěs tovární značky BSS P 93S ležel na boku v prostoru výhybky č. 1, podvozkem zaklíněn do čela HDV vlaku Os 7912 (viz obr. č. 7);
- délka jízdní soupravy činila 11,3 m (délka kolového traktoru byla 4,7 m a sklápěcího přívěsu 6,6 m);
- náklad z přívěsu (kukuřičná siláž) byl z části vysypán do prostoru výhybky č. 1.
