The Rail Safety Inspection Office

Zpráva o výsledcích šetření příčin a okolností vzniku mimořádné události

Poškození troleje sběračem hnacího drážního vozidla vlaku R 803 na
dráze železniční, celostátní, v železniční stanici Hrušovany u Brna

Overhead contact line damage caused by pantograph of long distance passenger
train No. 803 at Hrušovany u Brna station

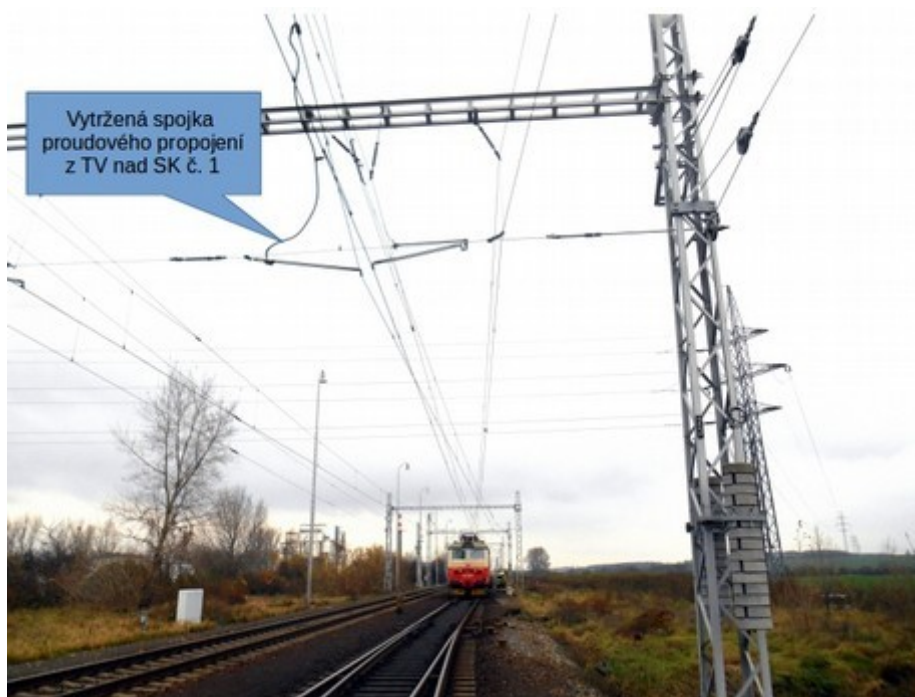
Obr. č. 1: Pohled na místo MU

Ohledáním místa MU v žst. Hrušovany u Brna bylo zjištěno poškození TV. Těsně před trakční podporou č. 23 ve směru jízdy viselo na TV, vedoucím nad spojovací koleji pro výhybky z 1., 3. a 5. SK, proudové propojení s trolejovou svorkou na jeho konci. Na proudovém propojení byla spodní věšáková svorka, na nosném laně byla horní věšáková svorka s lankem věšáku omotaným kolem nosného lana. Mezi TP č. 21 až 23 byla přetržena 3 věšáková lanička. U TP č. 19, 20, 21 byly naraženy a ohnuty boční držáky.

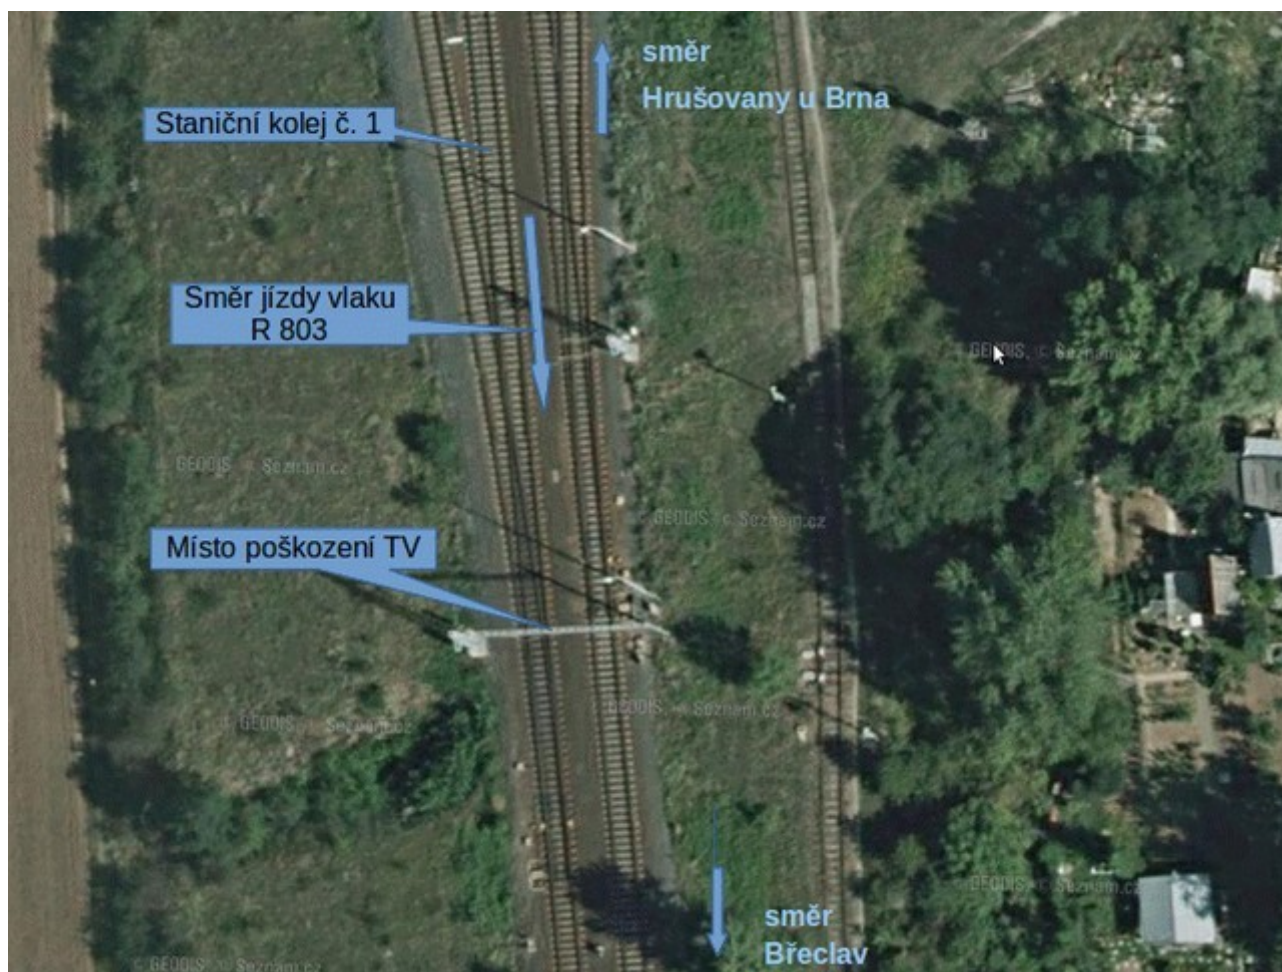
Obr. č.2: Schéma místa MU v žst. Hrušovany u Brna

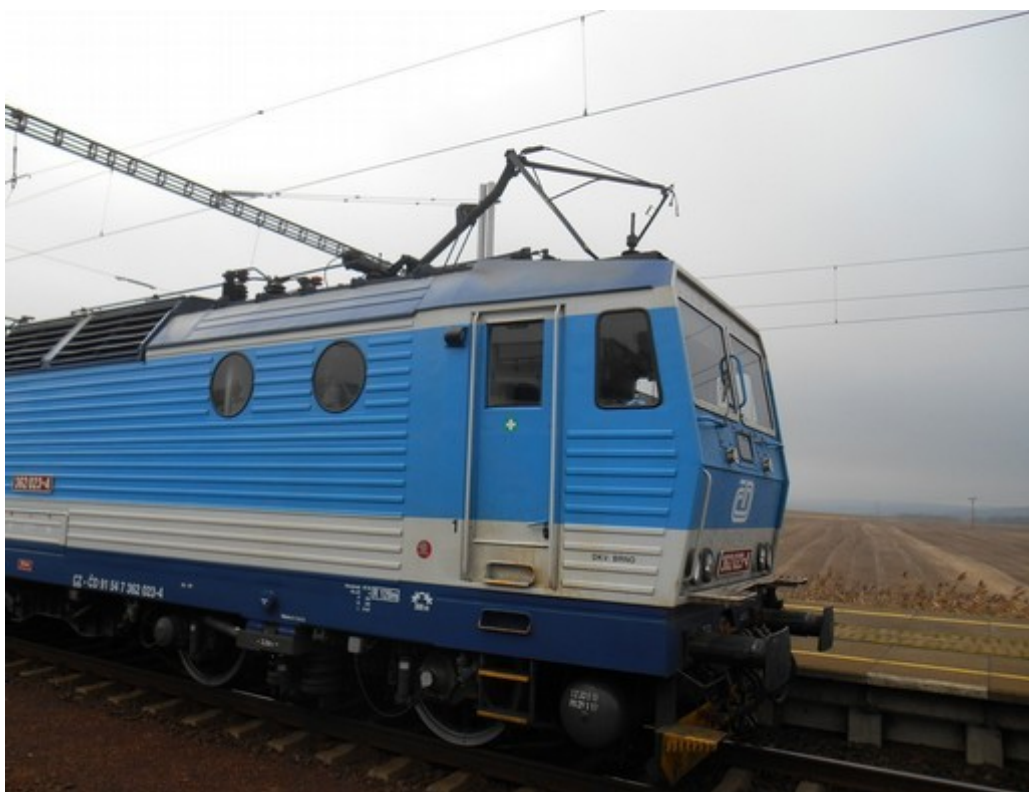
S vypnutým hlavním vypínačem pokračoval v další jízdě, během které se pokusil 7x zvednout sběrač, což se mu nepodařilo. Při vjezdu do žst. Šakvice strojvedoucí informoval prostřednictvím radiostanice výpravčího o prodloužení pobytu z důvodu kontroly HDV. Při kontrole HDV zjistil poškození sběrače, což ihned nahlásil výpravčímu žst. Šakvice a strojmistovi DKV Brno. Kontrolou TV bylo zjištěno, že v žst. Hrušovany u Brna došlo při průjezdu vlaku R 803 v km 125,150 k vytržení spojky proudového propojení mezi TV 1. SK a spojovací kolejí pro výhybky z 1., 3. a 5. SK sběračem HDV a poškození TV v km 118,396 na spojnici mezi 1. a 2. SK při jeho průjezdu žst. Vranovice. Během jízdy vlaku R 803 došlo celkem 3x k výpadku napětí, strojvedoucí vyhodnotil situaci tak, že se jedná o přechodný výpadek komunikace mezi RV a HDV, v čemž ho ujistilo to, že po prvním výpadku napětí v žst. Brno-Horní Heršpice po kvitaci zařízení HDV došlo po opětovném startu k náběhu napětí a HDV pokračovalo dále v jízdě. Z těchto důvodů při následných výpadech, kdy však došlo k poškození TV a devastaci sběrače, opakoval pouze restart HDV a v rozporu s ustanovením článku 3389 kapitoly V. předpisu SŽDC D1 vlak nezastavil.

Obr. č. 4: HDV vlaku R 803 po zastavení v žst. Šakvice

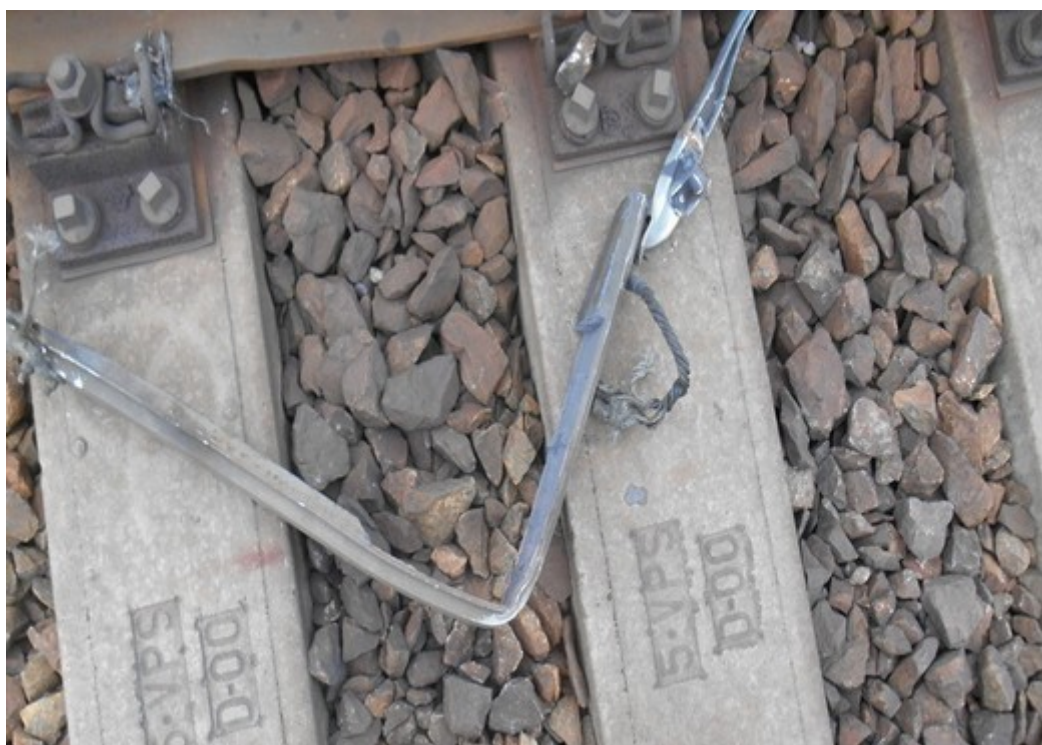
- blíže nespecifikované a náhle vzniklé poškození na sběrači HDV CZ ČD 91 54 7 362 023-4.

Obr. č. 6: Lišta sběrače č. I, HDV 362 023-4, první ve směru jízdy vlaku, nalezená v km 118,400 na výhybce č. 25 v žst. Vranovice

- na všechna elektrická hnací drážní vozidla instalovat na sběrače koncový spínač dosednutí lišty sběrače do blokování v jeho dolní poloze, ze kterého by byl veden signál na pult strojvedoucího řídicího vozu i hnací drážní vozidlo s informací potvrzující dosednutí sběrače do blokované polohy, popř. navíc postupně vybavovat technickými zařízeními umožňujícími strojvedoucímu kontrolu pohybu sběrače po trolejovém vedení (např. kamerami s paměťovým záznamem a přenosem na stanoviště strojvedoucího);
- u hnacích drážních vozidel zařazovaných do souprav s řídicími vozy rozšířit záznam elektronického rychloměru o zaznamenávání reakce hnacího drážního vozidla na příkazy k ovládání sběračů dávaných přepínačem S125 strojvedoucím z řídicího vozu.

- install on all electric locomotives on pantograph down position limit switch. The pantograph would send a signal to the locomotive driver to confirm its bottom locked position;

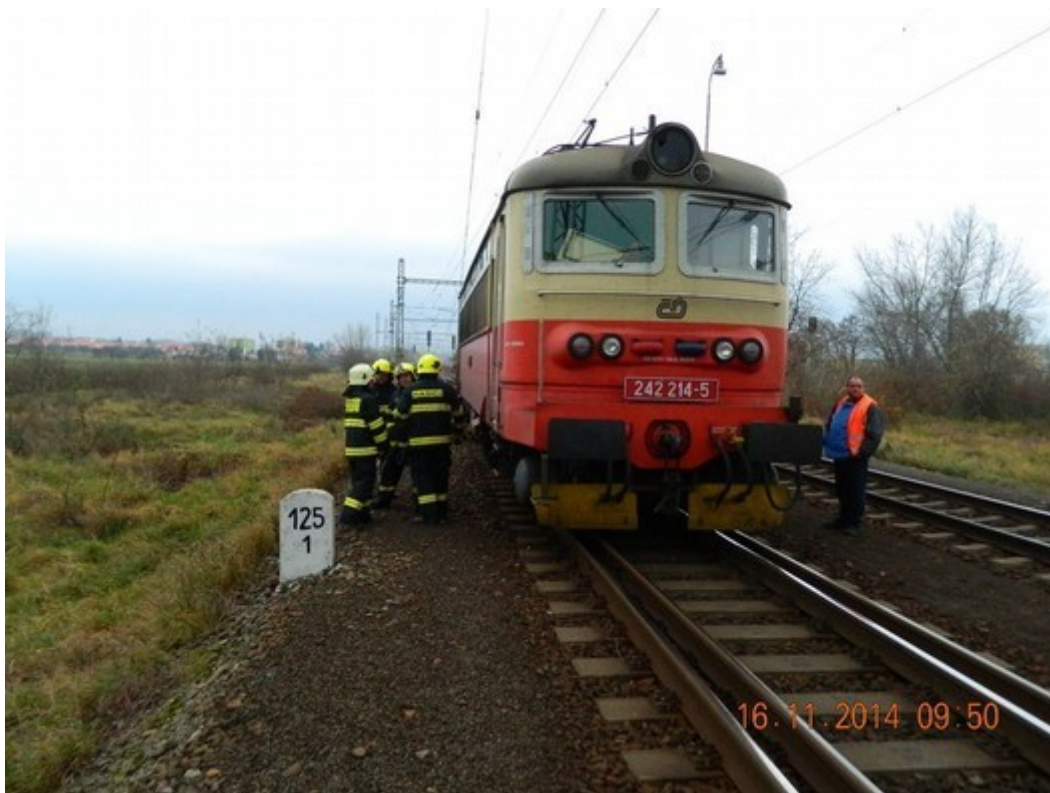
- při jízdě z 5. SK na 1. SK po vranovickém zhlaví spatřil na vzdálenost 20 m visící součást z TV (proudové propojení), ihned použil brzdu, ale pro krátkou vzdálenost došlo ke srážce s touto součástí, která prorazila kryt horního návěstního světla, s následným zahořením izolace v prostoru kolem světla. Ihned použil hasicí přístroj a izolaci uhasil.

V žst. Hrušovany u Brna následně došlo při přestavné jízdě ze SK č. 5 na SK č. 1 k poškození HDV 242.214-5 v důsledku srážky s technickým zařízením dráhy (visícím propojením) zasahujícím do průjezdného průřezu, které bylo strženo sběračem HDV vlaku R 803.

Obr. č. 7: HDV 242 214-5 s poškozeným reflektorem
