Závěrečná zpráva o výsledcích šetření mimořádné události

**Střetnutí vlaku Os 16117 s autobusem na železničním přejezdu P2096
mezi žst. Řetenice a Úpořiny**

**Collision of the regional passenger train No. 16117 with a bus at the level crossing
No. 2096 between Řetenice and Úpořiny stations**

č. j.: 6-904/2017/DI

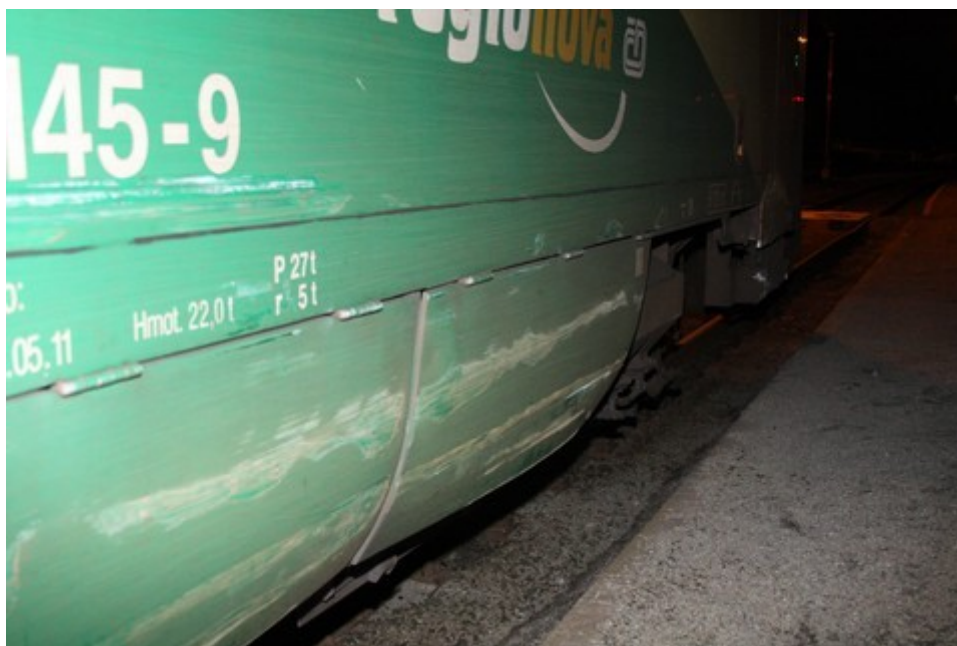
Obr. č. 1: Pohled na poškození HDV

- kontrolu dveří ponechali do žst. Úpořiny, kde zjistili poškození boku motorového vozu, odřený lak, ohnutá táhla, deformovaný laminátový kryt hnacích agregátů a zkřížené dveře;

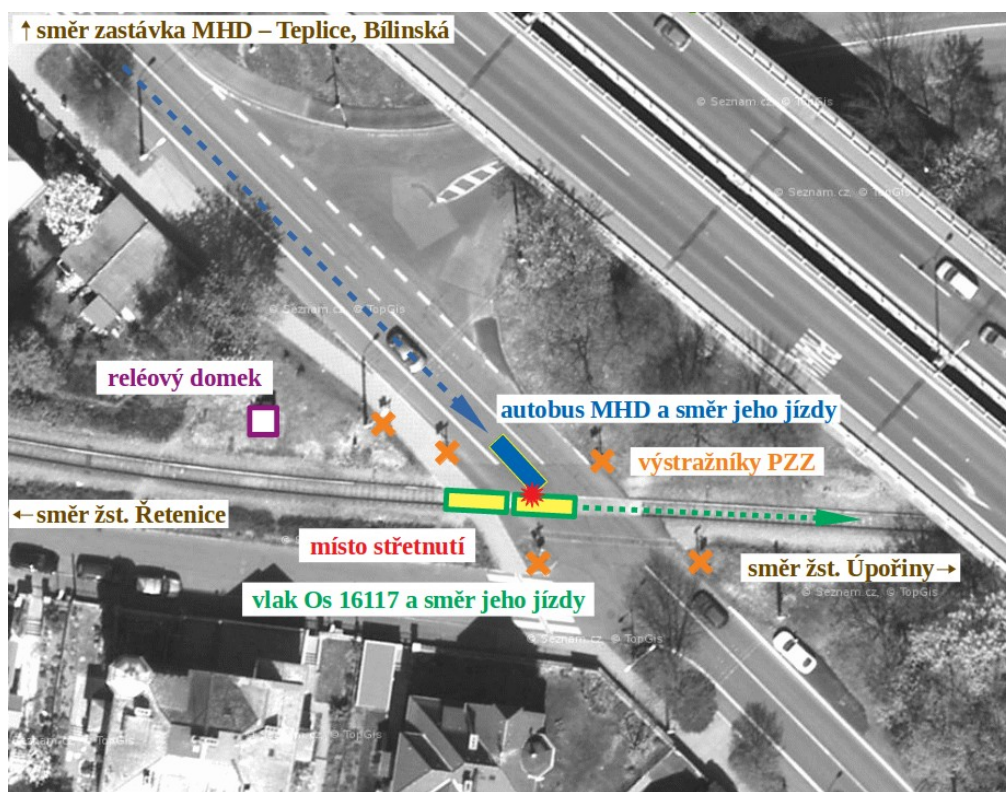
Obr. č. 2: Schéma místa vzniku MU

Autobus MHD typu SOR C12 měl ураžený nárazník a pravé zpětné zrcátko. Na místě střetnutí na hranici průjezdného průřezu byly v jízdním pruhu na pozemní komunikaci nalezeny úlomky plastů a střepy z poškozeného autobusu. Autobus již nebyl v době příjezdu DI na místě přítomen, a proto DI musela částečně vycházet z dokumentace PČR (viz Obr. č. 2).

Autobus MHD měl uražený nárazník a pravé zpětné zrcátko, zůstal stát na místě střetnutí a posléze s ním řidič zacouval o několik metrů zpět mimo prostor ŽP (viz Obr. č. 2).

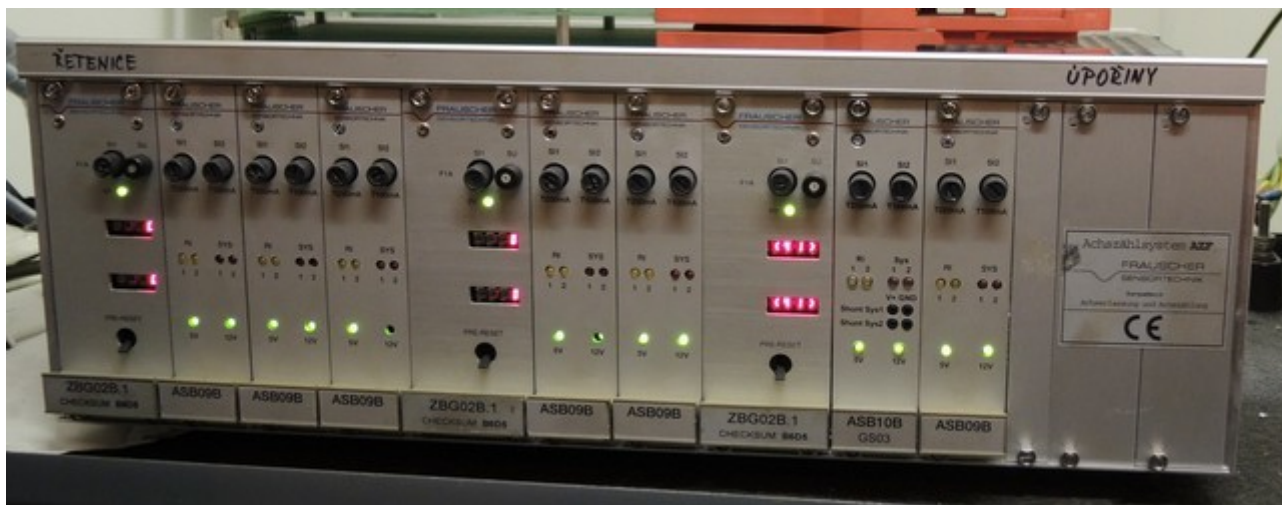
Obr. č. 4: Diagnostické zařízení kolejových úseků, 2 x kód „0“ a 1 x chybový kód „41“

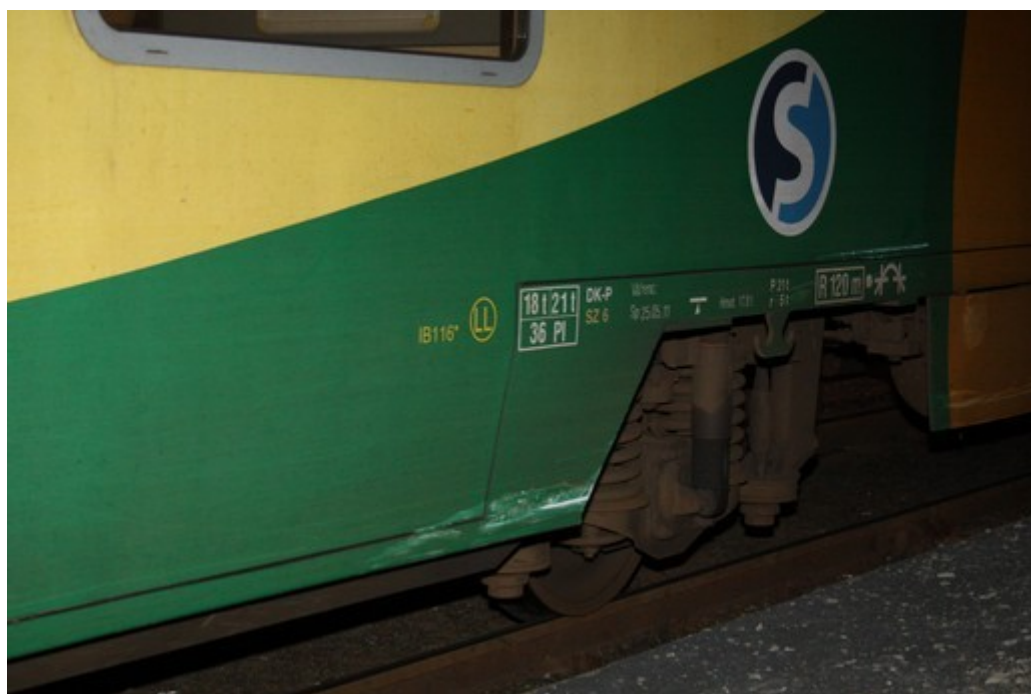
Obr. č. 5: Poškození motorové jednotky Regionova – řídicí vůz

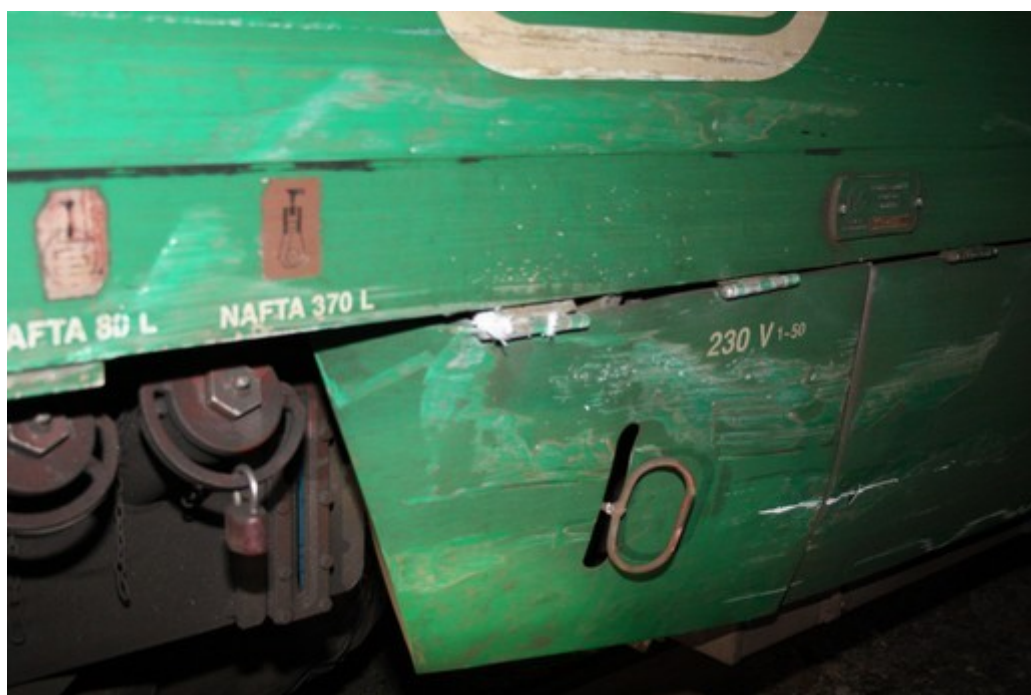
Obr. č. 7: Poškození motorové jednotky Regionova – HDV

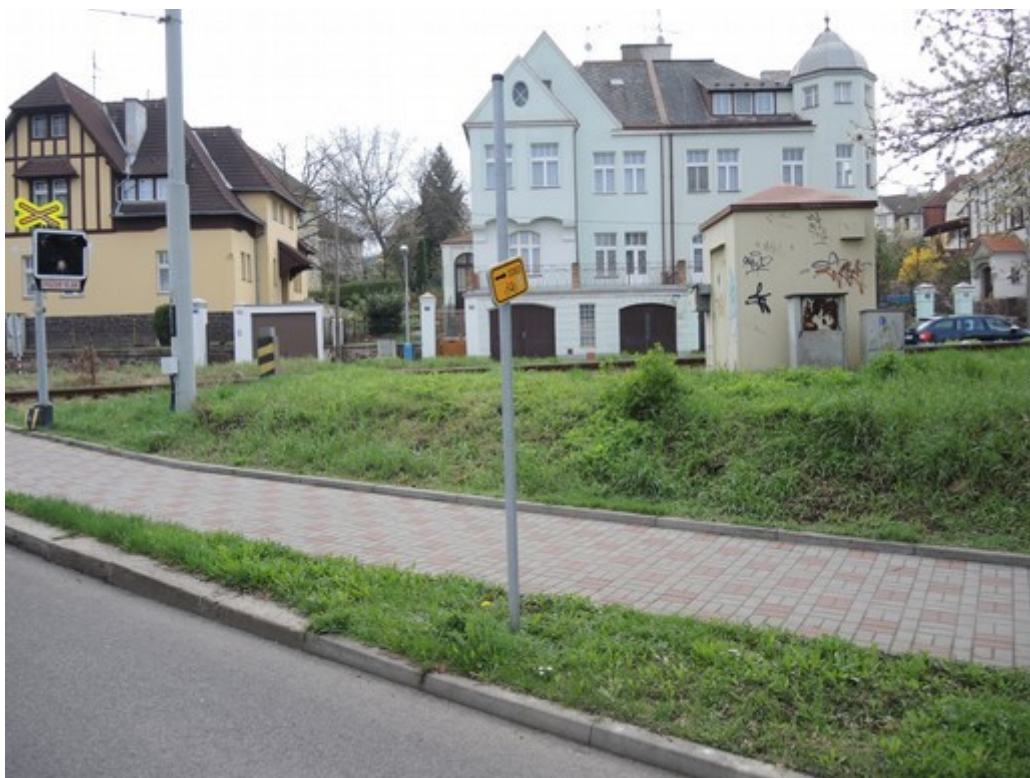
Obr. č. 9: Výhled z jízdního pruhu na trať v předmětném kvadrantu
