The Rail Safety Inspection Office

Accident and incident investigation report

Collision of the long distance passenger train No. 1246 with a car at the level crossing No. P558 between Lochovice and Zdice stations

č. j.: 6-1345/2018/DI

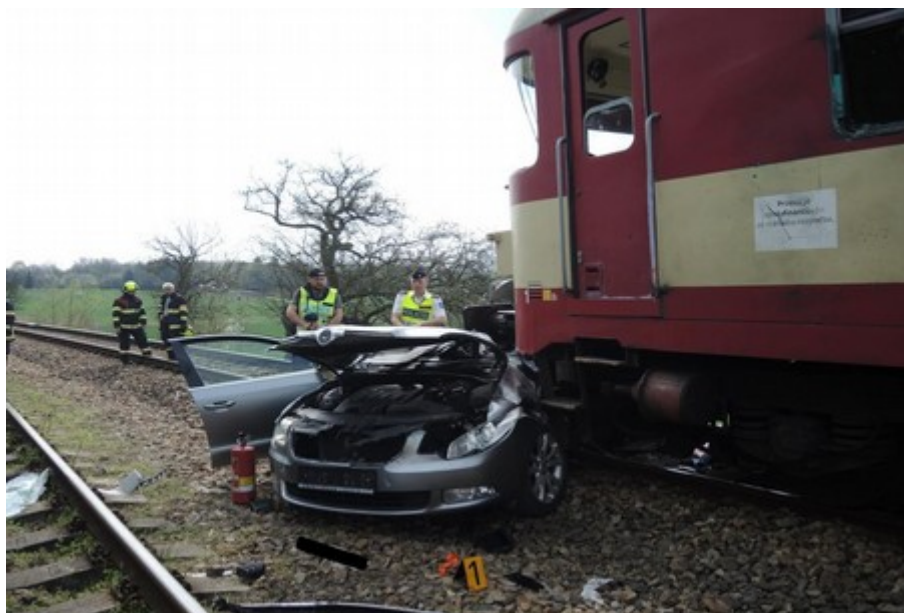
Obr. č. 1: Pohled na zaklíněný osobní automobil

- čelo vlaku R 1246 se v konečném postavení po MU nacházelo v km 94,547, tj. ve vzdálenosti 107 m od ŽP;
- osobní automobil byl zaklíněný na levém předním nárazníku a pod pluhem HDV;

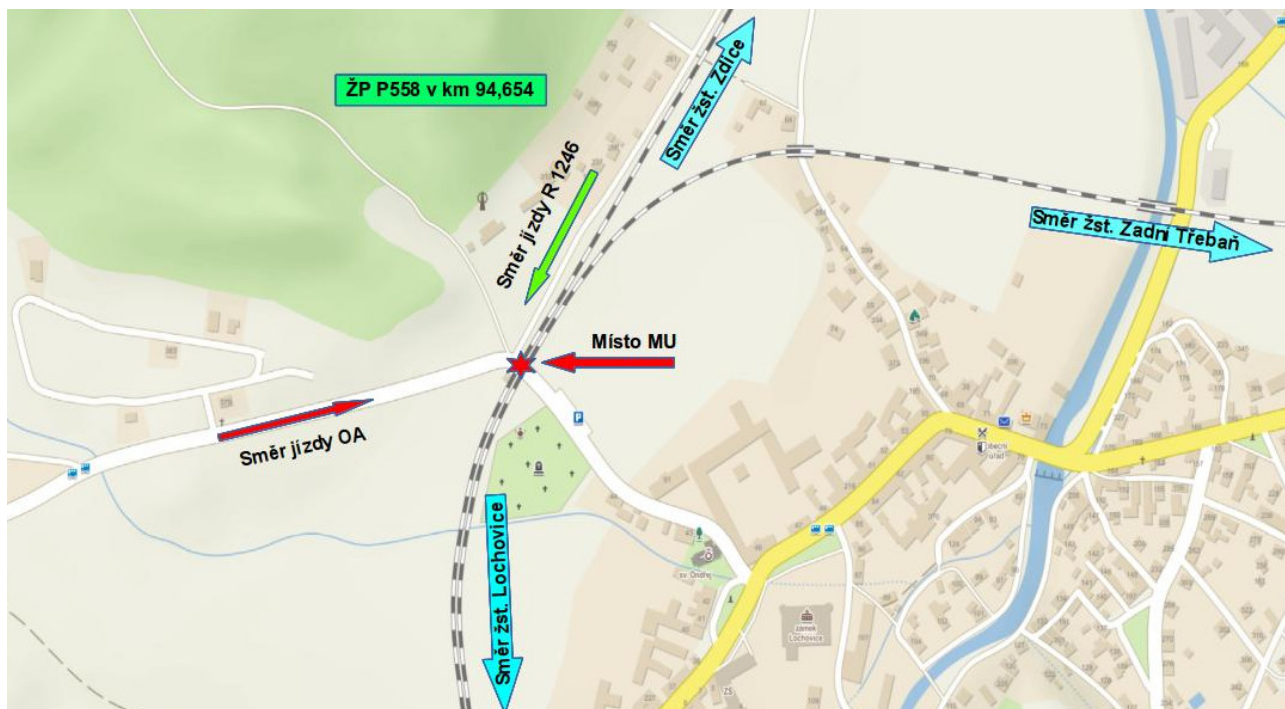
Dne 17. 4. 2018 ve 12.33 h se vlak R 1246 jedoucí ze žst. Praha hl. n. do žst. České Budějovice střetl na železničním přejezdu P558 s osobním automobilem, který vjel na železniční přejezd právě ve chvíli, kdy se k němu ve směru od žst. Zdice blížil vlak. Následovalo střetnutí, při němž vlak narazil do levé strany osobního automobilu a sunul jej až do místa zastavení vlaku.

Obr. č. 2: Schéma místa vzniku MU

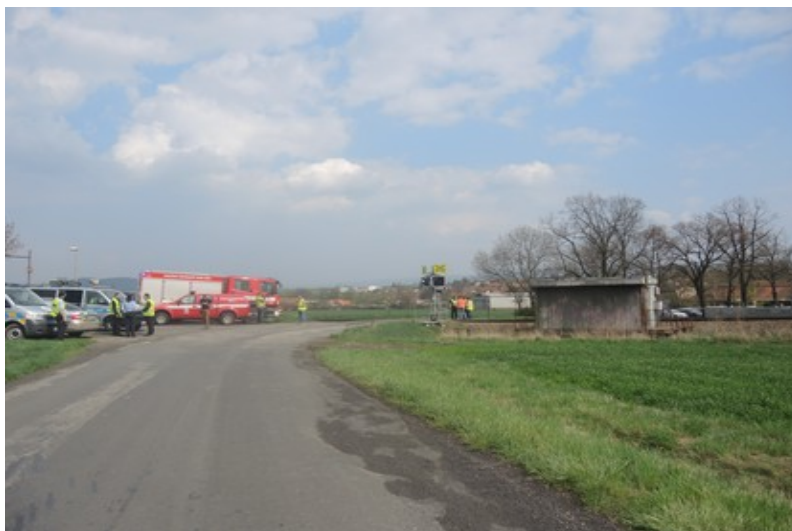
- výstraha PZZ dávaná dvěma červenými střídavě přerušovanými světly byla ze

vzdálenosti 40 m viditelná a spolehlivě rozpoznatelná (viz obr. č. 3);

Obr. č. 3: Viditelnost výstražného kříže a výstrahy PZZ ve směru jízdy OA

Dopravní značení na pozemní komunikaci bylo v souladu s příslušnými předpisy pro provoz na pozemních komunikacích. Dopravní značky byly v době ohledání bezprostředně po vzniku MU nepoškozené a dobře viditelné. Výstražný kříž a světelná skříně výstražníku byly ze směru jízdy OA viditelné na vzdálenost 160 m, výstraha PZZ davaná dvěma červenými střídavě přerušovanými světly byla viditelná již na vzdálenost 80 m.

Viditelnost výstražného kříže a světelné výstrahy na světelné skříně výstražníku je pro pozemní komunikaci III. tř. stanovena normou ČSN 73 6380 Z3 na vzdálenost minimálně 40 m. Z této vzdálenosti byla výstraha PZZ spolehlivě rozpoznatelná a řidič OA měl navíc z této vzdálenosti možnost vidět rovněž i výstražný kříž na druhé světelné skříně, která je na společném sloupku výstražníků.

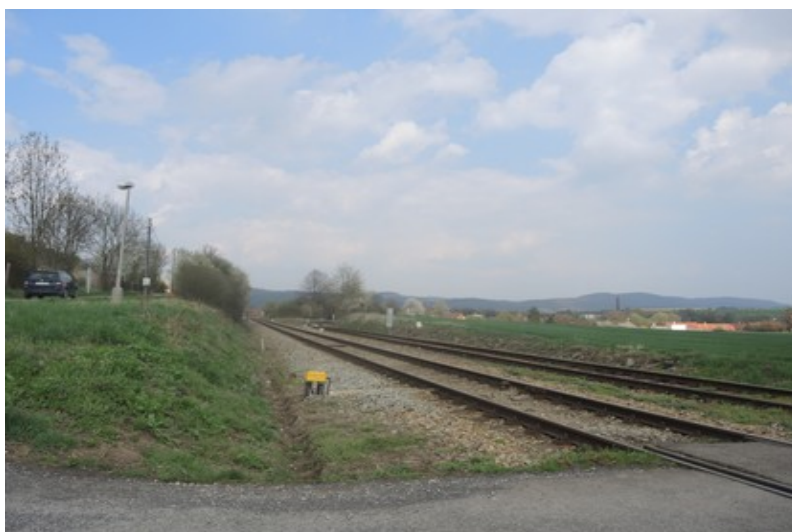
- délky rozhledu na výstražné kříže, resp. světelné skříně výstražníků, byly z příjezdových účelových komunikací k ŽP větší než 60 m;
- rozhledová délka pro nejpomalejší silniční vozidlo pro případ poruchy nebo vypnutí PZZ byla ve směru jízdy OA a jízdy vlaku R 1246 naměřena 205 m (viz obr. č. 4);

Obr. č. 4: Rozhledová délka ve směru jízdy OA a vlaku R 1246

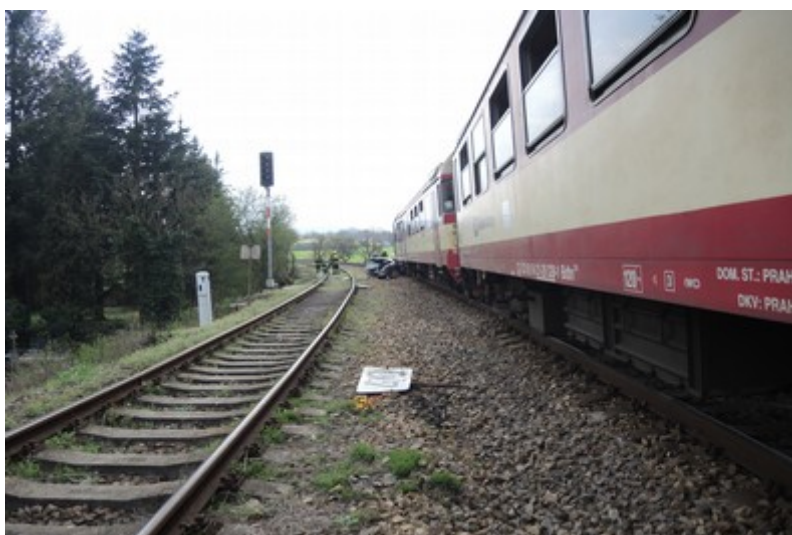
- TDV nebylo vykolejeno ani poškozeno;
- v úrovni TDV ve vzdálenosti 70 m od ŽP mezi oběma TK leželo vyvrácené neproměnné návěstidlo Rychlostník N s návěstí „Traťová rychlost“ s číslicí „40“ a dále v úrovni HDV ve vzdálenosti 102 m od ŽP vyvrácené přidružené návěstidlo s návěstí „Hlavní návěstidlo je na opačné straně“ (viz obr. č. 5);

Obr. č. 5: Pohled na poškozená návěstidla

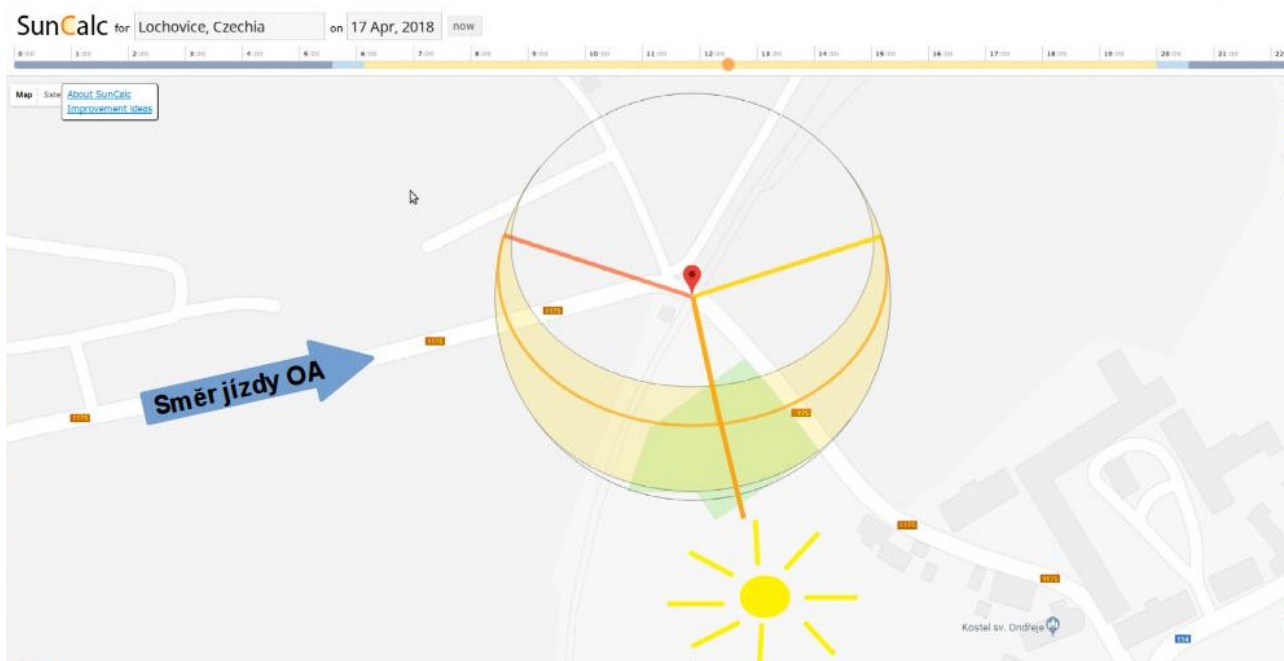
Obr. č. 6: Poloha slunce v době MU
