The Rail Safety Inspection Office

## **Accident and incident investigation report**

Collision of the long distance passenger train No. 1081 with a lorry at the level  
crossing No. P1679 between Horní Bříza and Kaznějov stations

č. j.: 6-2452/2017/DI

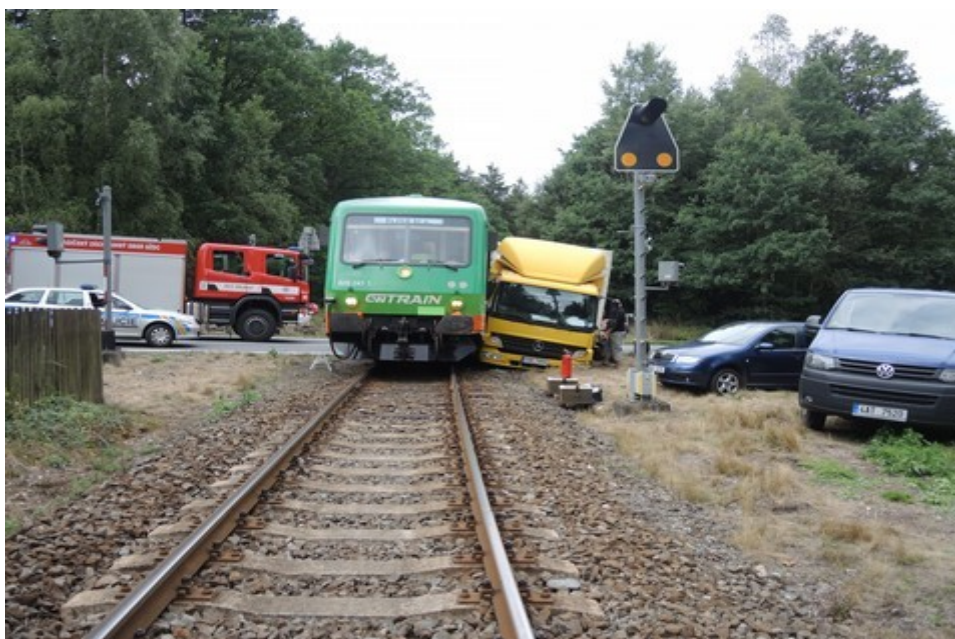
Obr. č. 1: Pohled na čelo vlaku po vzniku MU

Na přejezdu se nacházel vlak R 1081. Vlak byl sestaven z motorového vozu D-GWTR 95 80 0628 241-1 a řídicího vozu D-GWTR 95 80 0928 241-8. Čelo vlaku zastavilo v km 22,685. Začátek i konec vlaku byl označen předepsanými návěstmi. Ve svěšení vlaku nebyly zjištěny závady. Přestavovač brzd nastaven v režimu brzdění R + Mg. Na stanovišti strojvedoucího (motorový vůz) byla směrová páka nastavena v poloze „nula“, páka požadovaného tahu HDV v poloze „1/3“, přepínač motorové skupiny v poloze „2“, parkovací brzda v poloze „zajištěno“. Přepínač návěstních světél čela vlaku byl v poloze „obě bílá poziční světla“ a reflektor „zapnuto“. Tlak na manometru: v hlavním vzduchojemu 9,6 bar, tlak v hlavním potrubí 0 bar, tlak v brzdových válcích 2,2 bar. Bylo zjištěno poškození levých předních dveří motorového vozu, levé části ochranného pluhu, levého nárazníku a odření levého boku. Řídicí vůz byl zjevně nepoškozen. Pod levou přední částí motorového vozu byl částečně zaklíněn nákladní automobil.

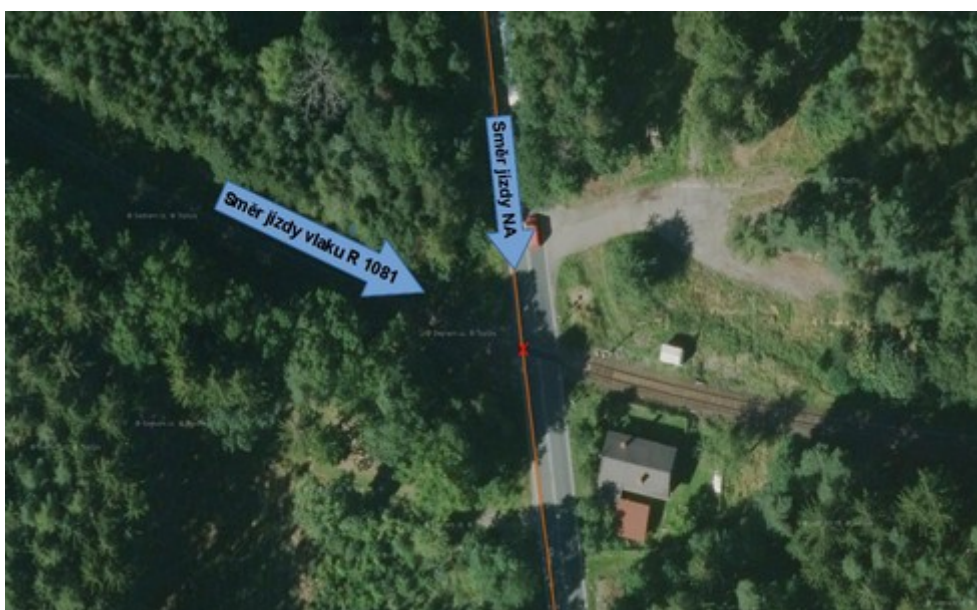
Obr. č. 2: Schéma místa vzniku MU

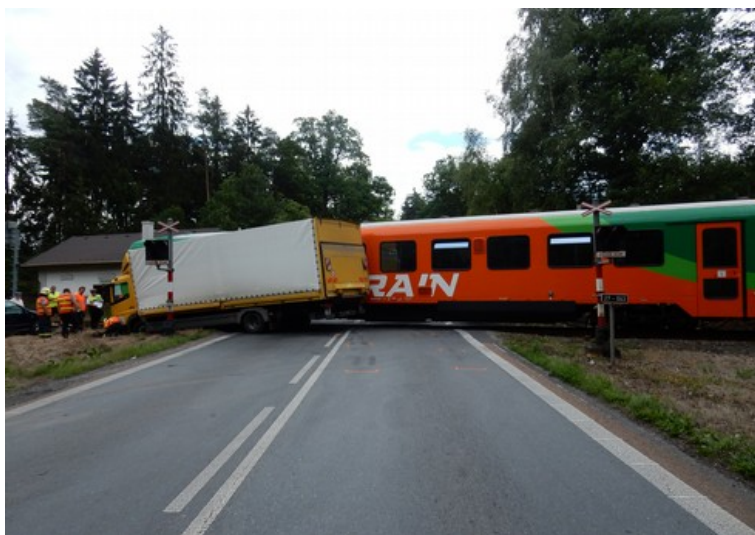
Při ohledání místa MU byl DI změřen rozhled na výstražníky ve směru jízdy nákladního automobilu. Naměřená hodnota byla v souladu s čl. 7.3.2.2. ČSN 73 6380 Z3, tj. více než požadovaných 20 m.

Obr. č. 3: Délka rozhledu na výstražníky ze směru jízdy NA

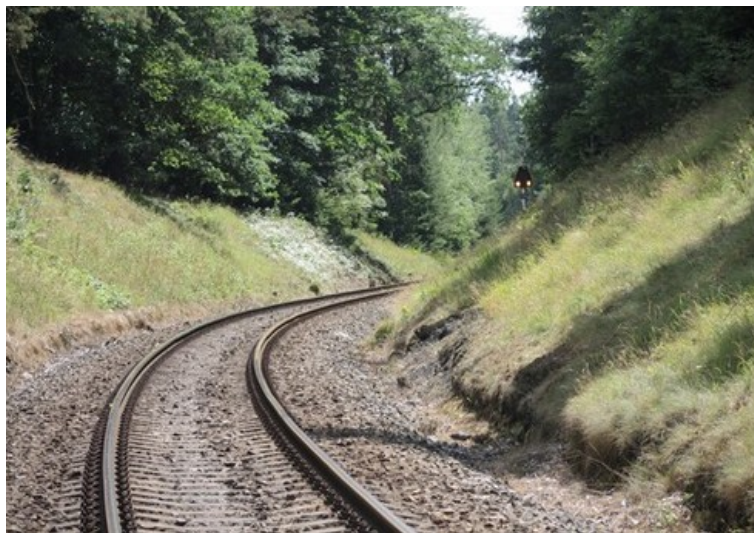
Následně bylo provedeno přezkoušení správné činnosti přejezdníků a jejich umístění. V km 23,589 se nacházelo nepřenosné návěstidlo s návěstí „Vlak se blíží ke kmenovému přejezdníku“. Kmenový přejezdník X226 byl umístěn ve vzdálenosti 711 m od osy přejezdu, viditelnost dávaných návěstí ze 184 m. Opakovací přejezdník OX226 byl umístěn v km 22,705 (11 m od osy přejezdu), viditelnost dávaných návěstí ze 172 m. Požadovaná viditelnost návěstí přejezdníků dle § 7 vyhlášky č. 173/1995 Sb. je 136 m.

Obr. č. 4: Viditelnost kmenového přejezdníku X226 ze vzdálenosti 184 m

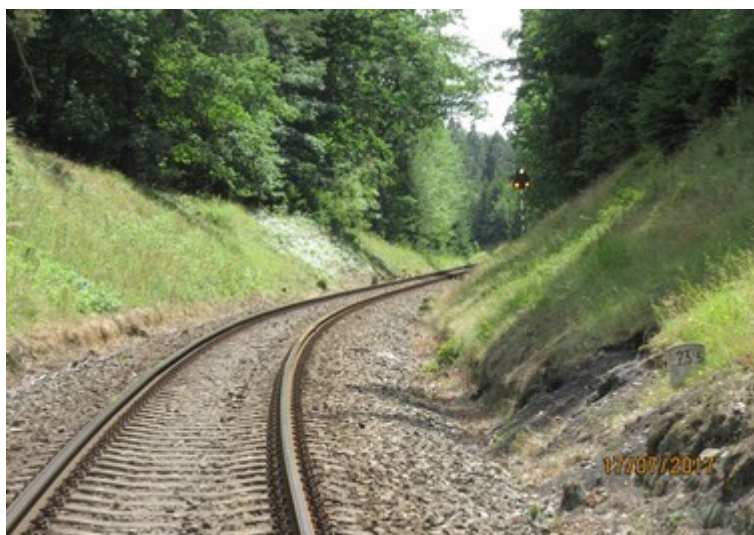
V průběhu komisionálního přezkoušení PZZ byla ověřena činnost přejezdníků. Při vyjmutí výlukové zásuvky v reléovém domku byla na kmenovém přejezdníku X226 a na opakovacím přejezdníku OX226 návěstěna návěst „Otevřený přejezd“. Po zapojení výlukové zásuvky a obsazení kolejového úseku 2J došlo ke spuštění výstrahy na PZS. Na kmenovém přejezdníku X226 a na opakovacím přejezdníku OX226 byla návěstěna návěst „Uzavřený přejezd“. Byla zjištěna bezchybná činnost obou přejezdníků.

Obr. č. 5: Návěst „Uzavřený přejezd“ na kmenovém přejezdníku X226  
Zdroj: DI

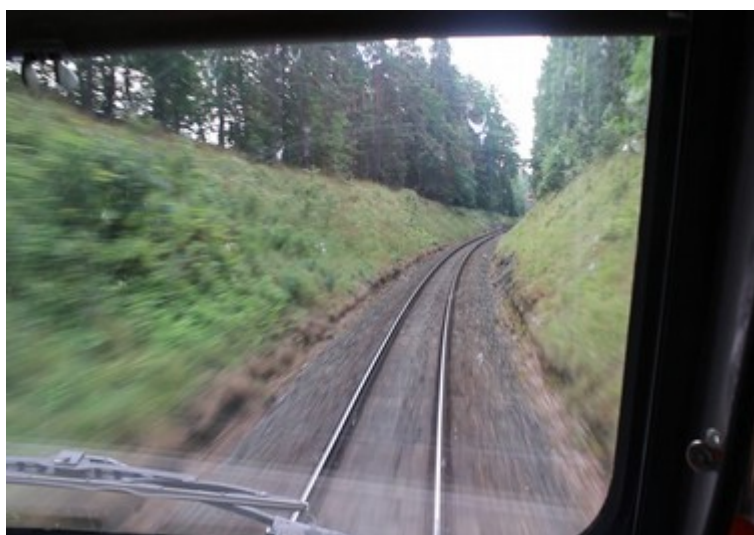
Viditelnost návěstí na přejezdnících a jejich správná funkce byla zaznamenána na videozáznam při jízdě na HDV s výsledkem bez závad. Vzhledem k traťové rychlosti  $70 \text{ kmh}^{-1}$  odpovídají zjištěné hodnoty § 7 vyhlášky č. 173/1995 Sb., čl. 338 vnitřního předpisu provozovatele dráhy SŽDC D1 a ČSN 34 2650 ed. 2.

Obr. č. 6: Viditelnost návěstí „Uzavřený přejezd“ na kmenovém přejezdníku X226 z jedoucího HDV  
Zdroj: DI
