The Rail Safety Inspection Office

Závěrečná zpráva o výsledcích šetření mimořádné události

Nedovolená jízda vlaku Služ 269294 za cestové návěstidlo Lc2a zakazující jízdu
v železniční stanici Beroun

Accident and incident investigation report

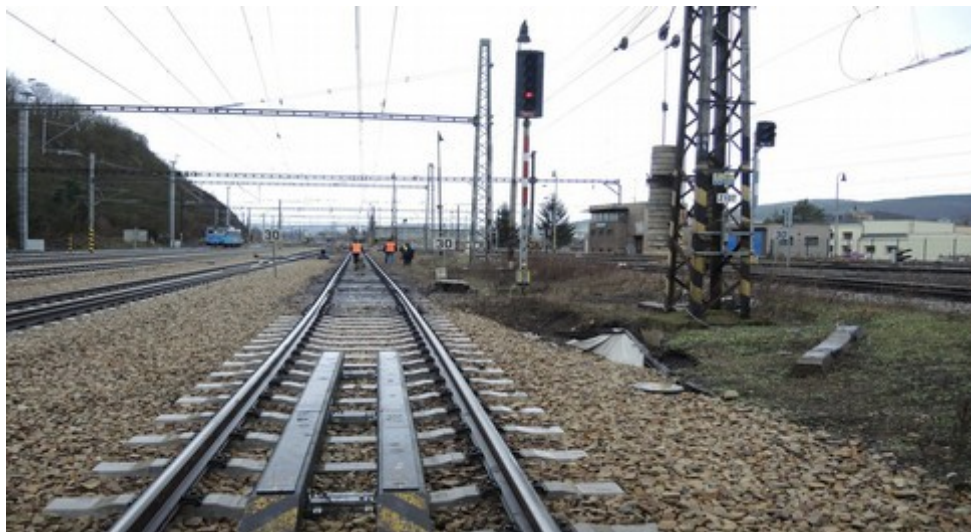
Obr. č. 1: Viditelnost cestového návěstidla Lc2a ze směru jízdy vlaku Služ 269294

Opakovací předvěst Opř Lc2a (km 37,968) a cestové návěstidlo Lc2a (km 38,293) splňovaly požadavky na jejich viditelnost stanovené vyhláškou 173/1995 Sb.

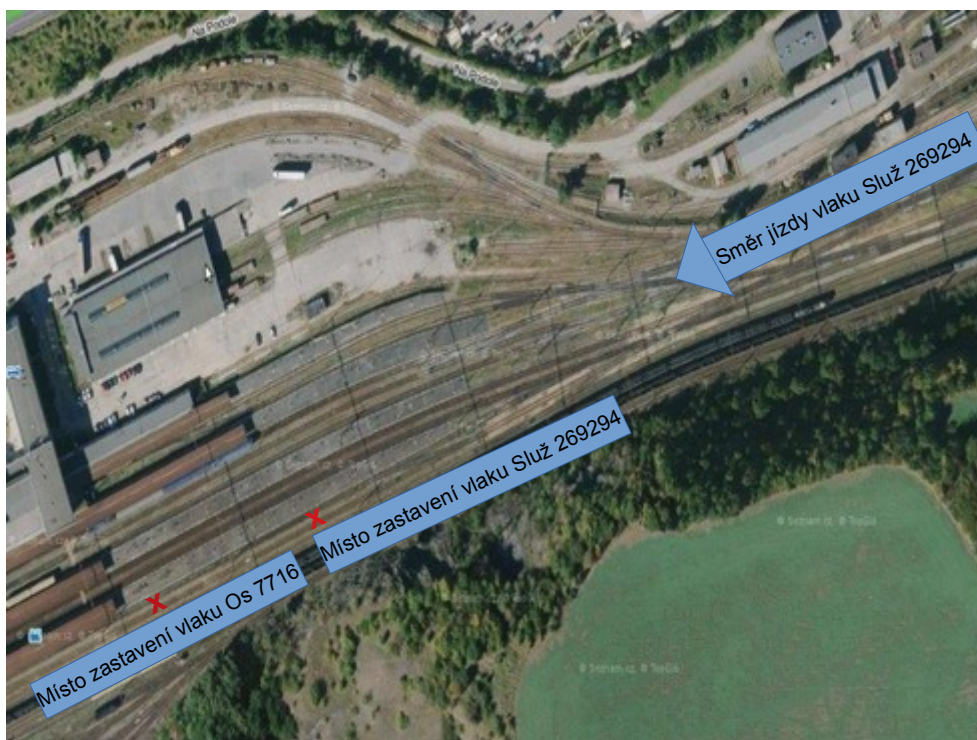
Dne 18. 1. 2018 za jízdy vlaku Služ 269294 ze žst. Karlštejn do žst. Beroun došlo k projetí návěstidla Lc2a s návěstí „Stůj“ a pokračování v jízdě přes výhybky č. 12, 15, 20, 24 a 31 na obsazenou 3. SK. Při jízdě tohoto vlaku přes výhybku č. 15b došlo k jejímu násilnému přestavení. Vlak Os 7716 vjel do žst. Beroun na návěst „Volno“ signalizovanou na vjezdovém návěstidle ZL a pokračoval na 3. SK, kde zastavil v km 38,837. Vlak Služ 269294 vjel do žst. Beroun proti návěstí „Stůj“ signalizované na cestovém návěstidle Lc2a, násilně přestavil výhybku č. 15b, pokračoval v jízdě a zastavil na 3. SK v km 38,798, ve vzdálenosti 25 m za stojícím vlakem Os 7716.

Obr. č. 2: Schéma místa vzniku MU

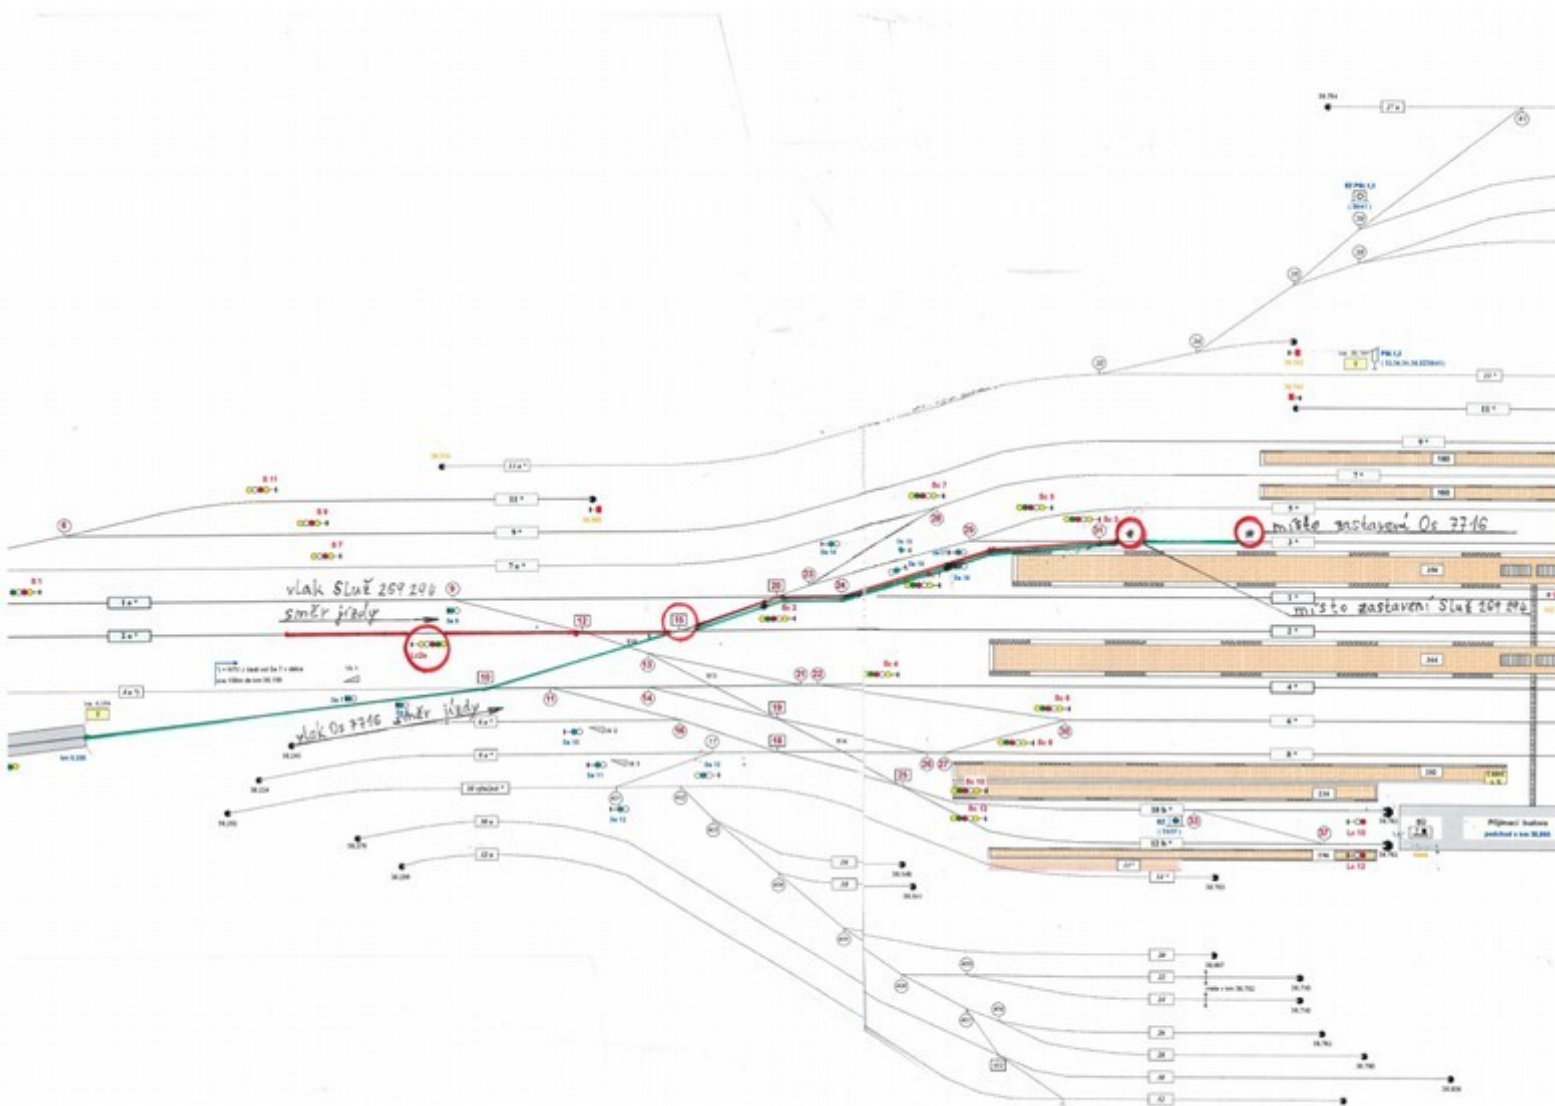
Obr. č. 3 : Situační plán kolejí s vyznačením směru jízdy a místa zastavení vlaků Os 7716 a Služ 269294
