Závěrečná zpráva o výsledcích šetření mimořádné události

Nedovolená jízda vlaku Os 26341 za návěstidlo Sc3 s následnou srážkou
se zarážedlem v železniční stanici Smržovka

Accident and incident investigation report

Unauthorized movement of the regional passenger train No. 26341 behind the
signal device Sc3 with the consequent collision with the buffer stop
at Smržovka station

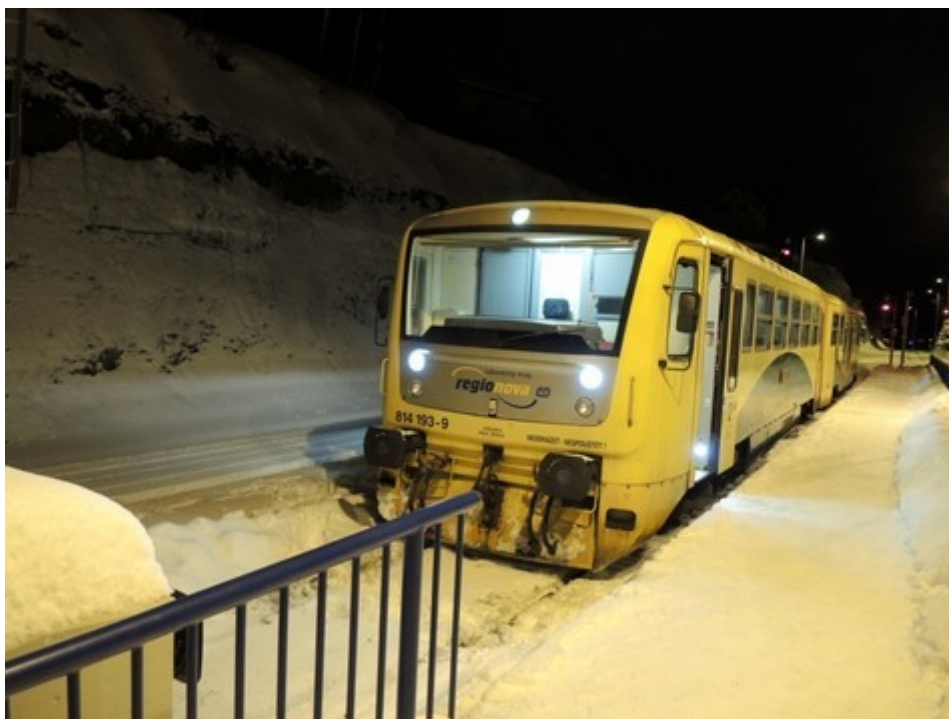
Obr. č. 1: Pohled na čelo vlaku po vzniku MU

Stůj v km 20,681, u kterého končila vlaková cesta, a srazil se se zarážedlem 3. SK, které se nacházelo v km 20,680, tj. 1 m za návěstidlem Sc3. Následkem MU došlo k újmě na zdraví tří cestujících.

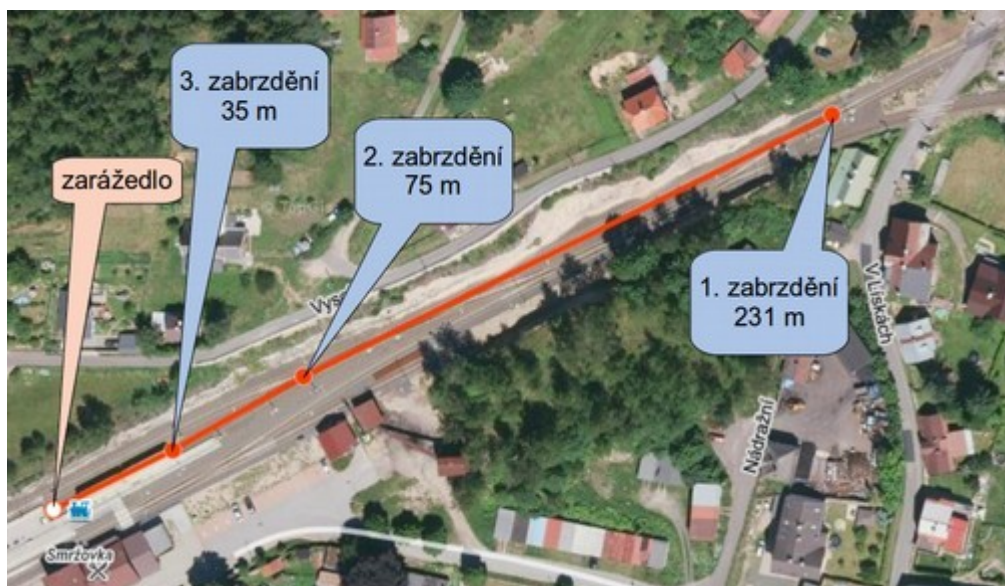
Obr. č. 2: Schéma jízdy vlaku před vznikem MU

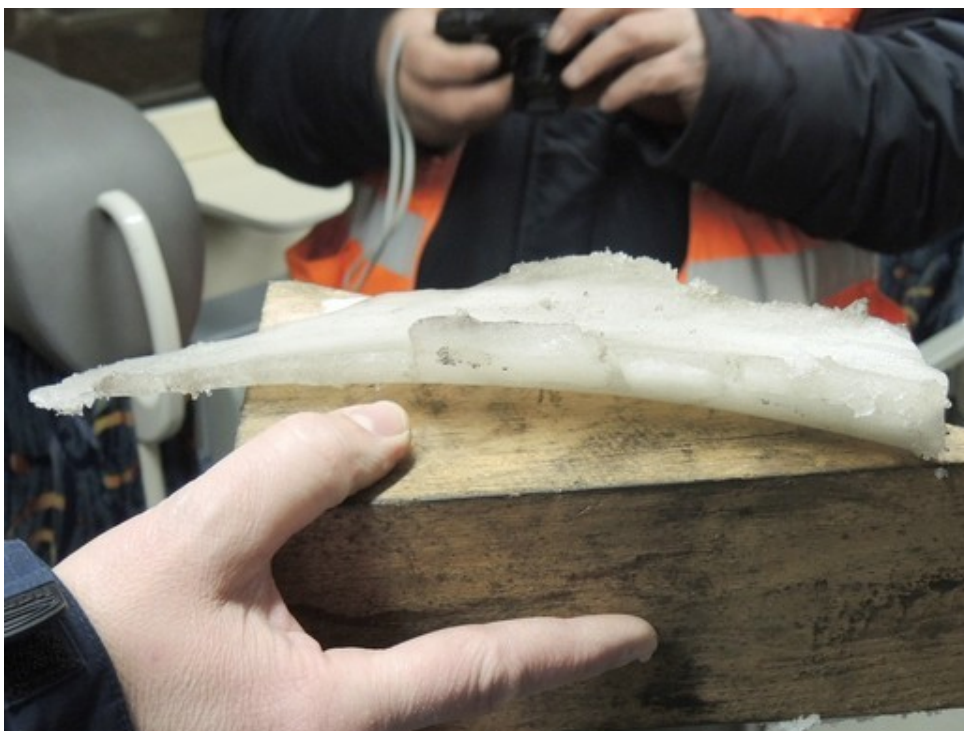
odpadával při stání po MU. Rovněž části podvozků soupravy vlaku byly pokryty sněhem. Souprava byla zabrzděna. HDV bylo vybaveno litinovými brzdovými špalíky, které byly mokré, téměř bez sněhu, avšak pod zadními špalíky všech 4 kol HDV byly po zkoušce brzdy (viz níže) nalezeny ledové výlisky srpkovitého tvaru (dále též ledové výlisky), které vypadly z prostoru mezi špalíkem a kolem, kde byly vylisovány. U pravých kol ve směru jízdy to byly celé ledové výlisky o délce cca 25 cm a tloušťce cca 1 cm, u levých kol byly ledové výlisky rozlámány na několik fragmentů.

Řídicí vůz byl vybaven nekovovými brzdovými špalíky typu LL, což bylo také označeno piktogramem na jeho bočnicích. Nekovové špalíky byly v době ohledání z velké části obaleny sněhem a ledem. Led se nacházel i v prostoru mezi špalíkem a kolem a dosahoval zde tloušťky cca 1 – 2 cm. Písečníky soupravy byly téměř plné, písek v nich byl suchý.

Po srážce se souprava vlaku Os 26341 odrazila 3,9 m zpět od zarážedla, kde stála při ohledání. Z prostoru mezi brzdovými špalíky a koly DV vypadly ledové výlisky. K jejich vypadnutí došlo z důvodu zvýšení teploty v místě ohledání (při obdobné MU ze dne 2. 1. 2019 zůstaly ledové výlisky přimrzlé). Tloušťka výlisků byla cca 1 cm, na výšku (délku) měřily cca 25 cm. Při zkoušce brzdy vykonané po vzniku MU nebyla zjištěna závada na brzdovém ústrojí, přesto byla následně provedena jízda s cílem ověřit správnou funkci brzd. Snížení brzdícího účinku DV se již neprojevovalo, protože mezi koly a brzdovými špalíky nebyl led.

Obr. č. 3: Ledový výlisek, který vznikl mezi kolem a brzdovým špalíkem Zdroj: DI
