The Rail Safety Inspection Office

Accident and incident investigation report

Uncontrolled movement of two detached rolling stocks at Chodov station

č. j.: 6-218/2019/DI

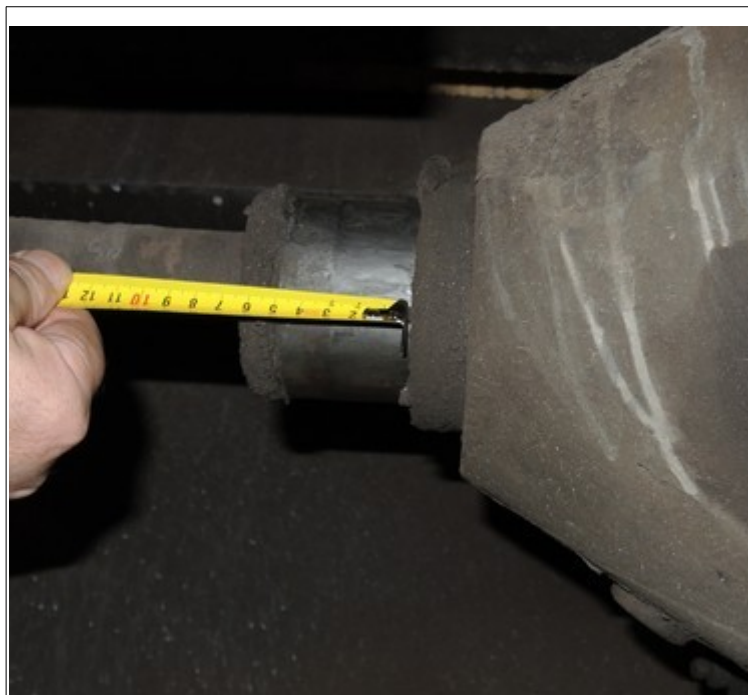
Při ohledání TDV Sgs 191-2 bezprostředně po vzniku MU byl zjištěn odborně způsobilými osobami nedostatečný účinek ruční pořadací brzdy. Tento nedostatek byl potvrzen i při komisionální prohlídce dne 12. 2. 2019 v SOKV Ústí nad Labem, kdy byl zároveň zjištěn nedostatečný zdvih (35 – 55 mm) pístu brzdového válce (viz obr. č. 4).

Obr. č. 4: Nedostatečný zdvih pístu brzdového válce

Kolo ruční pořadací brzdy TDV řady Sgs CZ-ČDC 81 54 4541 191-2 bylo ve směru spádu sice dotaženo, ale závada na mechanické soustavě brzdy TDV neumožnila správné dolehnutí brzdových zdrží ke kolům. Tento stav byl zjištěn odborně způsobilými osobami za přítomnosti inspektorů DI při ohledání na místě zastavení TDV bezprostředně po vzniku MU. Při komisionální prohlídce předmětného TDV dne 12. 2. 2019, při přezkoušení účinnosti ruční pořadací brzdy, byl tento stav potvrzen, navíc byl zjištěn nedostatečný zdvih (35 – 55 mm) pístu brzdového válce (viz obr. č. 4). Jako příčina tohoto stavu bylo zjištěno zaseknutí stavěče odlehlosti zdrží. Tlaková brzda obou TDV účinkovala správně, ale vlivem netěsnosti tlakové soustavy obou TDV došlo za cca 4.40 h k postupnému úniku tlaku vzduchu a jejich následnému odbrzdění. Vnitřním předpisem dopravce ČDC KVs3-B-2010 je stanovena hranice těsnosti 0,2 baru za 5 min. Je-li tato hodnota vyšší považuje se brzda TDV za „netěsnou“. Z časového intervalu 4.41 h, tj. od vypuštění tlakového vzduchu z hlavního potrubí skupiny TDV do jejího vlastního rozjetí, vyplývá, že skupina TDV měla v době vzniku MU brzdu „těsnou“.
