Závěrečná zpráva o výsledcích šetření mimořádné události

Nezajištěná jízda vlaku R 1101 na 1. staniční kolej obsazenou vlakem Os 6000
v železniční stanici Svor

Accident and incident investigation report

Unsecured movement of the long distance passenger train No. 1101 to station track
No. 1, which was occupied by the regional passenger train No. 6000 at Svor station

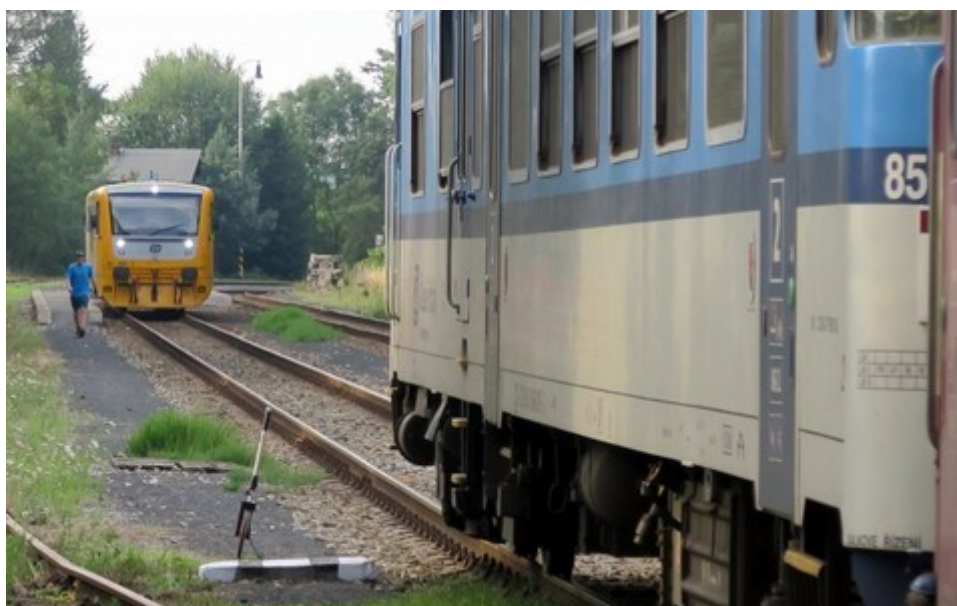
Obr. č. 1: Pohled na zastavení vlaků po MU

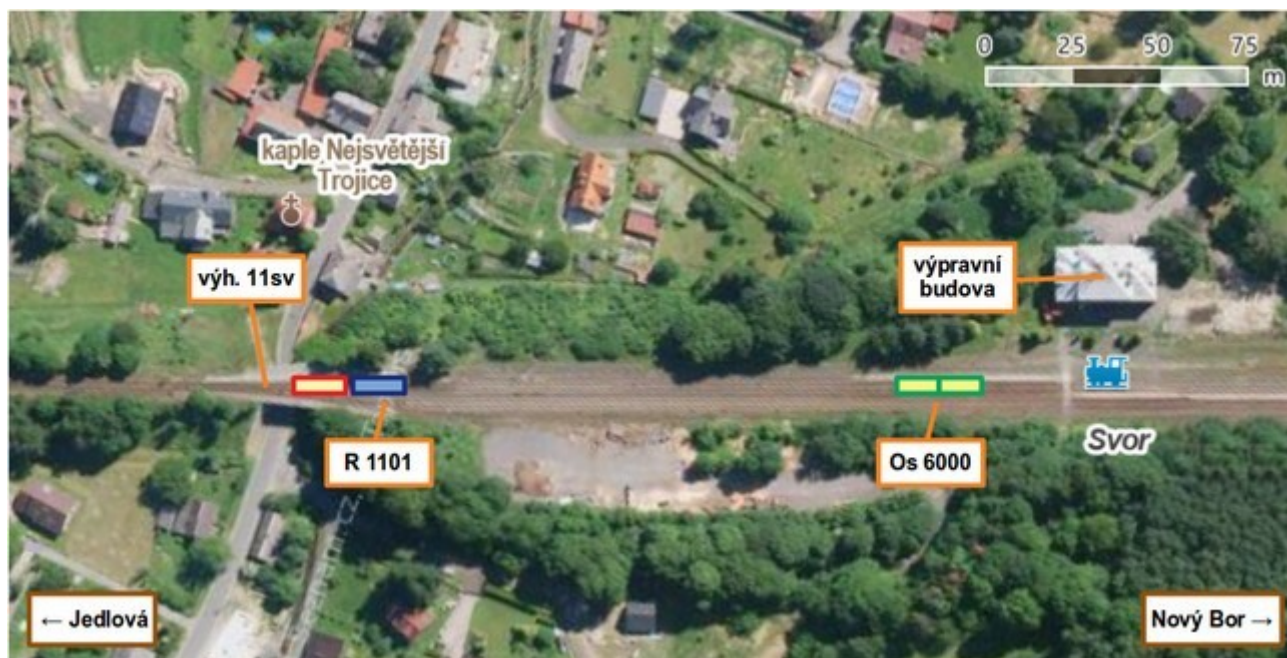
Obr. č. 2: Schéma místa vzniku MU

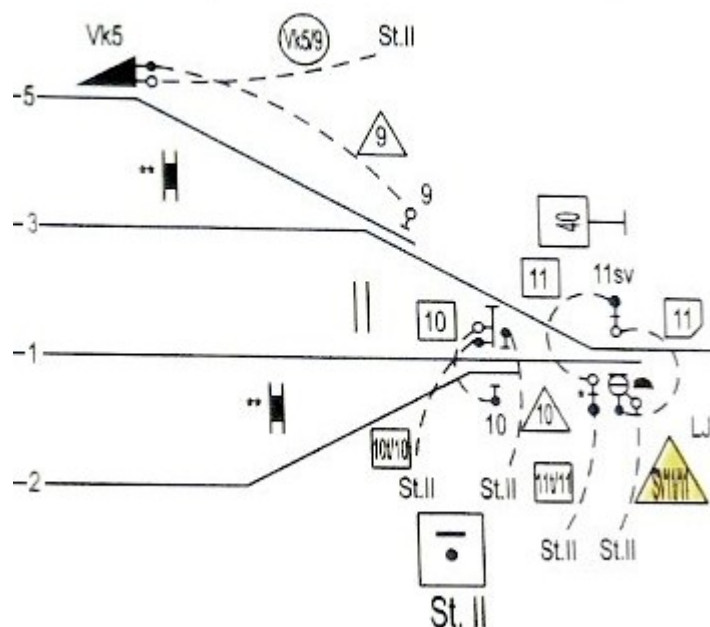
volnosti dopravních kolejí a následných úkonech na SZZ, kdy samovratná výhybka č. 2sv situovaná na zhlaví směr žst. Nový Bor zůstává zapojena v samovratném režimu v přednostní poloze pro jízdu po 1. koleji, dále byly provedeny úkony uvnitř dopravní kanceláře i v kolejišti, aby byla samovratná výhybka č. 11sv na zhlaví směr žst. Jedlová uzamčena pro jízdu na 1. SK. Tato opatření umožňovala průjezd nutného pomocného vlaku i v časech VDS, přičemž přestavení výhybek pro jízdu DV v přímém směru po 1. SK bylo nutné z důvodu předcházení možnému problému s přestavením samovratných výhybek, protože výhybky č. 2sv a č. 11sv nebyly vybaveny elektrickým ohřevem výměn.

Obr. č. 3: Schéma technologie přestavení výhybky č. 11sv na 1. SK

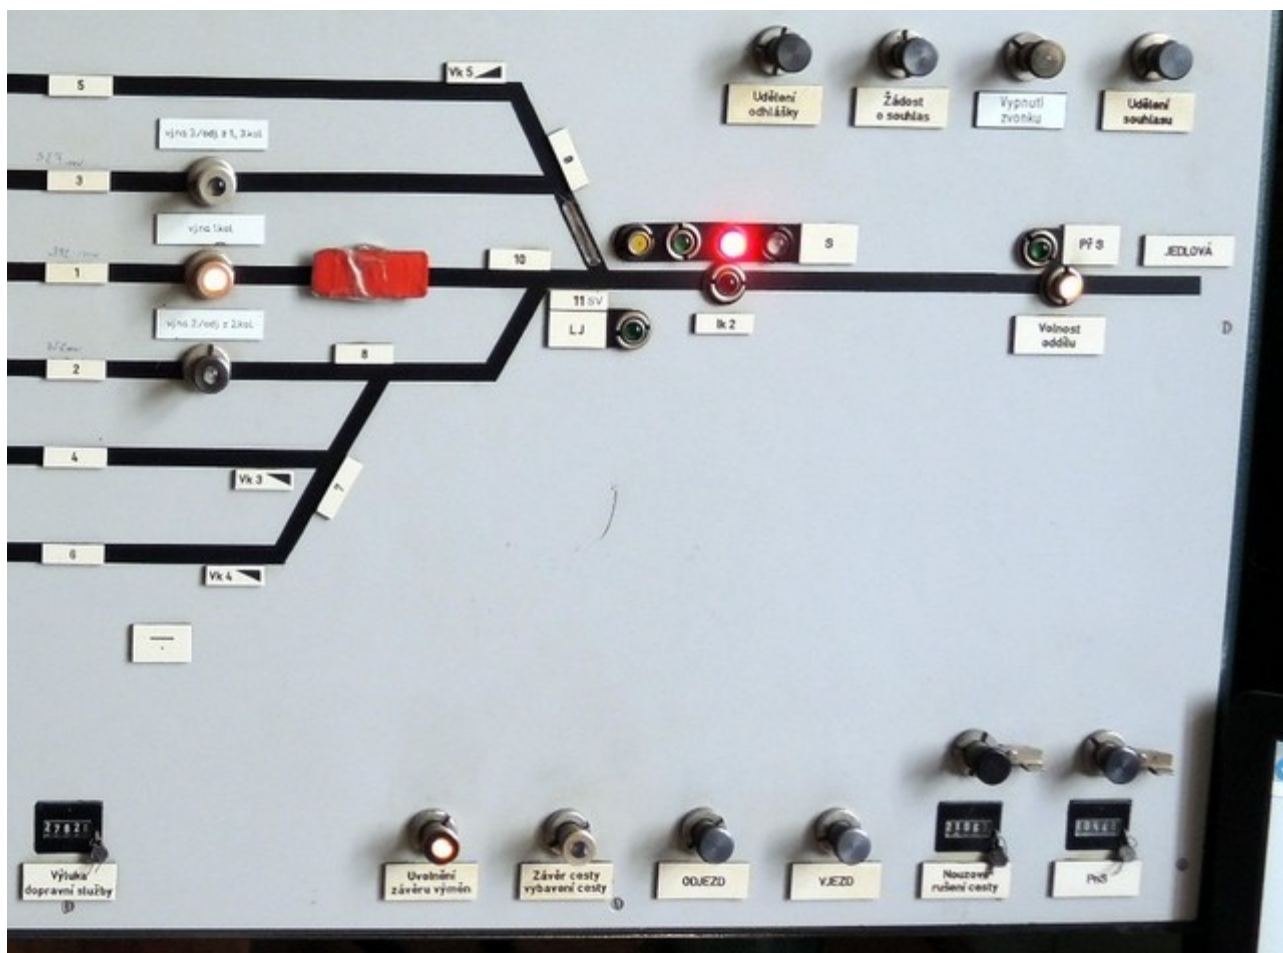
Ostatní indikace, včetně bílé průsvítky kontroly polohy výhybky č. 11sv na 3. SK, nesvítily. V pravé části 1. SK byla upamatovávací pomůcka červené barvy.

Obr. č. 4: Zhaslá průsvítka, která má indikovat, že výhybka č. 11sv je v základní poloze v odbočném směru na 3. SK

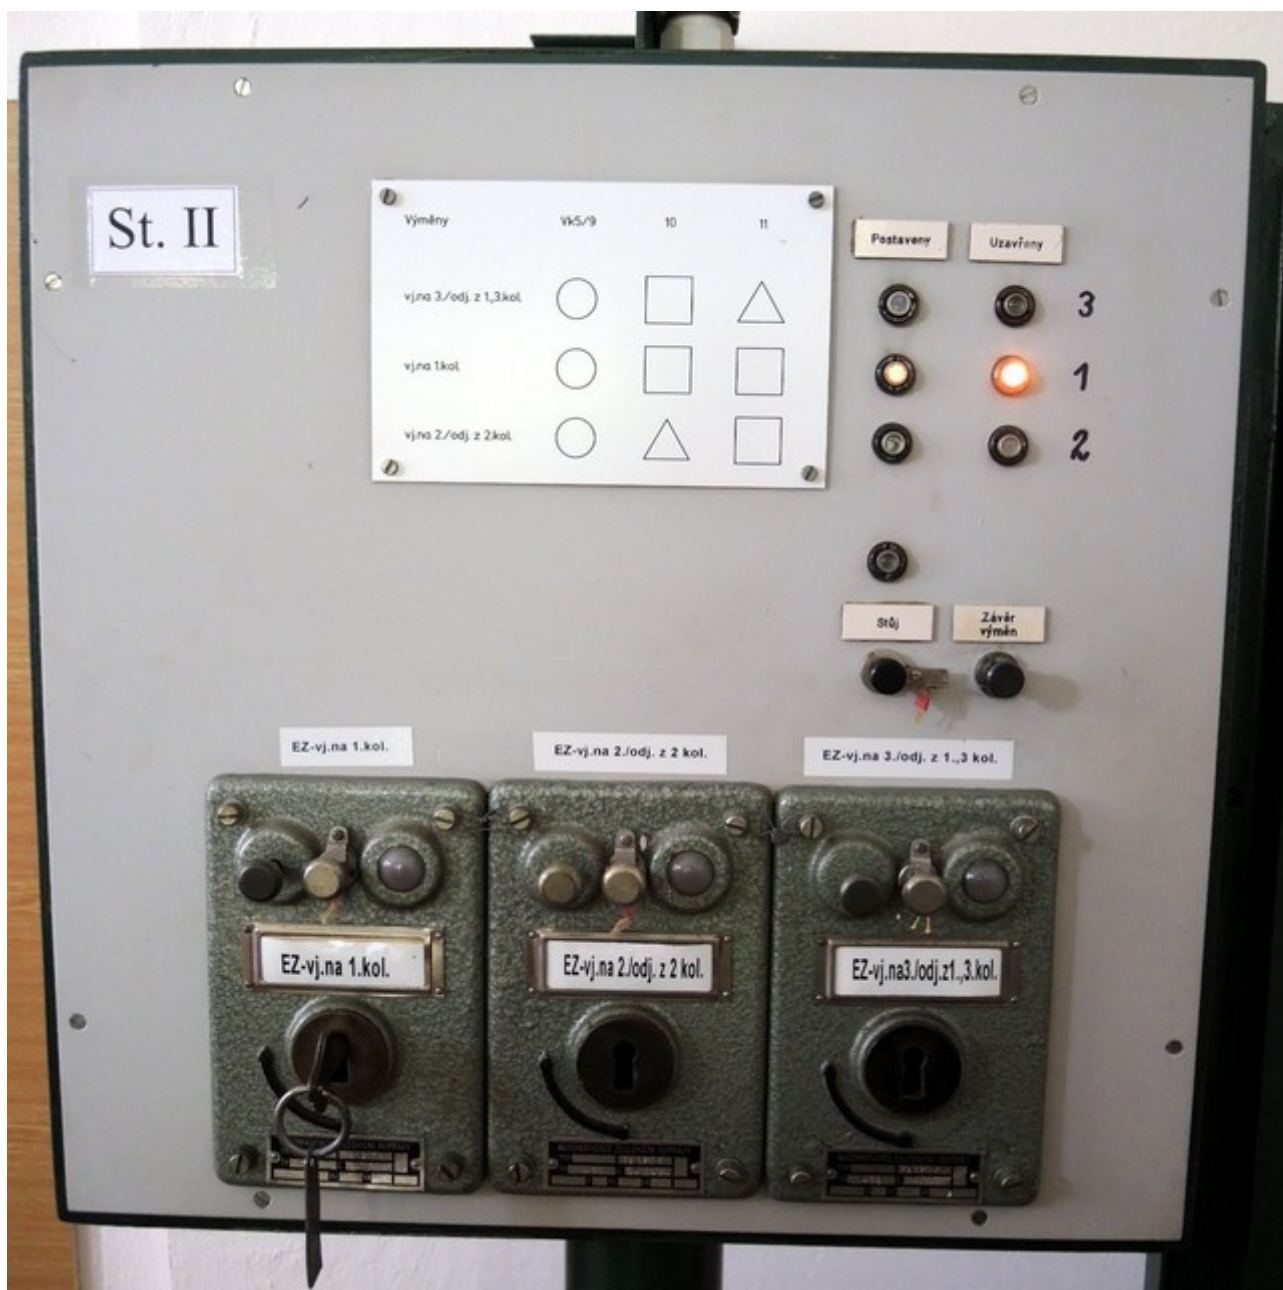
Z ústředního zámku byl vyjmutý a do patřičného elektromagnetického zámku uzamčený výsledný klíč pro „vjezd na 1. kolej“ (směr žst. Jedlová). Na ovládací desce St. II svítila bílá světla indikací, že výměny jsou „Postaveny“ a „Uzavřeny“.

Obr. č. 5: Ovládací deska stanoviště St. II s uzamčeným výsledným klíčem pro vjezd na 1. kolej

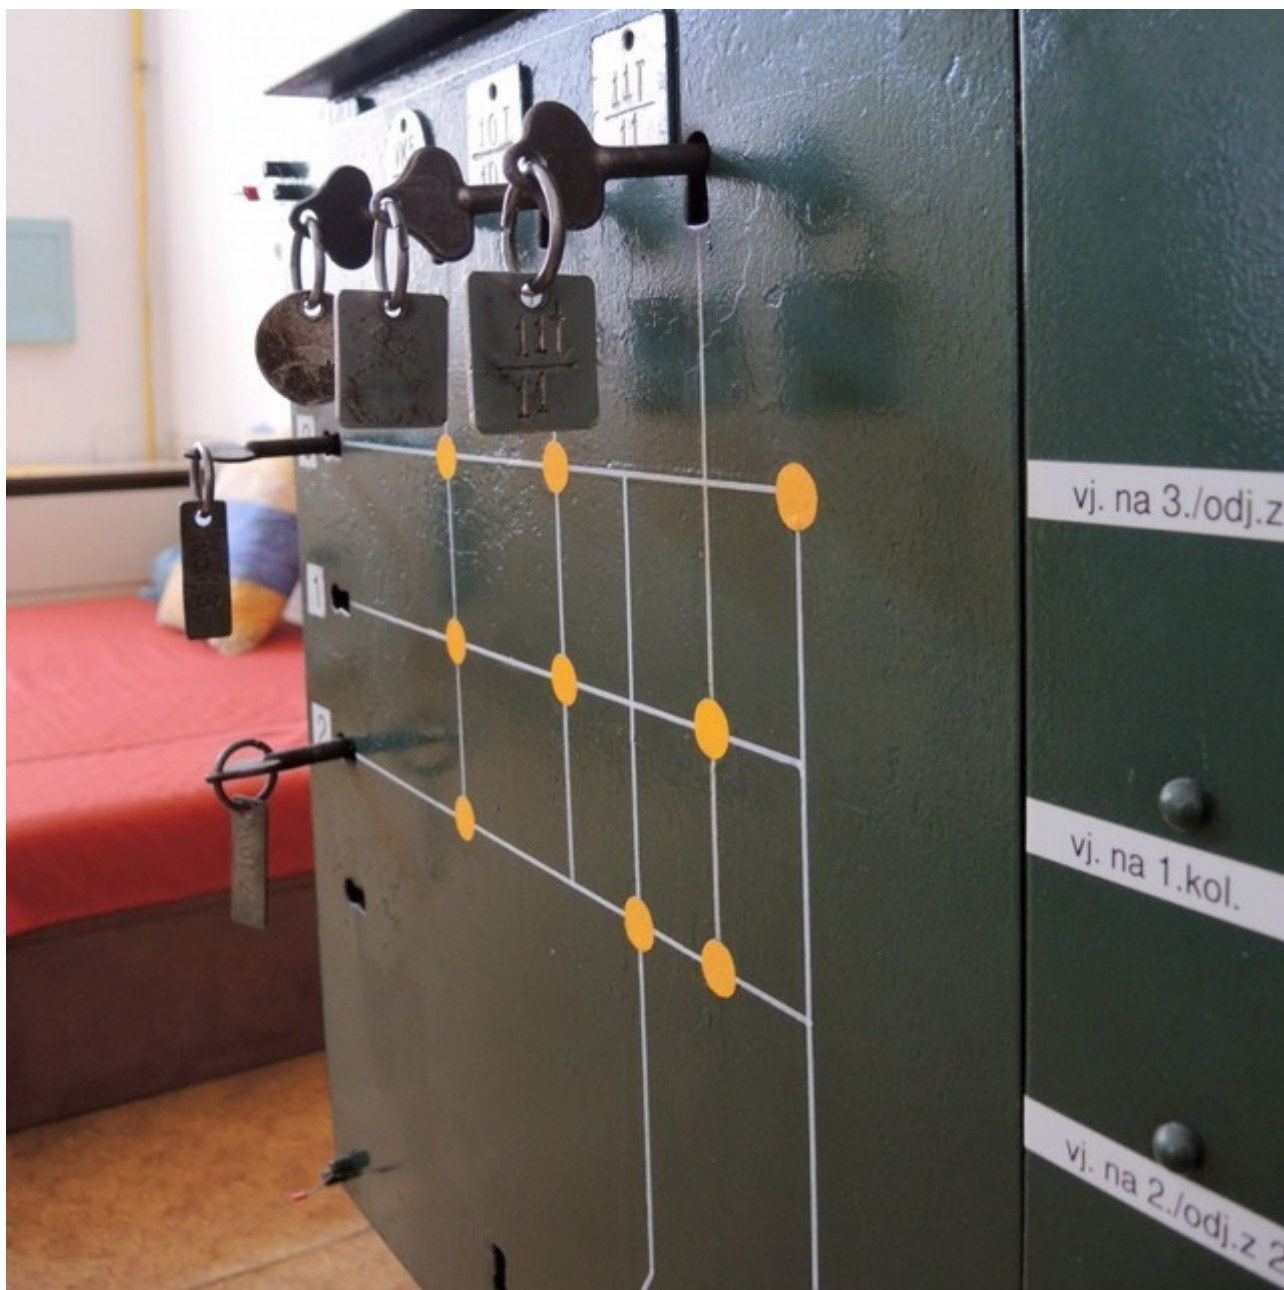
Obr. č. 6: Ústřední zámek St. II

- výkolejka č. Vk5 je uzamčena v poloze na kolejnici kontrolním zámkem, v kontrolním zámku uzamčen klíč od jednoduchého výměnového zámku výhybky č. 9;
- výhybka č. 10 je uzamčena kontrolním odtlačným zámkem do přímého směru na kolej č. 1, v kontrolním zámku uzamčen klíč od jednoduchého výměnového zámku výhybky č. 10;
- výhybka č. 11 je uzamčena kontrolním odtlačným zámkem do přímého směru na kolej č. 1 (vypnuta ze samovratného režimu), v kontrolním odtlačném zámku uzamčen klíč od od výměnového zámku výhybky č. 11.
