Závěrečná zpráva o výsledcích šetření mimořádné události

Střetnutí vlaku Os 3130 s osobním automobilem na železničním přejezdu
P7385 v železniční stanici Pržno

Accident and incident investigation report

Collision of regional passenger train No. 3130 with a car at level crossing No.
P7385 at Pržno station

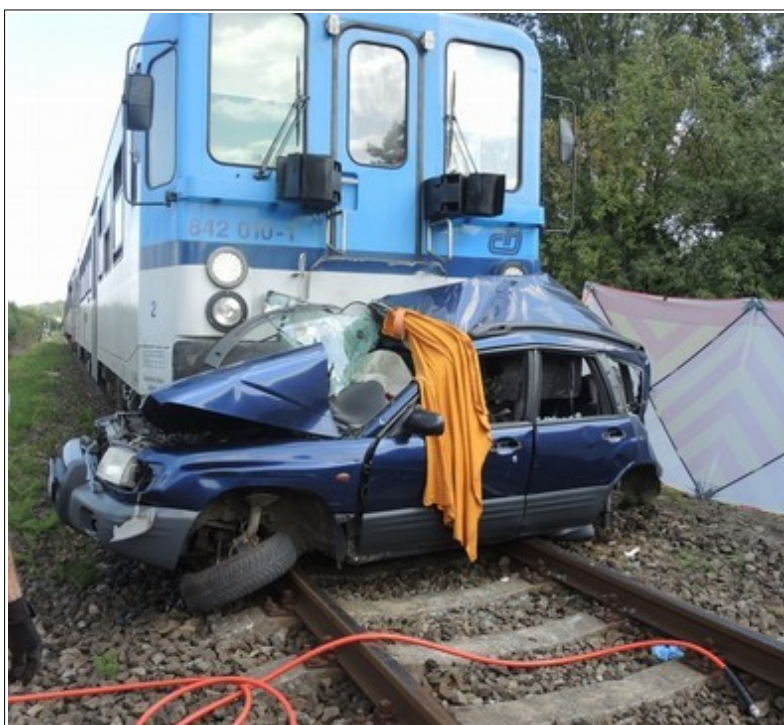
Obr. č. 1: Pohled na čelo HDV po vzniku MU.

- při MU k vykolejení DV vlaku Os 3130 nedošlo. Na předním čele HDV 842.010-1 byla následkem MU poškozena mj. poziční světla, ochranný pluh, mezivozové ploché zásuvky a písečníky předního podvozku. Pravé spojkové kohouty hlavního a napájecího potrubí byly ohnuty a pootevřeny;

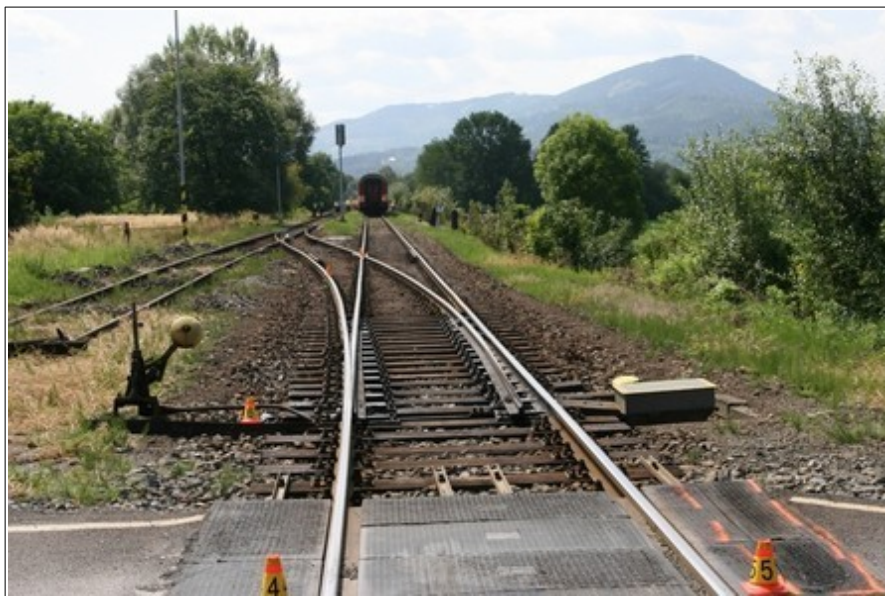
- přední čelo vlaku Os 3130 se v konečném postavení po MU nacházelo v km 104,789, tj. 205 m za místem střetnutí;
 - po vzniku MU, a to ještě před započítáním ohledání místa MU, byl strojvedoucí, z důvodu zabránění vzniku dalších škod, zastaven chod spalovacího motoru HDV a odpojeny baterie;

Obr. č. 5: Pohled z ŽP P7385 k místu zastavení vlaku po MU.
