The Rail Safety Inspection Office

Závěrečná zpráva o výsledcích šetření mimořádné události

Accident and incident investigation report

Collision of the regional passenger train No. 24811 with a car at the level crossing
No. P3627 at Olbramkostel station

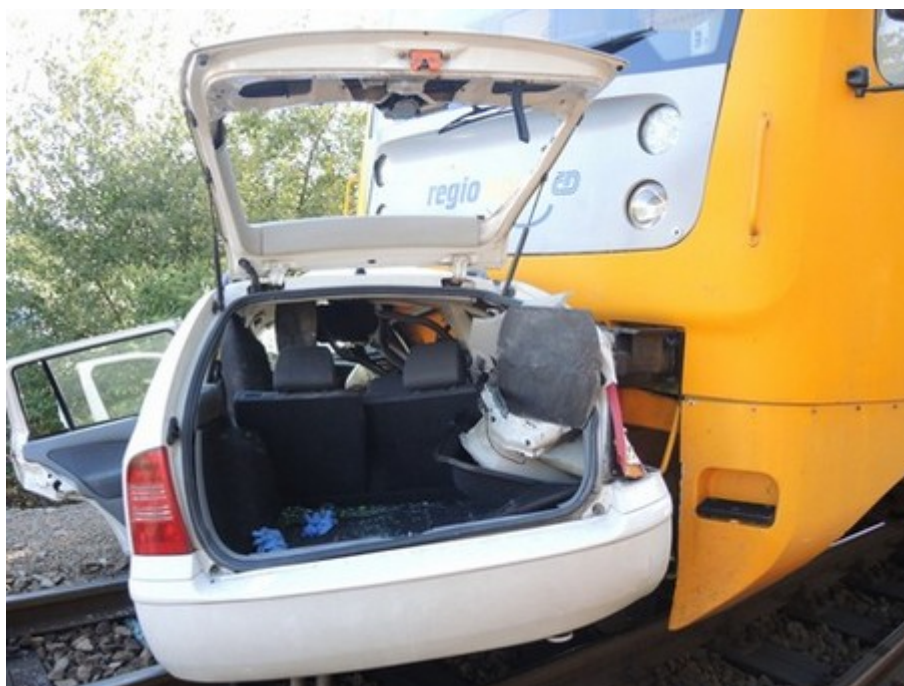
Obr. č. 1: Pohled na čelo vlaku po vzniku MU

Vlak byl sestaven ze dvou DV, řídicího vozu 914.069-0 a motorového vozu 814.069-1 v čele vlaku. Ve svěšení vlaku nebyly zjištěny závady. HDV bylo poškozeno vlivem střetnutí a tlačení osobního automobilu od ŽP až do místa zastavení. Vlak byl schopen další jízdy. PČR byla provedena zkouška u strojvedoucího na požití alkoholu s výsledkem negativním. Byla zajištěna vlaková dokumentace a výkaz vozidel. Stažení a vyhodnocení dat ze záznamového zařízení, elektronického rychloměru značky Unicontrol Tramex č. 8109, bylo provedeno dopravcem v DKV. Výstupní data a jejich vyhodnocení dožádána k zaslání DI.

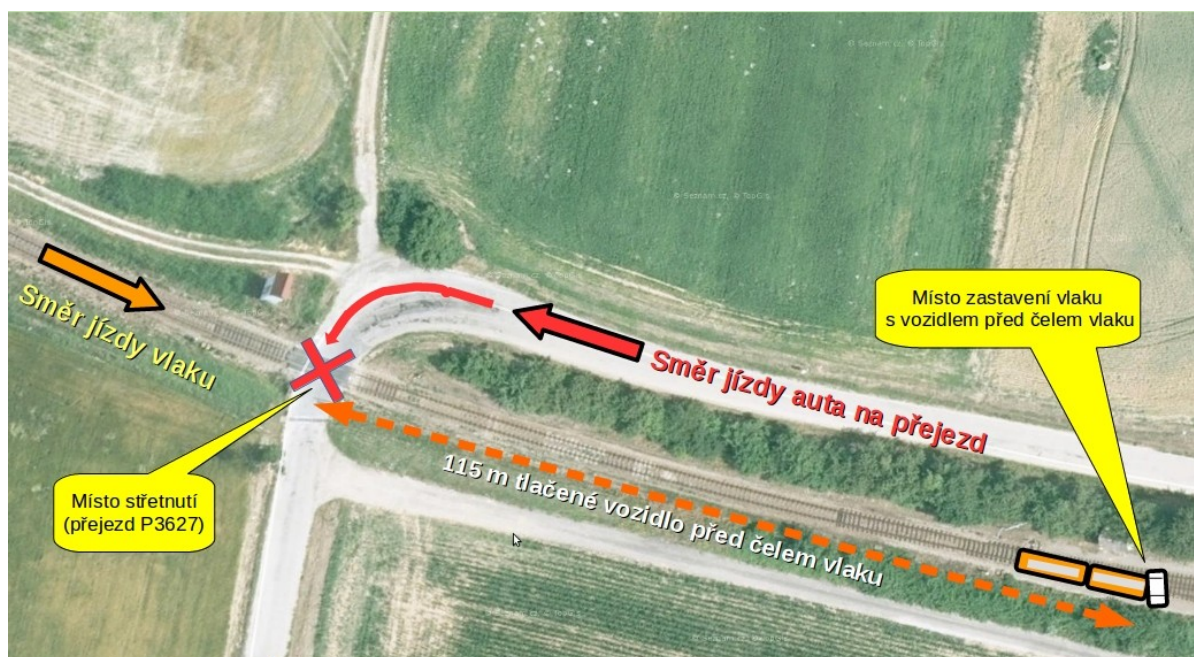
Obr. č. 2: Schéma místa vzniku MU

Ohledání místa vzniku MU bylo provedeno ve směru proti jízdě vlaku Os 24811, od místa konečného zastavení po MU v km 112,987 až k vjezdovému návěstidlu S do žst. Olbramkostel v km 113,732. Vlak Os 24811 byl vjezd do žst. Olbramkostel povolen normální obsluhou staničního zabezpečovacího zařízení, na návěst vjezdového návěstidla S dovolujícího jízdu. Osobní automobil Škoda Octavia Combi stojící na přejezdu mohl strojvedoucí upozorovat, dle měření DI, nejdále na vzdálenost 107 metrů. Dle sdělení na místě MU mu nepřipadalo, že by osoby v OA chtěly učinit jakýkoliv pokus o odjezd z prostoru ŽP, případně, že by se pokoušely o výstup z vozidla. Osobní automobil stál na ŽP zleva ve směru jízdy vlaku Os 24811.

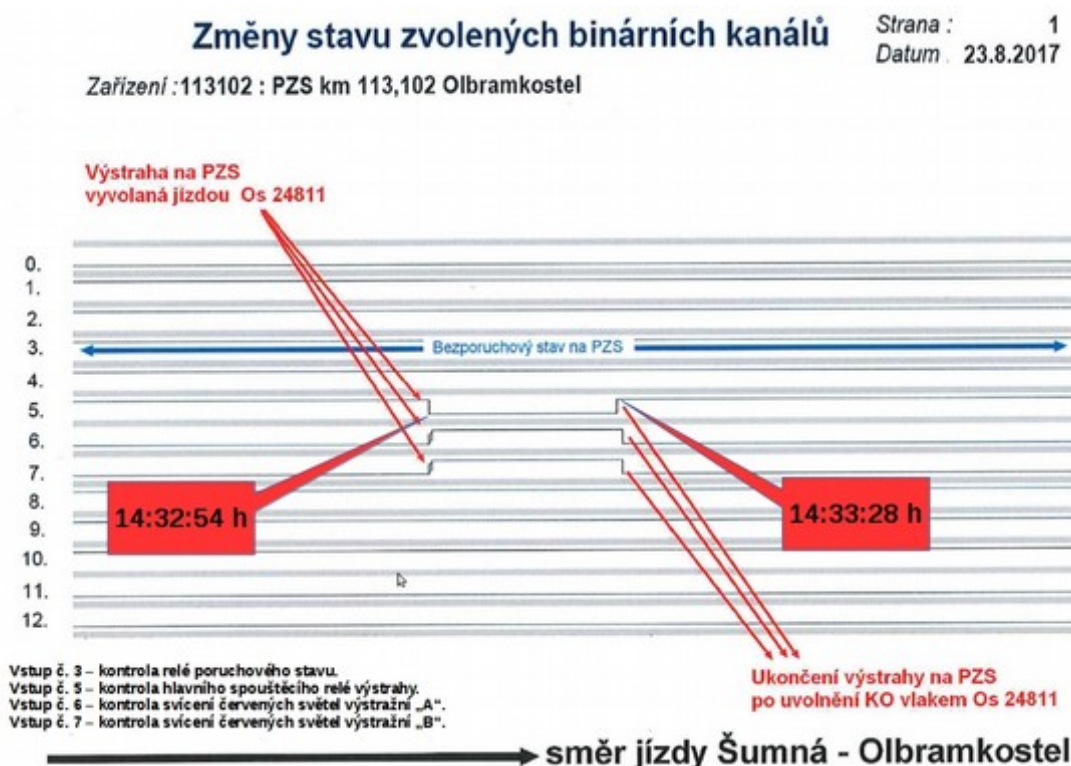
Obr. č. 3: Popis grafického výstupu se záznamového zařízení PZZ

Nejdůležitější sledované vstupy jsou označeny a komentáře k nim jsou vyhotoveny odborně způsobilou osobou provozovatele dráhy a DI. Rozdíl z uvedených časů potvrdil, že vzhledem k vypočtené přibližovací době $t_L = 28,21$ s, uvedené v dokumentu „Tabulka přejezdu“, byla výstraha spuštěna dostatečně včas z pohledu jízdy vlaku, tak aby mohl být přejezd silničními vozidly bezpečně vyklizen před jeho průjezdem přes přejezd.

SZZ a PZZ v době jízdy vlaku nebylo v poruše a jeho činnost odpovídala schválené technické způsobilosti.

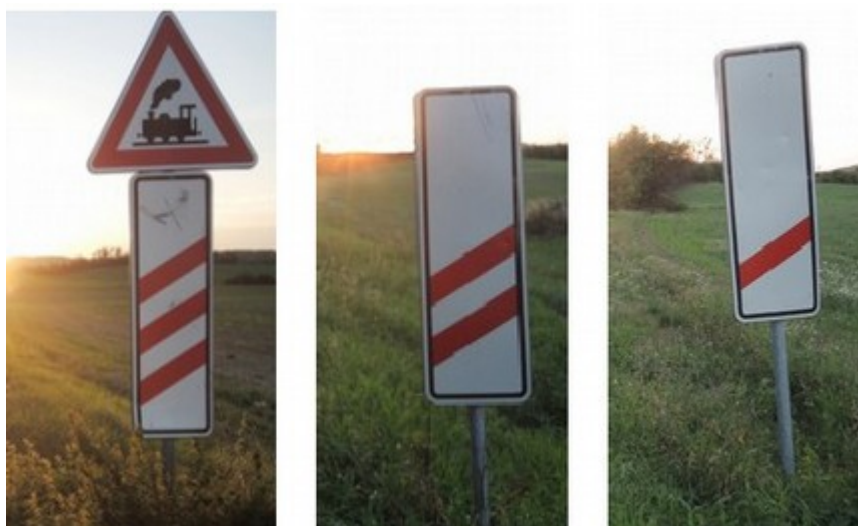
Obr. č. 4: Vodorovné dopravní značení ze směru jízdy OA

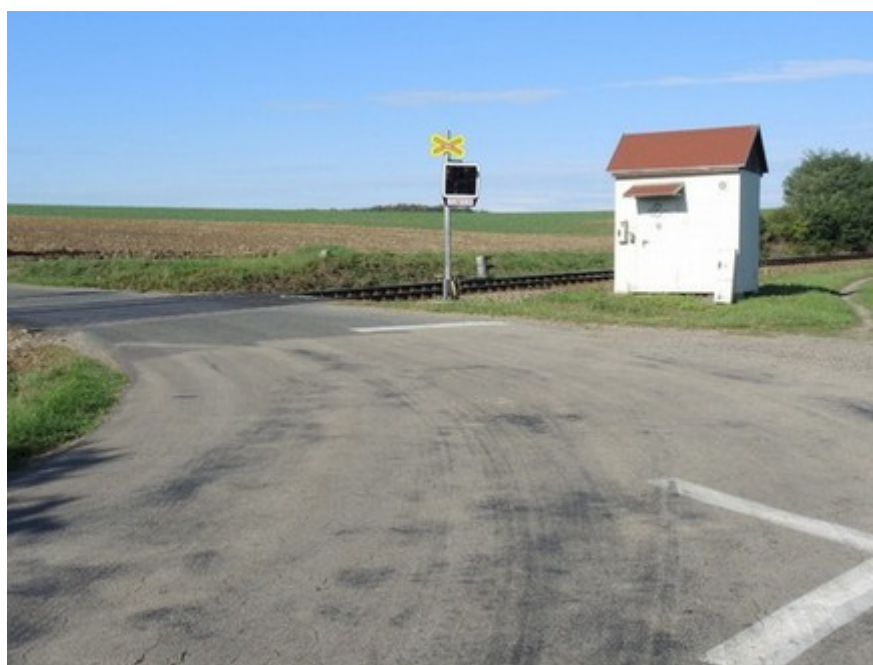
Obr. č. 5: Výhled na výstražník ze směru jízdy OA

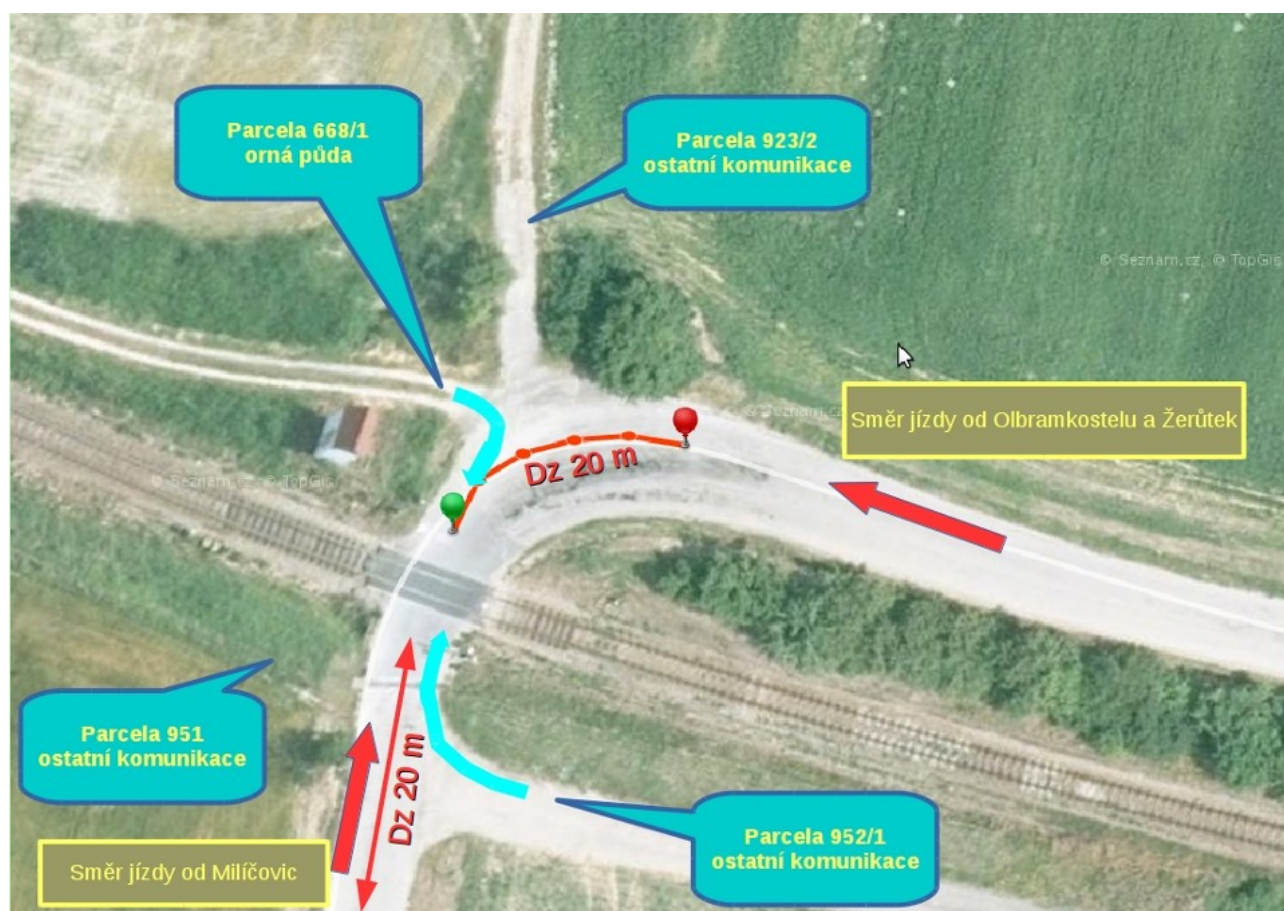
Bylo prověřeno vedení zmíněných komunikací v katastru nemovitostí. Níže uvedený obrázek č. 6 dokresluje zjištění, jak jsou komunikace evidovány.

Obr. č. 6: Napojení účelových komunikací před přejezdem

- jako silničnímu správnímu úřadu pro místní a účelové komunikace v katastru obce Milíčovice projednat s majitelem pozemku 668/1 bezpečnostní riziko vznikající při jízdě směrem na přejezd P3627 z jeho účelové komunikace.

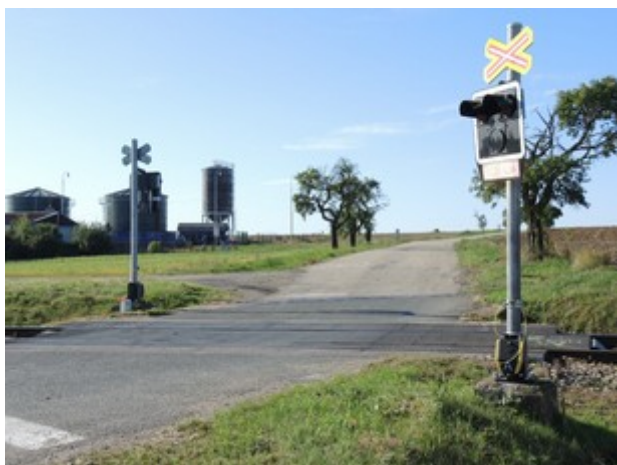
VK a výstražník je směřován v odkloněném směru do zatáčky na hlavní silnici a jeho viditelnost je i při třetinové vzdálenosti než požadovaných $D_z = 15$ m, při nájezdu z cesty pozemku č. 668/1 na hlavní silnici vedoucí k přejezdu, mimo ideální zorné pole řidiče, Obr. č. 7 ukazuje viditelnost VK a výstražníku ze vzdálenosti 15 m z výše uvedené cesty a Obr. č. 8 návrh možného řešení pomocí svislého dopravního značení, umístěného před hranicí křižovatky s hlavní silnicí vedoucí k přejezdu.

Obr. č. 7: Výhled na VK a výstražník z vedlejší polní cesty
Zdroj DI

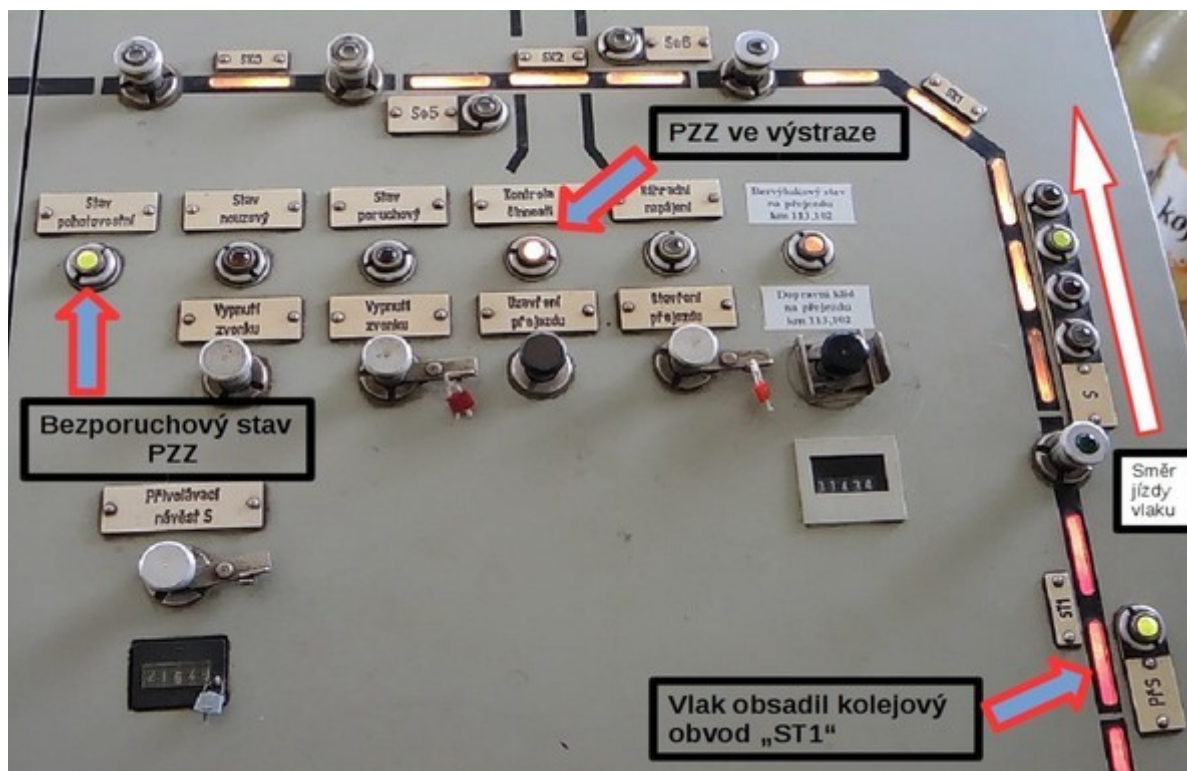
Obr. č. 9: Simulace stavu SZZ a PZZ jako při MU – spuštění výstrahy PZZ

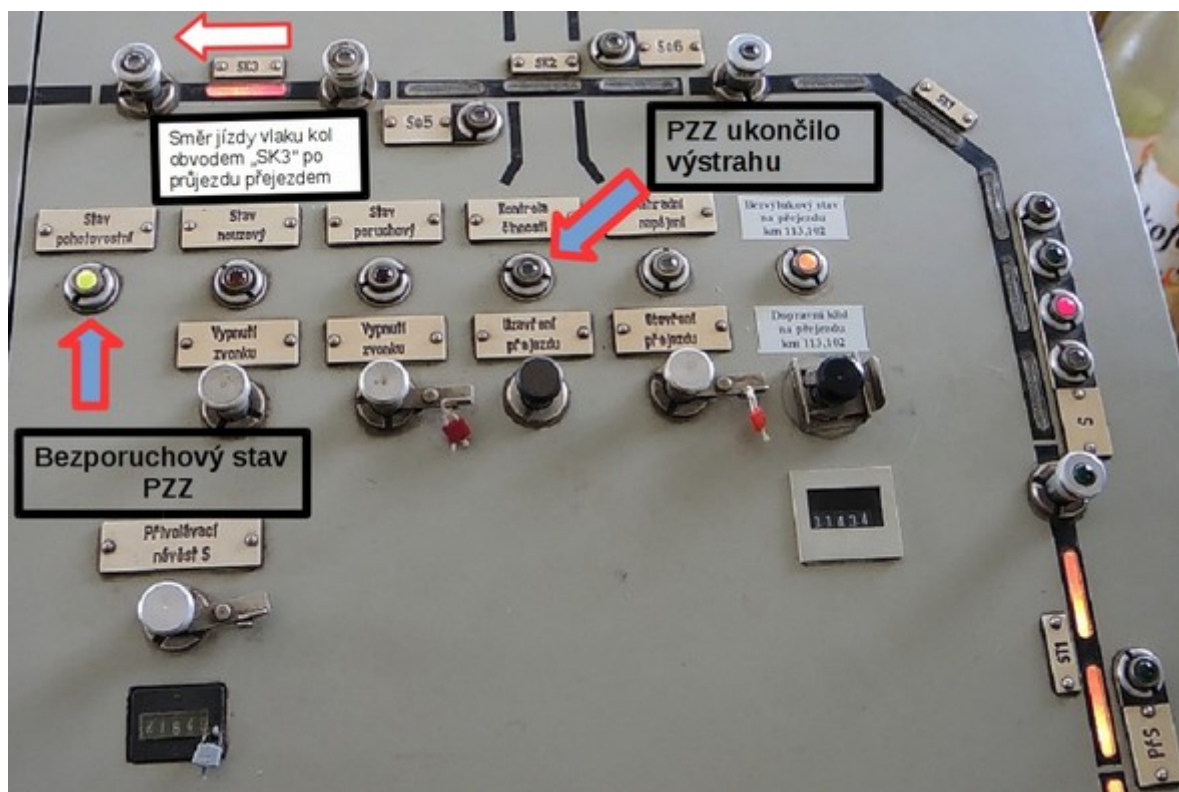
Obr. č. 10: Simulace stavu SZZ a PZZ jako při MU – vlak za přejezdem, ukončení výstrahy
