Závěrečná zpráva o výsledcích šetření mimořádné události

Střetnutí vlaku Os 9705 s jízdní soupravou na železničním přejezdu P2114
v železniční stanici Kralupy nad Vltavou předměstí

Accident and incident investigation report

Collision of the regional passenger train No. 9705 with a lorry at the level crossing
No. P2114 at Kralupy nad Vltavou předměstí station

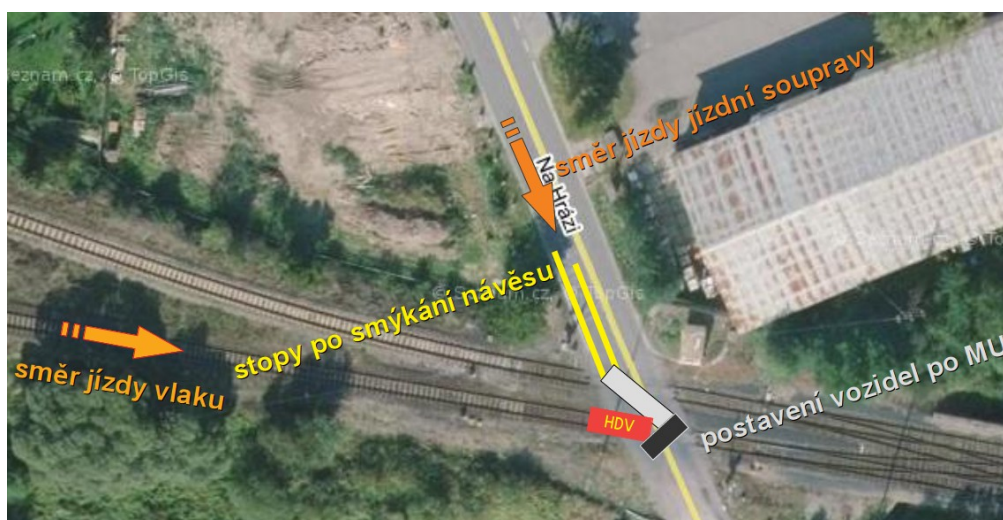
Obr. č. 2: Schéma místa vzniku MU

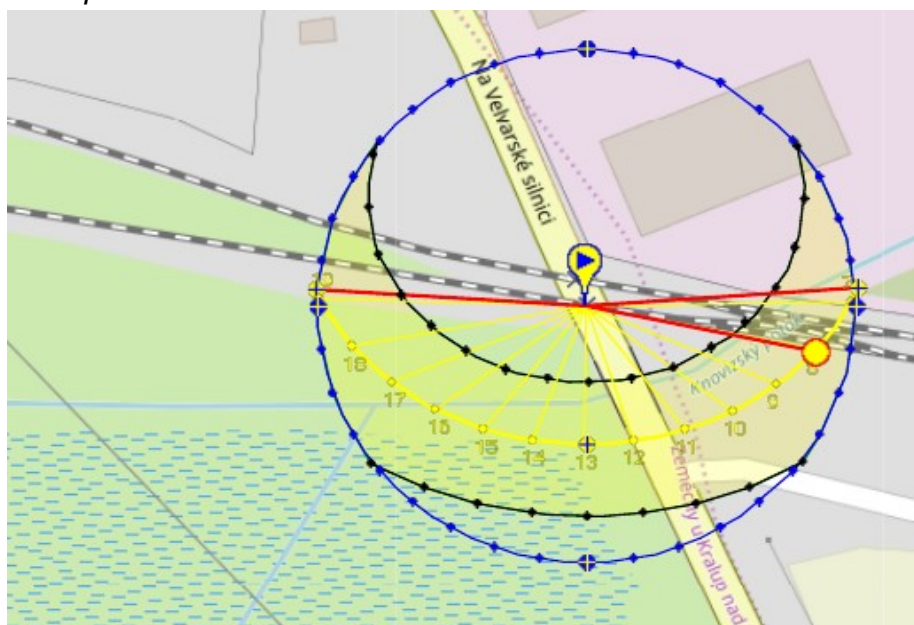
Dne 18. 9. 2018 v 8:04 h, tj. v čase vzniku MU, bylo počasí bez mlhy. Slunce svítilo pod elevací 12° nad horizontem a pod azimutem 102°. Na řidiče jízdní soupravy před ŽP tedy svítilo slunce zleva pod (horizontálním) úhlem 55°. Na strojvedoucího vlaku Os 9705 před ŽP svítilo slunce zprava zepředu pod (horizontálním) úhlem 2° (viz obr. č. 3), a mohlo ho tak oslňovat.

Vliv slunečního svitu však DI považuje za zanedbatelný vzhledem k odpovědi strojvedoucího na přímou otázku: „Bylo něco, co Vás před přejezdem P2114 rozptylovalo, nebo omezovalo ve sledování tratě?“, kdy odpověděl: „Kromě sledování tratě jsem rovněž kontroloval rychlost na rychloměru a také kontroloval zpoždění, což jsou také moje povinnosti. To mě mohlo na několik sekund odpoutat od sledování tratě. Na další faktory z toho dne si nevzpomínám.“

Obr. č. 3: Poloha slunce na ŽP P2114 18. 9. 2018 v 8:04 h

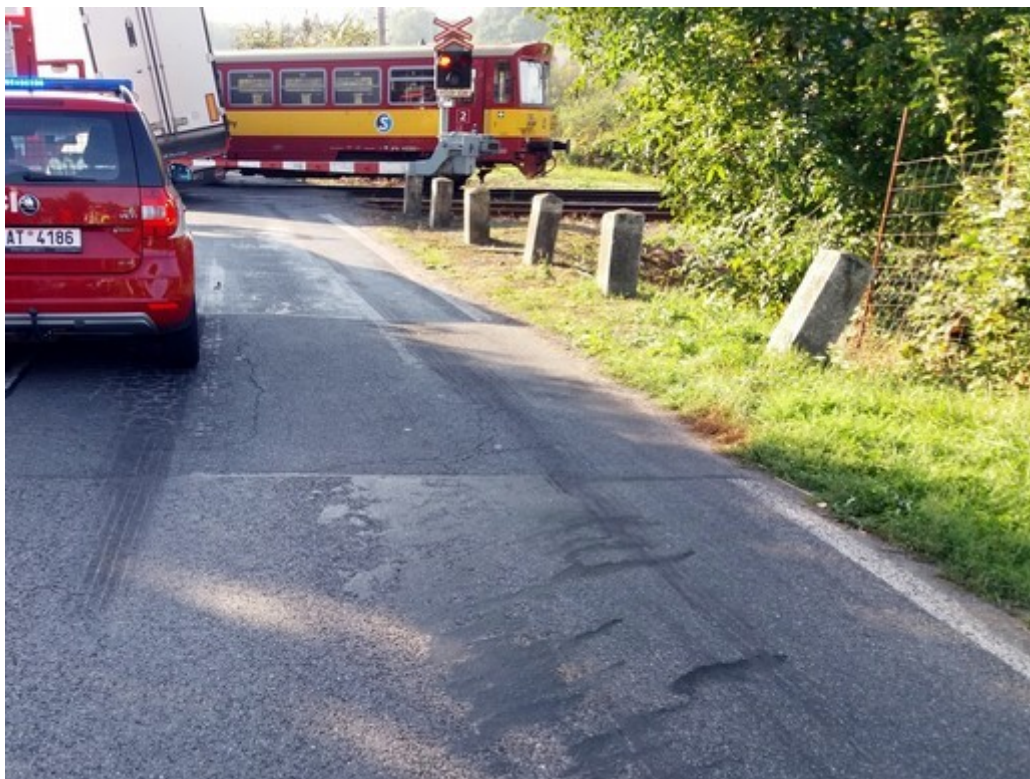
Výchozí dokumentací pro měření Drážní inspekcí byl náčrtek místa MU, který poskytla PČR. V tomto náčrtku byly mimo jiné zdokumentovány stopy po tažení návěsu smykem. Tyto stopy byly u pravých kol návěsu o 5,7 m delší než stopy od levých kol. Postup práce s těmito záznamy je blíže popsán v bodu 4.2.1 této ZZ.

Obr. č. 4: Stopy po smýkání návěsu na vozovce před přejezdem

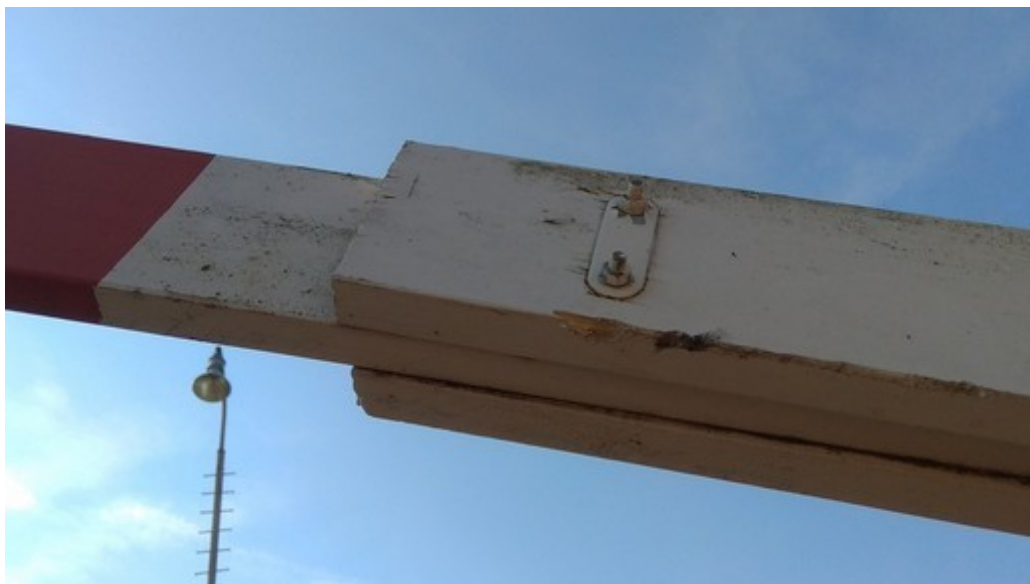
Obr. č. 5: Vryp od návěsu na závorovém břevnu
