The Rail Safety Inspection Office

Zpráva o výsledcích šetření příčin a okolností vzniku mimořádné události

Investigation Report of Railway Accident

Uncontrolled movement of shunting operation with consequent derailment of 21 freight wagons at Paskov siding

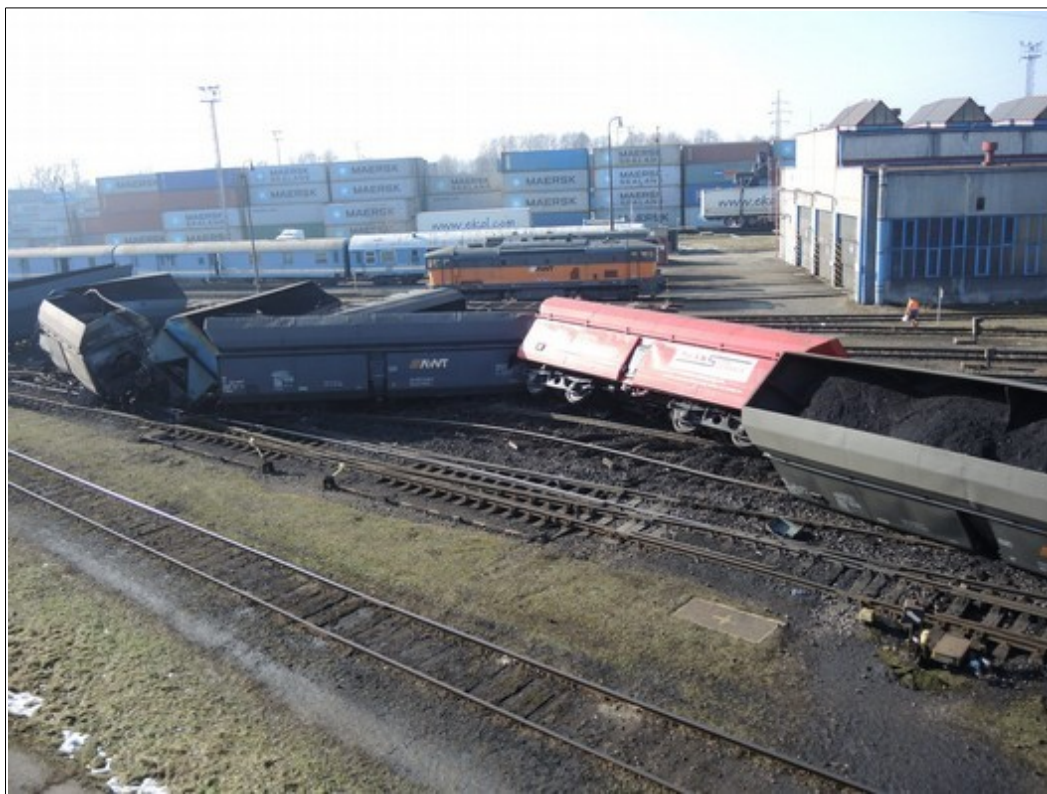
Obr. č. 1: Pohled na část vykolejených TDV posunového dílu v hlavním obvodu vs. Paskov.

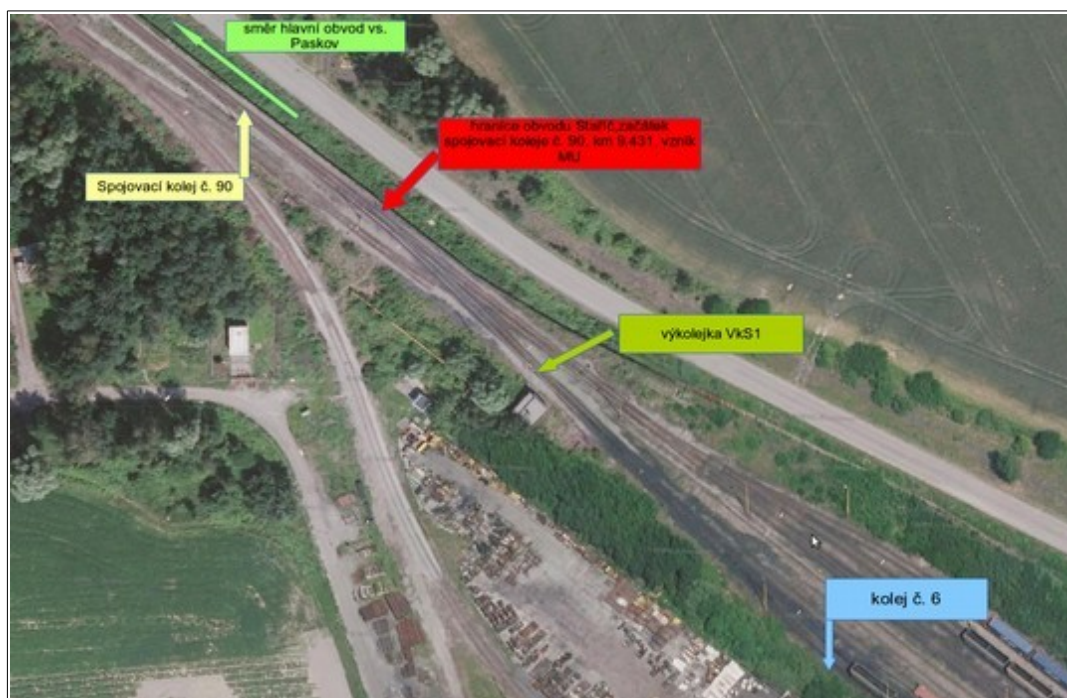
Obr. č. 2: Obvod Staříč, schéma místa vzniku MU.

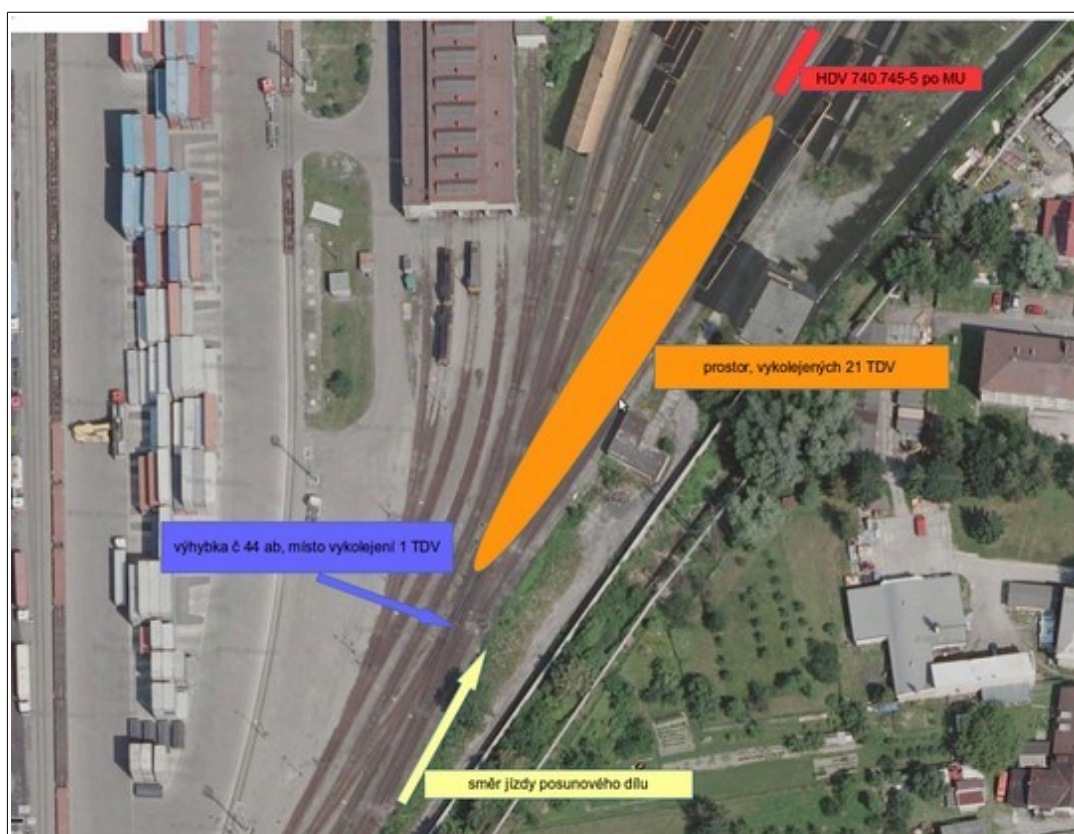
Obr. č. 3: Staříčské zhlaví hlavního obvodu vs. Paskov, schéma místa vykolejení TDV posunového dílu.

staříčském zhlaví hlavního obvodu vs. Paskov, a to v prostoru od výhybky č. 44ab, přes výhybky č. 43, č. 42, č. 40, č. 39, č. 38ab, č. 36 a č. 35 a koleje č. 1, č. 2, č. 4, č. 6 a č. 12.

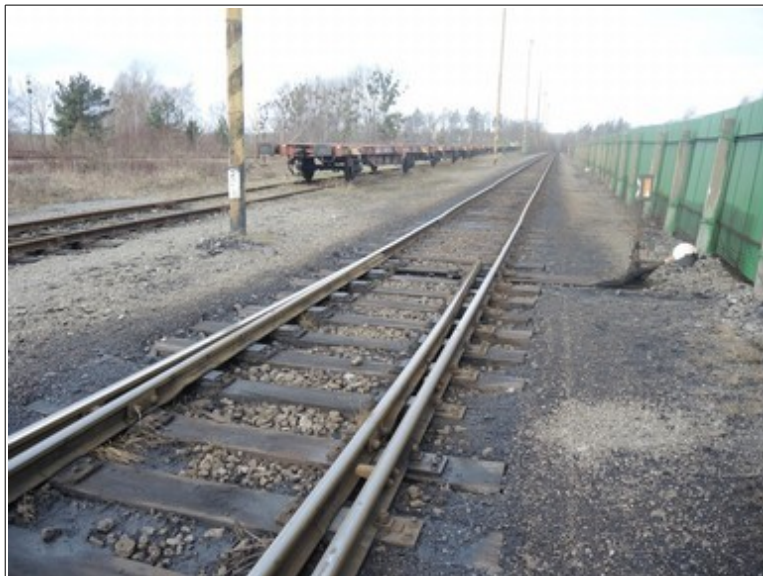
Obr. č. 4: Hranice obvodu Staříč a hlavního obvodu vs. Paskov – výhybka č. S2.

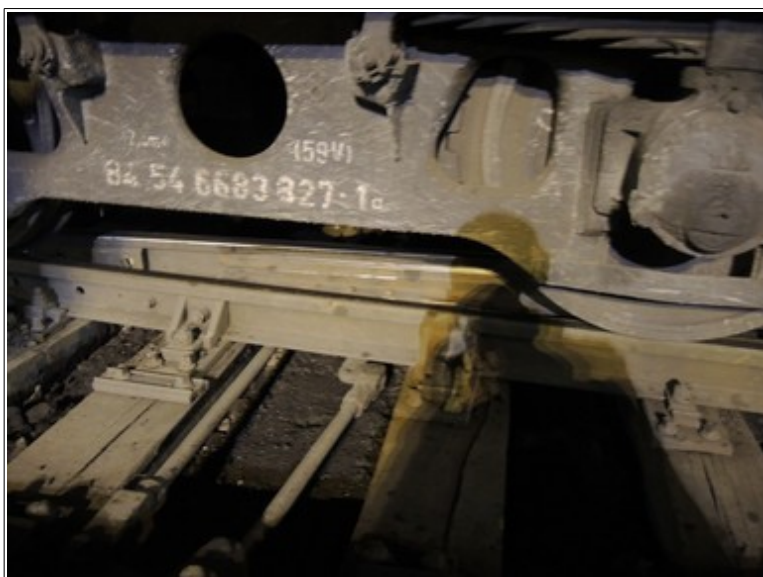
Obr. č. 5: Pohled na bod „0“.

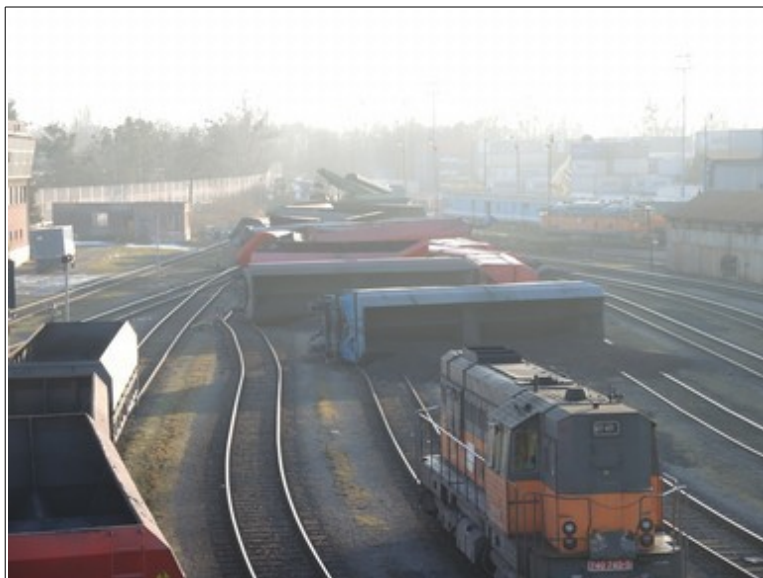
Obr. č. 6: Pohled na hlavní obvod vs. Paskov po MU.
Zdroj: Drážní inspekce

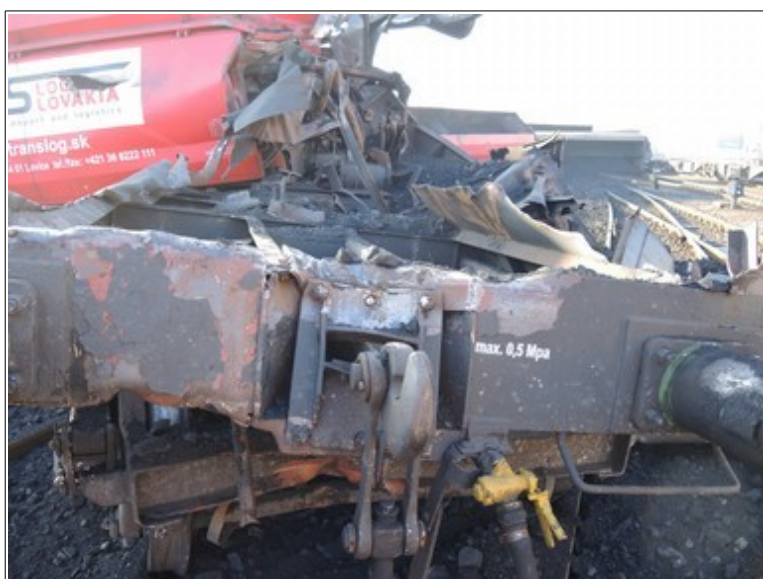
Obr. č. 7: Pohled na torzo TDV 83 54 6680 507-3
řazené jako 10. za HDV. Zdroj: Drážní inspekce
