The Rail Safety Inspection Office

Accident and incident investigation report

Collision of tram No. 4 with tram No. 2 in Brno, at the Tkalcovská tram stop

č. j.: 6-2474/2017/DI

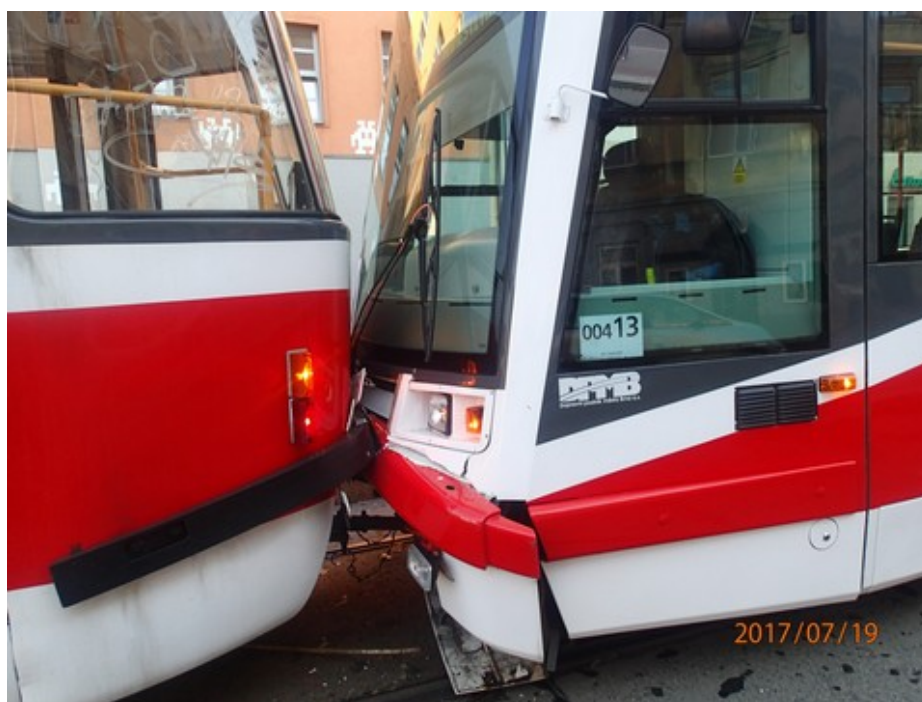
Obr. č. 1: Pohled na místo vzniku MU

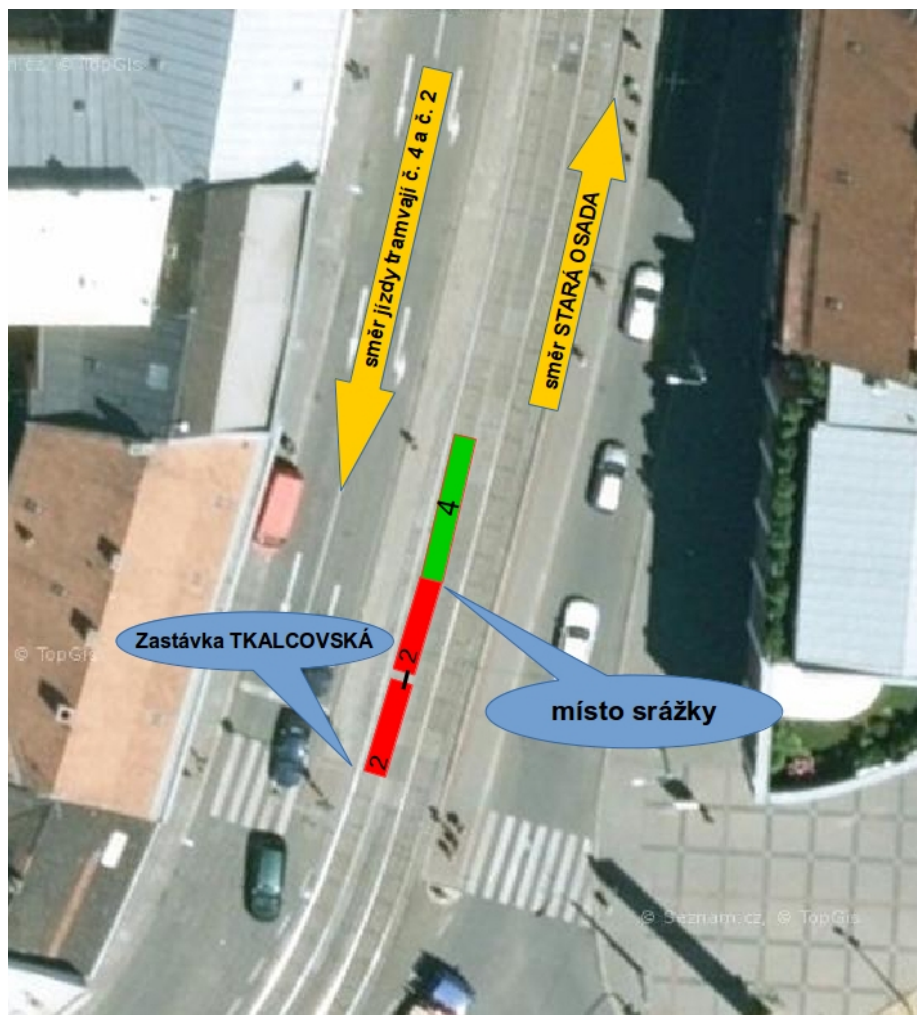
Obr. č. 2: Schéma místa vzniku MU

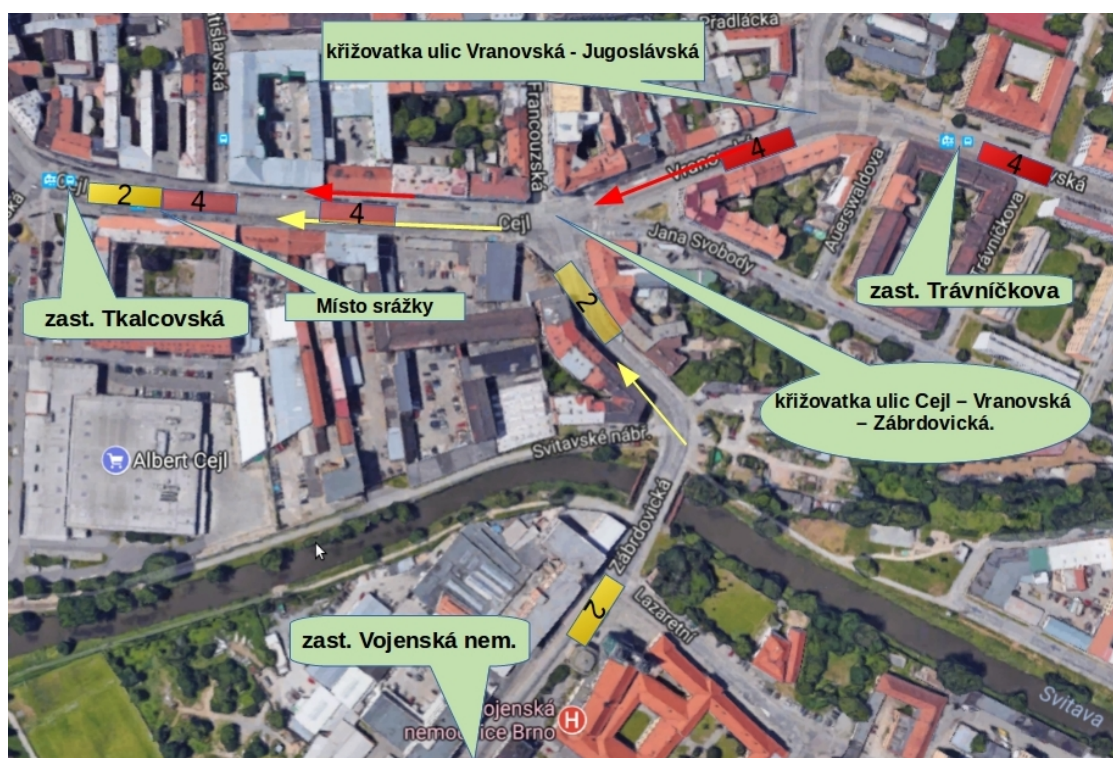
Jak je patrné z tabulek, ve kterých jsou uvedeny přesné časy příjezdů a odjezdů tramvají ze zastávek, když tramvaj č. 4 odjížděla ze zastávky Trávníčkova, projížděla již tramvaj č. 2 křižovatkou ulic **Vranovská a Cejl**. Tím bylo určeno v textu již dříve definované pořadí tramvají ve sledu. Následně, když tramvaj č. 2 přijížděla na zastávku Tkalcovská, tak za ní jedoucí tramvaj č. 4 vyjížděla z křižovatky ulic **Vranovská a Cejl** na rovný úsek ulice Cejl, také směrem k zastávce Tkalcovská. Řidič tramvaje č. 4 uvedl, že před sebou uviděl tramvaj č. 2, a to v úrovni křižovatky ulic Cejl a Bratislavská, což je cca 100 m před hranicí s označením zastávky Tkalcovská.

Obr. č. 4: Schéma situace před MU

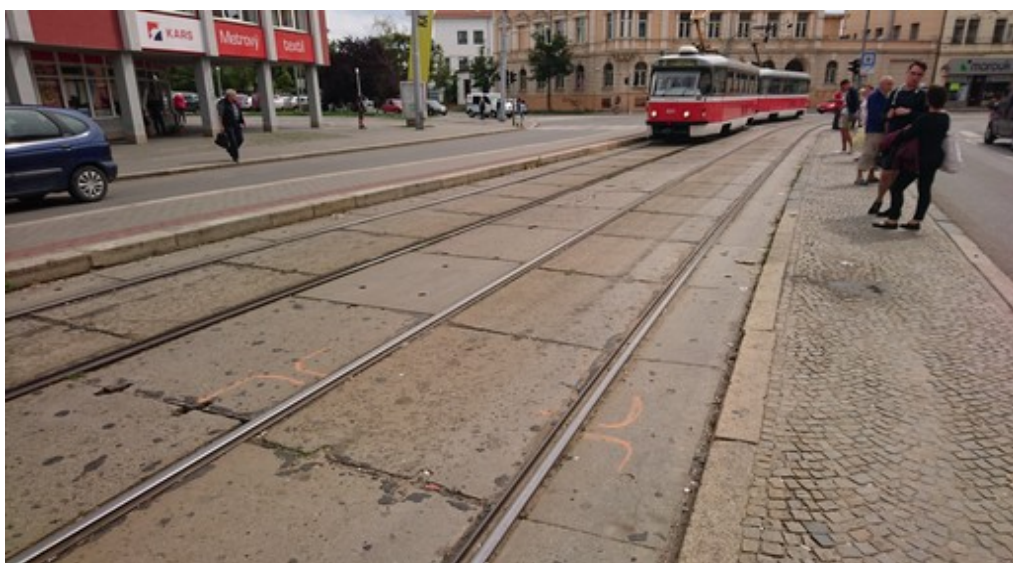
V době, kdy se blížil řidič tramvaje č. 4 k zastávce Tkalcovská, nevyhodnotil situaci v drážním provozu bezpečným způsobem a nezajistil zastavení v zastávce v bezpečné vzdálenosti od před ním stojící tramvaje.

Obr. č. 5: Pohled na zastávku Tkalcovská

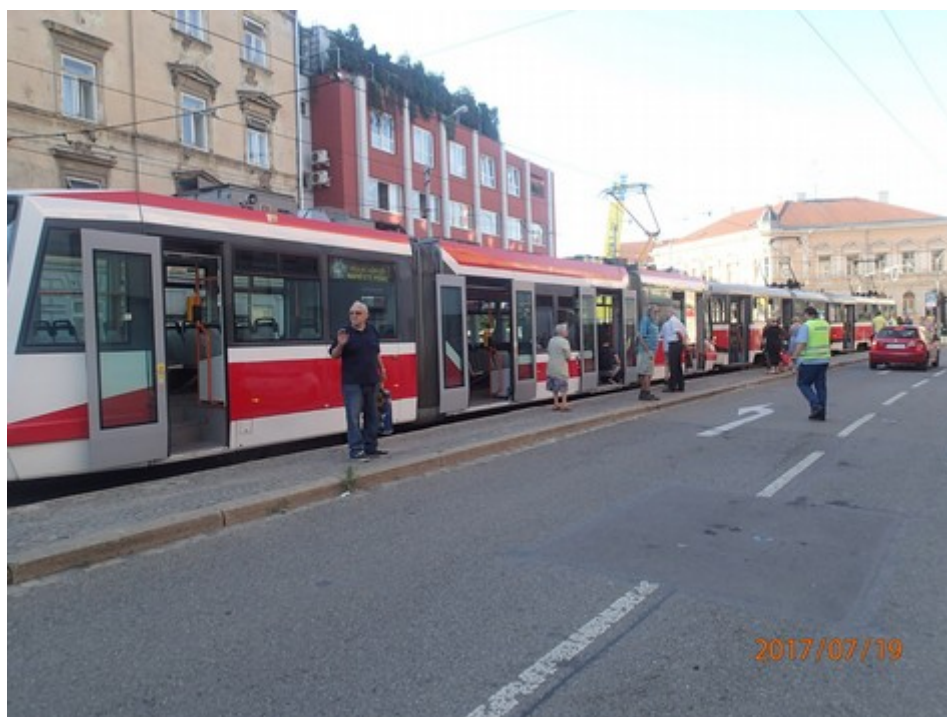
Obr. č. 6: Pohled na místo MU

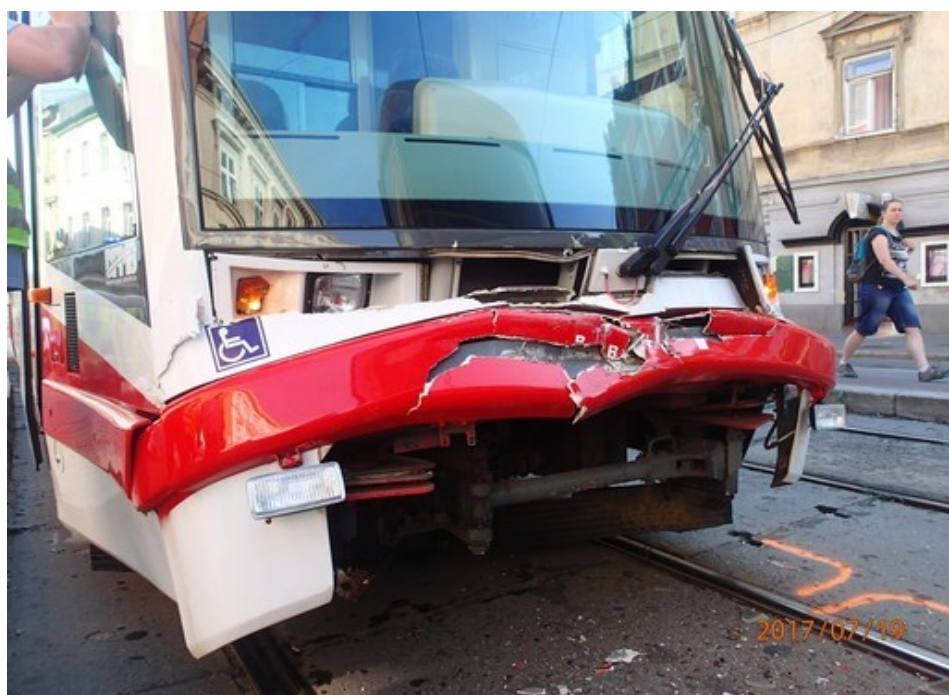
| • tramvaji č. 4 | 184 393 Kč. |

Dne 21. 7. 2017 proběhla za účasti DI komisionální prohlídka tramvaje č. 4, ev. č. 1821. Při prohlídce byl ověřen technický stav vozidla a jeho poškození, následně stav interiéru vozidla a všech jeho součástí, kontrola podvozků a brzdové soustavy. Komise došla k závěru, že technický stav vozidla nebyl v přímé souvislosti s MU.

Obr. č. 7: Pohled na přední část tramvaje č. 4 po MU

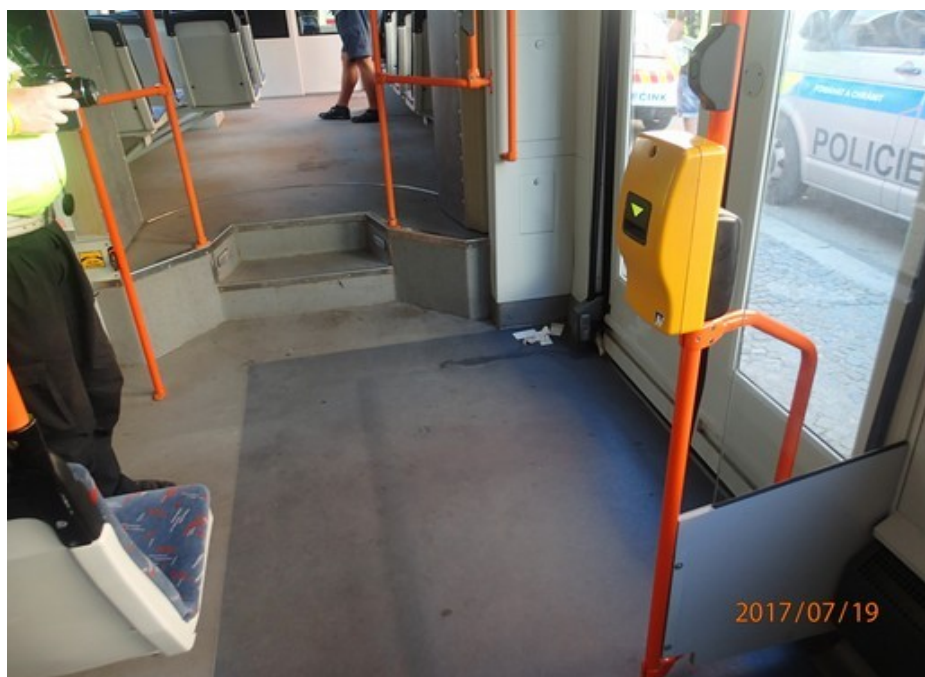
- před sebou pozoroval, jak starší žena ještě za jízdy tramvaje jde ke dveřím a snaží se dosáhnout na levou svislou tyč, což se jí nepodařilo, chyběl jí jen kousek, a vlivem nárazu se přetočila a spadla zády na schody po levé straně dveří a udeřila se do hlavy;

- poté brzdění povolilo a došlo k prudkému nárazu, starší žena spadla po zádech na schody u kloubového spojení, kde na schodech dopadla na hlavu;
 - ihned k paní vyskočila a ještě s jednou cestující poskytovala první pomoc;

Obr. č. 8: Pohled do vnitřního prostoru na místo pádu cestující

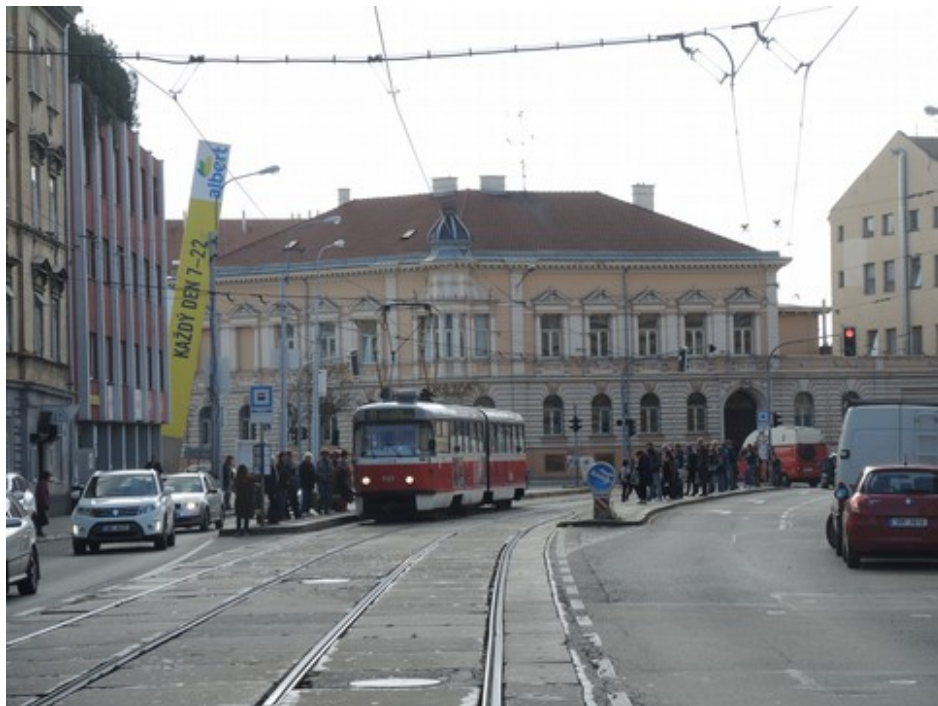
Obr. č. 9: Pohled na zastávku Tkalcovská
