Závěrečná zpráva o výsledcích šetření mimořádné události

Srážka vlaku Sv 21920 s vlakem Nex 61400 mezi železničními stanicemi
Chrást u Plzně a Plzeň hlavní nádraží

Accident and incident investigation report

Collision of the set train No. 21920 with the freight train No. 61400 between Chrást
u Plzně and Plzeň hlavní nádraží stations

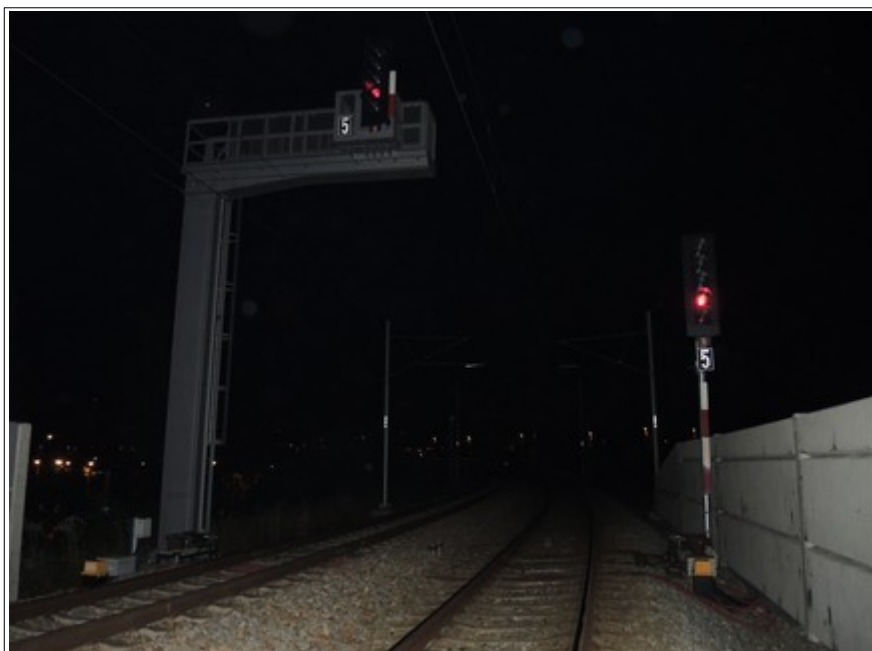
Obr. č. 1: Pohled na hlavní (vjezdové) návěstidlo 2L žst. Plzeň hlavní nádraží

- vjezdové návěstidlo 2L v km 108,280:
 - jedná se o stožárové návěstidlo typu AŽD 70 s pěti návěstními svítilnami, označené červeným označovacím štítkem, obsahující bílý nápis „2L“, a označovacím pásem platným jen pro jízdu vlaku, tj. s červenými a bílými pruhy stejné délky, a indikátorovou tabulkou s číslicí „5“;

- na vjezdovém návěstidle 2L, umístěném vpravo přímo vedle 2. TK a platném pouze pro tuto TK, svítila návěst „Stůj“ (červené světlo);
 - návěsti návěstěné tímto návěstidlem byly při jízdě DV po 2. TK ve směru jízdy vlaků Nex 61400 a Sv 21920 viditelné na vzdálenost 315 m;

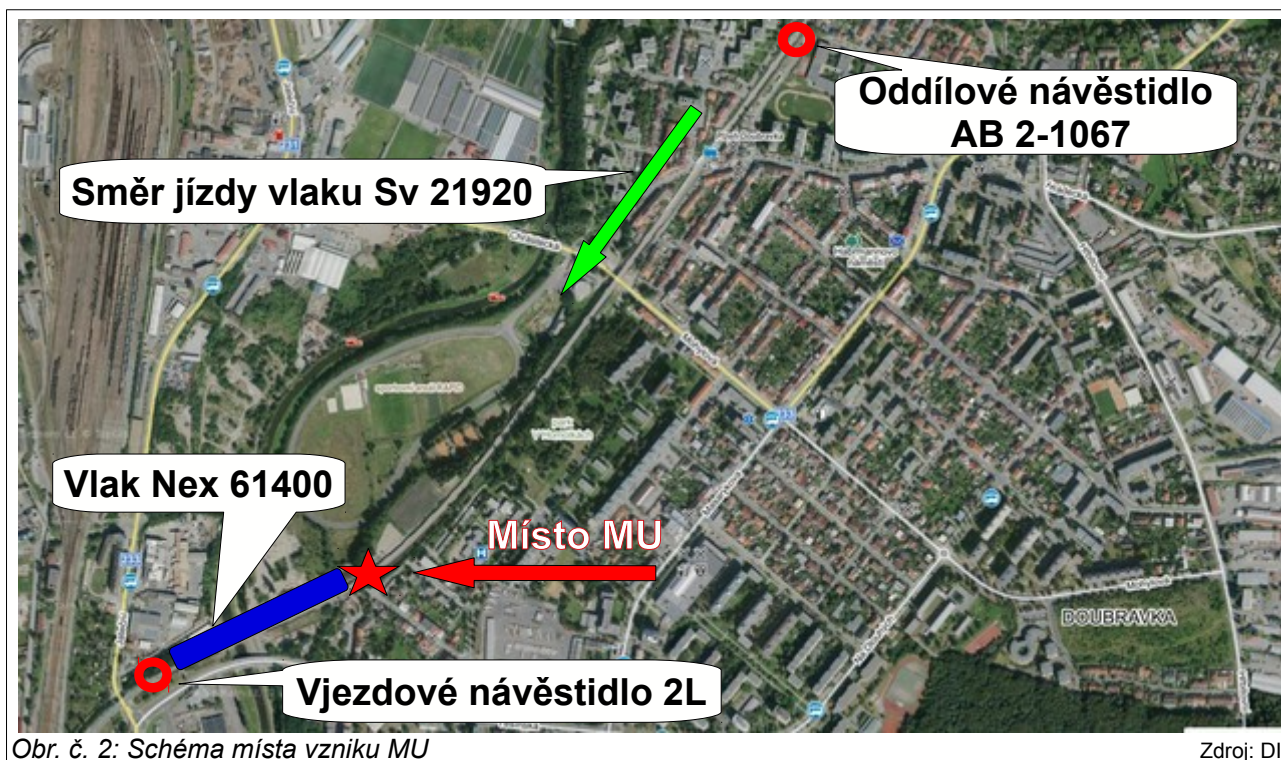
Dne 20. 7. 2018 ve 22.59 h při jízdě vlaku Sv 21920 po 2. TK mezi žst. Chrást u Plzně a Plzeň hlavní nádraží došlo ke srážce s posledním TDV vlaku Nex 61400, stojícího před úrovní hlavního (vjezdového) návěstidla 2L (dále jen vjezdové návěstidlo 2L) žst. Plzeň hlavní nádraží.

Obr. č. 2: Schéma místa vzniku MU

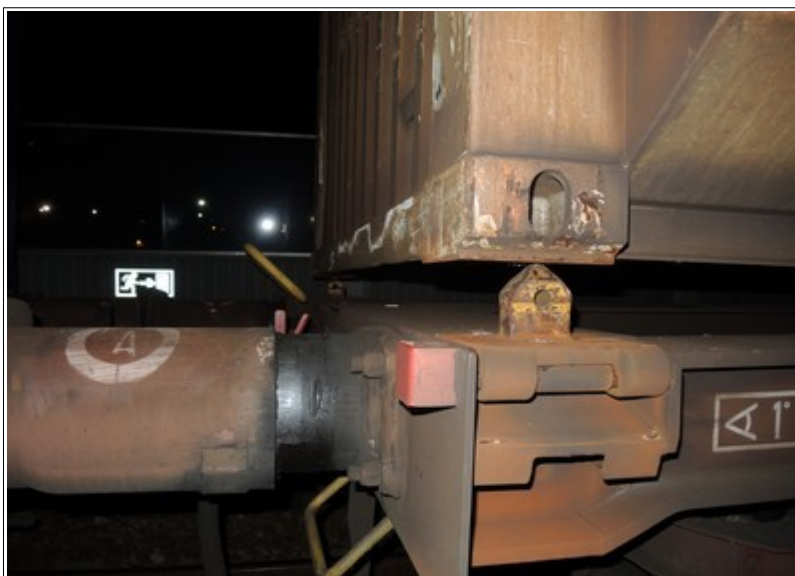
Obr. č. 3 Uvolněný kontejner z kotevních tmů

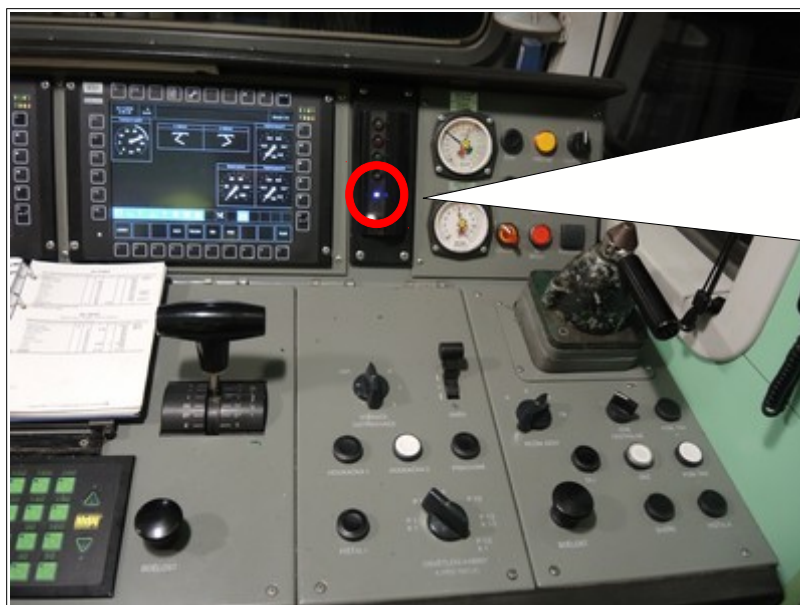
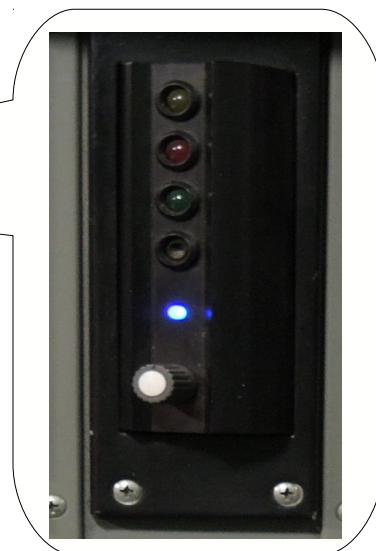
- ukazatel tlaku vzduchu v brzdovém válci ukazoval hodnotu 5,6 barů, v hlavním potrubí hodnotu 5 barů a v napájecím potrubí hodnotu 9 barů;
 - na návěstním opakovací svítlo modré světlo (viz obr. č. 4);

Obr. č. 4: Na návěstním opakovací svítí modré světlo

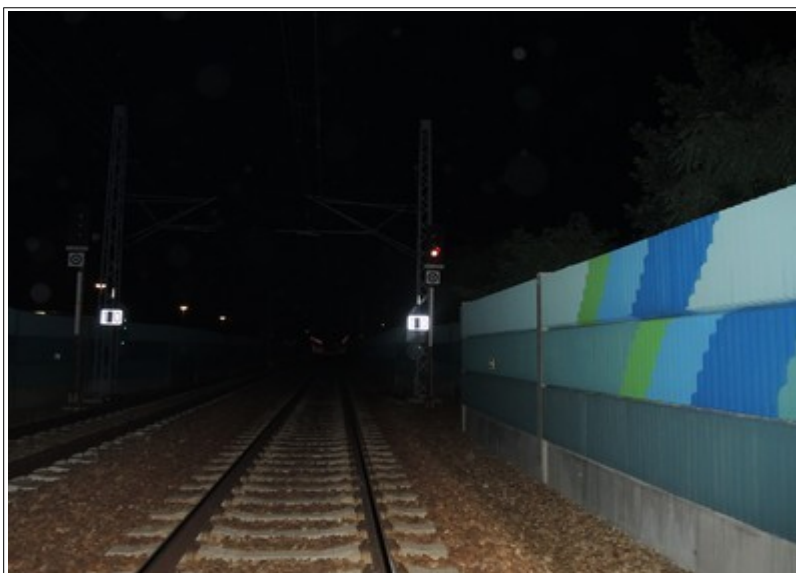
- oddílové návěstidlo AB 2-1067 v km 106,732:
 - poslední oddílové návěstidlo před vjezdovým návěstidlem 2L žst. Plzeň hlavní nádraží;
 - jedná se o stožárové návěstidlo typu AŽD 70 se třemi návěstními svítilnami, označené bílým označovacím štítkem, obsahující černý nápis „2-1067“, a bílým označovacím pásem, doplněné deskou s návěstí „Stanoviště oddílového návěstidla“ (viz obr. č. 5);

- na oddílovém návěstidle 2-1067, umístěném vpravo přímo vedle 2. TK a platném pouze pro tuto TK, svítila návěst „Stůj“ (červené světlo);

Obr. č. 5: Pohled na poslední oddílové návěstidlo AB 2-1067

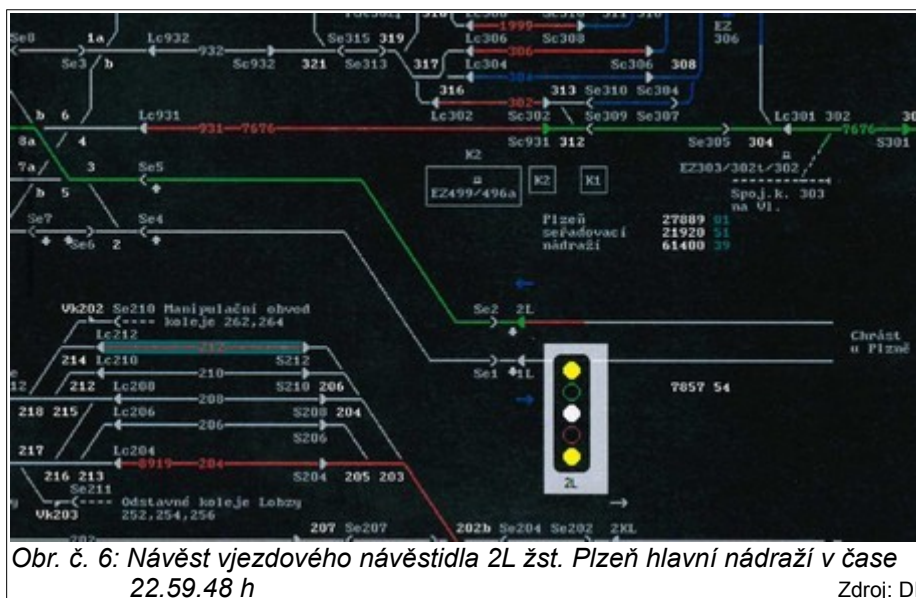
Strojvedoucí vlaku Sv 21920 v Zápisu se zaměstnancem uvedl, že po výjezdu z pravostranného oblouku uviděl na vjezdovém návěstidle 2L žst. Plzeň hlavní nádraží návěst „Rychlost $40 \text{ km} \cdot \text{h}^{-1}$ a výstraha“. Tvzení strojvedoucího je však v rozporu s rozbohem staženého archivu dat z technologického počítače SZZ žst. Plzeň hlavní nádraží. Z rozboru vyplývá, že výpravčí panelistka 1 žst. Plzeň hlavní nádraží ve 22.59.40 h zadala stavění vlakové cesty od vjezdového návěstidla 2L žst. Plzeň hlavní nádraží na SK č. 6a pro vlak Nex 61400. Vlaková cesta od vjezdového návěstidla 2L na SK č. 6a pro vlak Nex 61400 byla postavena ve 22.59.48 h, tj. 5 s po vzniku MU – srážce vlaku Sv 21920 s vlakem Nex 61400. Vjezdové návěstidlo 2L žst. Plzeň hlavní nádraží návěstilo návěst „Rychlost $40 \text{ km} \cdot \text{h}^{-1}$ a opakování návěsti Výstraha“ (viz obr. č. 6).

Zda zvolený způsob jízdy strojvedoucího vlaku Sv 21920 v situaci, kdy na návěstním opakovací nesvítlo žádné světlo (popř. svítlo jen modré světlo), tj. strojvedoucí měl předpokládat překážku na trati a jet podle rozhledových poměrů, a současně vzhledem k momentálním podmínkám na trati – ztíženému pozorování trati při jízdě v noční době (tmě) a zejména pak ke směrovým poměrům 2. TK mezi posledním oddílovým návěstidlem AB 2-1067 a vjezdovým návěstidlem 2L žst. Plzeň hlavní nádraží, konkrétně – pravostrannému oblouku o poloměru 625 m a dále umístění protihlukové stěny vpravo od 2. TK v celé délce jízdy vlaku Sv 21920 pravostranným obloukem, byl způsoben nepozorností nebo nesoustředěností, se Drážní inspekci šetřením nepodařilo zjistit z důvodu odmítnutí strojvedoucího podat vysvětlení.
