## **Závěrečná zpráva o výsledcích šetření mimořádné události**

Střetnutí vlaku Os 3530 s nákladním automobilem na železničním přejezdu  
P7519 v železniční stanici Olomouc hlavní nádraží

### **Accident and incident investigation report**

Collision of the regional passenger train No. 3530 with a lorry at the level crossing  
No. P7519 at Olomouc hlavní nádraží station

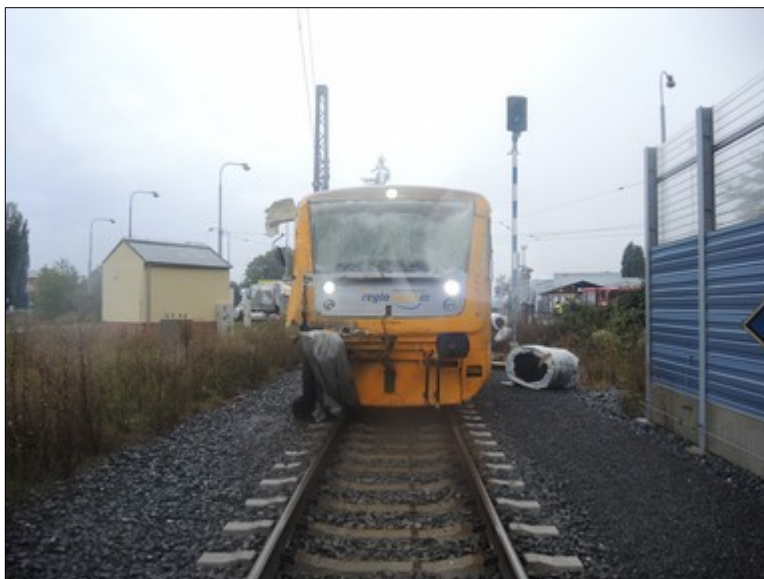
Obr. č. 1: Pohled na přední čelo HDV po vzniku MU.

- přední čelo vlaku Os 3530 se v konečném postavení po MU nacházelo v km 0,542, tj. 38 m za místem střetnutí;
- při MU nedošlo k vykolejení DV vlaku Os 3530. Poškozena byla přední část HDV 814.249-9, vč. kabiny strojvedoucího. Ostatní DV vlaku, vč. interiéru DV, nebyla poškozena;

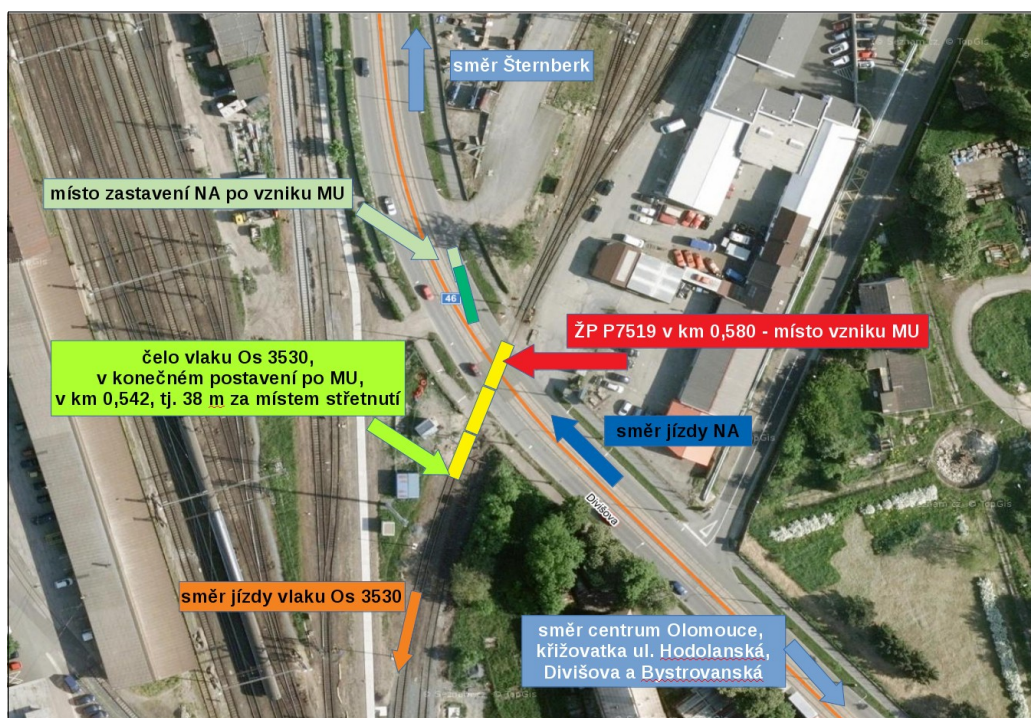
Obr. č. 2: Schéma místa vzniku MU na ŽP P7519 v žst. Olomouc hl. n.

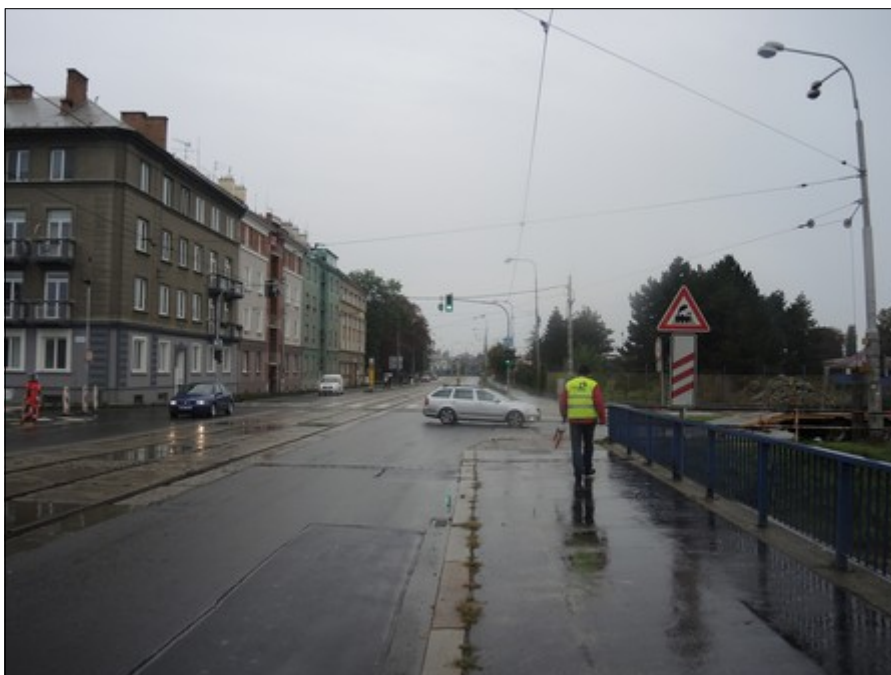
- dopravní značky A 30 „Železniční přejezd bez závor“ upozorňující účastníky provozu na pozemní komunikaci, jedoucí k ŽP P7519 ve směru jízdy NA, na ŽP nevybavený závorovými břevny, byly umístěny vpravo i vlevo ul. Divišova, bezprostředně před křižovatkou ul. Hodolanská, Divišova a Bystrovanská, a to na zábradlí mostu přes řeku Bystřici, ve vzdálenosti 243 m před ŽP P7519, společně se svislými dopravními značkami A 31a „Návěstní deska (240 m)“. Dopravní značky

Obr. č. 3: Umístění svislých dopravních značek A 30 „Železniční přejezd bez závor“ a A 31a „Návěstní deska (240 m)“ ve směru jízdy NA před ŽP P7519.

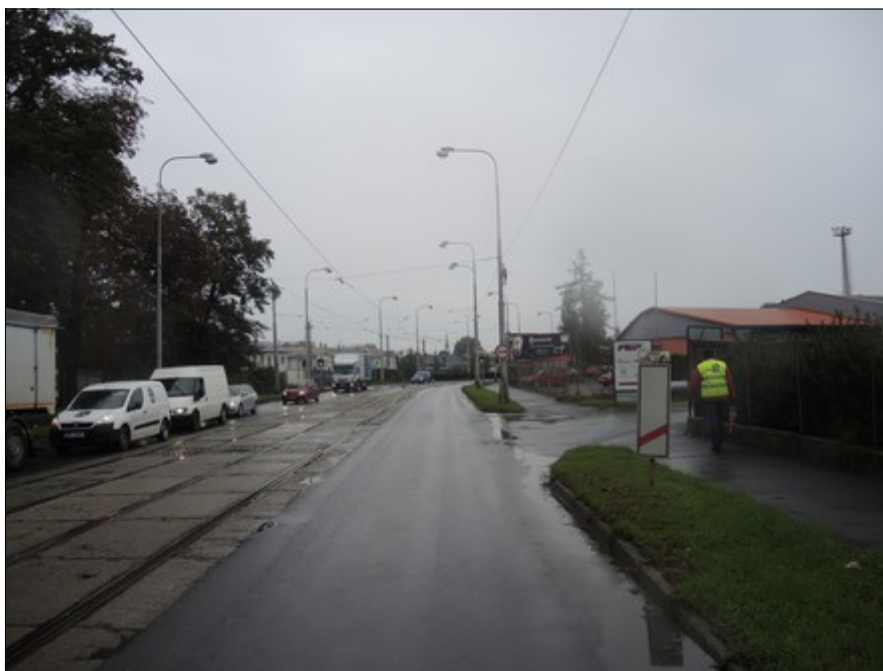
Následující svislé dopravní značky A 31b „Návěstní deska (160 m)“ a A 31c „Návěstní deska (80 m)“ byly před ŽP P7519 umístěny vpravo i vlevo ul. Divišova. Dopravní značky byly zhotoveny z odrazového materiálu;

Obr. č. 4: Pohled na umístění svislé dopravní značky A 31c „Návěstní deska (80 m)“ a na výstražníky ve směru jízdy NA před ŽP P7519.

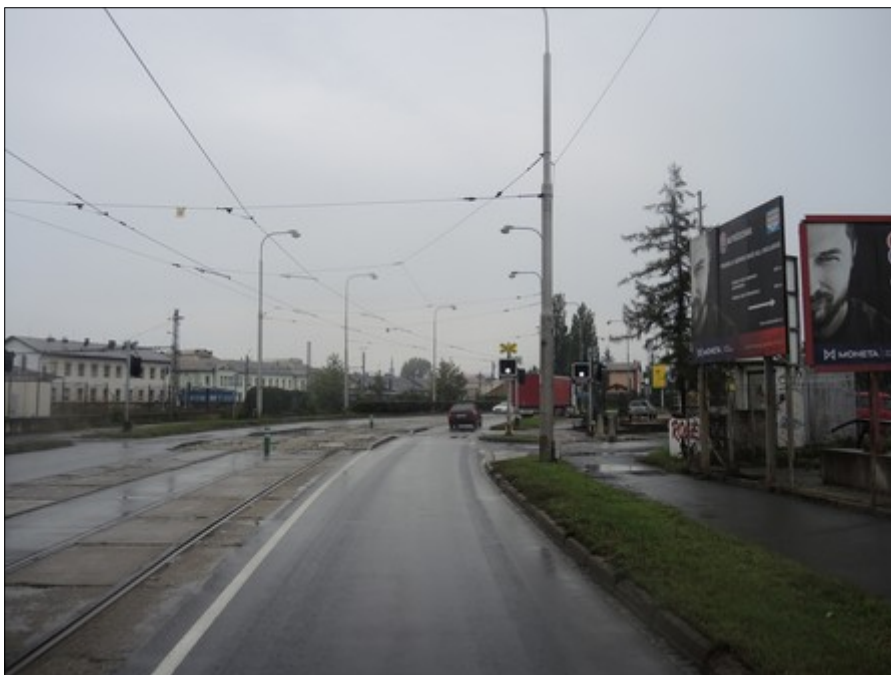
- světelná skříň výstražníku „A“ s výstražným křížem byla před ŽP P7519 umístěna, ve směru jízdy NA, vpravo pravého jízdního pruhu, v místě travnatého pásu mezi pravým jízdním pruhem ul. Divišova a pravým chodníkem pro pěší, na stožáru výstražníku ve vzdálenosti 4,2 m od osy koleje. Světelná skříň výstražníku byla vytočena pod úhlem cca 80° vpravo k ose přejezdové vozovky;

- světelné skříně výstražníků „E2“ a „E1“ s výstražným křížem byly před ŽP P7519 umístěny ve směru jízdy NA vpravo chodníku pro pěší, tj. vpravo pozemní komunikace, ve vzdálenosti 4,4 m od osy koleje. Světelná skříň výstražníku „E2“ byla nasměrována pod úhlem cca 80° vpravo k ose přejezdové vozovky, resp. chodníku pro pěší. **Nad světelnou skříní „E2“ nebyl výstražný kříž ve směru k ose komunikace, resp. chodníku pro pěší, umístěn.** Světelná skříň výstražníku „E1“ byla umístěna pod výstražným křížem a byla nasměrována kolmo k ose jízdního pruhu nepojmenované účelové komunikace, vedoucí z areálu provozovny autoservisu;

Obr. č. 5: Viditelnost výstražníku „A“ umístěného vpravo pravého jízdního pruhu pozemní komunikace a výstražníku „E2“ umístěného vpravo pozemní komunikace ze vzdálenosti 40 m na ul. Divišova ve směru jízdy NA.

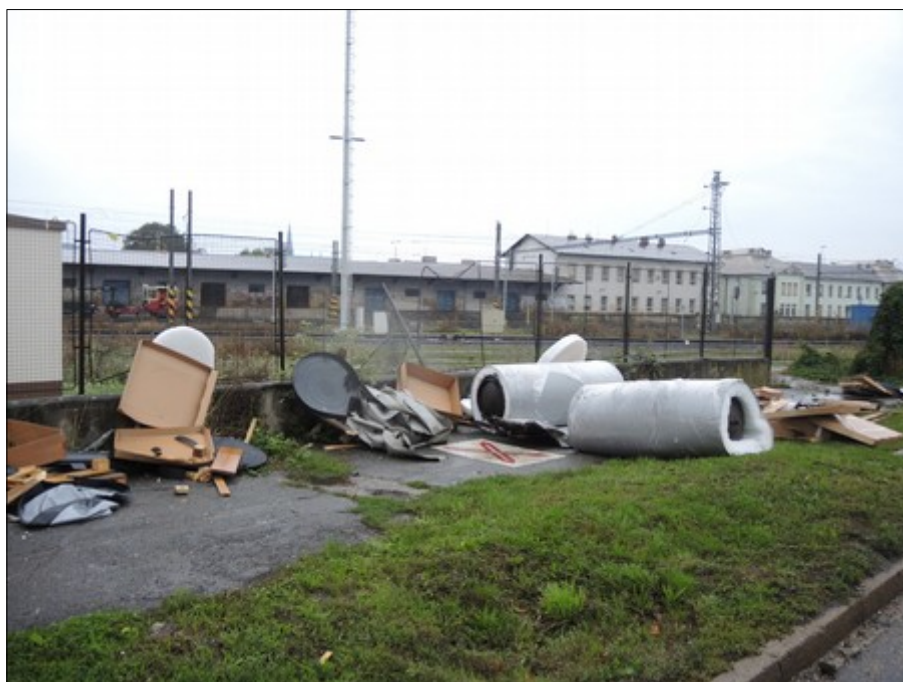
- konec vlaku byl označen návěstí „Konec vlaku“, v provedení dvou červených světel pozičních svítilen ve stejné výši;
- přední čelo vlaku Os 3530 narazilo do pravého boku návěsu NA, kdy pravý nárazník HDV zasáhl návěs v místě před předním kolem 1. nápravy návěsu. Levý nárazník HDV zasáhl návěs v místě pravého kola 1. nápravy návěsu. Dynamikou nehodového děje se po střetnutí na návěsu NA uvolnil náklad tlakových nádob na ohřev teplé vody (bojlery), které byly vymrštěny z návěsu a dopadly do kolejiště před HDV, kde poškodily tlumivku kolejového obvodu. Další část nákladu (bojlery) dopadly na travnatý pás za ŽP mezi levý jízdní pruh pozemní komunikace a levý chodník pro pěší, kde poškodily svislou dopravní značku B 24b „Zákaz odbočování vlevo“, a následně také oplocení pozemku ČD, a. s., vlevo chodníku pro pěší;

Obr. č. 6: Část nákladu, který se při střetnutí uvolnil z návěsu NA a poškodil oplocení pozemku ČD, a. s.
