Závěrečná zpráva o výsledcích šetření mimořádné události

Nedovolená jízda vlaku R 883 za úroveň hlavního (vjezdového) návěstidla 1S železniční stanice Štěpánov, které návěstilo návěst „Stůj“, s následným vjetím na staniční kolej obsazenou vlakem Pn 57039

Accident and incident investigation report

č. j.: 6-3324/2018/DI

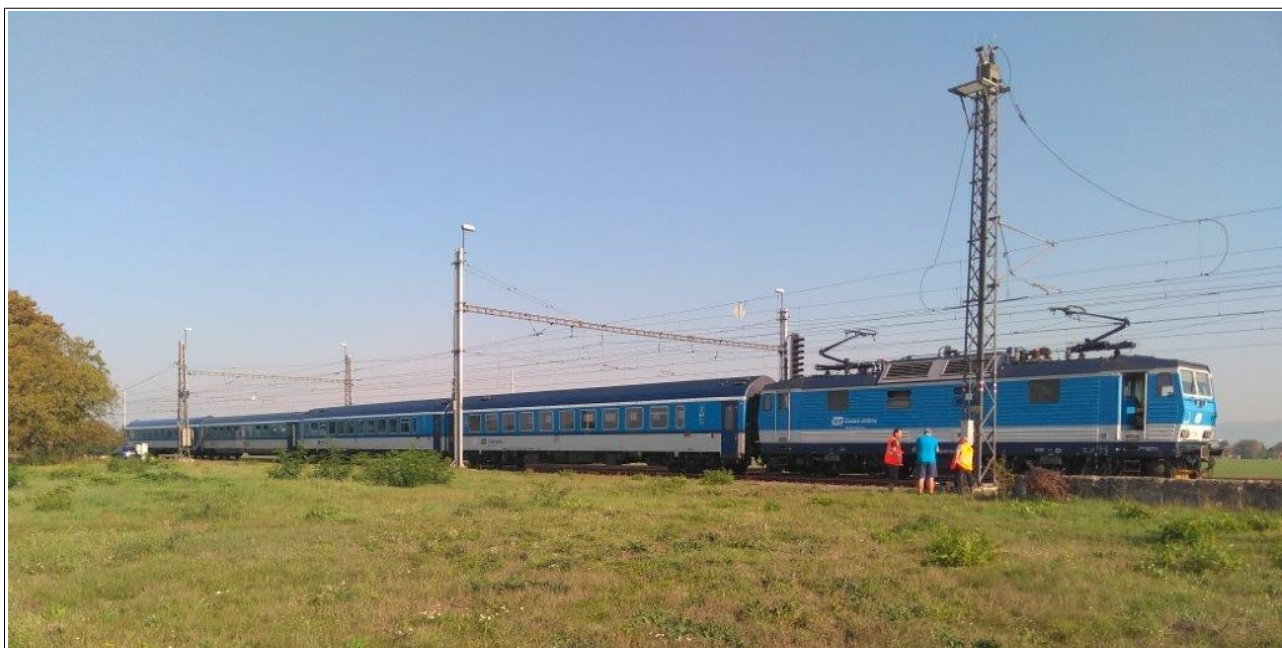
Obr. č. 1: Celkový pohled na vlak R 883 stojící v žst. Štěpánov.

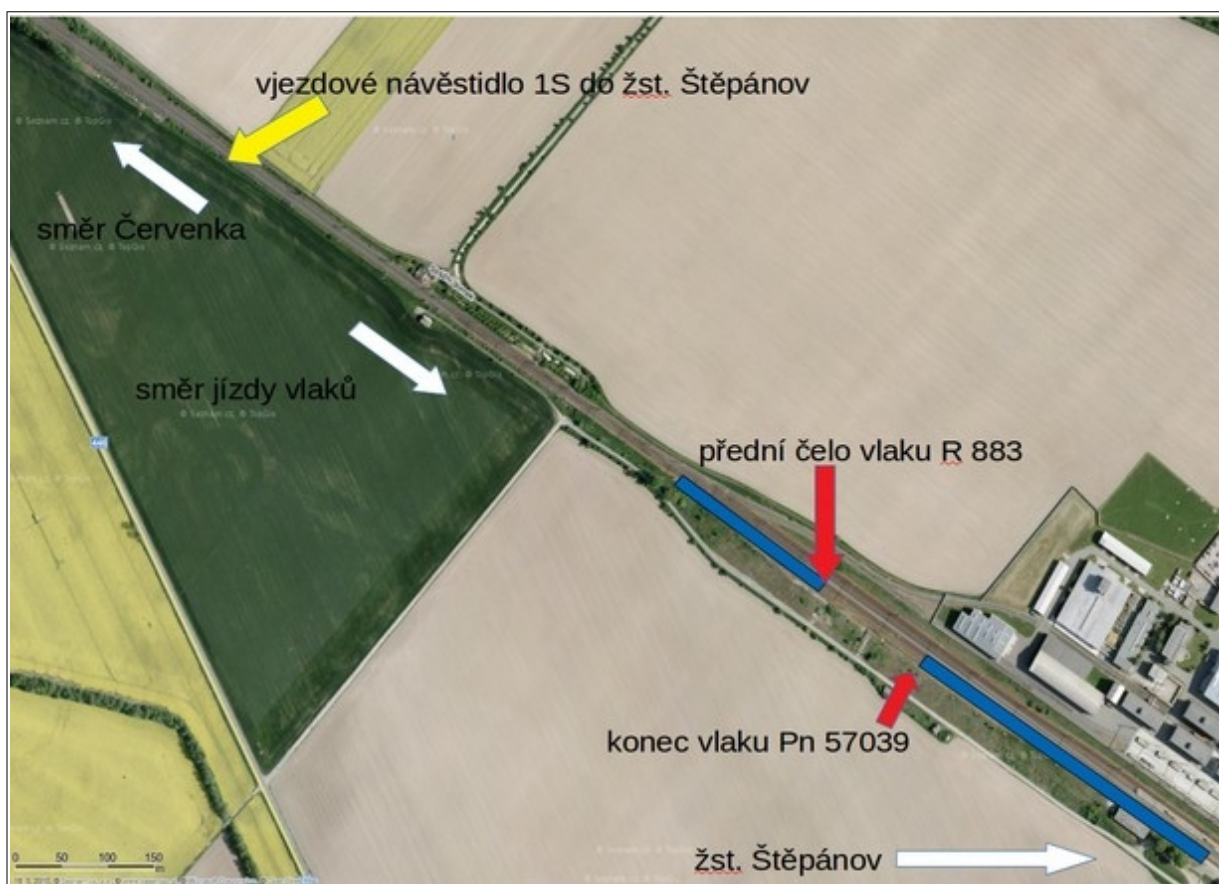
Obr. č. 2: Schéma místa vzniku MU.

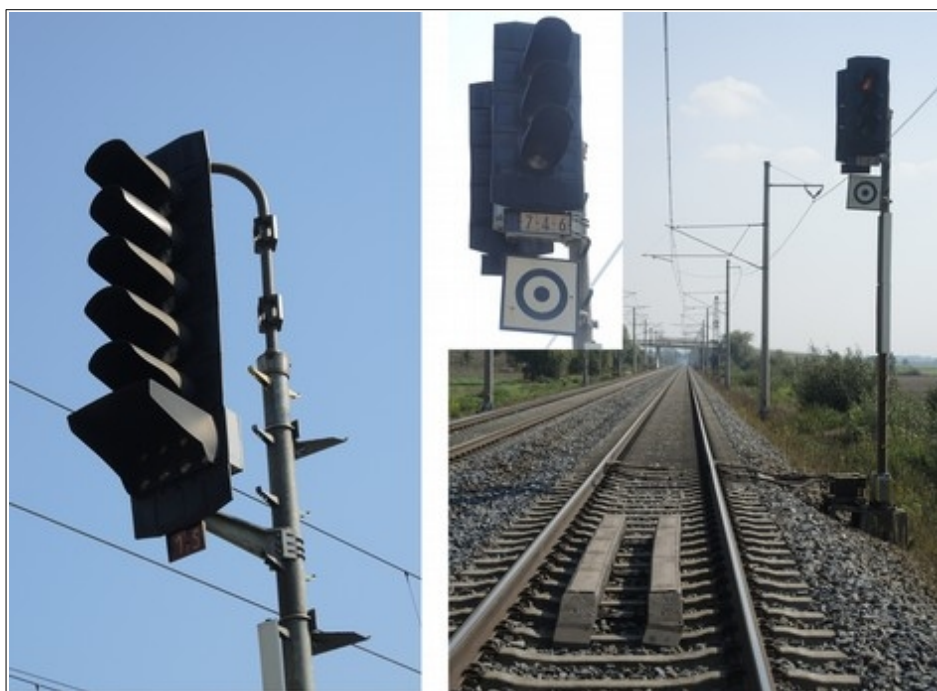
- strojvedoucí vlaku R 883 v průběhu jízdy po TK č. 1 Červenka – Štěpánov za zhoršené viditelnosti (mlha), svou nevědomou chybou (omylem), **zaměnil** oddílové návěstidlo AB 1-746, které návěstilo návěst „Výstraha“, za vjezdové návěstidlo 1S žst. Štěpánov;
- strojvedoucí za jízdy vlaku R 883, následkem nevědomé chyby (omylu), ovlivněné ztrátou orientace v prostoru za zhoršené viditelnosti (mlha), při pozorování trati a návěsti **nezjistil** návěst „Stůj“ návěstěnou vjezdovým návěstidlem 1S žst. Štěpánov. S vlakem **nedovoleně pokračoval v jízdě** za vjezdové návěstidlo, které návěstěnou návěstí jízdu vlaku zakazovalo, a vjel na SK č. 3 obsazenou stojícím nákladním vlakem Pn 57039.

- **zaměnil** oddílové návěstidlo AB 1-746, které návěstilo návěst „Výstraha“, za vjezdové návěstidlo 1S žst. Štěpánov, přičemž provedení ani označení návěstidla, vč. umístění předvěstního upozorňovadla, nepostřehl,
- při jízdě za oddílovým návěstidlem AB 1-746 **ztratil orientaci v prostoru**, přičemž se mylně domníval, že se s vlakem již nachází ve stanici, a proto při pozorování trati a návěstí **nezjistil** návěst „Stůj“, vč. vjezdového návěstidla 1S žst. Štěpánov, které danou návěst návěstilo.

Obr. č. 3: Pohled na vjezdové návěstidlo 1S žst. Štěpánov a oddílové návěstidlo AB 1-746.

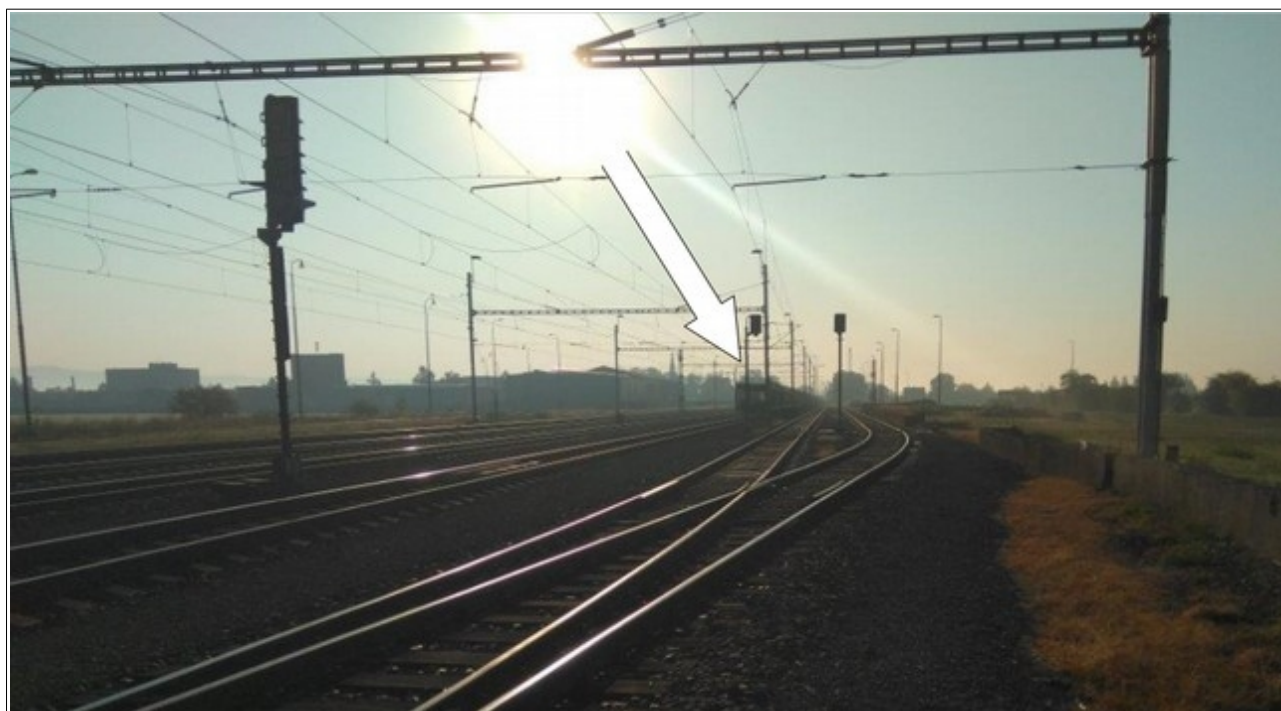
Obr. č. 4: Pohled od předního čela vlaku R 883 na konec vlaku Pn 57039 stojícího na SK č. 3 žst. Štěpánov.
