The Rail Safety Inspection Office

Závěrečná zpráva o výsledcích šetření mimořádné události

Srážka samostatně posunujícího hnacího drážního vozidla se soupravou odstavených drážních vozidel a vykolejení jednoho drážního vozidla v železniční stanici České Budějovice

Accident and incident investigation report

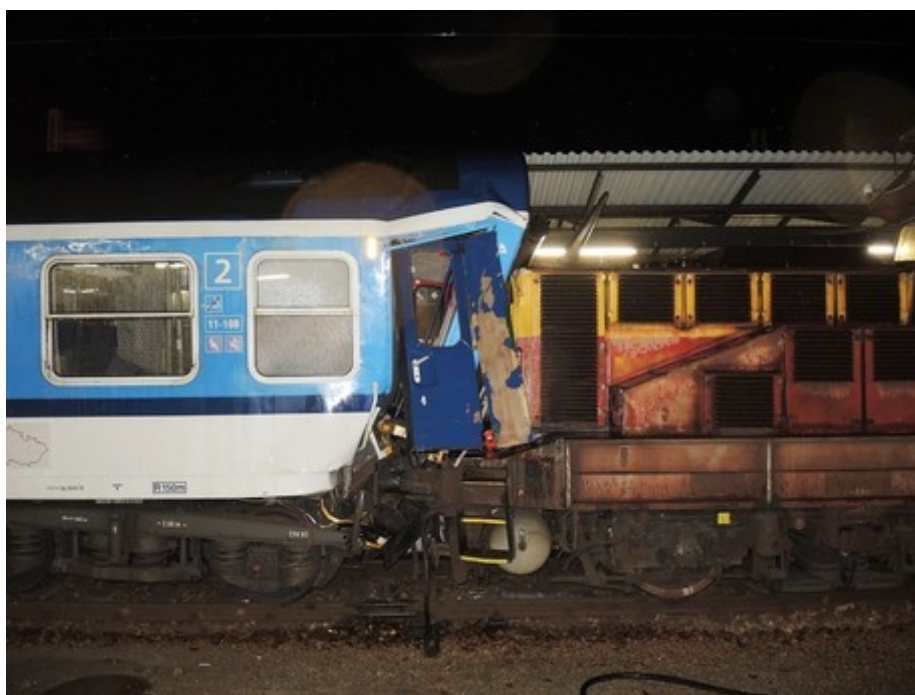
Obr. č. 1: Pohled na sražená drážní vozidla po MU

Osobní vůz č. 882 byl vykolejen druhou nápravou podvozku „a“ ve směru od čela vystaveného srážce. Skříň vozu č. 882 byla značně deformována v oblasti nástupního prostoru (představku). Bylo zdemolováno vybavení sociálních zařízení na straně s ruční brzdou, v oddílu č. 1 leželo utržené opěradlo sedadla. V interiéru druhého TDV od místa srážky č. 51 54 20-41 897-9 byla na obou umývárkách utržena a poškozena umyvadla. V interiéru třetího TDV od místa srážky č. 51 54 20-41 885-4 byl otevřený stropní kryt na chodbičce před umývárkou na straně s rozvaděčem. Dále byly v několika oddílech popadané záclonky a posunuté sedáky. V interiéru čtvrtého TDV od místa srážky, č. 51 54 82-40 435-4, byly vlivem srážky posunuty sedáky sedadel. V interiéru pátého TDV od místa srážky, č. 51 54 19 41 097-9, došlo následkem srážky k otevření krytu přívodu vody WC, a tím k uražení plastového krytu sedátka WC. Odstavená souprava TDV nebyla označena žádnými návěstmi. Celková hmotná škoda na DV byla na místě zástupci dopravce odhadnuta na částku 3 000 000 Kč.

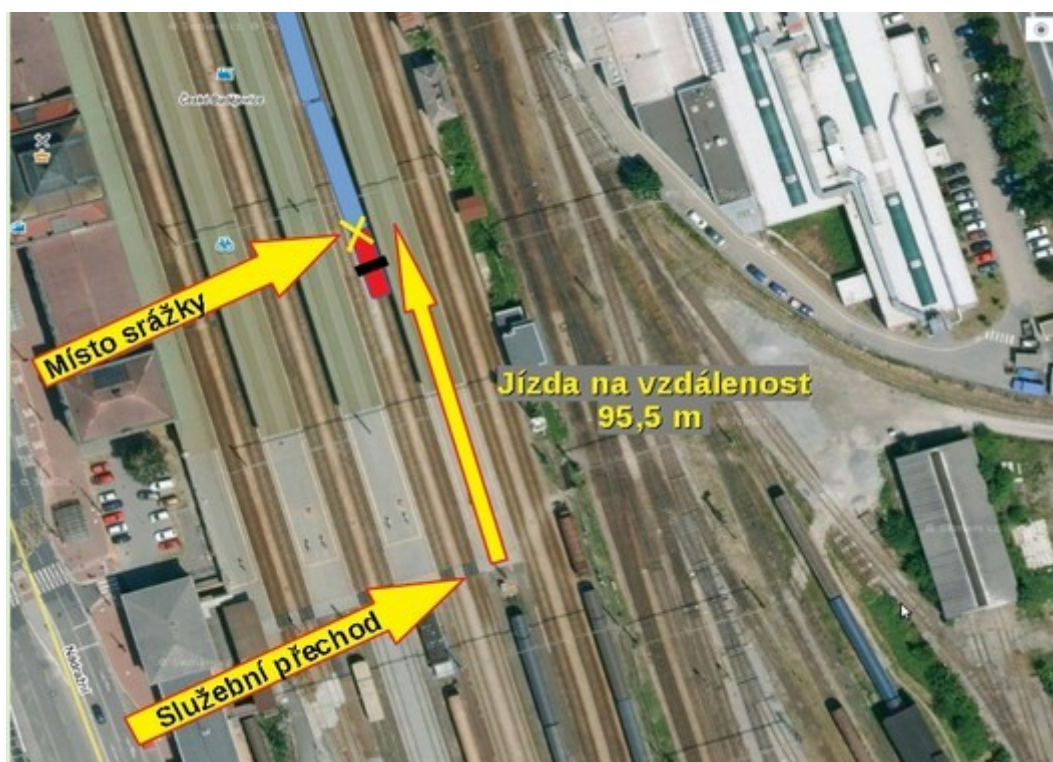
Obr. č. 2: Schéma místa vzniku MU

K MU došlo v žst. České Budějovice na SK č. 6, v prostoru u 4. nástupiště. Samostatně posunující HDV narazilo do odstavené soupravy DV, kterou nárazem posunulo o 3,45 m. Odečtením hodnoty smýkání odstavené soupravy DV bylo zjištěno, že ke srážce došlo v km 213,369. HDV zůstalo zaklesnuto v poškozeném TDV soupravy, které bylo vlivem srážky navíc i vykolejeno jednou nápravou podvozku s označením „a“.

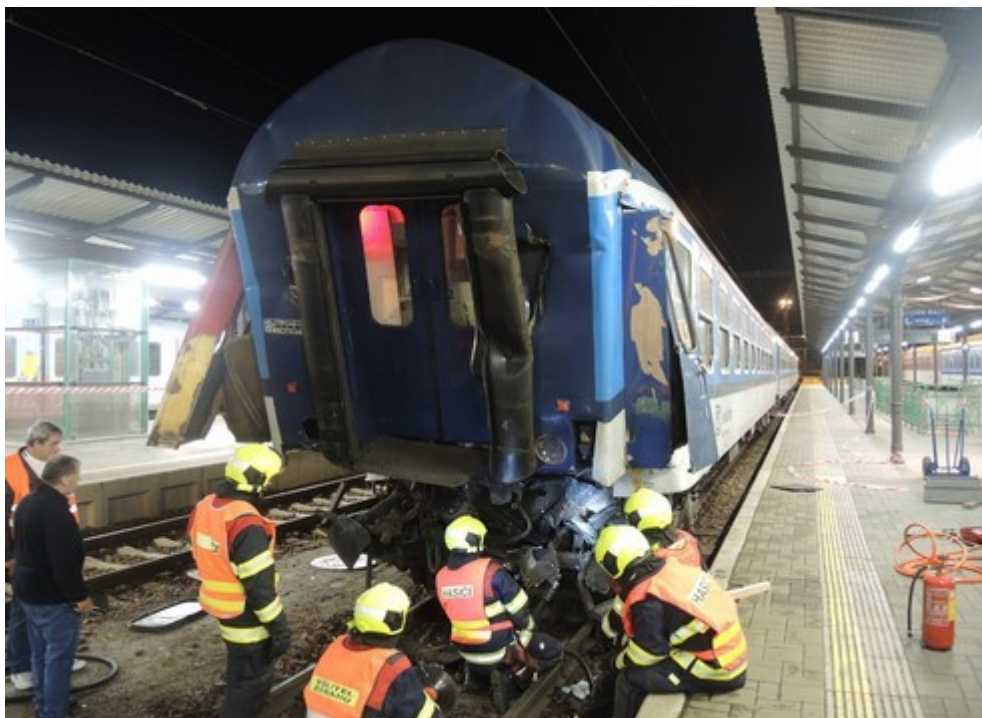
Drážní vozidla stála v prostoru u nástupní hrany 4. nástupiště na SK č. 6. HDV zastavilo zadním čelem v km 213,358, v km 213,372 se nacházelo zaklíněné čelo HDV a TDV č. 51 54 20-41 882-1 (dále také „osobní vůz č. 882“). Čela obou DV byla následkem srážky značně deformována. U HDV došlo k poškození kapoty strojovny a zábradlí na straně 2. ovládacího pultu HDV na věžovém stanovišti. U 1. ovládacího pultu věžového stanoviště strojvedoucího se nacházely stopy krve a bylo otevřené boční okno. Ovladač přídatné brzdy na 1. ovládacím pultu byl nastaven v mezipoloze, ovladač průběžné brzdy byl v poloze „jízdní“. V ovladači průběžné brzdy se nacházel klíček, což nasvědčuje, že DV bylo před vznikem MU řízeno z tohoto stanoviště. Ovladač přídatné brzdy na 2. ovládacím pultu byl v poloze odbrzděno. Ovladač průběžné brzdy byl na tomto stanovišti uzamčen v závěrné poloze. Na čele HDV ve směru jízdy se nacházela oranžová helma posunovače a vysílačka. HDV bylo označeno návěstmi pro posunový díl (levé poziční světlo ve směru jízdy nesvítlo následkem srážky DV).

Obr. č. 3: Pohled na čelo TDV vystavené srážce po odtažení HDV
