The Rail Safety Inspection Office

Zpráva o výsledcích šetření příčin a okolností vzniku mimořádné události

Ulomení čepu nápravy taženého drážního vozidla za jízdy vlaku
Pn 248253 s jeho následným vykolejením na dráze železniční, kategorie
celostátní, v železniční stanici Ostrava hl. n.

Broken axle pivot of freight train No. 248253 and consequent
derailment of two wagons at Ostrava hl. n. station

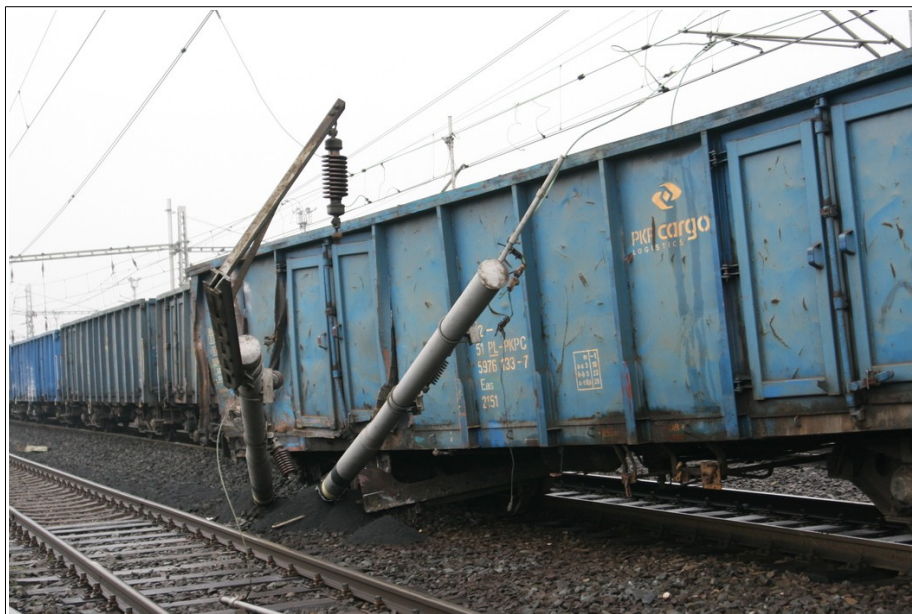
Obr. č. 1: Pohled na místo MU.

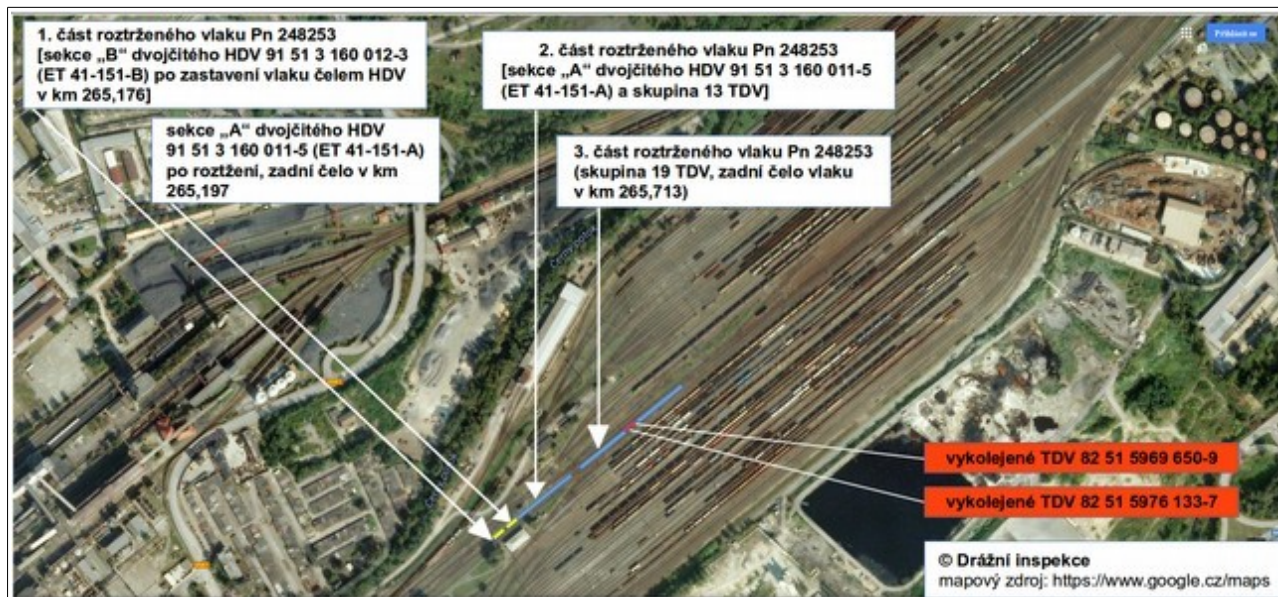
Obr. č. 2: Schéma konečného postavením DV po MU.

Vlak Pn 248253 byl v konečném postavení po MU roztržen na tři části:

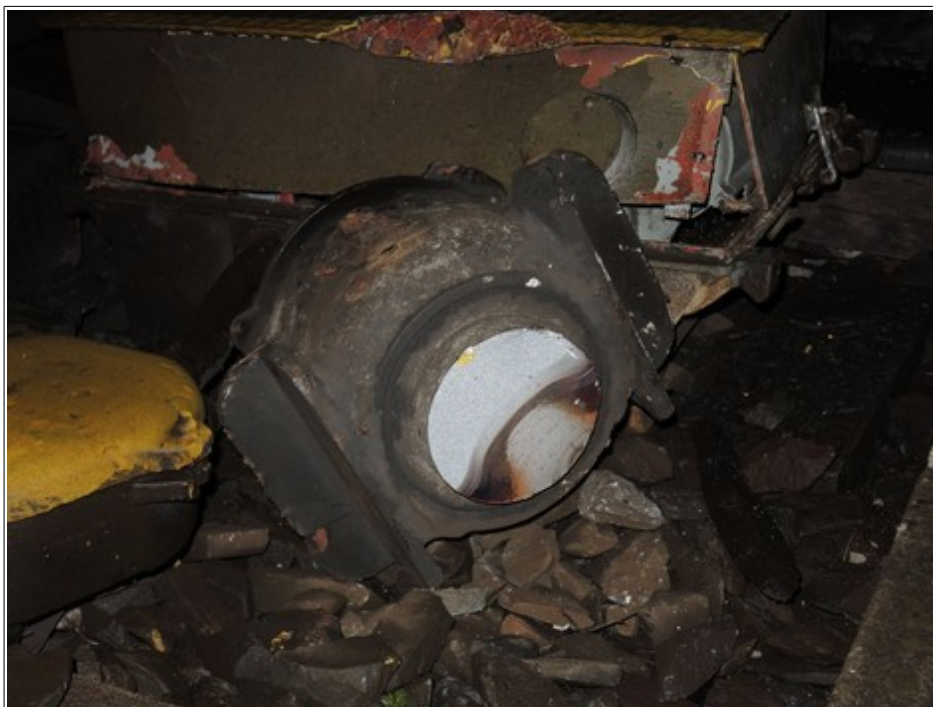
Ohledáním místa MU bylo zjištěno, že při jízdě vlaku Pn 248253 v žst. Ostrava hl. n. se ulomil ve směru jízdy vlaku pravý čep 3. nápravy TDV 82 51 5976 133-7, řazeného jako 22. TDV za HDV. Ulomení čepu nápravy mělo za následek vykolejení tohoto TDV v km 267,049, kdy místo vykolejení je pro potřeby zjišťování příčin a okolností vzniku této MU považováno za místo vzniku MU (dále také bod „0“). Důvodem je nemožnost jednoznačného zjištění a definování místa ulomení čepu nápravy. TDV 82 51 5976 133-7 následně vykolejilo oběma nápravami vpravo ve směru jízdy vlaku. Protože k násilnému rozpojení soupravy vlaku, a tím k rozpojení brzdových spojek průběžného potrubí samočinné tlakové brzdy nedošlo, osoba řídící DV (dále jen strojvedoucí) vznik MU nezjistila a vlak pokračoval v další jízdě. Dynamikou nehodového děje bylo v km 265,829 vykolejeným 22. TDV strženo a vykolejeno za ním řazené 23. TDV 82 51 5969 650-9 oběma nápravami předního podvozku vpravo ve směru jízdy vlaku. Vykolejená TDV se v průběhu jízdy vychýlila vpravo vně průjezdného průřezu pojezdné 102. SK, přičemž postupně svou vozovou skříň narazila do 17 TP situovaných vpravo mezi 102. a 104. SK.

Obr. č. 3: Ulomený čep nápravy s ložiskovou skříňí TDV 82 51 597 6133-7 ležící po vzniku MU v prostoru výhybky č. 105.

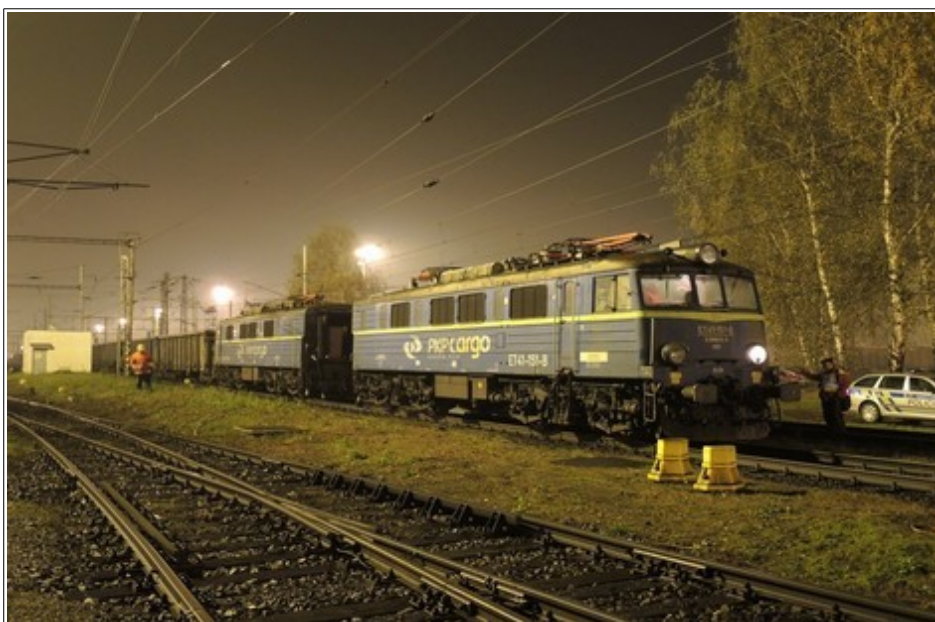
zaregistroval ztrátu napětí v TV, zaúčinkování podpěťové ochrany HDV a vypnutí hlavního lokomotivního vypínače. To mělo za následek násilné rozpojení (roztržení) vlaku (dále jen roztržení vlaku). V následném rychlém sledu událostí z reproduktoru vozidlové radiové stanice uslyšel komunikaci mezi strojvedoucím protijedoucího vlaku Pn 60083 a dispozičním výpravčím žst. Ostrava hl. n., v rámci níž strojvedoucí protijedoucího vlaku ohlásil stržení TV vlakem jedoucím po 102. SK, tj. vlakem Pn 248253. Strojvedoucí vlaku Pn 248253 proto odvolil sběrače proudu a zavedl rychločinné brzdění.

Obr. č. 4: Roztržené sekce HDV 91 51 3 160 012-3 po vzniku MU.

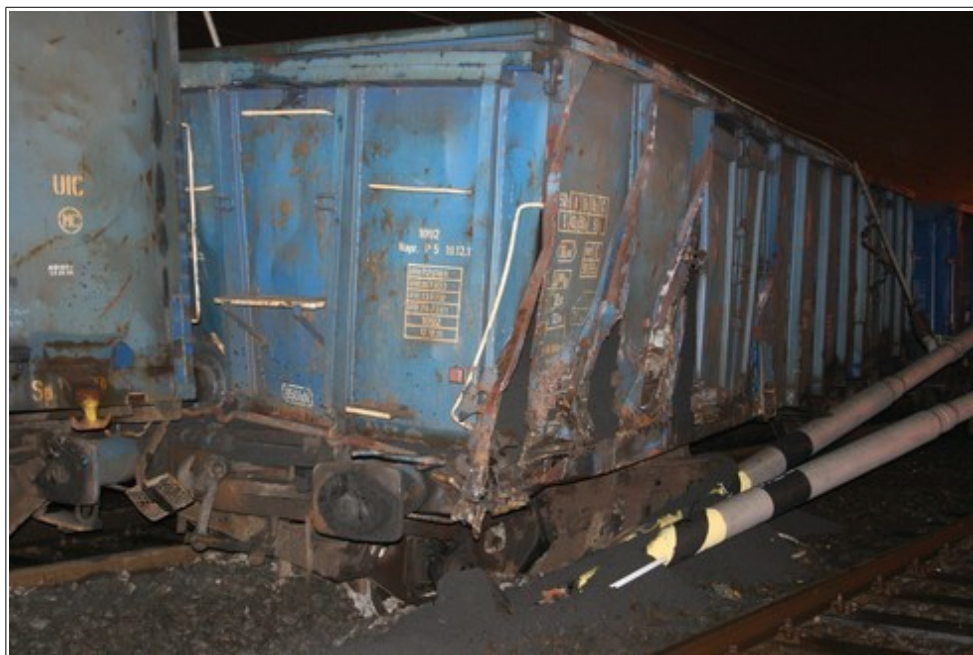
Obr. č. 5: Poškozené a vykolejené TDV u trakční podpěry č. 106.

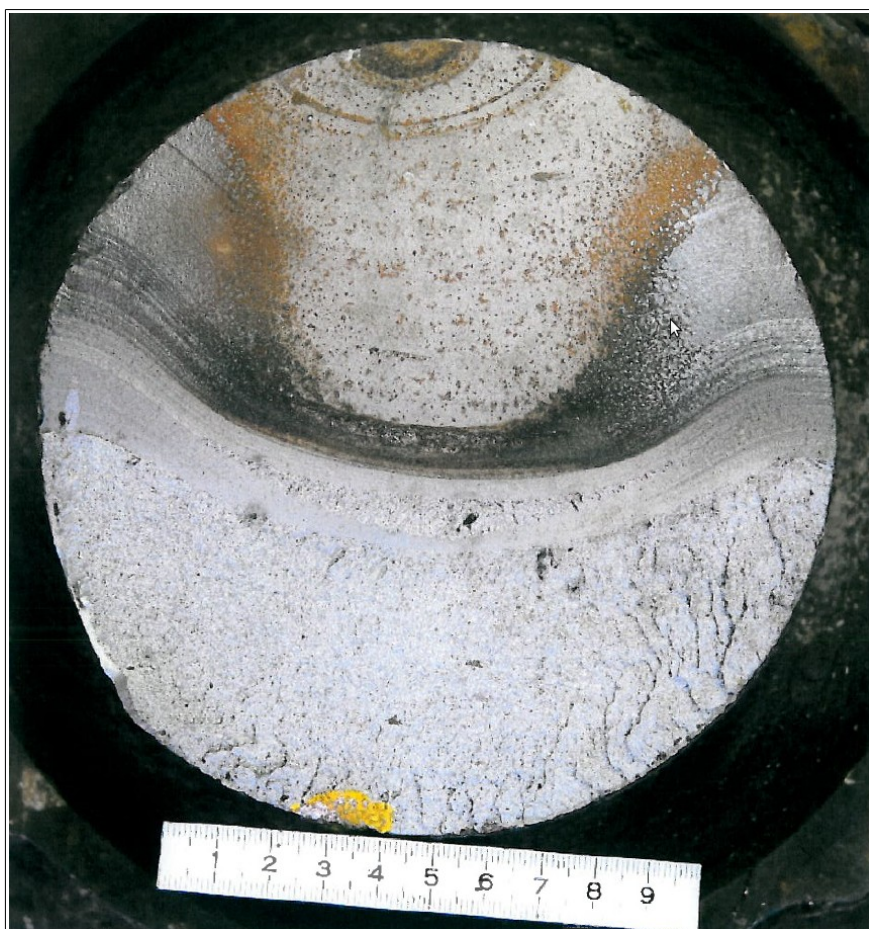
došlo únavovým poškozením, iniciovaným v důsledku povrchových nedokonalostí charakteru korozních důlků o hloubce 0,1 mm. Lomová plocha čepu nápravy nesla typické známky únavového porušení. Oblast postupného šíření zahrnovala přibližně polovinu lomové plochy a byla z části zkorodovaná. Oblast rychlého dolomení byla tvořena lesklým křehkým lomem. Materiál nápravy svým chemickým složením neodpovídal požadavkům na ocel jakosti EAIN dle ČSN EN 13261, ani normě PN-91 H-84027/03, a to zvýšeným obsahem síry a fosforu, viz Tabulka 2 a 3. Zvýšený obsah síry se projevil nadměrným výskytem nekovových vměstků, které proces porušení urychlily, avšak neměly souvislost s jeho samotným vznikem. Naproti tomu oceli s vyšším obsahem fosforu mohou mít sklon k lámavosti za studena. K porušení celistvosti hřídele došlo únavovým mechanismem v důsledku cyklického namáhání jednostranným ohybem při nízkém až středně vysokém zatížení. Samotné porušení bylo s největší pravděpodobností iniciováno některou z povrchových nedokonalostí charakteru korozních důlků či mechanického poškození, přičemž příčina iniciace trhliny (lomu čepu nápravy) se nepodařila prokazatelným způsobem zjistit. Postupné šíření iniciační trhliny mělo dlouhodobý charakter.

Uvedené překročení maximálních hodnot fosforu a síry v materiálu nápravy č. 018- 01833 nemělo vliv na vznik iniciační trhliny, ale negativně ovlivnilo rychlost šíření trhliny.

Z metalografického šetření vyplývá, že k destrukci čepu nápravy č.018-801833 TDV 82 51 5967 133-7 došlo poškozením, iniciovaným v důsledku povrchových nedokonalostí charakteru korozních důlků o hloubce 0,1 mm. K porušení celistvosti nápravy došlo únavovým mechanismem v důsledku cyklického namáhání jednostranným ohybem při nízkém až středně vysokém zatížení. Postupné šíření iniciační trhliny mělo dlouhodobý charakter, ne však takový, aby se projevil a byl zjistitelný již při poslední periodické opravě stupně P4 před vznikem MU.

- poškození nápravy č. 018-801833 TDV 82 51 5967 133-7 iniciované povrchovými nedokonalostmi charakteru korozních důlků.

Obr. č. 6: Detail lomové plochy čepu nápravy.

- vzhledem k chemickému složení nápravy č. 018-801833, mající negativní vliv na rychlost šíření trhliny, upravit systém údržby náprav (provádění nedestruktivní kontroly jejich celistvosti) vyrobených v prosinci roku 1979 v Železárnách 1 Maja Gliwice, pod číslem tavby 56485 tak, aby zajistil, že TDV osazená předmětnými nápravami budou technicky způsobilá a to po celou dobu jejich používání.
