The Rail Safety Inspection Office

Accident and incident investigation report

Derailment of the shunting operation at Strakonice station

č. j.: 6-4303/2018/DI

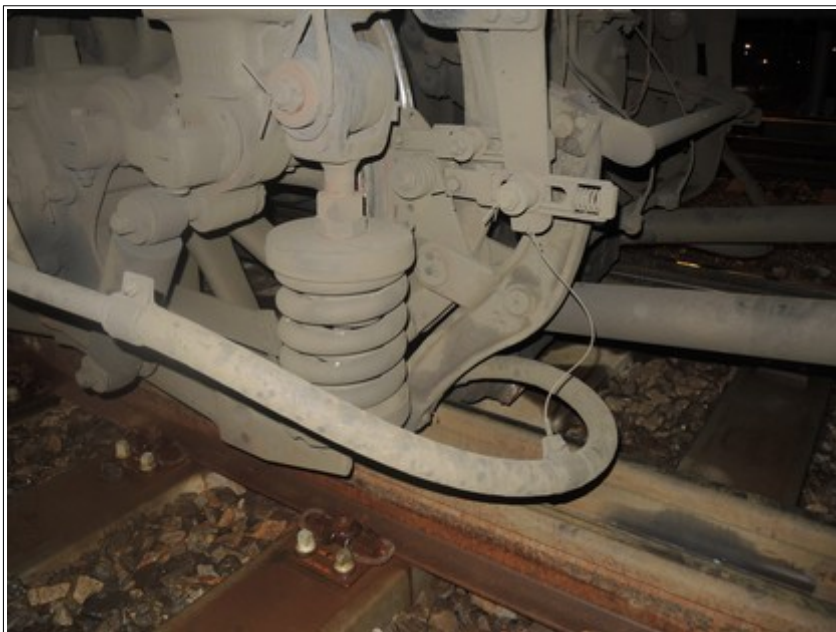
Obr. č. 1: Pohled na vykolejenou nápravu zadního podvozku Zdroj: DI

Dne 21. 11. 2018 ve 22.32 h došlo za jízdy posunového dílu (samostatné HDV) k vykolejení 1. nápravy zadního podvozku HDV na výhybce č. 36 v žst. Strakonice.

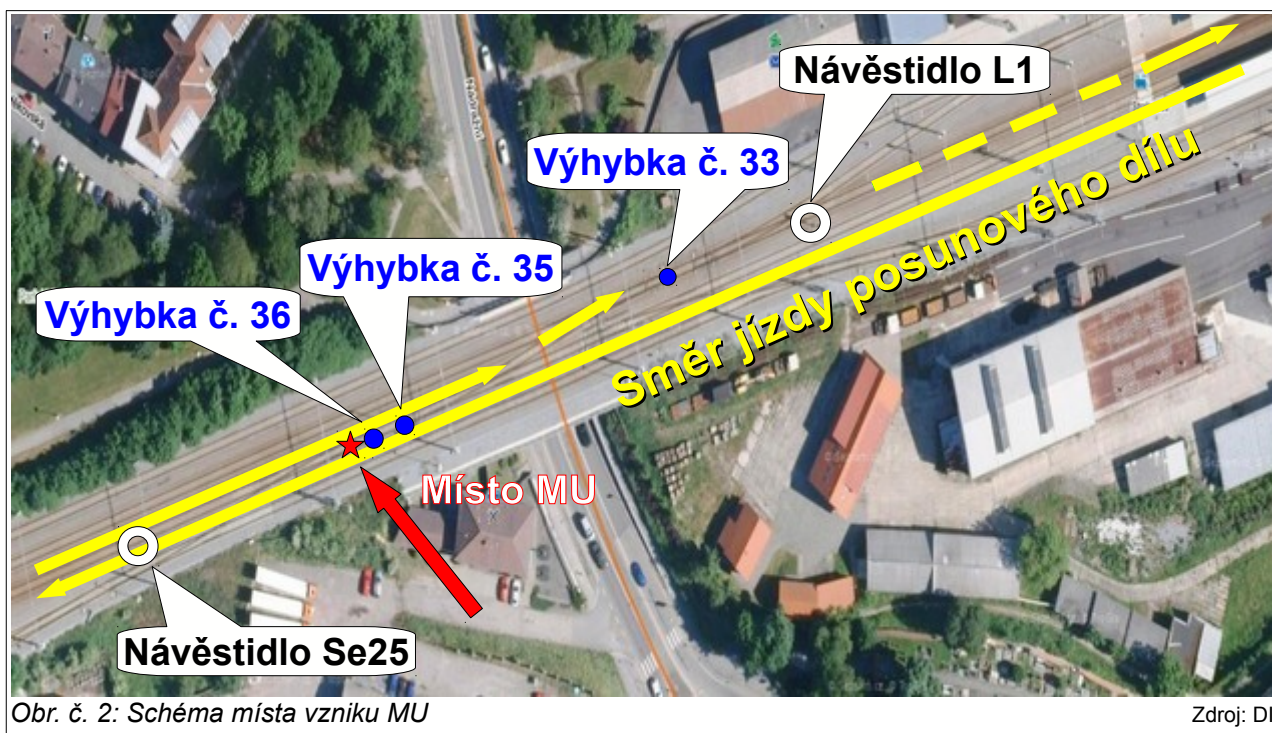
Obr. č. 2: Schéma místa vzniku MU

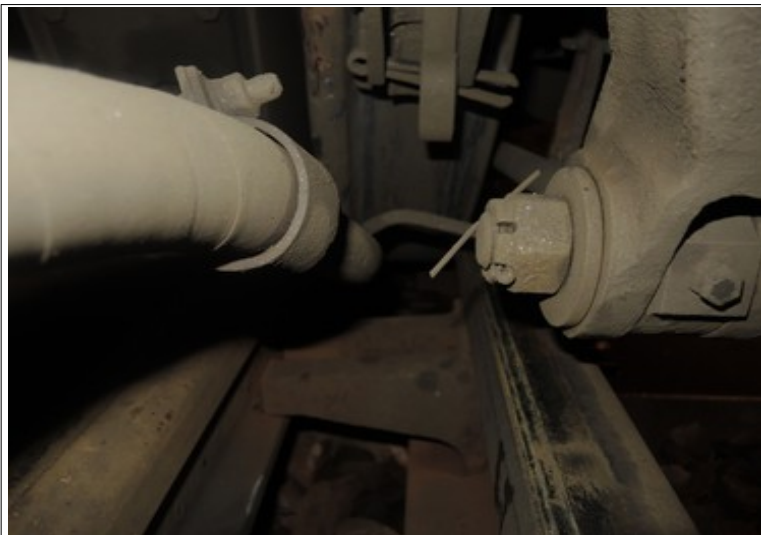
- 1. i 2. náprava předního podvozku nebyly vykolejené ani poškozené;
- 1. náprava zadního podvozku byla vykolejená vlevo ve směru jízdy HDV a nacházela se v km 272,699;
- pravé kolo 1. nápravy zadního podvozku bylo zaklíněno mezi opornicí a jazykem výhybky č. 33 (viz obr. č. 3);

Obr. č. 3: Vykolejené kolo 1. nápravy zadního podvozku Zdroj: DI

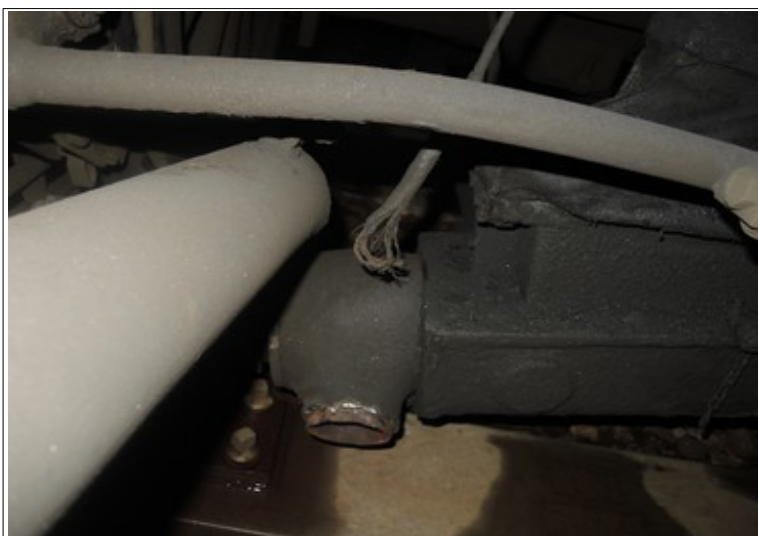
- pod skříní HDV mezi předním a zadním podvozkem (ve směru jízdy) se nacházela jednostranně ulomená pravá přední ojnice (dále jen šikmá tyč) zařízení přenosu tažných sil;
- šikmá tyč byla ulomená ve svaru mezi okem a tělesem šikmé tyče (viz obr. č. 4);

Obr. č. 4: Ulomená šikmá tyč a přetržené záchytné lano

- záchytné lano na ulomené šikmé tyči bylo přetržené v dolní očníci;
- 2. náprava zadního podvozku nebyla vykolejená ani poškozená;

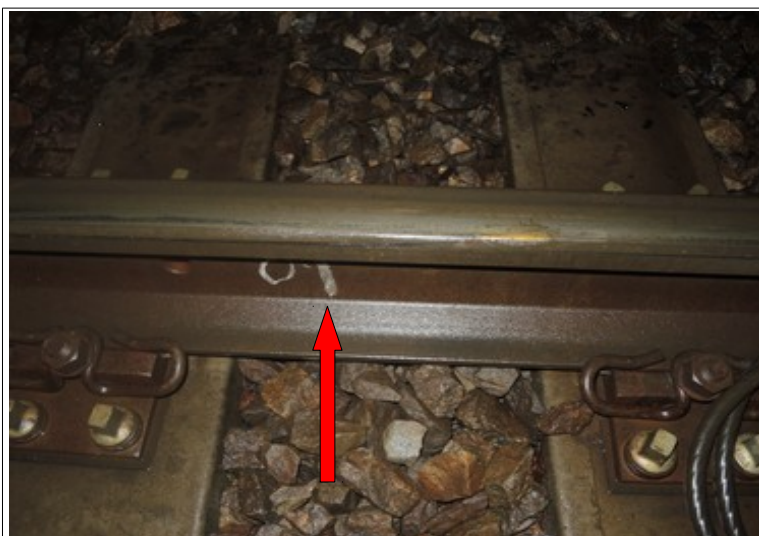
- v úseku jízdy posunového dílu ze SK č. 1 za úroveň seřadovacího návěstidla Se25 na SK č. 1b nebyly zjištěny žádné stopy nasvědčující možnosti vzniku technické závady na předmětném HDV, tj. ještě před jeho vykolejením při jízdě zpět směrem na SK č. 2;
- výhybka č. 36 v km 272,770:
 - ústředně přestavovaná s čelistovým výměnovým závěrem a elektromotorickým nerozřezným přestavníkem;
 - není vybavena závažím výměníku a výhybkovým návěstidlem;
 - pojížděna posunovým dílem přímým směrem po hrotu;
 - ve střední části výhybky v km 272,794 byl určen bod „0“, kde došlo k vykolejení 1. nápravy zadního podvozku HDV 242.226-9 vlevo ve směru jízdy (viz obr. č. 5);

Obr. č. 5: Bod „0“ v km 272,794

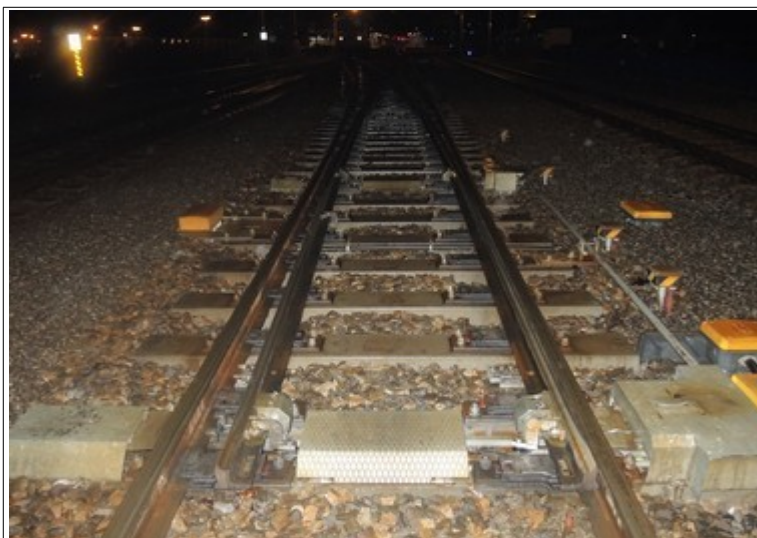
- jízdou HDV ve vykolejeném stavu došlo k poškození krytu čelistového závěru výhybky, kluzných stoliček, vrtulí a šroubů;
- výhybka č. 35 v km 272,764:
 - ústředně přestavovaná s čelistovým výměnovým závěrem a elektromotorickým nerozřezným přestavníkem;
 - není vybavena závažím výměníku a výhybkovým návěstidlem;
 - pojížděna posunovým dílem proti hrotu;
 - přestavena do odbočného (vedlejšího) směru, tj. ve směru jízdy k výhybce č. 33 – výhybka správně přestavena pro danou jízdní cestu posunového dílu a v předepsané koncové poloze (viz obr. č. 6);
 - levý jazyk výhybky ve směru jízdy posunového dílu byl odlehlý od levé opornice, pravý jazyk byl přilehlý k pravé opornici;
 - jízdou HDV ve vykolejeném stavu došlo k poškození srdcovky, čelistových

Obr. č. 6: Výhybka č. 35 přestavena do odbočného směru

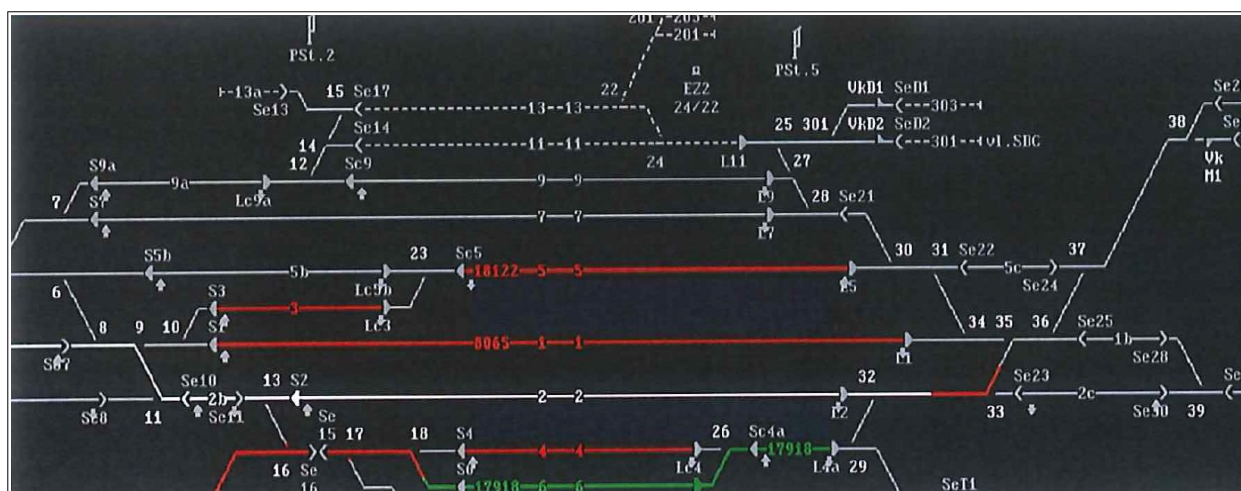
- na seřaďovacím návěstidle Se25, umístěném vpravo přímo vedle SK č. 1b a platném pouze pro tuto SK, svítila návěst „Posun zakázán“ (modré světlo);
- na monitoru JOP SZZ v DK žst. Strakonice bylo na pracovišti výpravčího hlavní služby indikováno (viz obr. č. 7):

Obr. č 7: Indikace na monitoru JOP SZZ žst. Strakonice

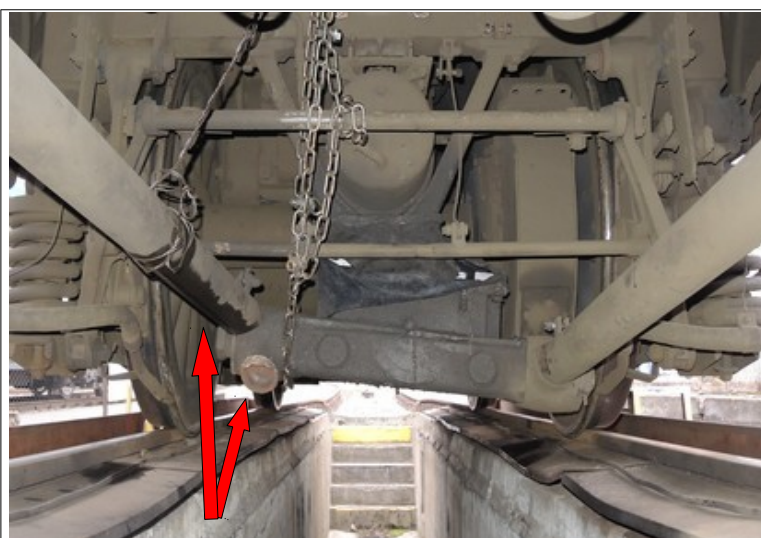
- pravá šikmá tyč zařízení přenosu tažných sil (ve směru jízdy HDV) byla ulomená ve svaru mezi okem a tělesem šikmé tyče (viz obr. č. 8);
- v místě svaru byl zjištěn starý lom na cca 75 % plochy svaru, na zbylé ploše svaru byl zjevný čerstvý lom (viz obr. č. 9);
- ulomení pásnice – na pásnici byl zjištěn čerstvý lom jako následek nehodového děje;
- na spodní straně oka pravé šikmé tyče uchycené na koncovém čepu dolního vedení zařízení přenosu tažných sil byly viditelné stopy odření vzniklé jako následek smýkání po dopravní cestě v průběhu jízdy HDV ve vykolejeném stavu (viz obr. č. 10);

Obr. č. 8: Ulomená šikmá tyč

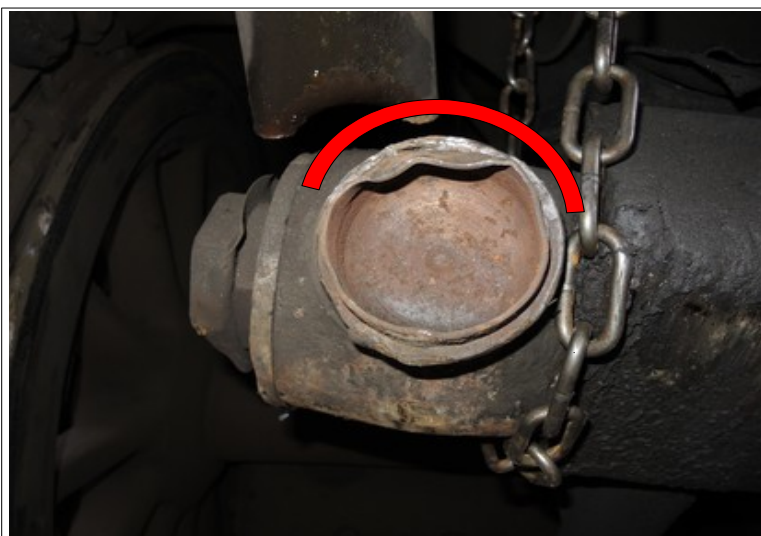
Obr. č. 9: Vyznačení čerstvého lomu – dolomení šikmé tyče

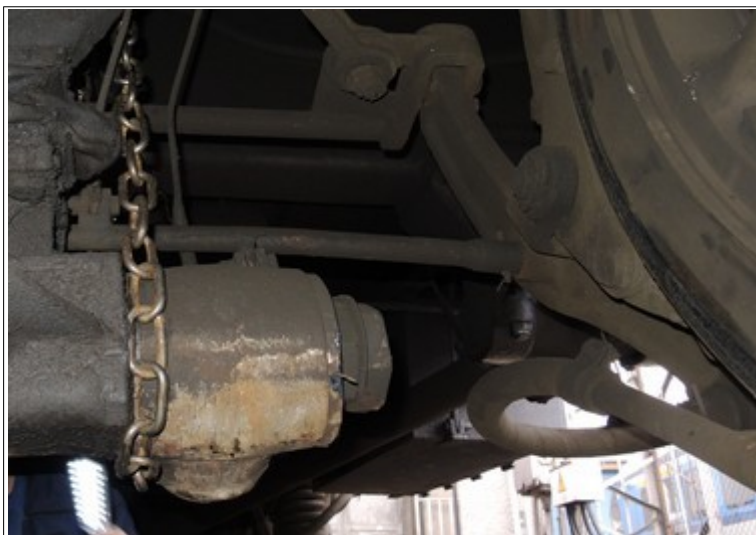
Obr. č. 10: Stopy odření oka šikmé tyče

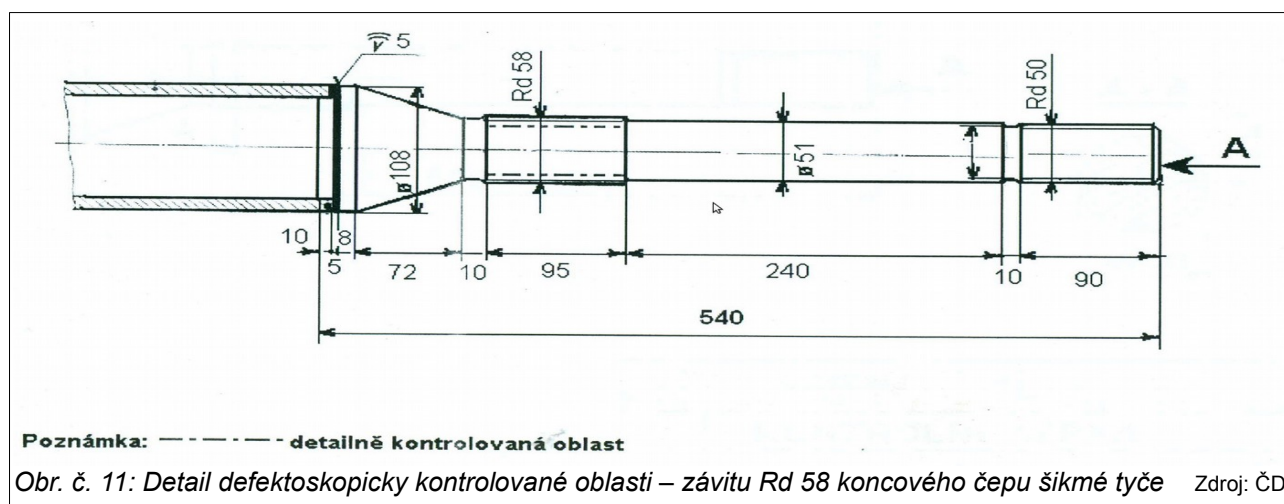
Dopravce provádí defektoskopické zkoušky šikmých tyčí zařízení přenosu tažných sil dle technologického postupu TD VIII č. 1.020. Účelem těchto zkoušek je zjišťování příčně orientovaných únavových trhlin v určené závitové části koncového čepu šikmých tyčí bez jejich demontáže. Konkrétně se jedná o defektoskopickou zkoušku závitu Rd 58 koncového čepu (viz obr. č. 11).

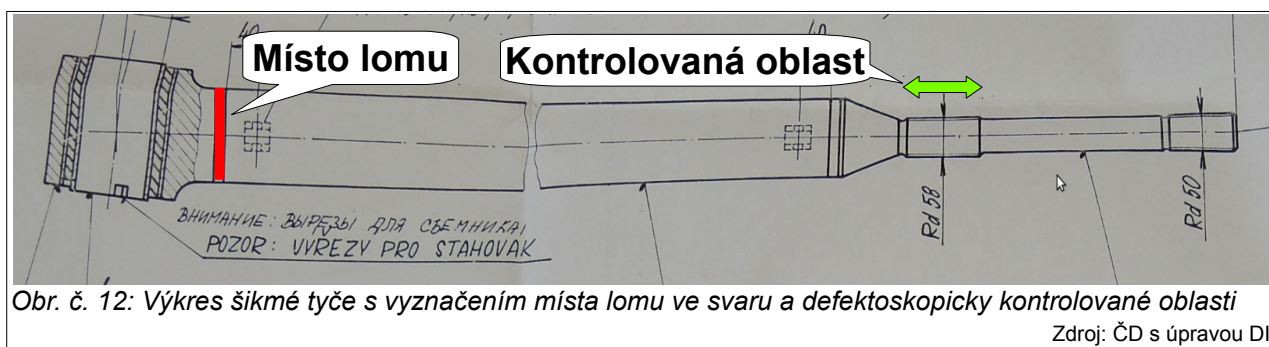
Ke vzniku MU, tj. k lomu, ovšem došlo ve svaru mezi okem a tělesem šikmé tyče, tedy mimo defektoskopicky kontrolovanou oblast (viz obr. č. 12).

V rámci pravidelné údržby se kromě defektoskopicky kontrolovaného koncového čepu šikmých tyčí zařízení přenosu tažných sil provádí pouze vizuální kontrola šikmých tyčí. Vzhledem k této skutečnosti nebylo možné starý lom ve svaru mezi okem a tělesem šikmé tyče při pravidelné údržbě HDV zjistit.

Bezprostředně po vzniku MU nařídil dopravce provedení jednorázové defektoskopické kontroly svarů mezi okem a tělesem šikmých tyčí včetně kontroly parametrů, konkrétně průměrů, záchytných lan u všech HDV řady 242, která OCÚ Západ provozuje. V době zpracování ZZ byly ke dni 3. 4. 2019 provedeny defektoskopické
