The Rail Safety Inspection Office

Závěrečná zpráva o výsledcích šetření mimořádné události

Nedovolená jízda vlaku Pn 62171 kolem návěstidla S2 zakazujícího jízdu
v železniční stanici Šlapanice a vjetí do vlakové cesty vlaku Os 4140

Accident and incident investigation report

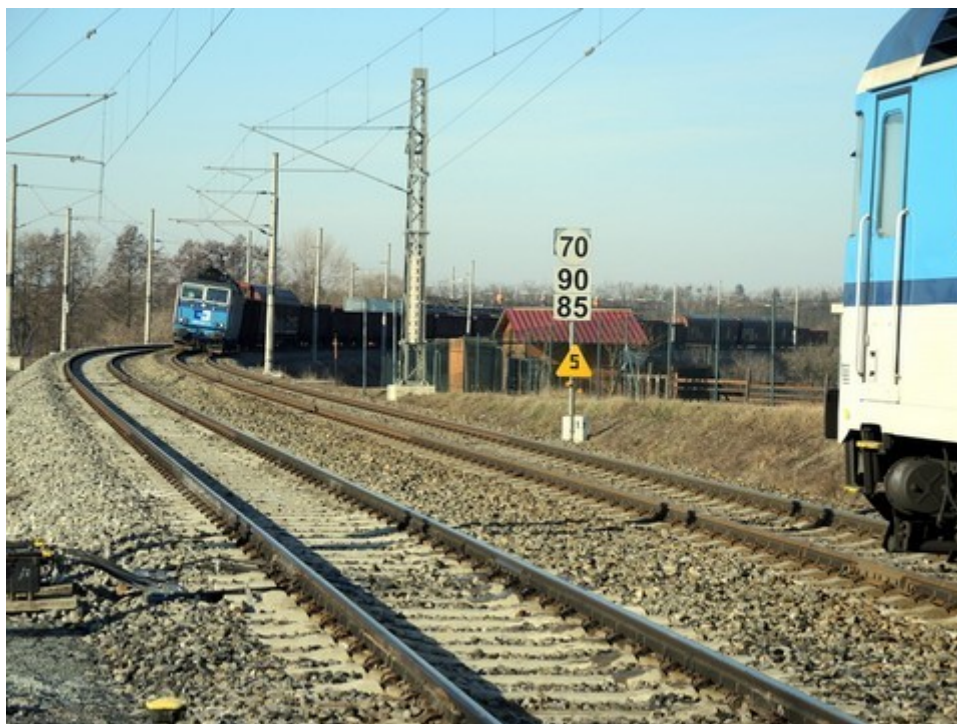
Obr. č. 1: Postavení vlaků po MU

- čelo vlaku zastavilo po MU v km 11,610;
 - **vlak Os 4140** byl tvořen motorovým vozem č. CZ ČD 95 54 5 854 028-8 v majetku ČD, a. s., DKV Brno. Vlak měl celkem 1 DV, délka 25 metrů, 4 nápravy, hmotnost 56 tun. Potřebná brzdící % 94, skutečná brzdící % 137. Vlak byl brzděn I. způsobem brzdění v režimu „R“;

- vlak byl označen návěstmi „Začátek vlaku“ a „Konec vlaku“;
 - čelo vlaku zastavilo po MU v km 11,729, částečně na ŽP P7900.

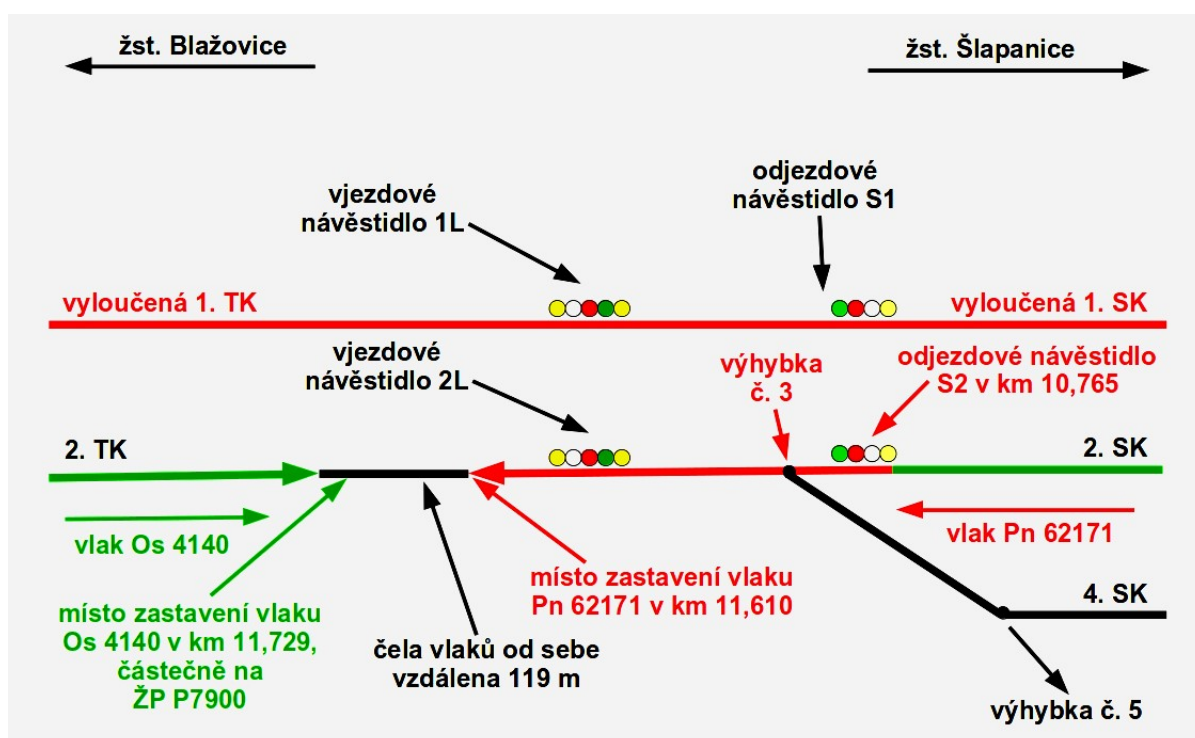
Obr. č. 2: Schéma místa vzniku MU

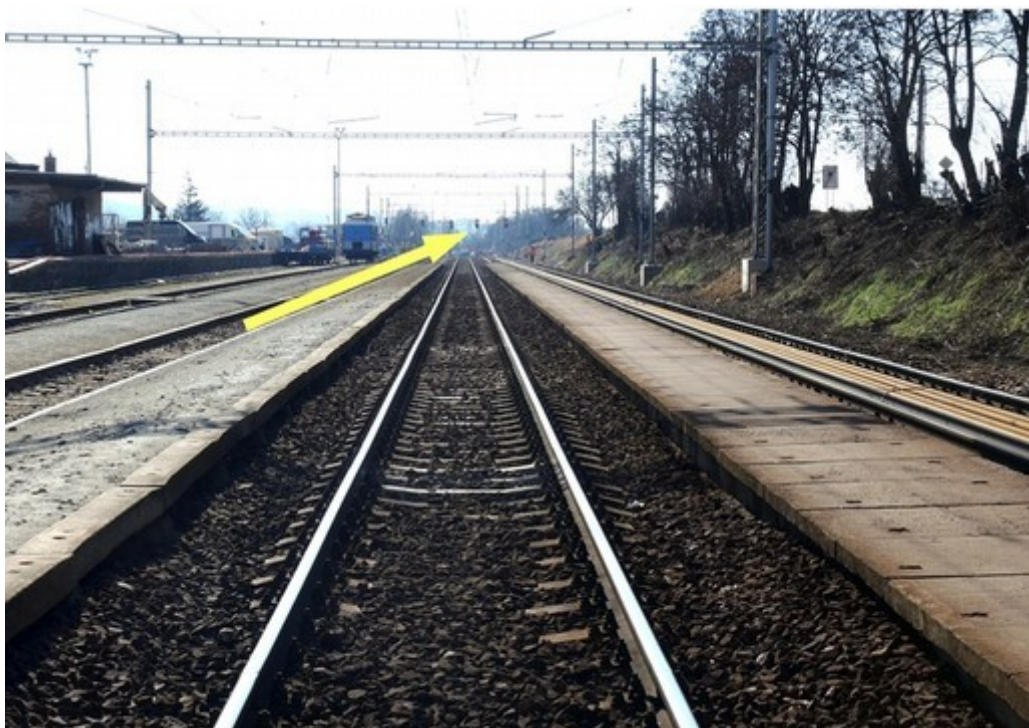
Reléové SZZ, 2. kategorie dle TNŽ 34 2620, v žst. Šlapanice je typu AŽD 71. Při ohledání místa MU vykazovalo SZZ správnou činnost. Návěstidlo S2 bylo označeno předepsanými součástmi a napětí na žárovce červeného světla a viditelnost návěstidla byla v pořádku.

Geografické údaje: místo MU v rovném a přehledném úseku v úrovni okolního terénu, bez překážek ve výhledu na návěstidlo S2.

Obr. č. 3: Viditelnost odjezdového návěstidla S2 ze 2. SK v úrovni dopravní kanceláře ze vzdálenosti cca 340 m

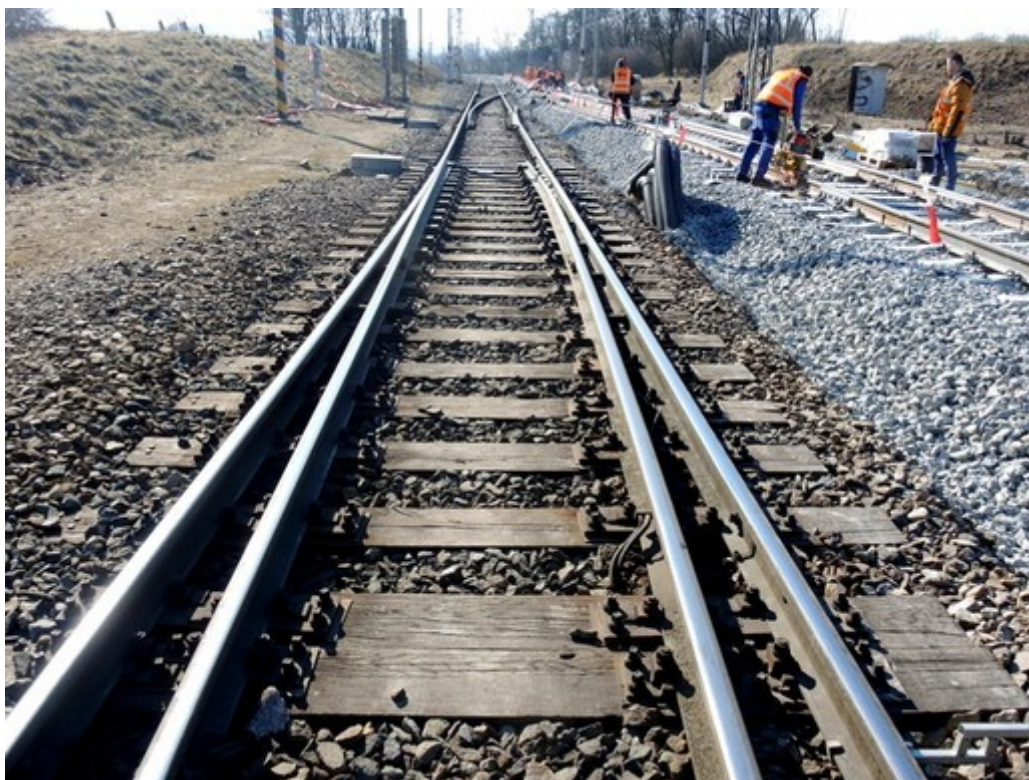
- byla zjištěna přepálená pojistka rozřezu přestavníku výhybky č. 3 v km 10,875;
 - stav železničního svršku neměl vliv na nehodový děj. V celé vzdálenosti odpovídající viditelnosti návěstidla S2 nebyly zjištěny žádné závady;

Obr. č. 4: Výhybka č. 3, řezaná jízdou vlaku Pn 62171

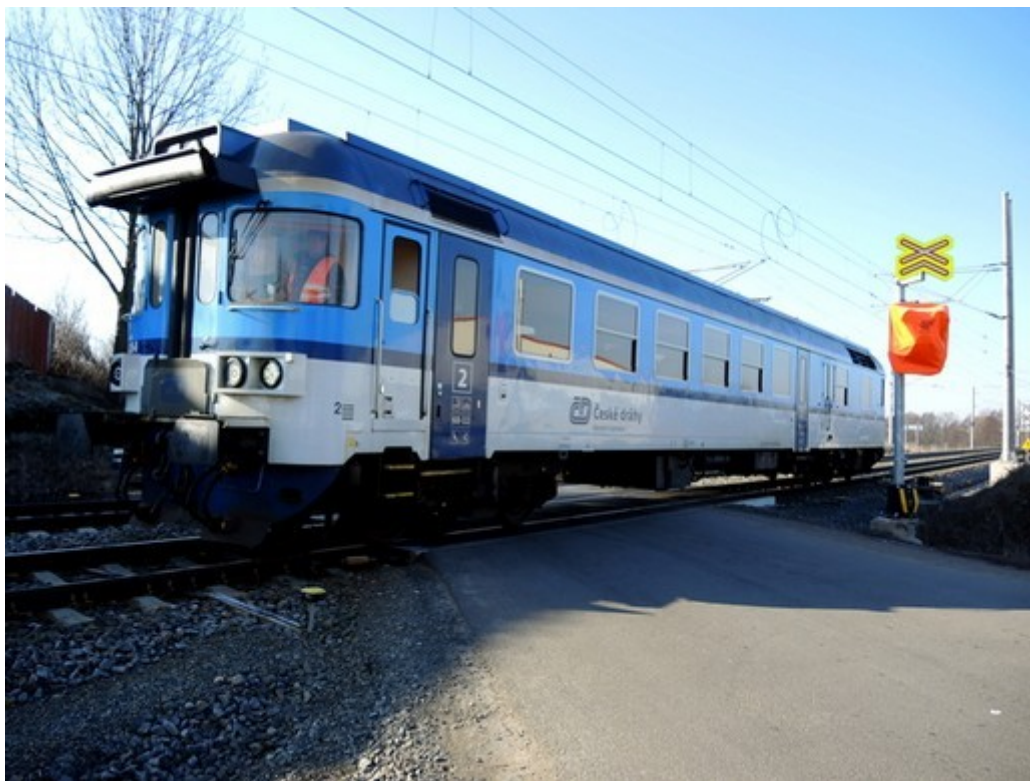
- v době vzniku MU vlakem cestovalo 43 cestujících. Tito cestující za pomoci doprovodu vlaku bezpečně vystoupili v prostoru železničního přejezdu P7900 z vlaku a dále pokračovali v jízdě NAD. Součinnost s HZS nebyla požadována.

Obr. č. 5: Vlak Os 4140 stojící na ŽP P7900 v km 11,729

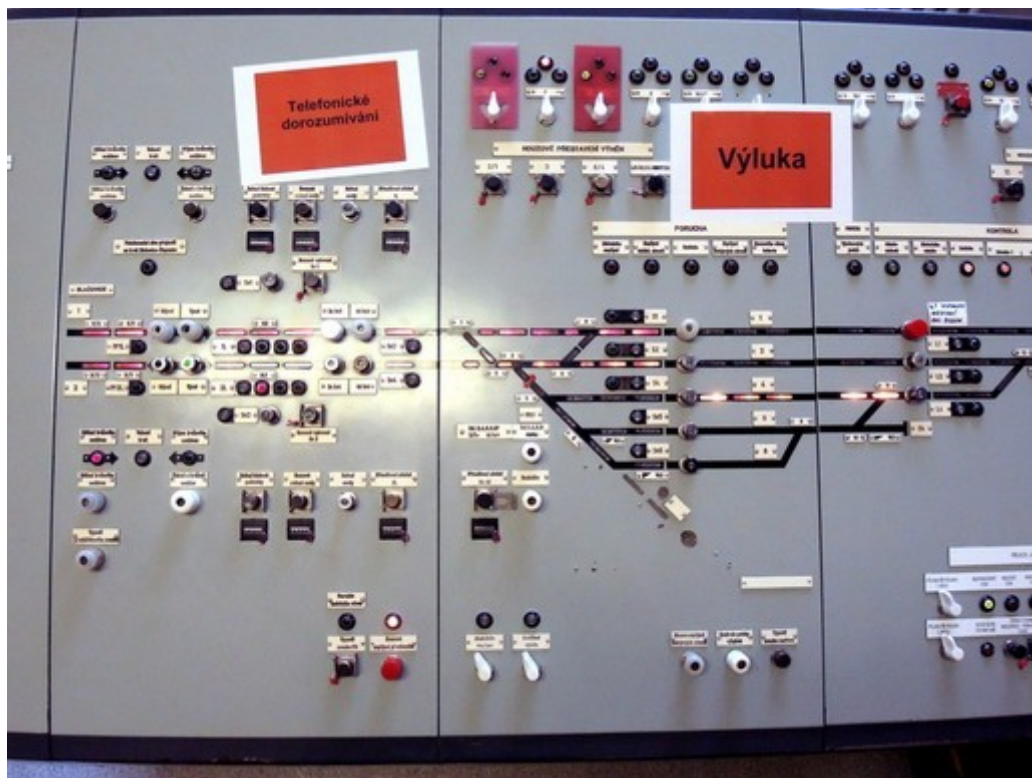
Obr. č. 6: Stav kolejové desky v dopravní kanceláři po MU
