Závěrečná zpráva o výsledcích šetření mimořádné události

Střetnutí vlaku Os 20323 s motocyklem na železničním přejezdu P2104 mezi
dopravnou D3 Velvary a žst. Kralupy nad Vltavou předměstí

Collision of the regional passenger train No. 20323 with a motorcycle at the level
crossing No. P2104 between Velvary operating control point and Kralupy nad
Vltavou předměstí station

č. j.: 6-1822/2018/DI

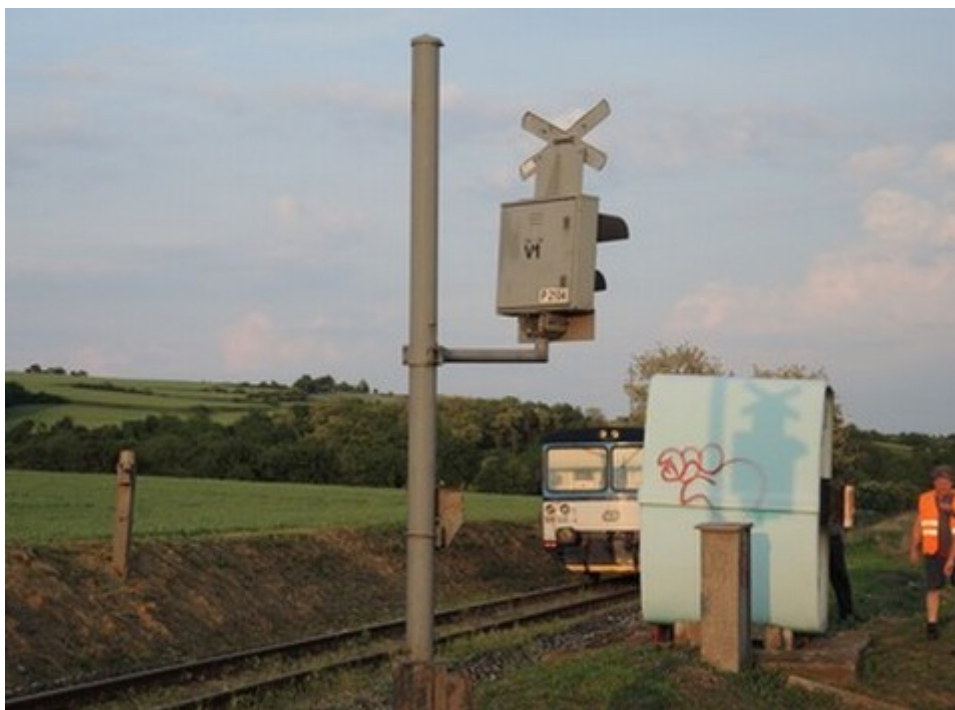
Obr. č. 1: Pohled na konec vlaku a výstražník zezadu

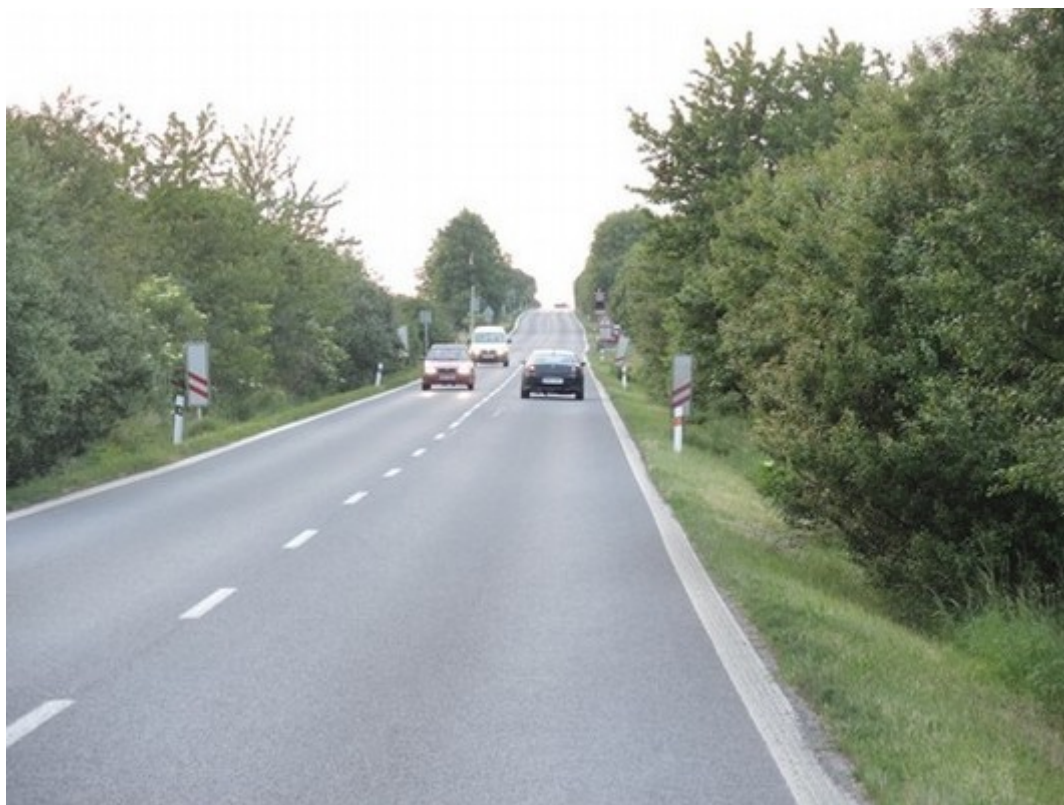
Obr. č. 3: Pohled ve směru jízdy motocyklu k železničnímu přejezdu P2104

- ve směru jízdy motocyklu (viz Obr. č. 3), tj. ve směru jízdy od Kralup nad Vltavou do Velvar, byly umístěny vpravo a vlevo na PK svislé dopravní značky A 31a „Návěstní deska (240 m)“ doplněná dopravní značkou A 30 „Železniční přejezd bez závor“, A 31b „Návěstní deska (160 m)“, A 31c „Návěstní deska (80 m)“ a A 32a „Výstražný kříž pro železniční přejezd jednokolejný“;

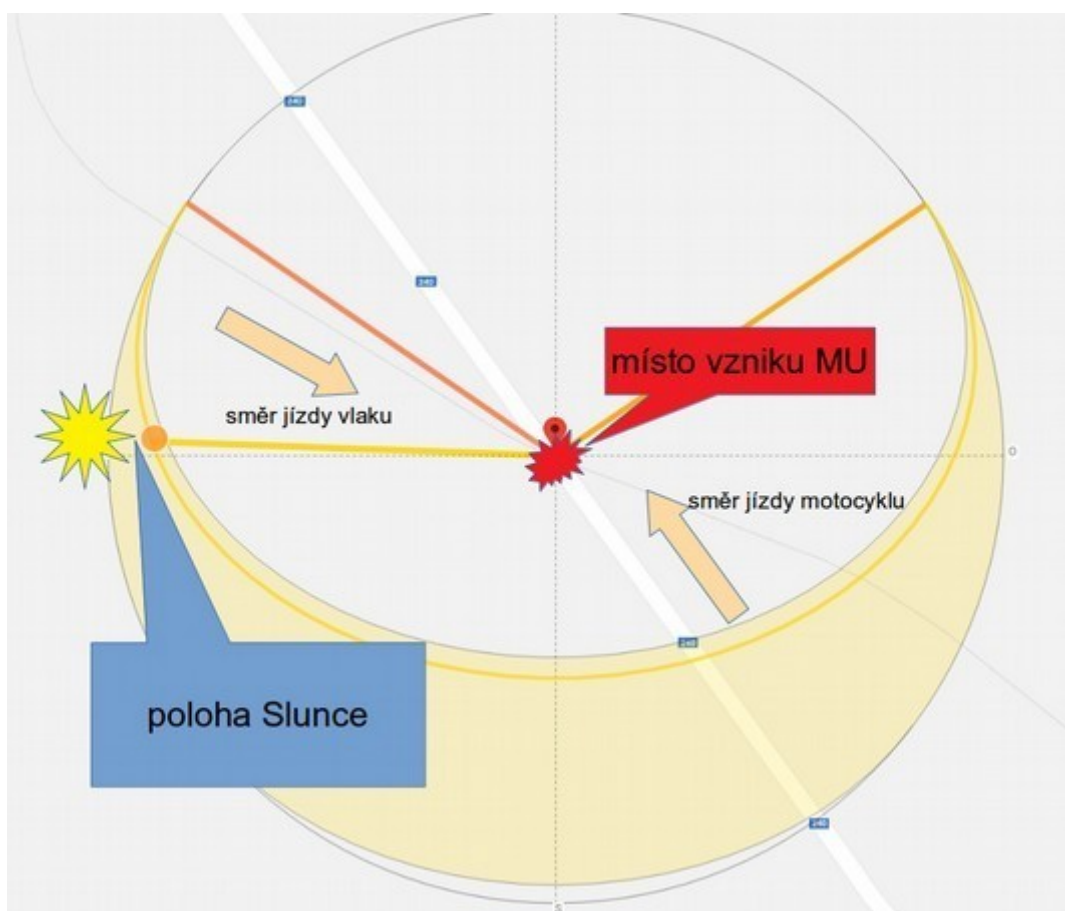
DI dále prověřovala možnost oslnění řidiče motocyklu sluncem. Vzhledem ke směru jízdy řidiče motocyklu a orientování železničního přejezdu P2104 bylo možné oslnění řidiče vyloučeno, a to jak dokumentací na místě vzniku MU (ve zcela totožných světelných podmínkách), tak i za použití speciálního programu, jak je vidět na Obr. č. 5. Po celou dobu jízdy po pozemní komunikaci směřovaly sluneční paprsky z levé strany k řidiči motocyklu přibližně pod úhlem 110° ve směru jeho jízdy. Jejich intenzita však v tuto hodinu a v této poloze nebyla taková, aby mohla zapříčinit jak oslňující účinek pro řidiče motocyklu tak i ovlivnění – snížení vnímání světelné výstrahy na světelné skříni výstražníku železničního přejezdu P2104. Slunce sice řidič motocyklu mohl spatřit vlevo, avšak při pohledu ve směru jízdy motocyklu nemohlo dojít k oslnění (i s ohledem na umístění a viditelnost výstražníků). Fakt, že nedocházelo k oslnění účastníků provozu na PK, navíc potvrdil i svědek vzniku MU (řidič osobního automobilu) ve svědecké výpovědi pro PČR.

Obr. č. 5: Poloha slunce v době vzniku MU

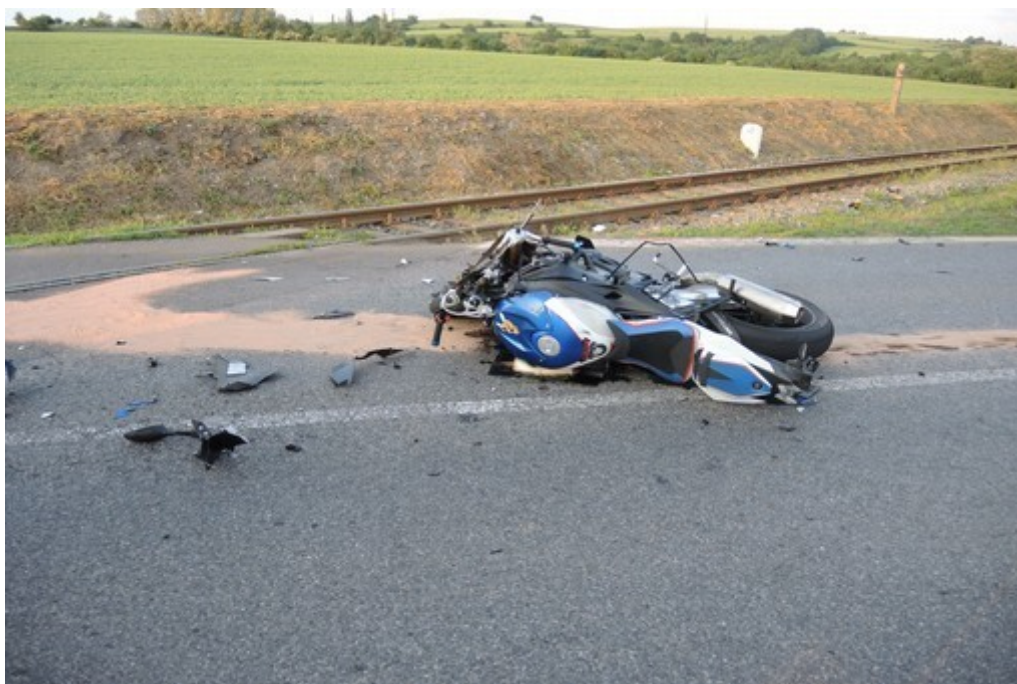
- přejezdová vozovka byla ve vyhovujícím stavu a byla sjízdná bez omezení;
- v ose PK ve směru jízdy silničních vozidel od Kralup nad Vltavou ve vzdálenosti 2 metrů od osy traťové koleje ležel odražený zdemolovaný motocykl, u kterého došlo

- k úniku provozních kapalin (zejména oleje), viz Obr. č. 7 v příloze této ZZ;
- na PK ve vozovce byly drobné části (úlomky) motocyklu a drobné části lidské tkáně, tělo řidiče motocyklu bylo ve směru své jízdy odraženo do levého příkopu vedle PK;
- ve vzdálenosti 43 metrů za železničním přejezdem (místa vzniku MU) ve směru jízdy vlaku byly nalezeny stopy po jízdě (smýkání) kol HDV v zablokovaném stavu.

Obr. č. 7: Poloha trosek motocyklu po vzniku MU

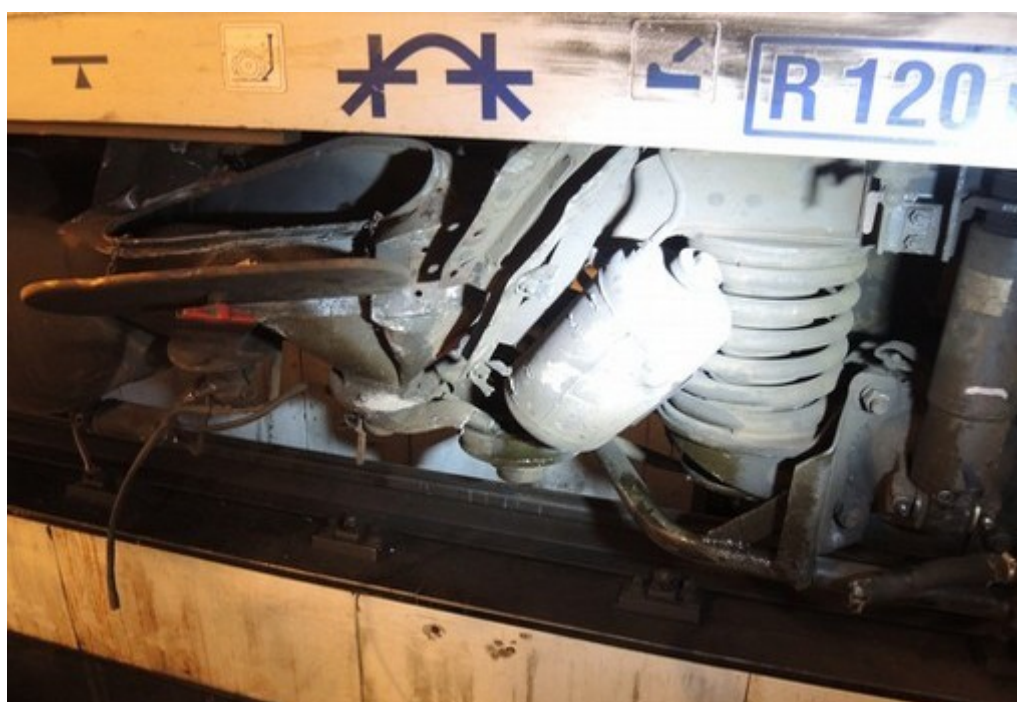
- HDV (vlak Os 20323) 198 208 Kč.

Obr. č. 8: Viditelné poškození na HDV
