The Rail Safety Inspection Office

## **Zpráva o výsledcích šetření příčin a okolností vzniku mimořádné události**

Střetnutí vlaku Ex 512 s nákladním automobilem na železničním přejezdu  
P6501 v km 245,044, v železniční stanici Studénka

Collision of long distance passenger train No. 512 with an obstacle – a lorry at the  
level crossing No. P6501 at Studénka station

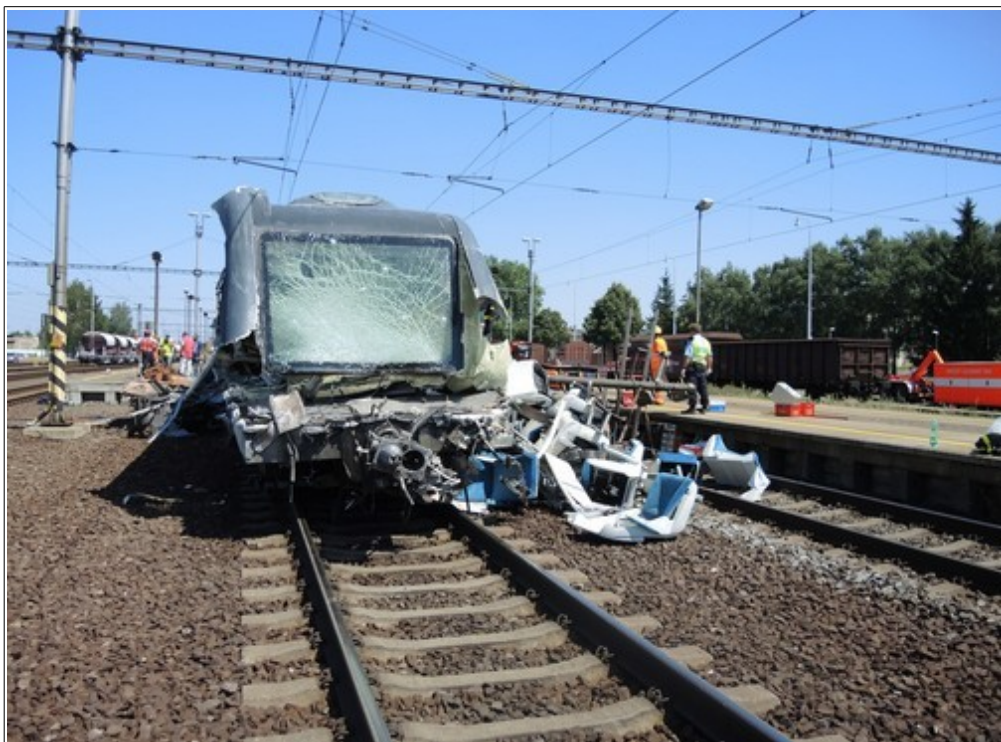
Obr. č. 1: Pohled na čelo vlaku v místě konečného postavení po vzniku MU. Zdroj: DI

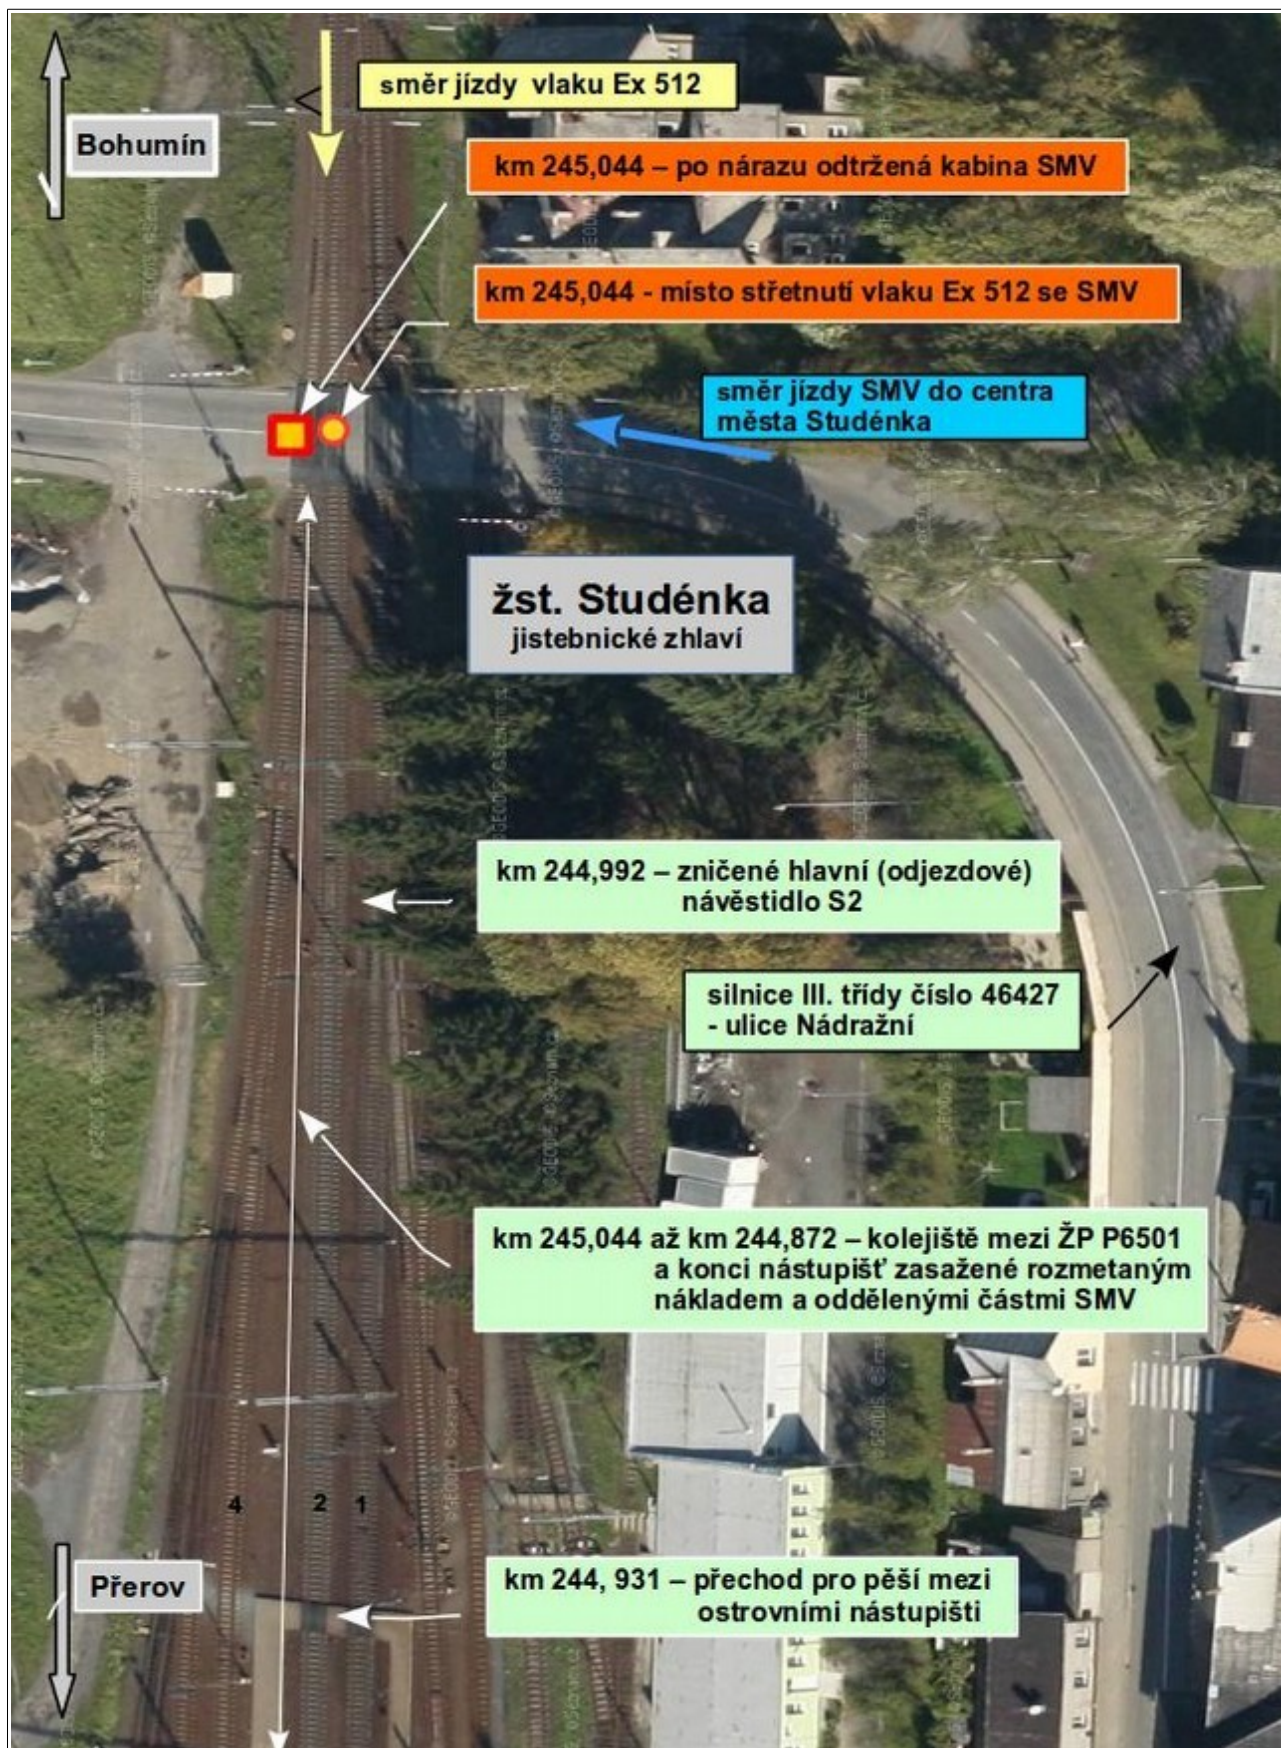
Obr. č. 2: Situační náčrtek místa vzniku MU.

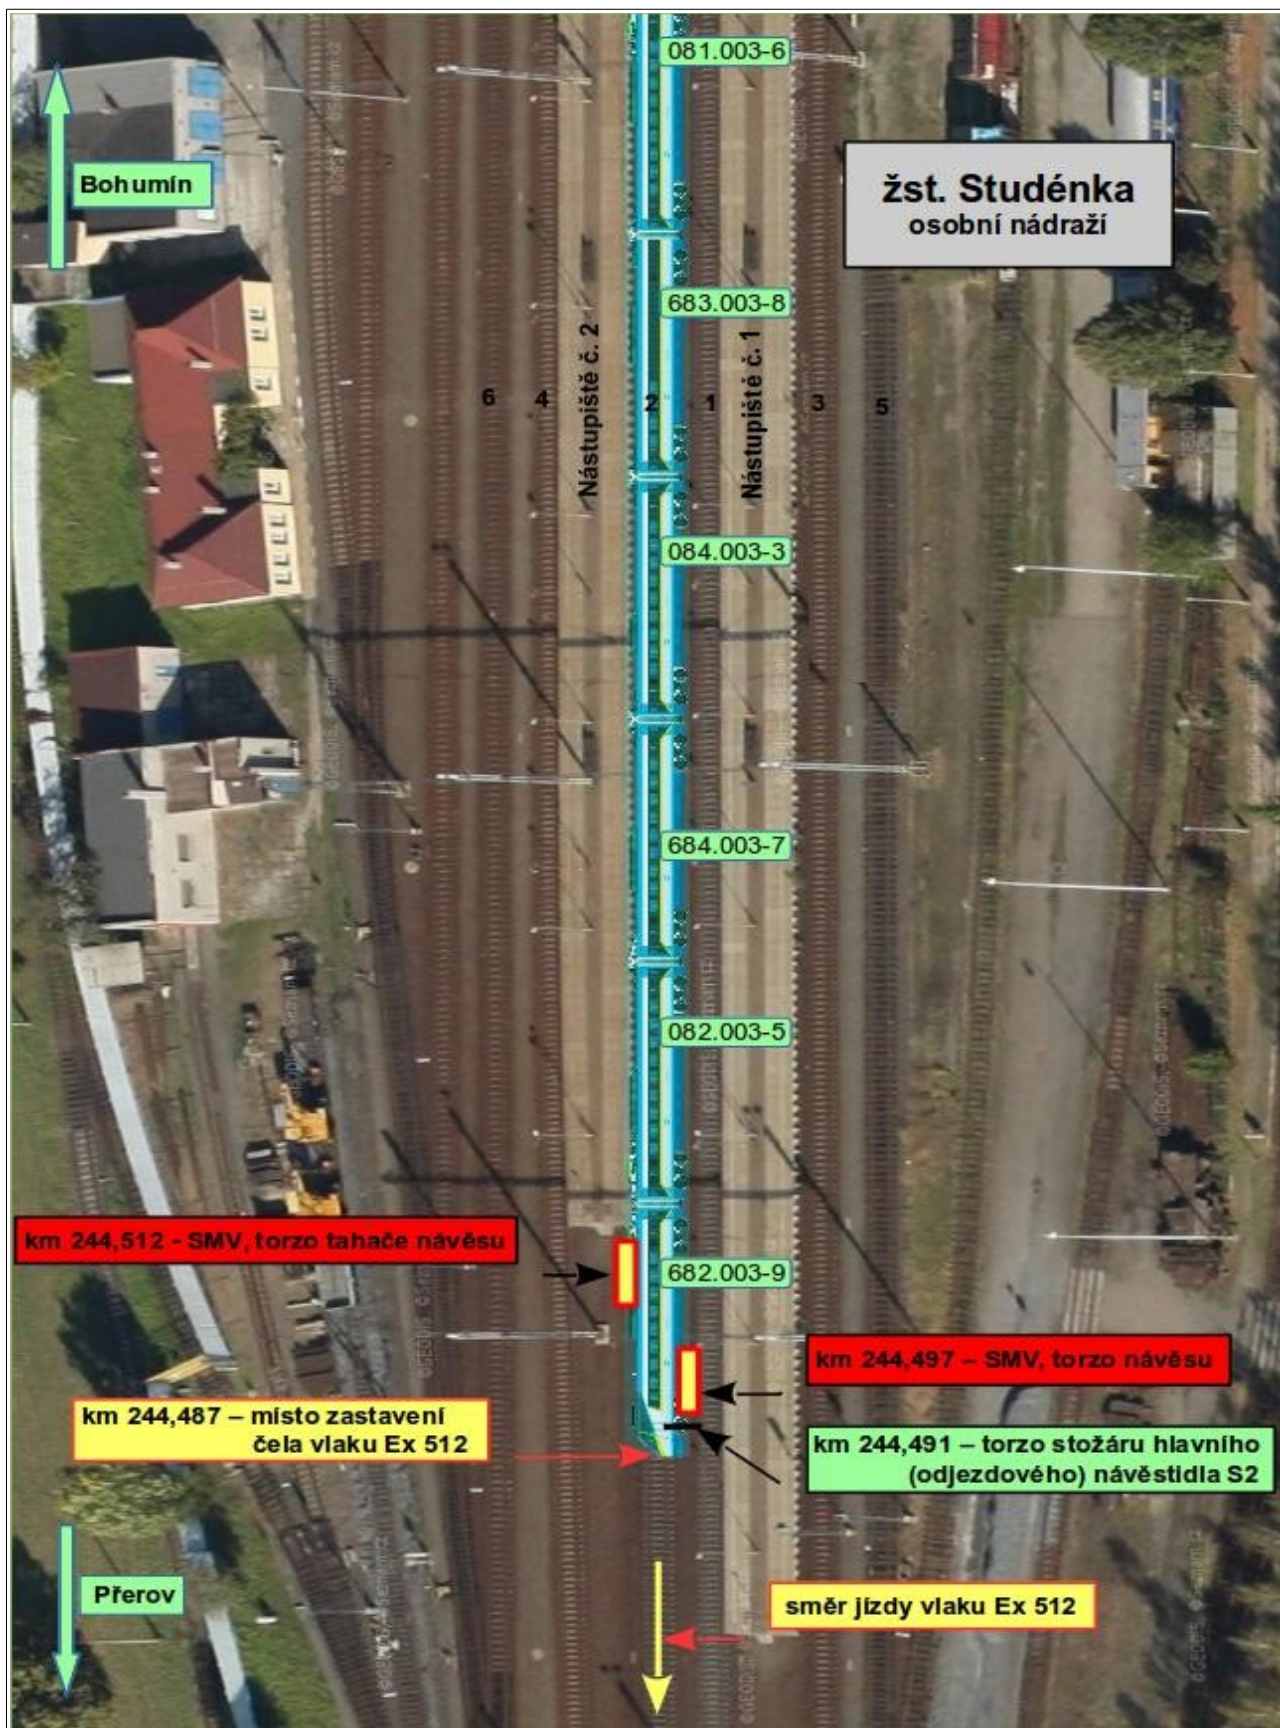
Obr. č. 3: Situační náčrtek místa zastavení vlaku Ex 512

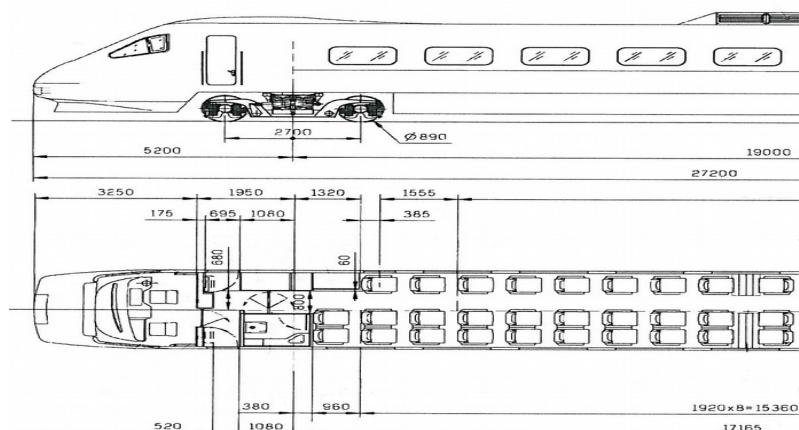
Obr. č. 4: Schéma hlavového DV 682.003-9

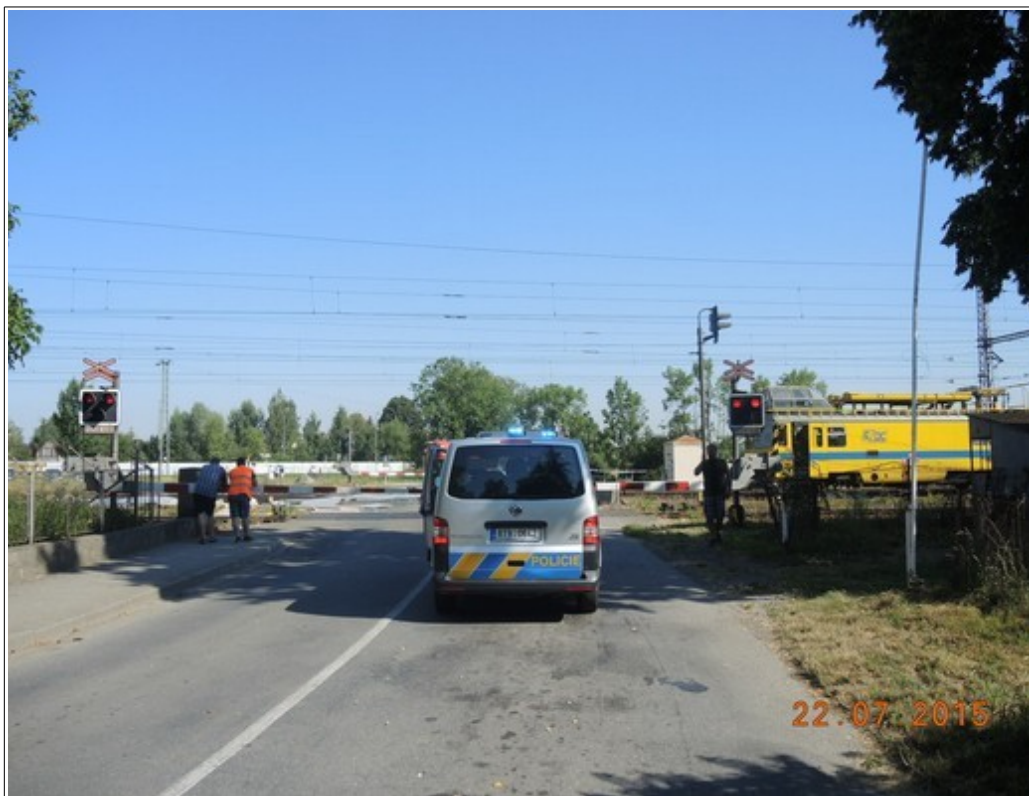
Obr. č. 5: Pohled na ŽP P6501 ve směru jízdy SMV.

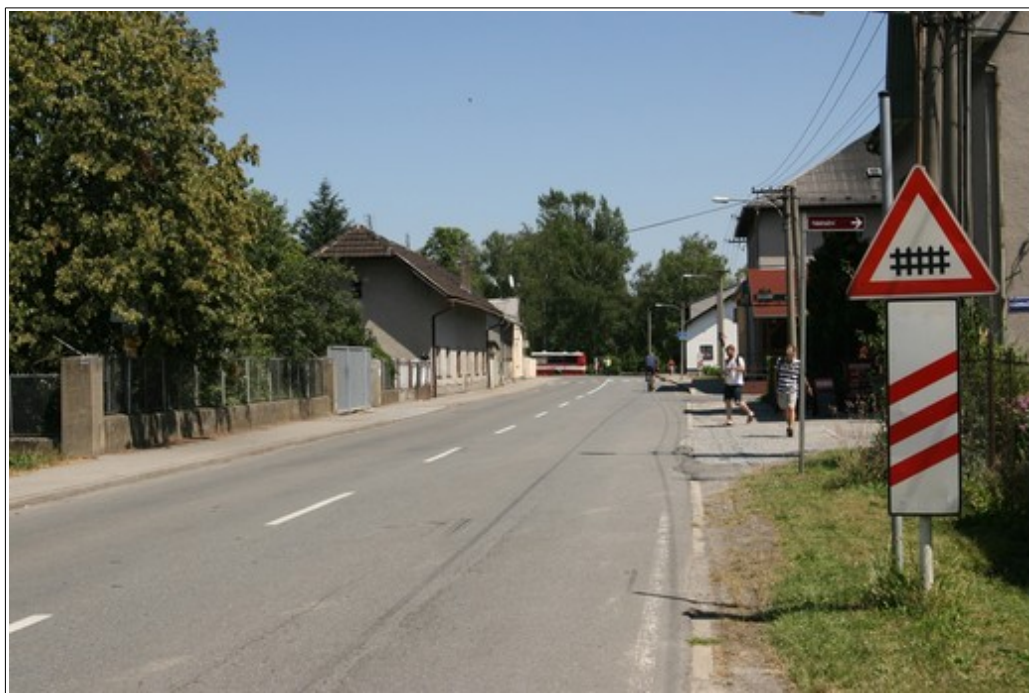
Obr. č. 6: Pohled na dopravní značení před ŽP P6501 ve směru jízdy SMV.

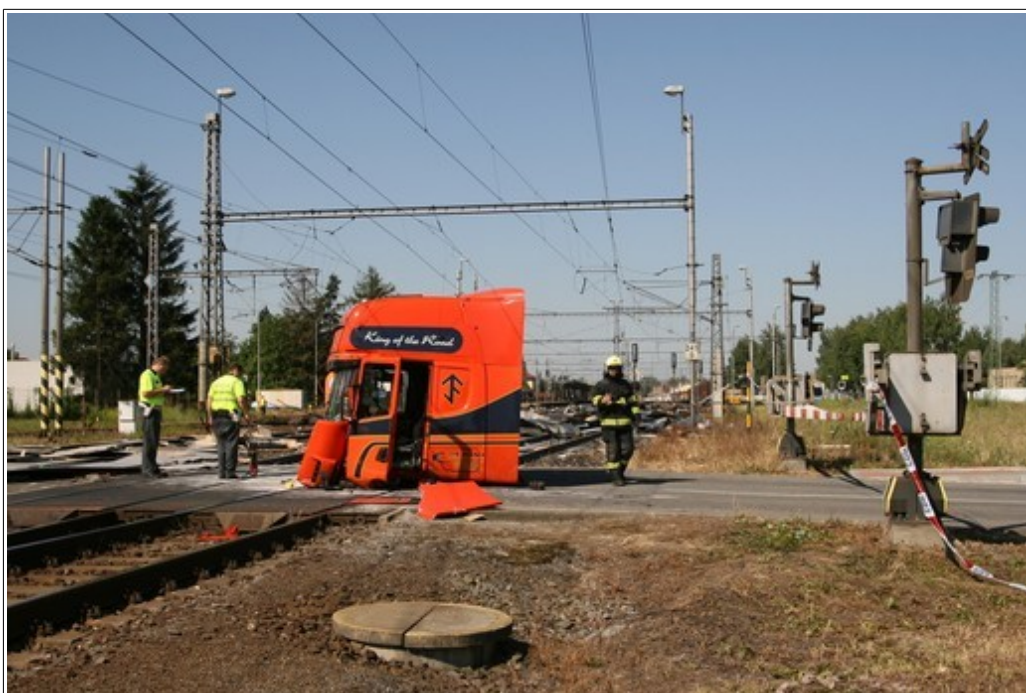
Obr. č. 7: Pohled na utrženou kabinu SMV po střetnutí s vlakem Ex 512.

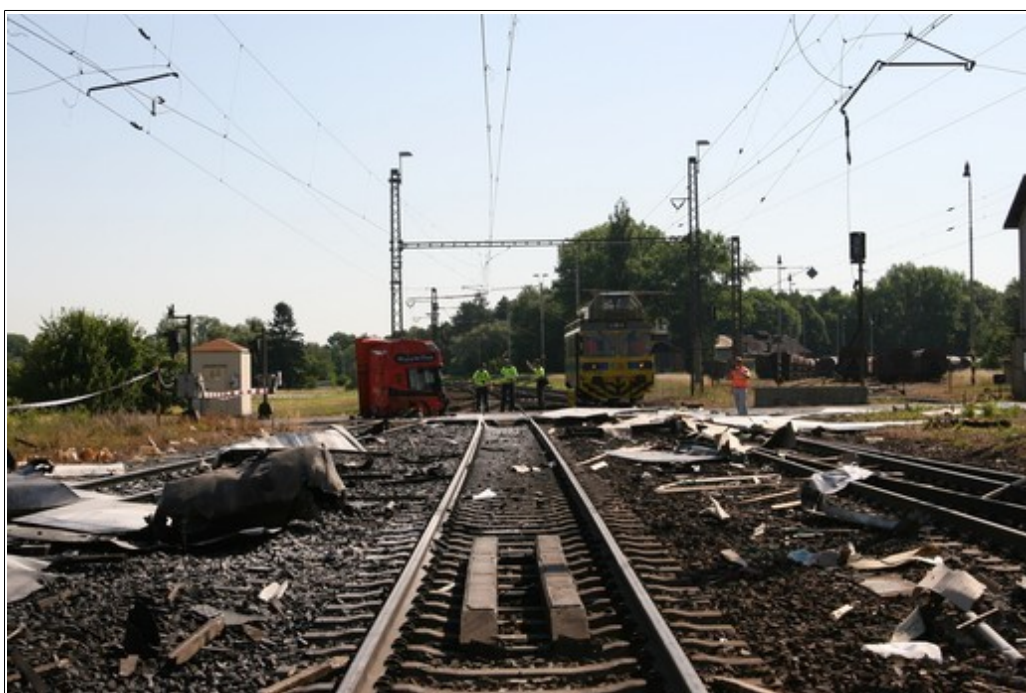
- v prostoru mezi ŽP P6501 a ostrovním nástupištem č. 2, tj. v km 245,044 až 244,512, došlo následkem sunutí (smýkání) SMV k úniku ropných látek z demolovaných a utržených palivových nádrží SMV tahače SCANIA a k jejich samovznícení (požáru) a znečištění šterkového lože (cca 50 t lomového kamene frakce 32-63 mm) ve SK 1, 2, 4 a ve výhybkách č. 7 a 8, a povrchu části ostrovního nástupiště č. 2 ropnými látkami. Současně byly poškozeny venkovní prvky SZZ, a to vč. rozvodných kabelů a kabelové skříně KS7 SKP 66, přestavníků výhybek č. 7 a 8, upevňovací soupravy výhybky č. 8 a 6 stykových transformátorů DT 075E s přívodními a propojovacími lany;

Obr. č. 8: Pohled na ŽP P6501 a kolejiště v žst. Studénka po střetnutí SMV s vlakem Ex 512.

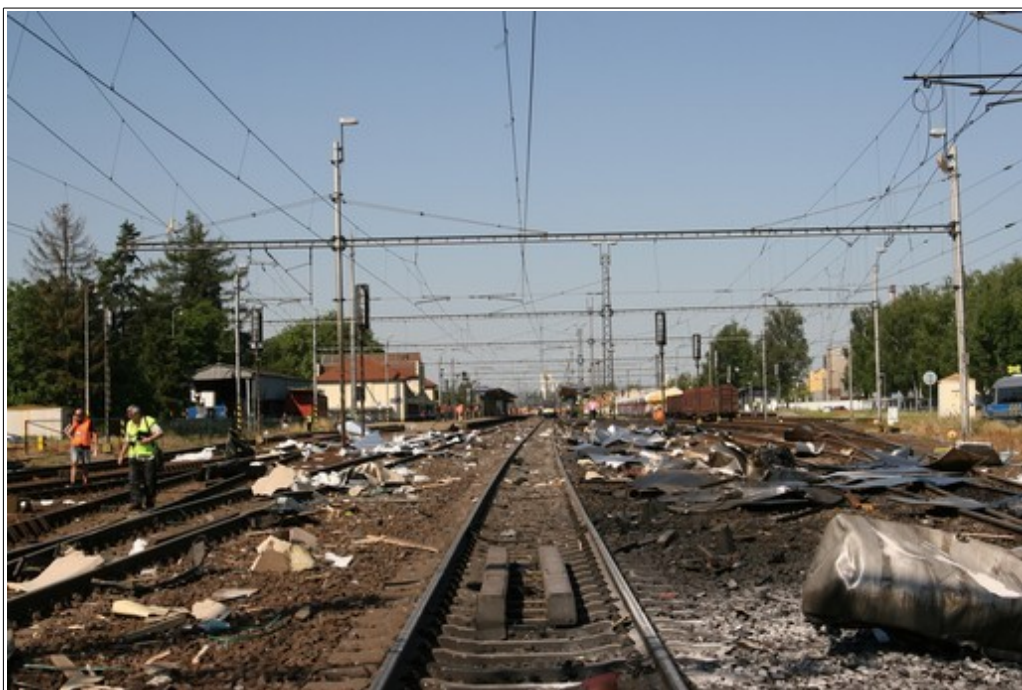
- ve směru jízdy vlaku Ex 512 za přejezdovou vozovkou ŽP byly na obě strany přiléhající ke SK 2 následkem MU rozmetány trosky SMV a jím přepravovaného nákladu. Přepravovaný náklad byl dílem rozmetán v délce 136 m až k začátku ostrovních nástupišť č. 1 a č. 2 žst. Studénka v km 244,908. V tomto prostoru se rovněž nalézaly drobné odlomené součásti SMV. První nádrž PHM SMV tahače SCANIA se nacházela mezi SK 2 a 4 v km 244,996, tj. 48 m za místem střetnutí. V km 244,992, tj. 52 m za místem střetnutí, bylo nalezeno torzo bez stožáru hlavního (odjezdového) návěstidla S2, typu AŽD 70, zničeného následným nehodovým dějem MU. V k němu přilehlém prostoru (kolejišti) byly nalezeny zcela demolované části sestavy návěstních svítilen tohoto návěstidla, přičemž stožár návěstidla zůstal částečně vklíněn v levé bočnici hlavového DV 682.003-9, a to

Obr. č. 9: Pohled na kolejiště žst. Studénka po střetnutí SMV s vlakem Ex 512. Zdroj: DI

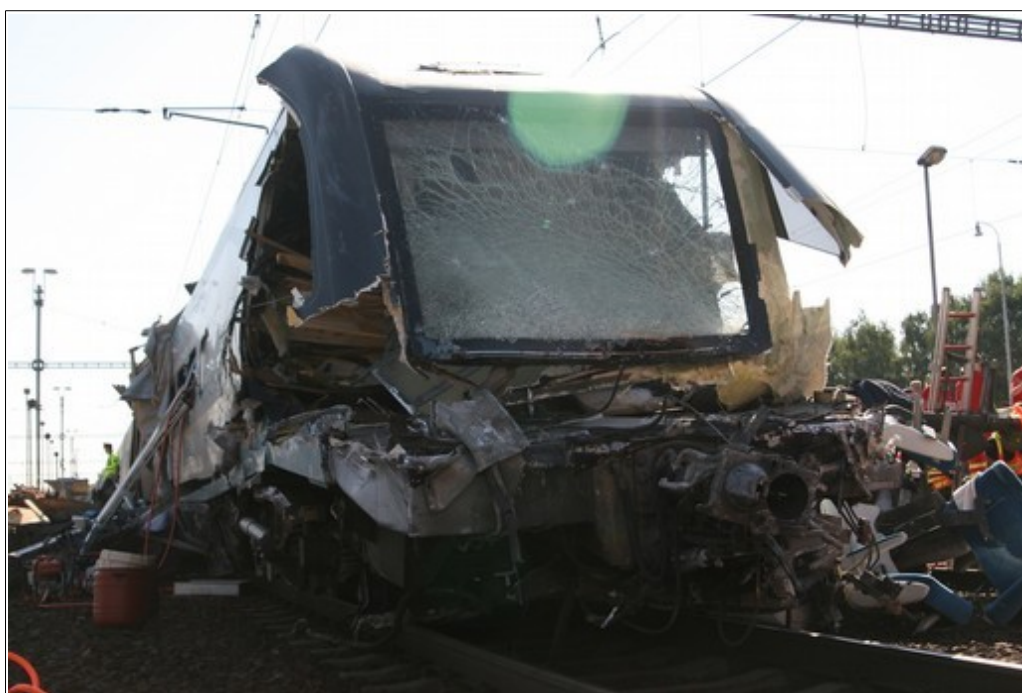
- SMV vjelo na ŽP P6501 ze strany od ul. Nádražní, tj. z levé strany přijíždějícího vlaku Ex 512;
- SMV bylo dynamikou nehodového děje zaklíněno pravou stranou do v čele vlaku řazeného hlavového DV CZ-ČD 93 54 6 682 003-9 (dále je 682.003-9) a sunuto (smýkáno) až do místa zastavení vlaku. Kabina i s řidičem SMV se ihned po střetnutí s vlakem násilně oddělila od tahače a zůstala stát otočena o cca 165° na přejezdové vozovce ŽP, a to v prostoru SK 4 žst. Studénka. V průběhu sunutí (smýkání) torza SMV toto zasahovalo do průjezdného průřezu souběžných SK 1 a SK 4. V době průjezdu podél ostrovního nástupiště č. 2 žst. Studénka, situovaného vpravo SK 2, sunuté (smýkané) torzo SMV zasahovalo také do volného schůdného, veřejně přístupného prostoru tohoto nástupiště. Na nástupišti č. 2 se v průběhu nehodového děje nezdržovaly žádné osoby;

Obr. č. 10: Pohled na devastované čelo vlaku Ex 512 se zaklíněným SMV, vlevo torzo tahače SCANIA, vpravo torzo návěsu KRONE. Zdroj: DI

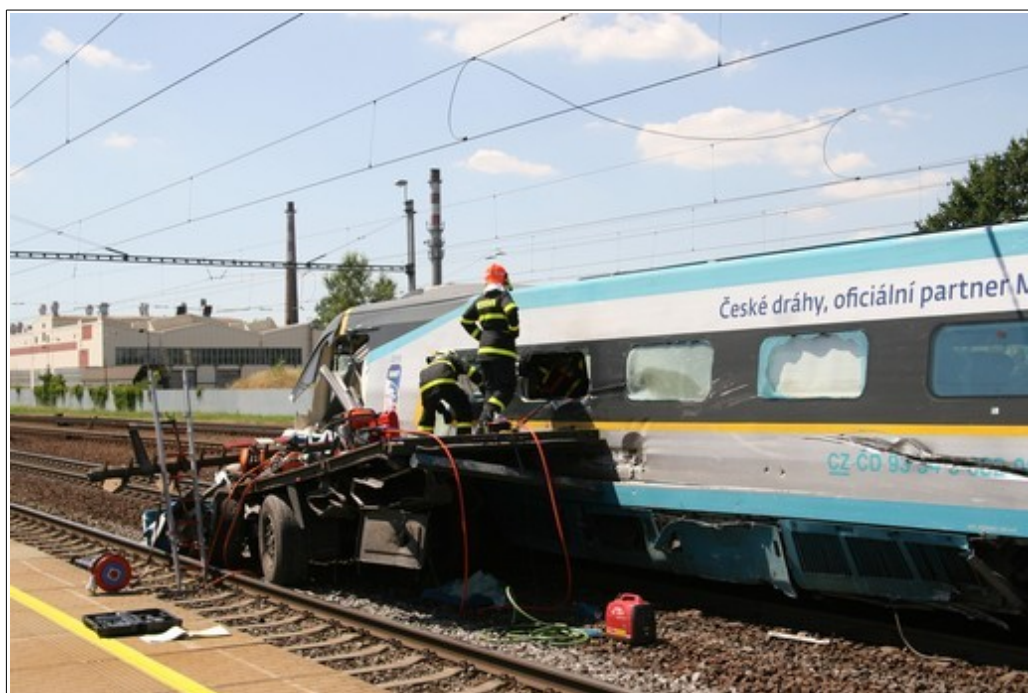
- v prostoru levých předních dveří, určených pro služební vstup a výstup do prostoru za stanovištěm strojvedoucího a k nouzovému výstupu přepravovaných osob před zaklíněným vrakem návěsu KRONE. Na ostrovním nástupišti č. 2 (mezi SK 2 a 4) byla sunutými (smýkanými) částmi SMV poškozena příhradová TP č. 22 typu Bp, situovaná v km 244,900, tj. 144 m za místem střetnutí, a TP č. 24 typu T v km 244,855, tj. 189 m za místem střetnutí. Za TP byl poškozen sloupek rozhlasového hlásiče a dva osvětlovací stožáry ostrovního nástupiště č. 2. Převodovka s částí kardanového hřídele, kardanový hřídel a druhá nádrž PHM SMV se nacházely ve SK 4 v km 244,891, tj. 153 m za místem střetnutí. Torzo poháněné nápravy s diferenciálem a jedním kolem SMV se nacházelo v prostoru na ostrovním nástupišti č. 2 v km 244,854, tj. 190 m za místem střetnutí, v bezprostřední blízkosti TP č. 26. Vlevo ve směru jízdy vlaku bylo utrženou částí nápravy s kolem návěsu KRONE v km 244,852, tj. 192 m za místem střetnutí, poškozeno oplocení a přístřešek pro stání montážního vozidla trakčního vedení. Mezi SK 6 a 8 v km 244,830, tj. 214 m za místem střetnutí, a ve SK 4 v km 244,775, tj. 269 m za místem střetnutí, se nacházely dvě zcela zdeformované lavičky, původně umístěné na ostrovním nástupišti č. 2. Ve SK 4 v km 244,776, tj. 268 m za místem střetnutí, se nacházela vzduchová jímka SMV tahače SCANIA a ve SK 6 v km 244,736, tj. 288 m za místem střetnutí, dvojmontáž kol z poháněné nápravy SMV tahače SCANIA. Na ostrovním nástupišti č. 2 bylo v km 244,710 tj. 334 m za místem střetnutí, sunutým (smýkaným) torzem SMV tahače SCANIA poškozeno ostění výtahové šachty, vč. uvnitř instalované technologické části zdvihacího zařízení, po celé délce nástupiště č. 2 až do místa zastavení čela vlaku poškozeny železobetonové nástupištní konzolové desky KS 230 v počtu 7 panelů, konzolové desky KS 150 v počtu 6 panelů, cca 15 m<sup>2</sup> zámkové dlažby nástupiště č. 2 a přístupových cest a služebních přechodů, vč. 5 nástupištních tvárnic TISCHER tvořících nástupištní hranu na straně SK 2;

Obr. č. 11: Pohled na devastované čelo vlaku Ex 512 v místě zastavení vlaku po MU se zaklíněným SMV, torzem návěsu KRONE. Zdroj: DI

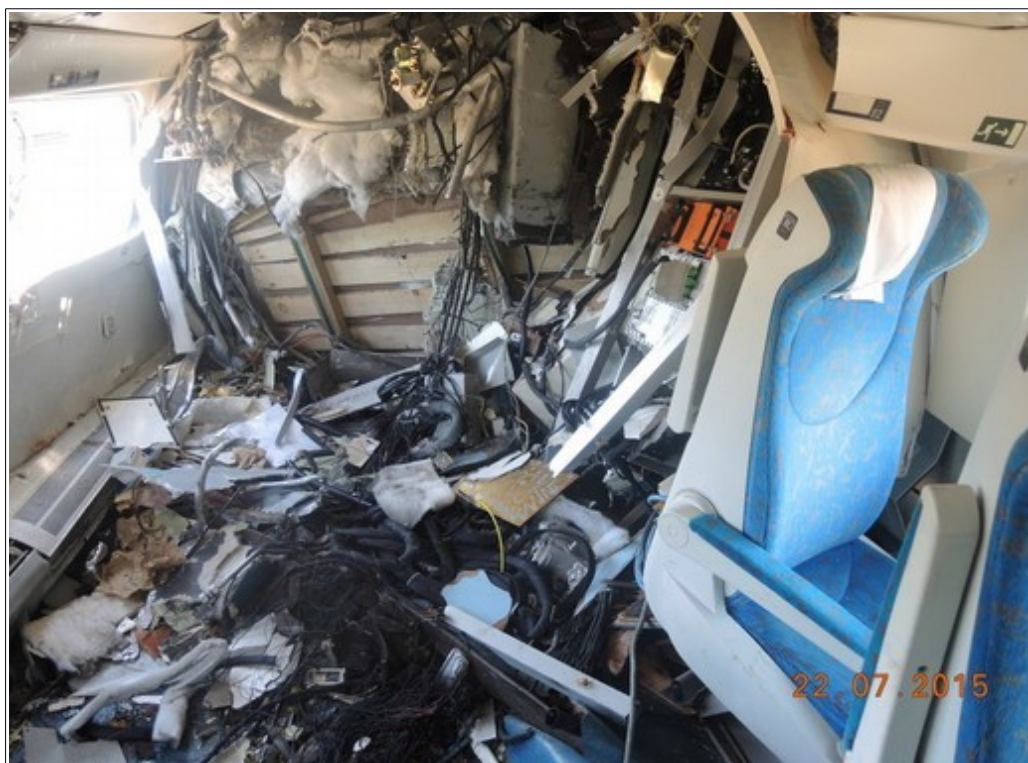
Obr. č. 12: Pohled na devastovaný interiér oddílu pro cestující v čele vlaku Ex 512 řazeného hlavového DV. Zdroj: DI
