The Rail Safety Inspection Office

Střetnutí vlaku Os 18420 s osobním automobilem s následným vykolejením na železničním přejezdu P6382 mezi železničními stanicemi Obrataň a Chýnov

Accident and incident investigation report

Collision of the regional passenger train No. 18420 with a car with consequent derailment at the level crossing No. P6382 between Obrataň and Chýnov stations

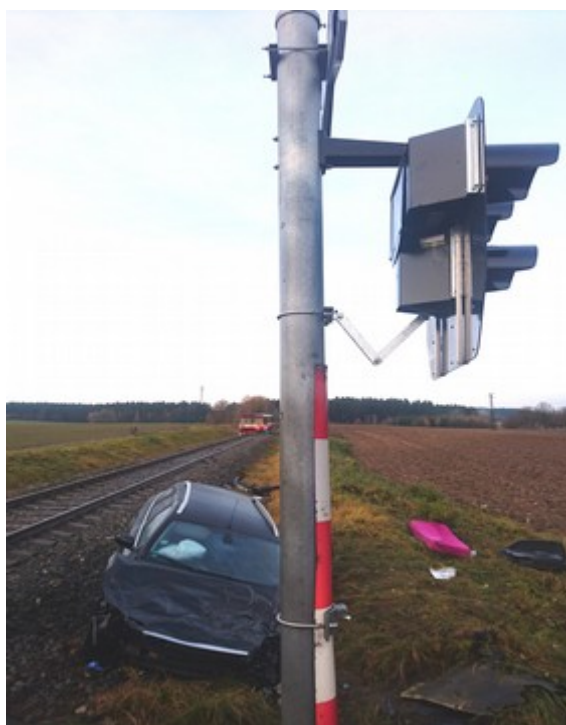
Obr. č. 1: Pohled na místo MU

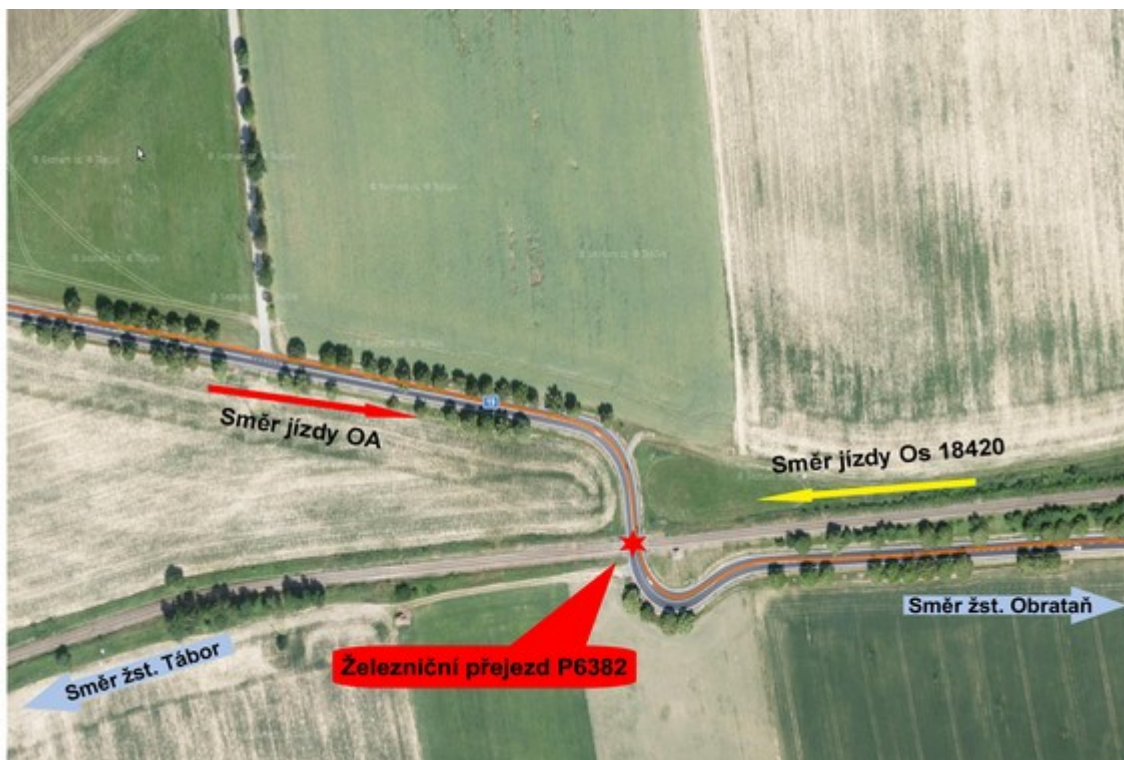
Obr. č. 2: Schéma místa vzniku MU

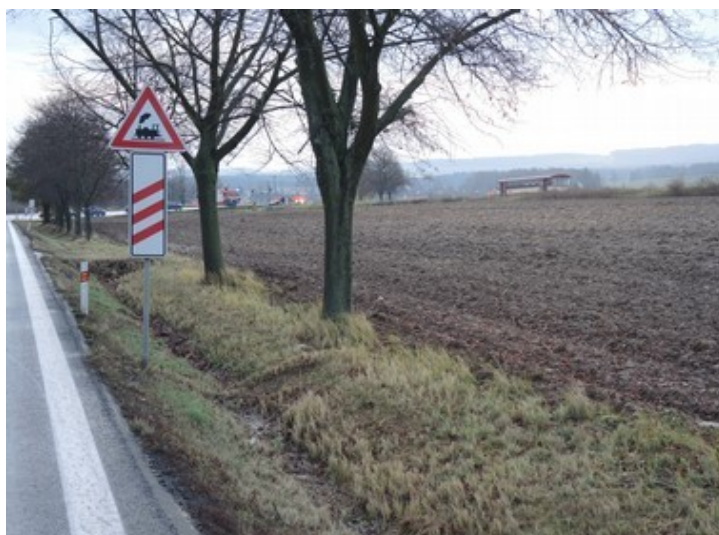
- ve směru jízdy OA, tj. ve směru jízdy od Tábora do Obrataně, byly před ŽP umístěny vpravo na pozemní komunikaci svislé dopravní značky A 31a „Návěstní deska“ (240 m) doplněná dopravní značkou A 30 „Železniční přejezd bez závor“ (viz obr. č. 3), A 31b „Návěstní deska“ (160 m) a A 31c „Návěstní deska“ (80 m);

Obr. č. 3: Silniční značení ve směru jízdy OA

Dopravní značení na pozemní komunikaci bylo v souladu s příslušnými předpisy pro provoz na pozemních komunikacích. Dopravní značky byly v době ohledání bezprostředně po vzniku MU nepoškozené a dobře viditelné. Výstražný kříž a světelná skříň výstražníku vpravo i vlevo na pozemní komunikaci byly ze směru jízdy OA viditelné na vzdálenost 80 m, výstraha PZZ dávaná dvěma červenými střídavě přerušovanými světly byla viditelná a spolehlivě rozpoznatelná rovněž na vzdálenost 80 m.

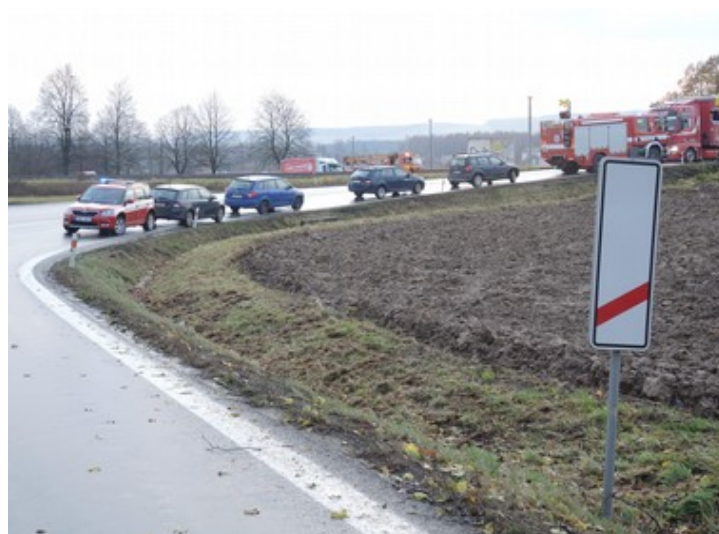
- výstražné kříže a světelné skříně obou výstražníků byly ze směru jízdy OA viditelné na vzdálenost 80 m, výstraha PZZ davaná dvěma červenými střídavě přerušovanými světly byla viditelná také na vzdálenost 80 m (viz obr. č. 4);

Obr. č. 4: Viditelnost výstražných křížů a výstrahy PZZ ve směru jízdy OA

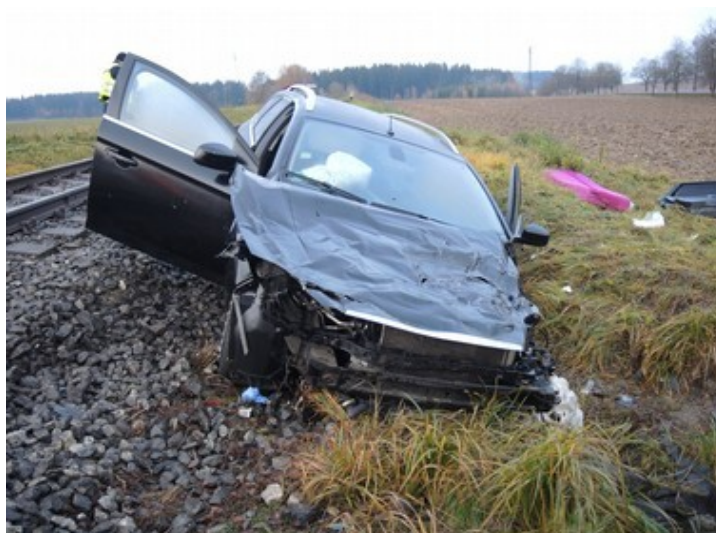
- rozhledová délka pro nejpomalejší silniční vozidlo pro případ poruchy nebo vypnutí PZZ byla ve směru jízdy OA a jízdy vlaku Os 18420 naměřena více než 200 m;
- v okolí přejezdu se nenacházela žádná vegetace nebo překážky ve výhledu, technologický domek PZZ se nacházel z pohledu jízdy OA až za přejezdem (vlevo);
- přejezdová konstrukce je pryžokovová – typu STRAIL, vozovka je s živičným krytem – asfaltem;
- povrch pozemní komunikace a přejezdové vozovky byl znečištěn ropnými látkami, po úniku pohonných hmot následkem MU;
- přejezdová vozovka byla ve vyhovujícím stavu a byla sjízdná bez omezení;
- ve vzdálenosti 8 m od ŽP vpravo ve směru jízdy vlaku Os 18420 se nacházel podél traťové koleje osobní automobil, který byl po střetnutí vlivem srážky odhozen mimo prostor ŽP (viz obr. č. 5);

Obr. č. 5: Pohled na OA

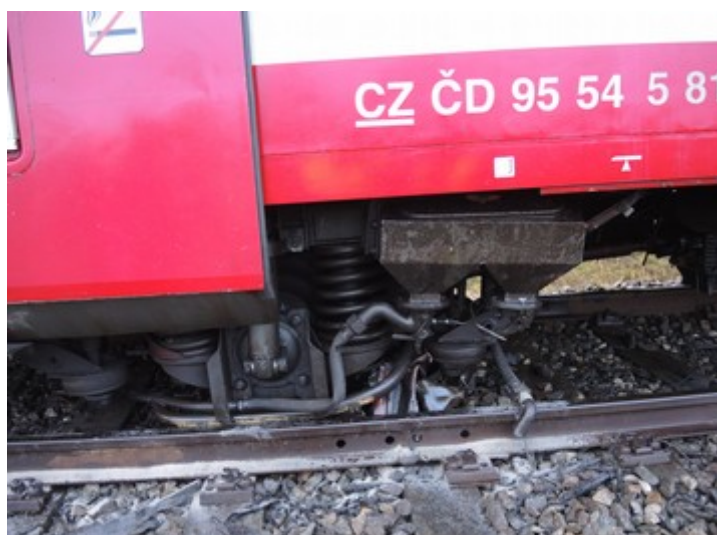
- ve vzdálenosti 12 m od ŽP vpravo ve směru jízdy vlaku Os 18420 ležela utržená přední maska (nárazník) OA;
- v km 47,286, tj. ve vzdálenosti 78 m od ŽP, stál konec vlaku Os 18420;
- vlak Os 18420 byl označený návěstmi „Začátek vlaku“ a „Konec vlaku“ a byl tvořen samostatně jedoucím motorovým vozem č. 95 54 5 810 633-8;
- HDV bylo poškozené a vykolejené zadním podvozkem tvořeným samostatným dvojkolím, a to vlevo ve směru jízdy vlaku;

Obr. č. 6: Vykolejený zadní podvozek HDV

Dne 28. 11. 2017 byla odborně způsobilými osobami dopravce provedena komisionální prohlídka poškozeného HDV za účelem stanovení rozsahu poškození. Technický stav HDV nebyl v příčinné souvislosti se vznikem této MU a poškození HDV vzniklo jako následek střetnutí s OA.
