The Rail Safety Inspection Office

Investigation Report of Railway Accident

Collision of freight train No. 66301 with a bus at level crossing
No. P2724 in Všetaty station

č. j.: 6-1160/2014/DI

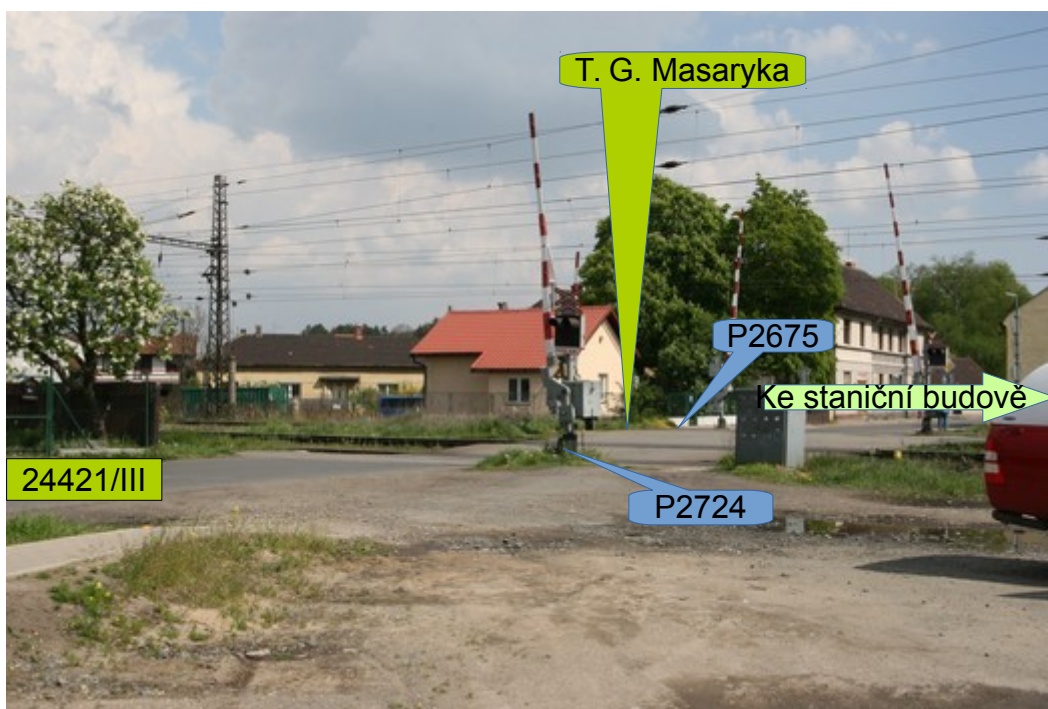
č. 177/1995 Sb., neboť nezaručují bezpečnost provozování drážní dopravy a bezpečnost účastníků provozu na pozemní komunikaci při jízdě SMV delšího než 6,5 m, což je vzdálenost mezi výstražníky (sklopenými břevny závor) uvedených přejezdů.

Obr. č. 3: Výhled na P2724 a P2675

V případech, kdy jsou oba uvedené přejezdy otevřeny, přejíždí SMV delší než 6,5 m přes přejezd P2724 max. rychlostí $30 \text{ km} \cdot \text{h}^{-1}$ a vjíždí do prostoru mezi přejezdy, neboť vjezd na tuto část komunikace není pro tato vozidla ničím omezen. Pokud po vjezdu na přejezd P2724 dojde k uzavření přejezdu P2675 (PZZ dává výstrahu), je nuceno SMV před přejezdem P2675 zastavit, aniž by uvolnilo nebezpečné pásmo přejezdu P2724. Uvedená situace je reciproční i pro jízdu za obdobných podmínek v opačném směru.

Na obrázku č. 3 je vidět pozemní komunikaci č. 24421/III, přejezdy P2724 a P2675, tvar a úhel křížení s odbočující komunikací ke staniční budově. Zároveň je i vidět pozemní komunikaci za přejezdem P2724 (ulice T. G. Masaryka – poznámka zpracovatele).

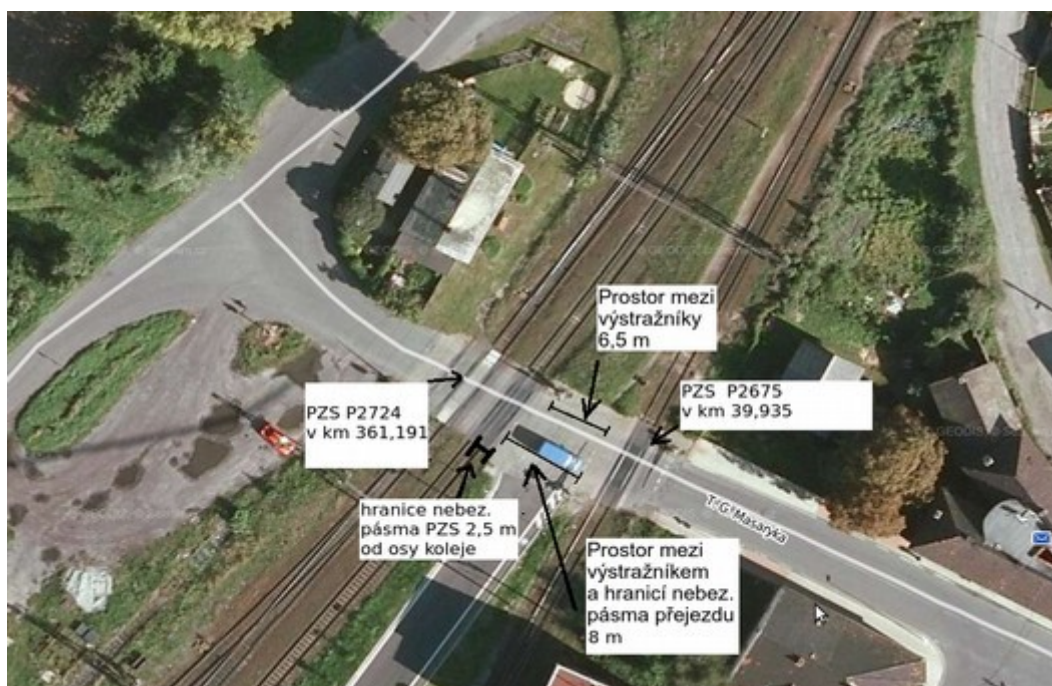
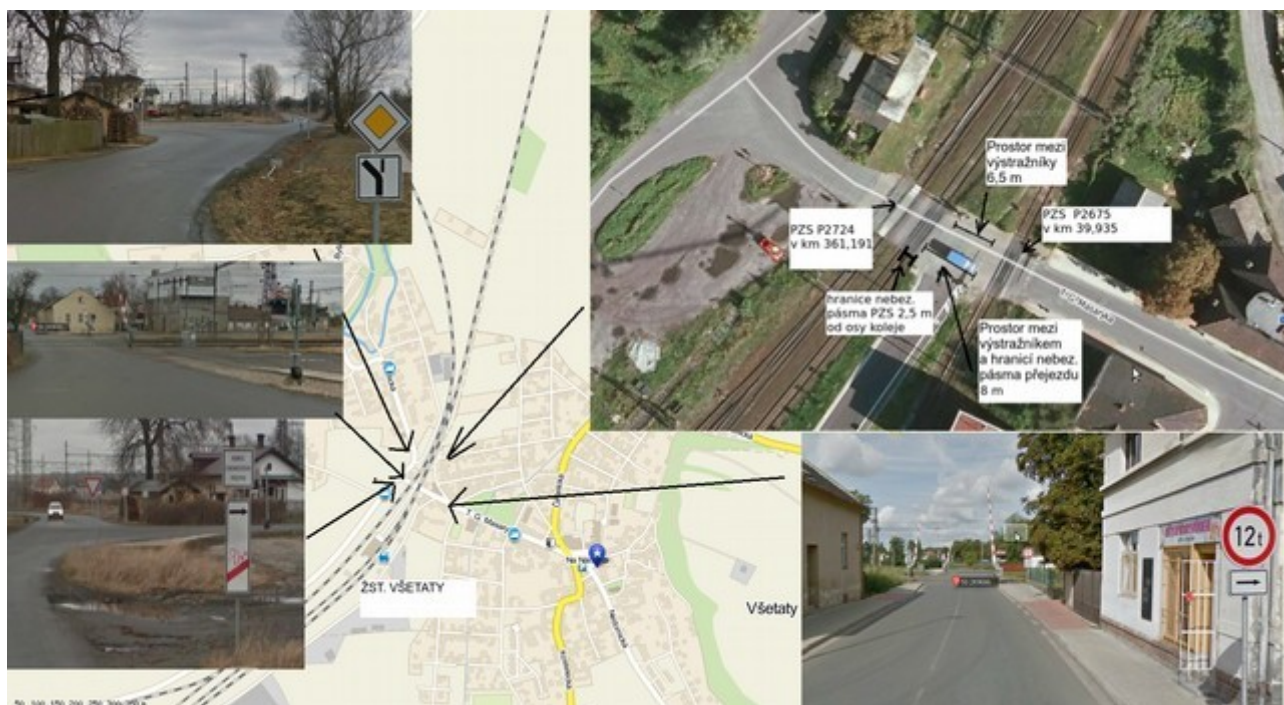
Obr. č. 4: Situační plán P2724 a P2675

Na obrázcích č. 4 a 5 je zanesena vzdálenost mezi výstražníky ŽP P2724 a ŽP P2675 zjištěná při výkonu SD. Nebezpečné pásmo přejezdů činí 2,5 m od osy krajní koleje, z toho plyne, že prostor mezi výstražníkem železničního přejezdu P2675 a nebezpečným pásmem železničního přejezdu P2724 činí 8 m.

Obr. č. 5: Situační náhledy na P2724 a P2675

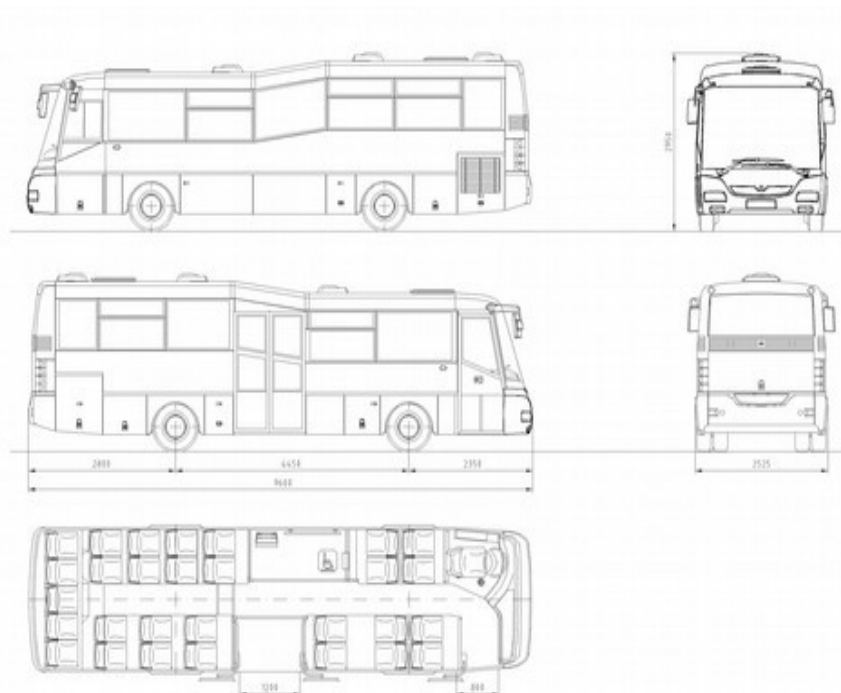
Obr. č. 6: Technický náčrt autobusu

Na obrázku č. 6 je technický náčrt dotčeného typu autobusu, délka autobusu činí 9,6 m. Ze zjištěných skutečností je zřejmé, že řidič autobusu sice splnil svou povinnost zastavit před výstrahou dávanou PZZ na železničním přejezdu P2675, ale tím, že zadní část autobusu zasahovala do nebezpečného pásma železničního přejezdu P2724, nezajistil uvolnění tohoto přejezdu tak, aby nedošlo ke vzniku MU (Obr. č. 7).
