The Rail Safety Inspection Office

Závěrečná zpráva o výsledcích šetření mimořádné události

Střetnutí vlaku Os 7908 s osobním automobilem na železničním přejezdu P552 mezi železničními stanicemi Lochovice a Jince s následným vykolejením

Accident and incident investigation report

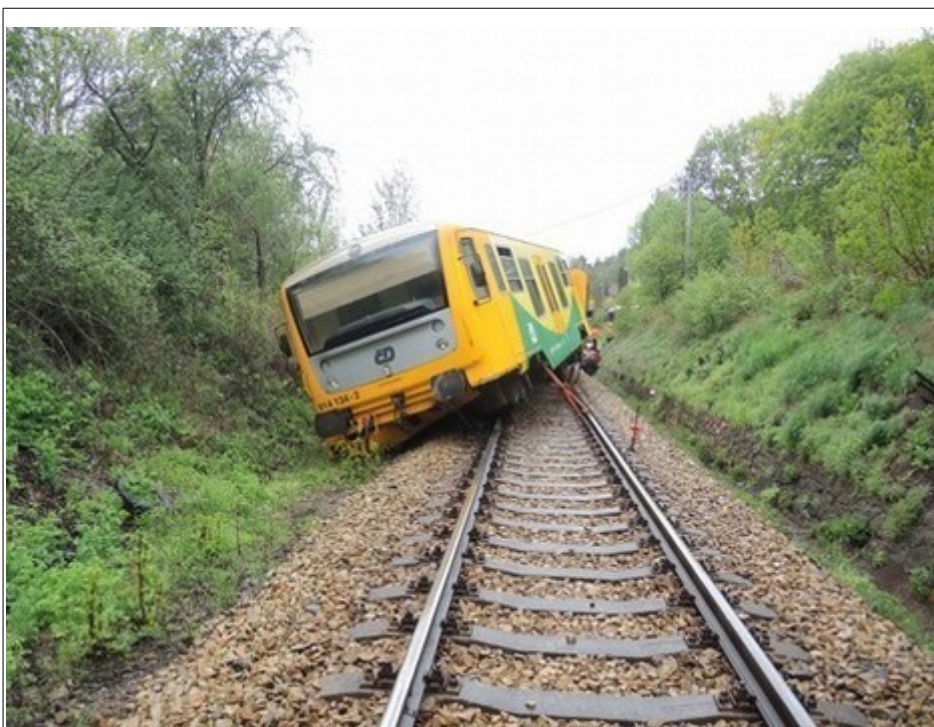
Obr. č. 1: Pohled na čelo vlaku po vzniku MU

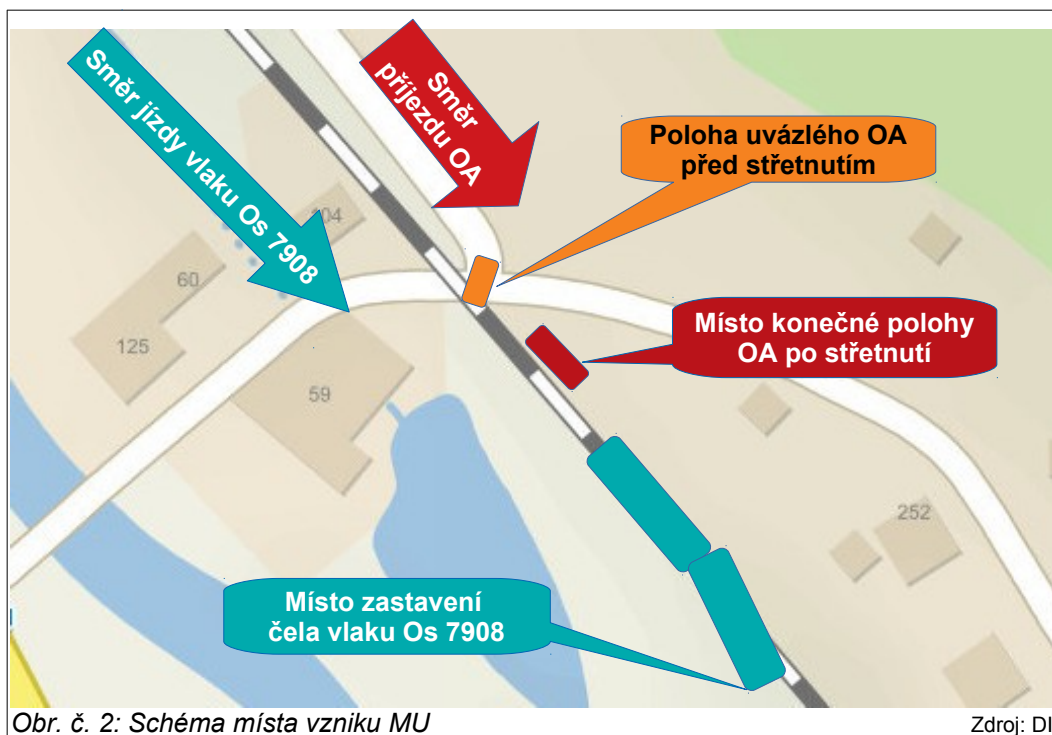
Dne 23. 4. 2018 se na železničním přejezdu P552 v km 87,595 střetl vlak Os 7908 se stojícím OA. Strojvedoucí zaregistroval na přejezdu stojící a do průjezdného průřezu zasahující OA, dal návěst lokomotivní houkačkou a následně aktivoval rychlobrzdu. Vzhledem k rychlosti jízdy vlaku, vzdálenosti od ŽP a brzdné dráze nemohl strojvedoucí střetnutí s OA zabránit. Následkem střetnutí došlo k odražení OA na bok, vykolejení

osobního vlaku první nápravou vpravo ve směru jízdy a pokračování v jízdě ve vykolejeném stavu dalších 50 m.

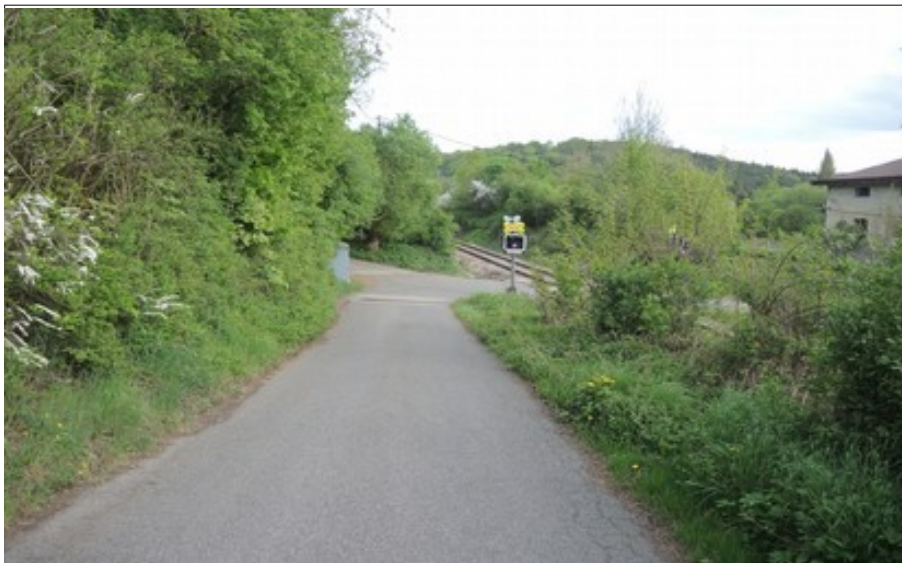
- výstražný kříž a světelná skříň výstražníku byly ze směru jízdy OA viditelné na vzdálenost 50 m, výstraha PZZ davaná dvěma červenými střídavě přerušovanými světly byla viditelná na vzdálenost 50 m (viz obr. č. 3);

Obr. č. 3: Dz ve směru jízdy OA

Dopravní značky byly v době ohledání bezprostředně po vzniku MU nepoškozené a dobře viditelné. Výstražný kříž a světelná skříň výstražníku byly ze směru jízdy OA nepoškozené a viditelné na vzdálenost 50 m. Světelné signály PZZ byly viditelné a spolehlivě rozpoznatelné na vzdálenost 50 m. Tato hodnota je v souladu s ustanovením normy ČSN 73 6380 Z3, ve kterém je pro účelové pozemní komunikace stanovena vzdálenost minimálně 35 m.

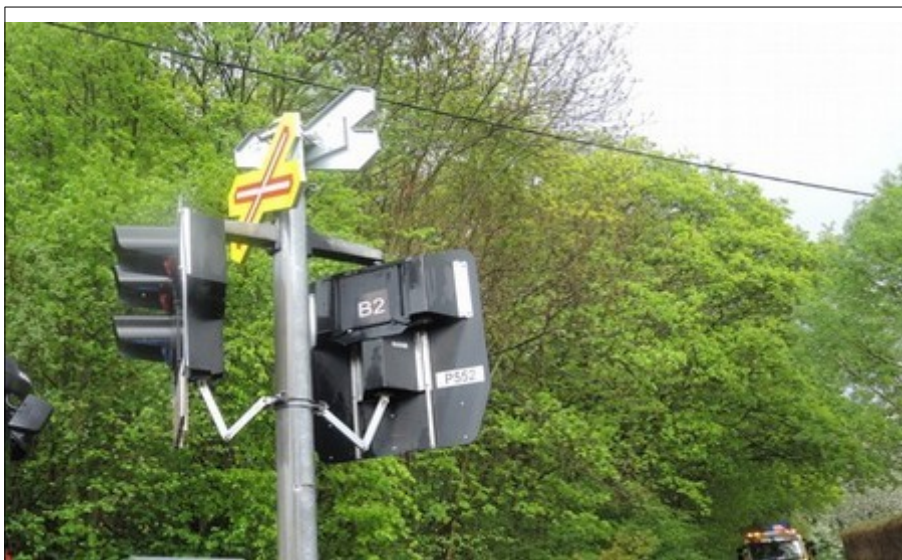
Obr. č. 4: Identifikační označení ŽP

- na zadních stranách všech světelných skříní výstražníků bylo umístěno identifikační označení ŽP P552 (viz obr. č. 4);
- povrch pozemních komunikací přiléhajících k ŽP byl živičný, přejezdová vozovka byla tvořena betonovými panely konstrukce BREMS;
- přejezdová vozovka byla ve vyhovujícím stavu a byla sjízdná bez omezení;
- na prvním pražci za ochranným klínem přejezdové konstrukce byla zjištěna viditelná stopa otěru a na vnitřním boku hlavy levého kolejnicového pásu nalepená vrstva gumy obroušená z pneumatiky levého předního kola OA (viz obr. č. 5);

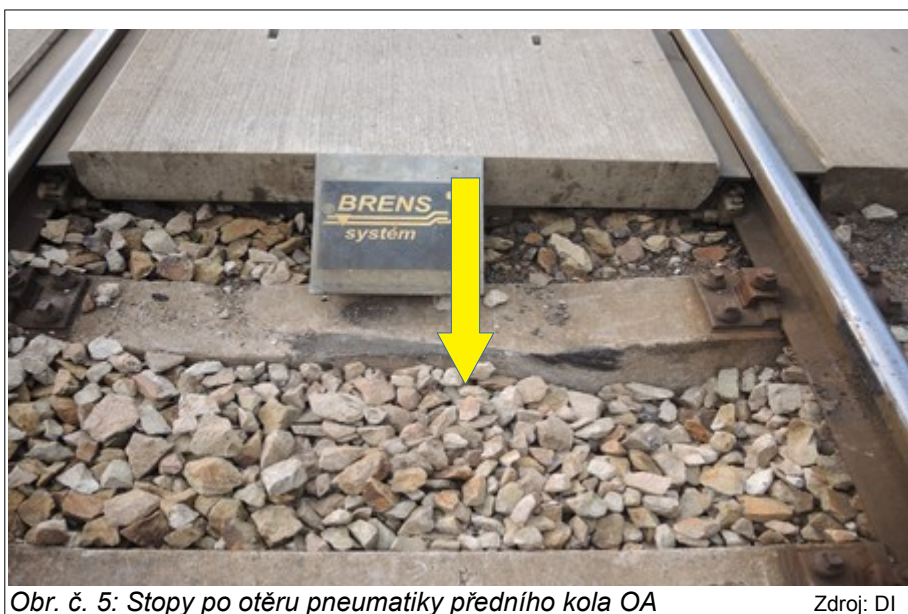
Obr. č. 5: Stopy po otěru pneumatiky předního kola OA

- o jel s OA na ŽP nízkou rychlostí asi 20 km.h⁻¹;
- o při natočení předních kol vpravo mu levé přední kolo sjelo mimo přejezdovou vozovku mezi kolejnice na rozsypaném štěrku;
