The Rail Safety Inspection Office

Závěrečná zpráva o výsledcích šetření mimořádné události

Accident and incident investigation report

Derailment of 5 rolling stocks during the shunting operation at „Odvalová kolej 6a, 6b, Louky n. Olší“ siding

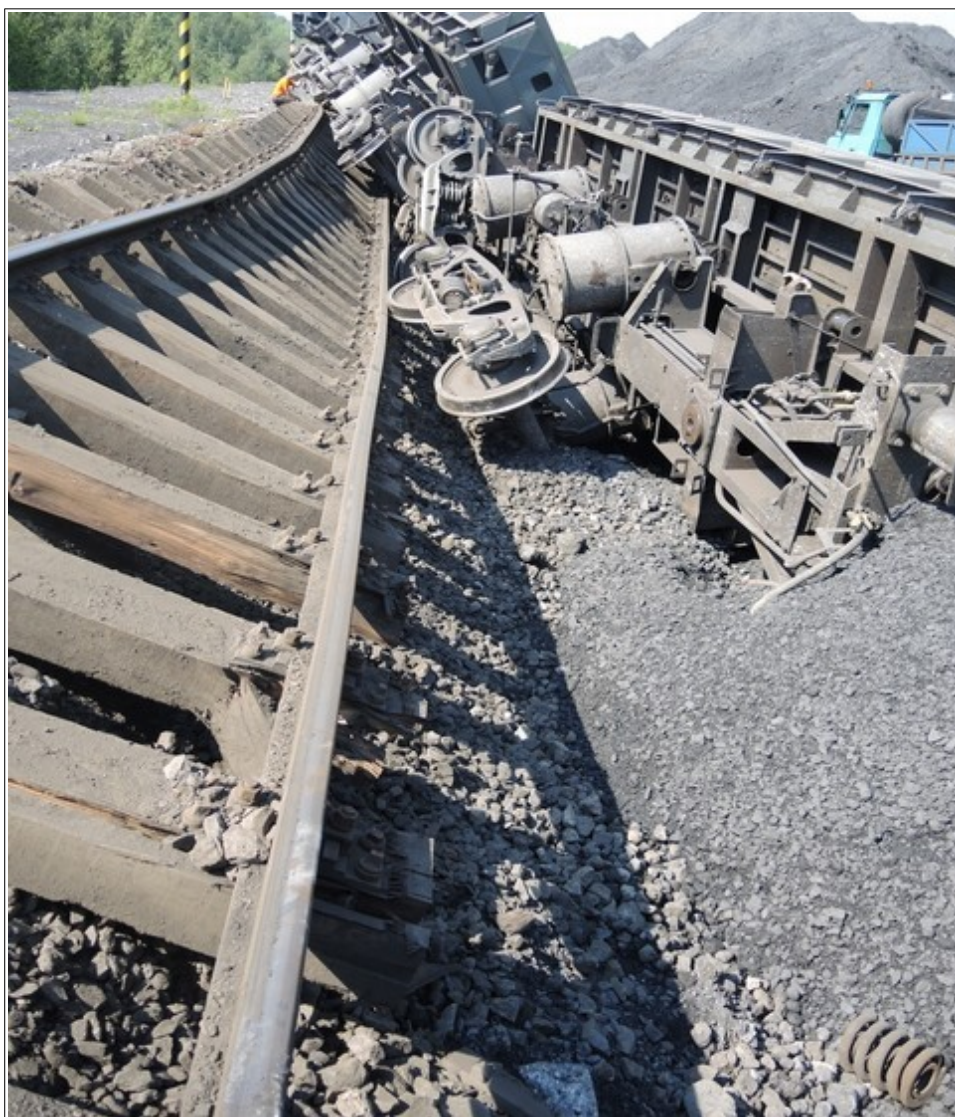
Obr. č. 1: Pohled na vykolejená DV po vzniku MU.

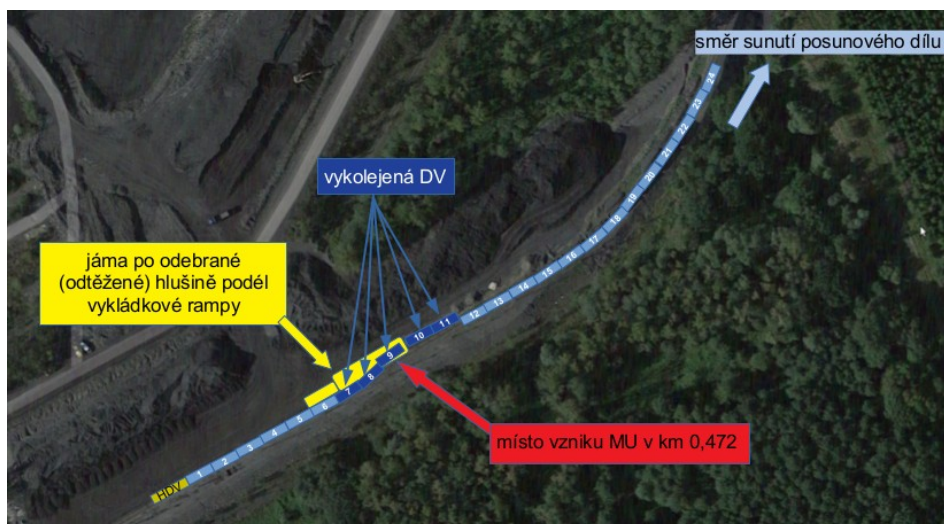
Obr. č. 2: Schéma místa vzniku MU.

Po MU byl kolejový rošt, kolejový svršek i spodek od km 0,451 do km 0,506, tj. v délce 55 m, částečně sesunut vlevo do odebrané části vykládkové rampy. V bodě „0“ byl sesunutý kolejový rošt nakloněn pod úhlem cca 45° a posunut o cca 0,5 m vlevo od původní osy koleje. Sesunutím železničního spodku a svršku byly ovlivněny geometrické parametry koleje min. 21 m před a 34 m za bodem „0“, přičemž ke změně v rozchodu koleje nedošlo. Parametry převýšení kolejí byly vzhledem k sesunutí železničního svršku neměřitelné.

Bod „0“ byl zjištěn v km 0,472, tj. 104 m před předním čelem HDV, cca 0,7 m před převislým kolejnicovým stykem, kde byla zjištěna stopa po vyšplhání okolku levého předního kola 1. podvozku DV CZ AWT 88 54 9200 047-0 Ua^{418V}, řazeného jako 10. DV před HDV, na temeno hlavy levého kolejnicového pásu. Otlak okolku po jízdě po temeni kolejnice pokračoval až do místa kolejnicového styku, kde okolk sjel vlevo vně levého kolejnicového pásu a zanechal otlaky po jízdě vykolejeného kola na dřevěných pražcích,

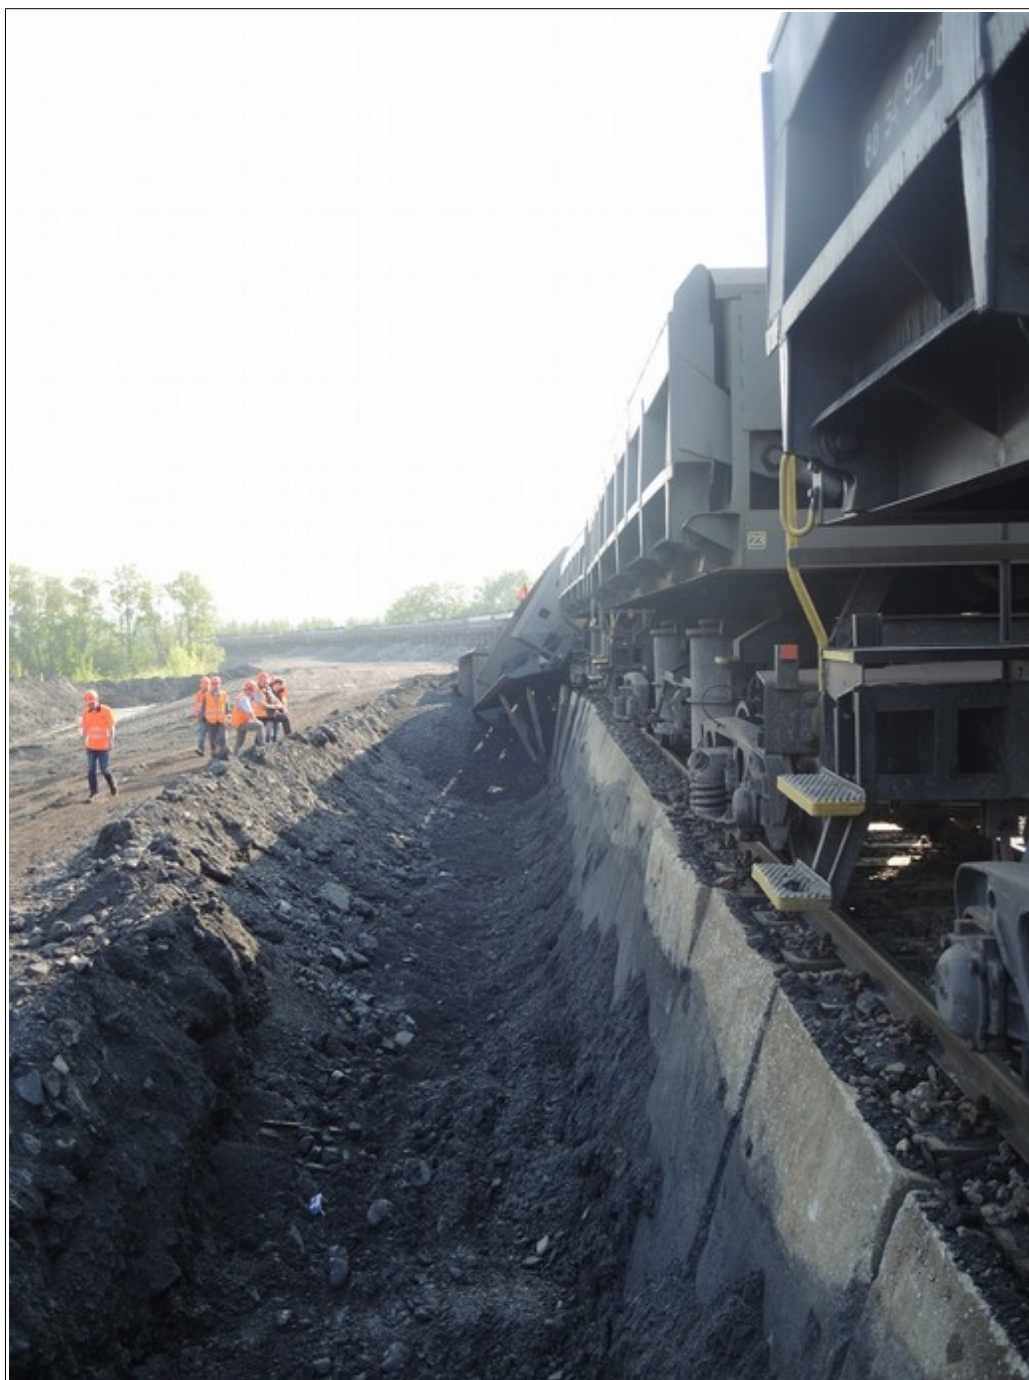
- změna geometrické polohy koleje č. 6b vyvolaná překlopením silničních panelů stěny vykládkové rampy do jámy po odebraném materiálu ze sypné plochy klopného místa.

- snížení úrovně sypné plochy klopného místa podél stěny vykládkové rampy (klopného místa) u koleje č. 6b odebráním materiálu až na úroveň její paty, resp. V množství nad hranicí možného (únosného) odebrání materiálu zajišťujícího stabilitu stěny vykládkové rampy.

Ohledáním vykládkové rampy bylo zjištěno vychýlení a překlopení níže uvedených silničních panelů stěny rampy, a to vlevo od osy koleje:

Obr. č. 4: Pohled do odebrané jámy vykládkové rampy od 1. silničního panelu.

- **Drážnímu úřadu**, a to s ohledem na předcházení obdobným mimořádným událostem, přijmout vlastní opatření směřující k realizaci revize všech jednotných technologických postupů provozovatele dráhy Advanced World Transport, a. s., popř. obdobných provozovatelů drah, vydaných pro zajištění bezpečnosti posunu v manipulačních prostorech s vykládkovými rampami, na jím provozovaných vlečkách, a pro zajištění výkonu činností osob v obvodu dráhy tak, aby tyto postupy (provozní a manipulační řády pracovní zóny) byly v souladu se schválenou projektovou dokumentací staveb, tj. neumožňovaly výkon činností, které mohou mít za následek změnu parametrů provozního zařízení stavby dráhy – vykládkové rampy.

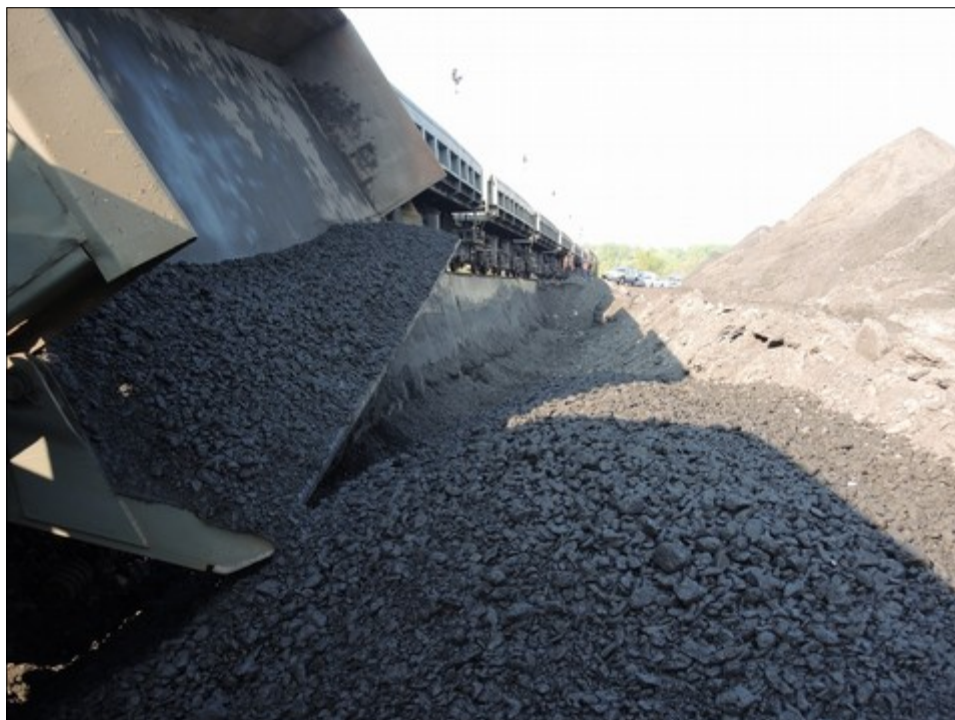
Obr. č. 5: Pohled směrem k HDV na náklad vysypaný z DV do jámy po odebrané hlušině.

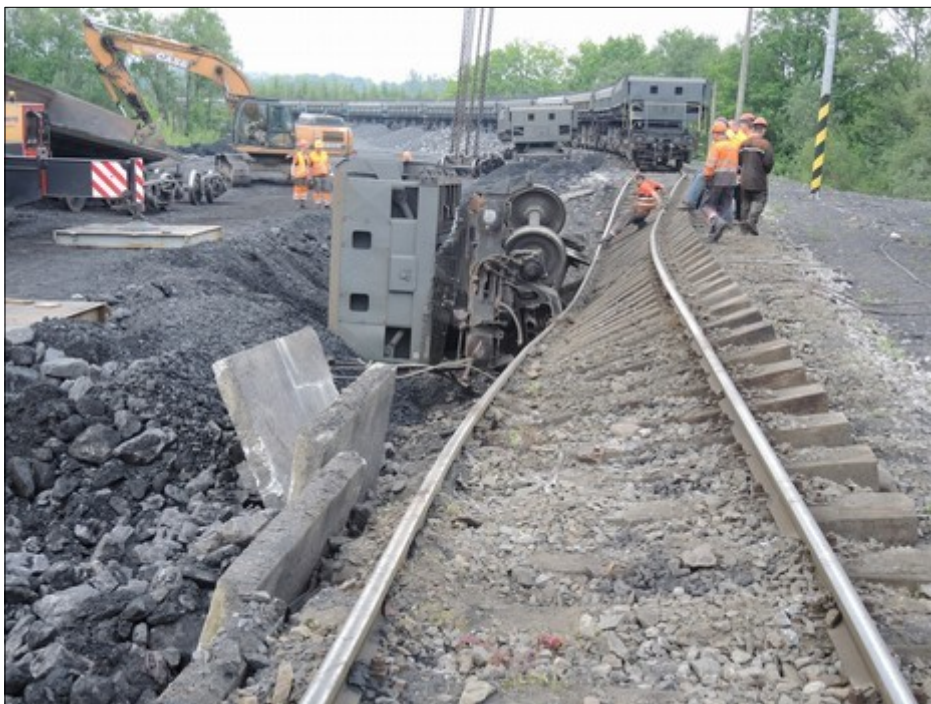
Obr. č. 7: Pohled ve směru sunutí posunového dílu na kolejový rošt po vzniku MU.
