The Rail Safety Inspection Office

Accident and incident investigation report

**Collision of the regional passenger train No. 8709 with a lorry at the level crossing
No. P5588 at Nová Ves nad Lužnicí station**

č. j.: 6-1839/2018/DI

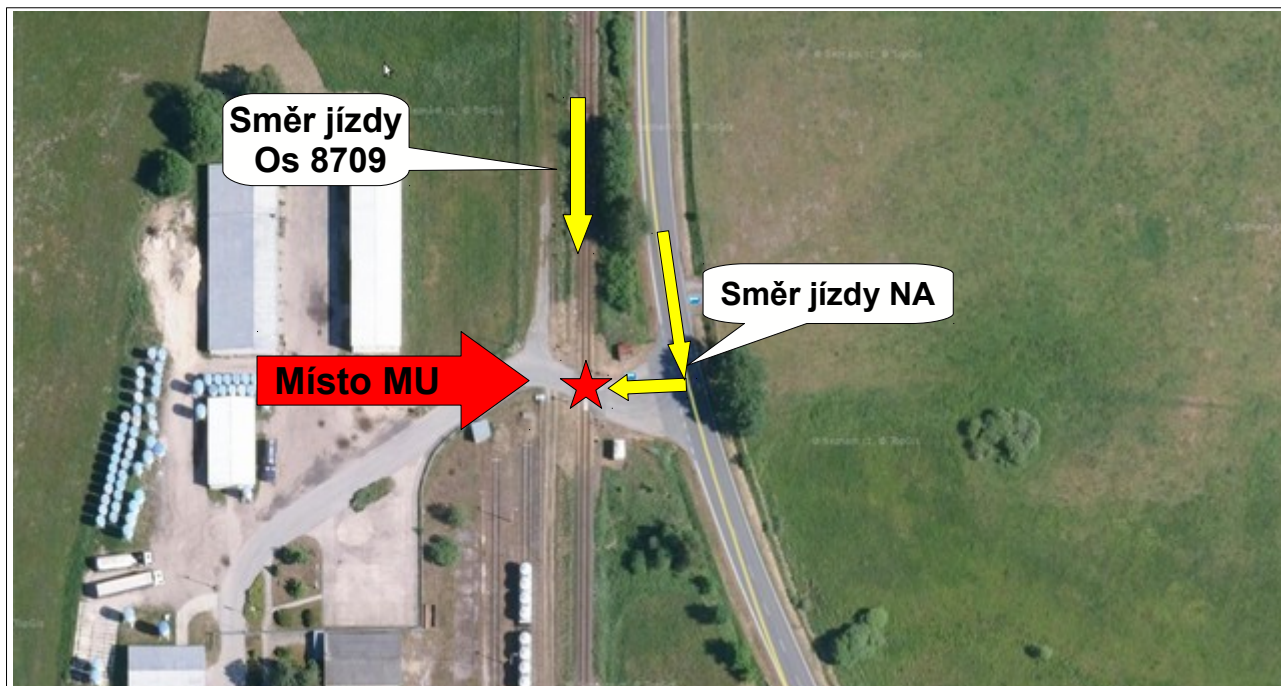
Obr. č. 2: Schéma místa vzniku MU

Dne 23. 5. 2018 vjel nákladní automobil (jízdní souprava), tvořený tahačem návěsů tovární značky MAN 18.463 s návěsem tovární značky SCHWARZMÜLLER SK KIS3/E, na železniční přejezd P5588, a to ve chvíli, kdy se k železničnímu přejezdu blížil ve směru od žst. Suchdol nad Lužnicí vlak Os 8709. Následovalo střetnutí, při němž vlak narazil do pravé přední strany návěsu (v prostoru zadní nápravy tahače návěsů) nákladního automobilu. Nárazem došlo k odhození tahače návěsů na pravou stranu železničního přejezdu (ve směru jízdy vlaku), návěs byl vlakem Os 8709 tlačен a následně odhozen

vlevo od staniční koleje (záhlaví žst. Nová Ves nad Lužnicí) ve směru jízdy vlaku ve vzdálenosti 39 m za ŽP, přičemž došlo k poškození jednoho z výstražníků PZZ (č. „2“). Čelo vlaku Os 8709 se v konečném postavení po MU nacházelo v km 6,556, tj. ve vzdálenosti 326 m od železničního přejezdu.

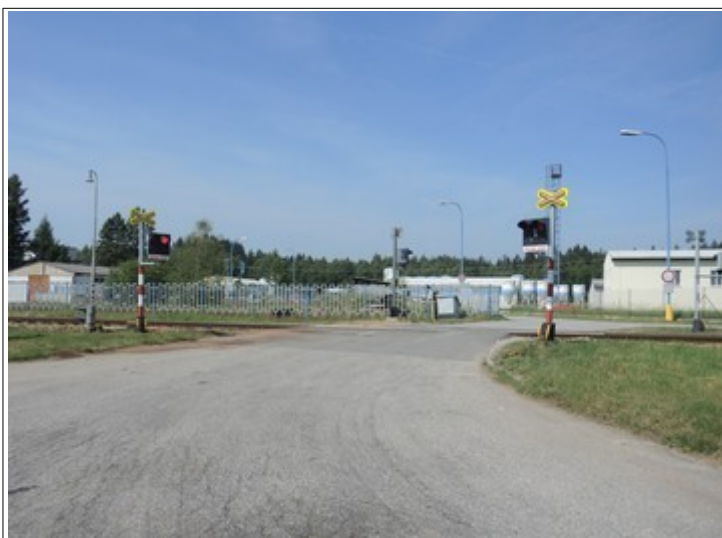
Obr. č. 3: Viditelnost výstražných křížů a výstrahy PZZ ve směru jízdy NA ze vzdálenosti 20 m Zdroj: DI

Viditelnost výstražného kříže a světelné výstrahy na světelné skříni výstražníku je pro pozemní komunikaci – účelovou komunikaci stanovena normou ČSN 73 6380 Z3 na vzdálenost minimálně 15 m. Již ze vzdálenosti 20 m byla výstraha PZZ dávaná dvěma červenými střídavě přerušovanými světly spolehlivě rozpoznatelná a řidič NA měl navíc z této vzdálenosti možnost vidět rovněž i výstražný kříž a světelnou výstrahu na světelné skříni výstražníku umístěném vpravo i vlevo na pozemní komunikaci.

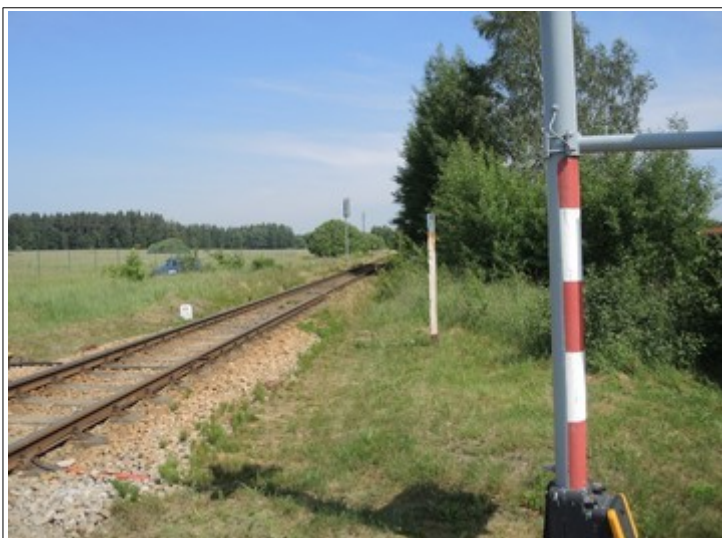
Obr. č. 4: Rozhledová délka ve směru jízdy NA a vlaku Os 8709

- rozhledová délka pro nejpomalejší silniční vozidlo pro případ poruchy nebo vypnutí PZZ byla ve směru jízdy NA a jízdy vlaku Os 8709 naměřena 135 m (viz obr. č. 4);

- vpravo před ŽP z pohledu jízdy NA se nacházel přístřešek autobusové zastávky, který nevytvářel překážku ve výhledu, tj. v případě poruchy nebo vypnutí PZZ ve směru jízdy NA a jízdy vlaku Os 8709 byl pro řidiče od úrovně výstražníku zajištěn nerušený rozhled na dráhu;

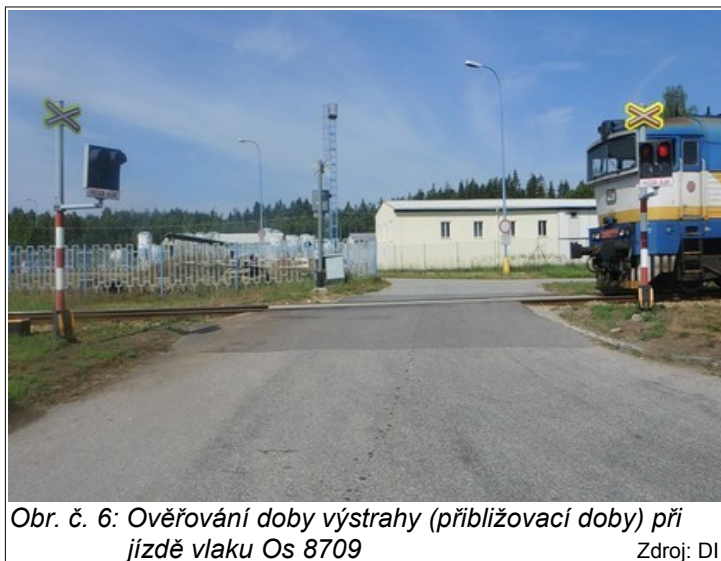
tj. přibližovací doby, jízdou 2 vlaků ve směru od žst. Suchdol nad Lužnicí. Měřením bylo zjištěno, že až do okamžiku, kdy HDV vlaku Os 8707 dosáhlo úrovně ŽP (viz obr. č. 6), trvala výstraha 33 s, u vlaku Os 8709 trvala výstraha 35 s.

Obr. č. 6: Ověřování doby výstrahy (přibližovací doby) při jízdě vlaku Os 8709
Zdroj: DI

Na základě výše uvedených výpočtů a ověření doby trvání světelné a zvukové výstrahy dávané PZZ lze konstatovat, že přibližovací doba vzhledem k délce ŽP P5588 a traťové rychlosti odpovídá stanovené hodnotě uvedené v tabulce přejezdu (29,48 s) s další rezervou a je v souladu s ustanovením normy ČSN 34 2650 ed. 2. Z uvedeného vyplývá, že účastníci provozu na pozemní komunikaci byli činností PZZ ŽP P5588 včas varováni, že se k ŽP blíží vlak.

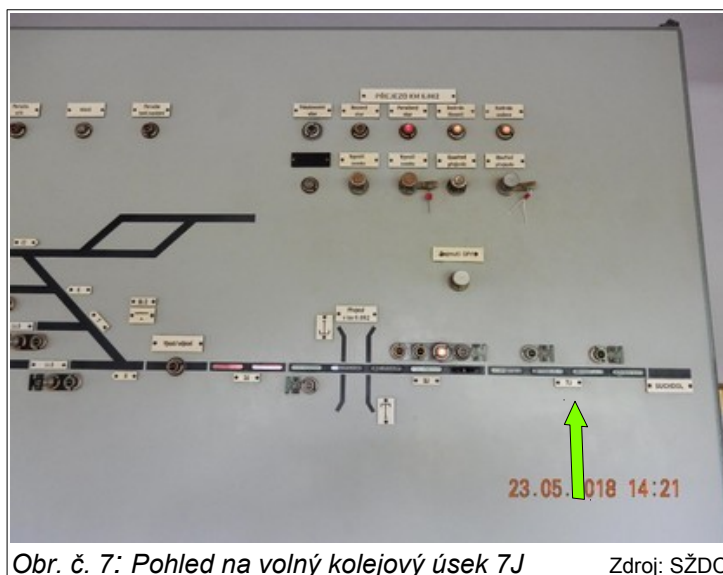
Obr. č. 7: Pohled na volný kolejový úsek 7J

Na základě výše uvedených skutečností lze konstatovat, že vlaková cesta pro vjezd vlaku Os 8709 do žst. Nová Ves nad Lužnicí byla postavena normální obsluhou SZZ a na hlavním (vjezdovém) návěstidle S svítila návěst dovolující jízdu. Z toho vyplývá, že PZZ ŽP P5588 bylo uvedeno do činnosti automaticky jízdou vlaku po obsazení přibližovacího úseku (kolejového úseku 7J) ovlivněním snímače počítače náprav.

Případná porucha počítače náprav se projeví obsazením příslušného kolejového úseku a současně rozsvícením červené indikační kontrolky „Porucha počítače náprav“ na kolejové desce St 2 žst. Nová Ves nad Lužnicí. Drážní doprava je pak organizována podle stanovených technologických postupů, kdy strojvedoucí vlaků jsou prokazatelně zpravováni o jízdě se zvýšenou opatrností. Z fotodokumentace provozovatele dráhy vyplývá, že přibližovací úsek (kolejový úsek 7J) byl volný (viz obr. č. 7) a tudíž snímač počítače náprav vykazoval správnou činnost, tj. nebyl v poruše.
