The Rail Safety Inspection Office

Závěrečná zpráva o výsledcích šetření mimořádné události

Nedovolená jízda vlaku Os 4807 kolem návěstidla S zakazujícího jízdu v železniční stanici Studenec a následný vjezd na staniční kolej obsazenou vlakem Os 4806

Accident and incident investigation report

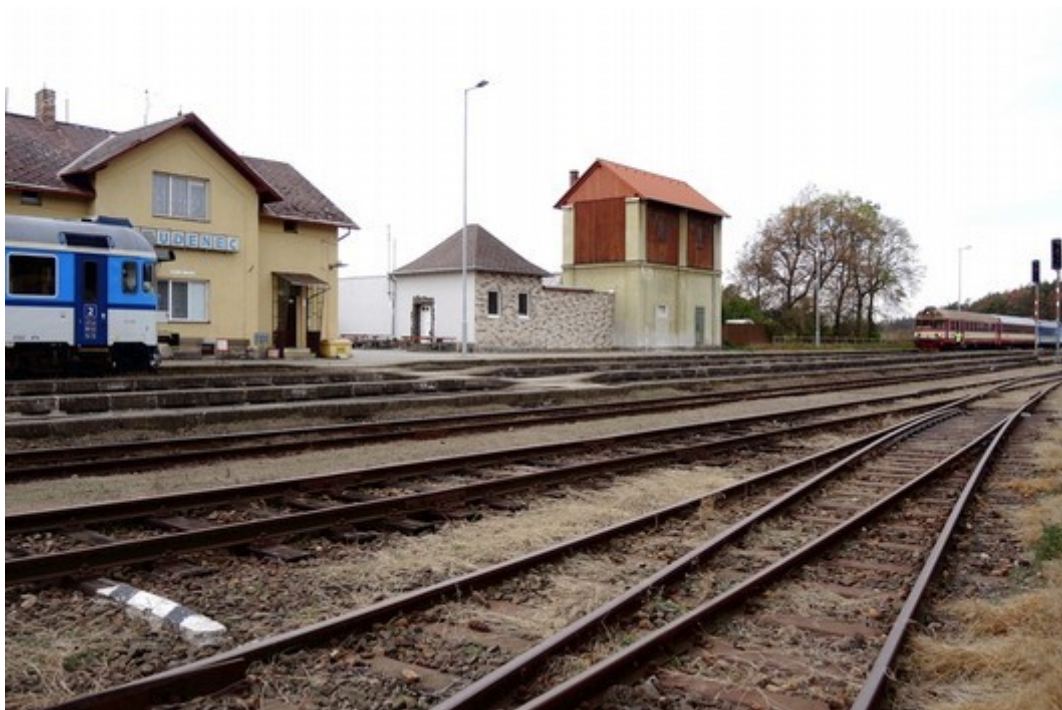
Obr. č. 1: Čela vlaků Os 4806 a Os 4807 na 1. SK ve vzdálenosti 79 m od sebe Zdroj: DI

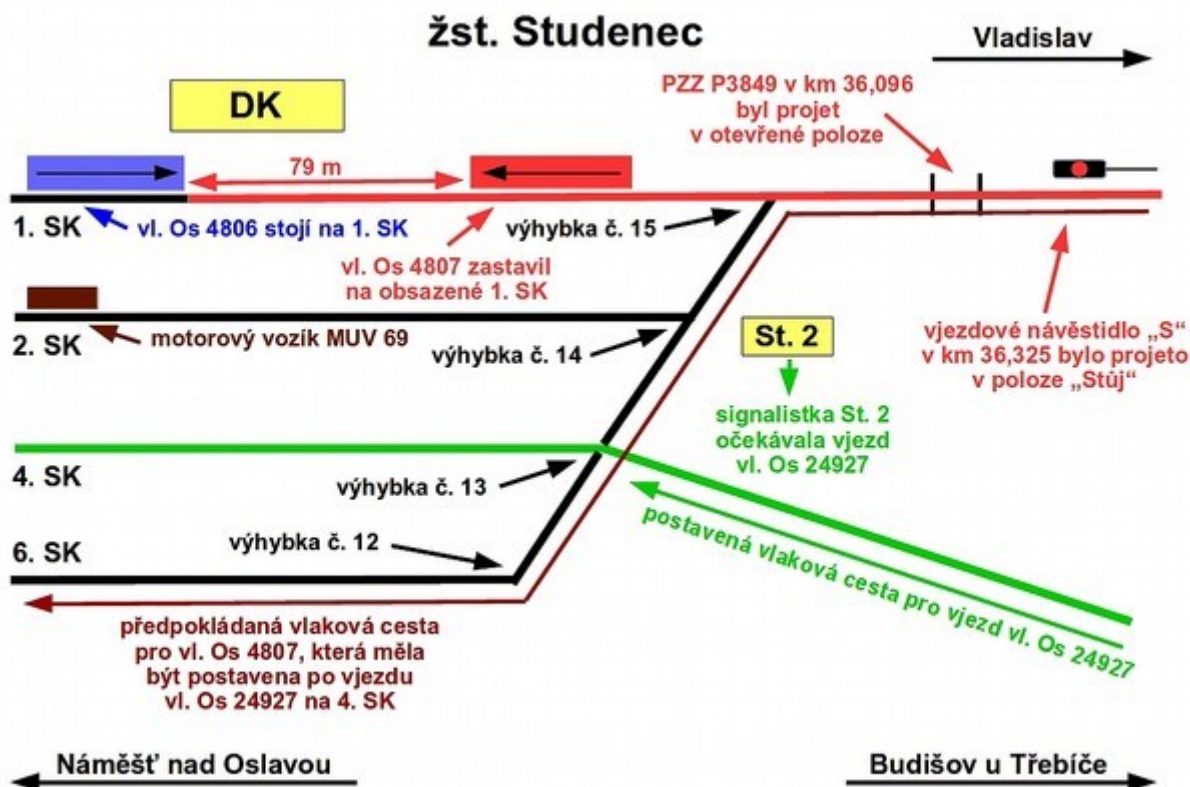
Obr. č. 2: Schéma místa vzniku MU

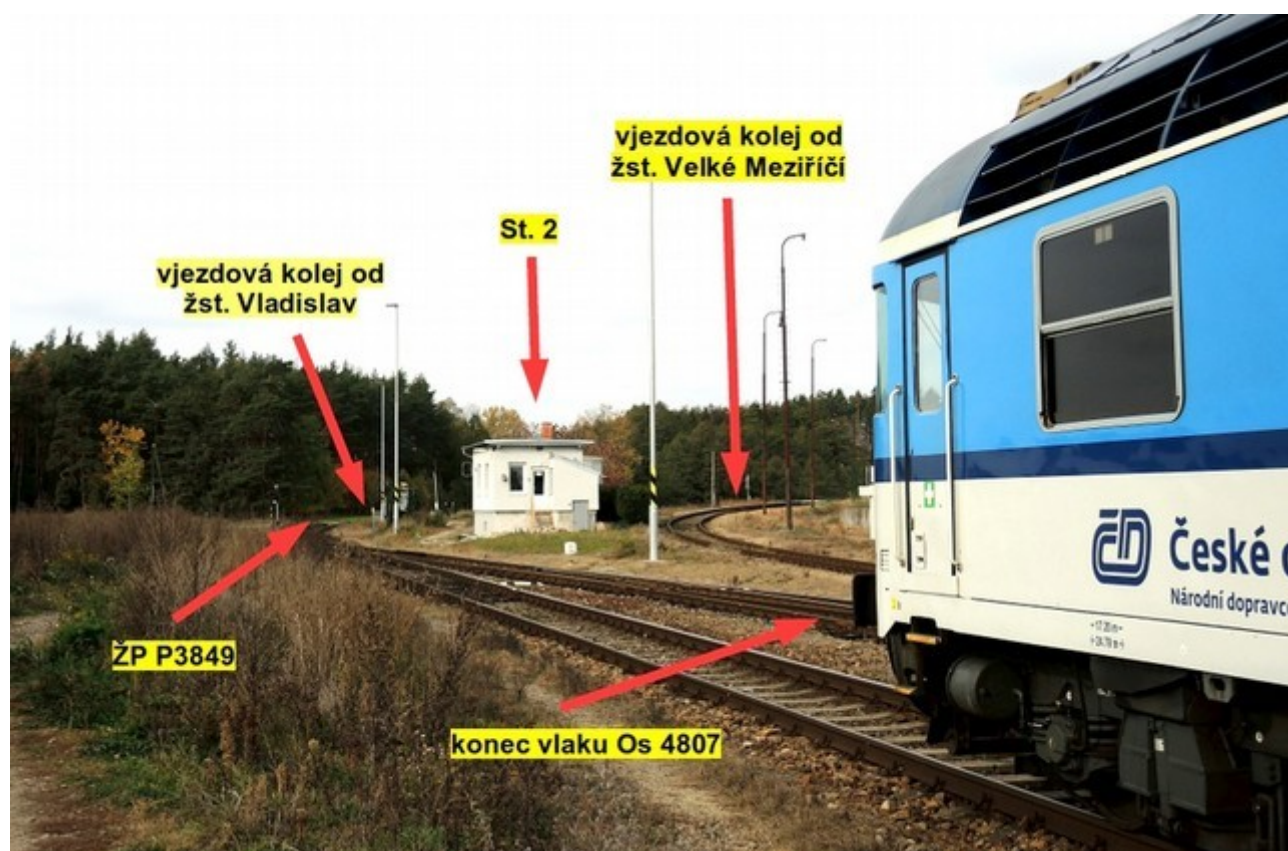
Obr. č. 3: Zhlaví od žst. Vladislav po zastavení vlaku Os 4807
