The Rail Safety Inspection Office

Závěrečná zpráva o výsledcích šetření mimořádné události

Vlečení cestujícího přivřeného dveřmi drážního vozidla za odjezdu vlaku R 891 ze
železniční stanice Česká Třebová

Accident and incident investigation report

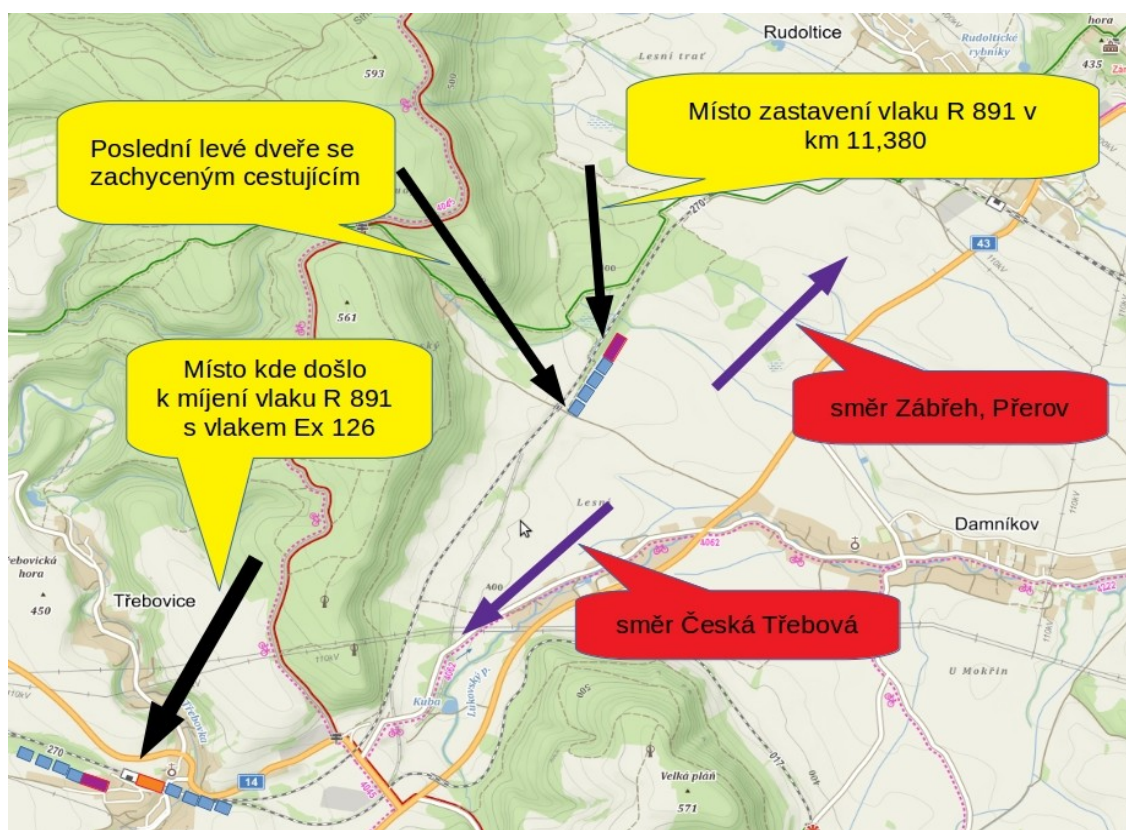
Obr. č. 2: Schéma místa vzniku MU

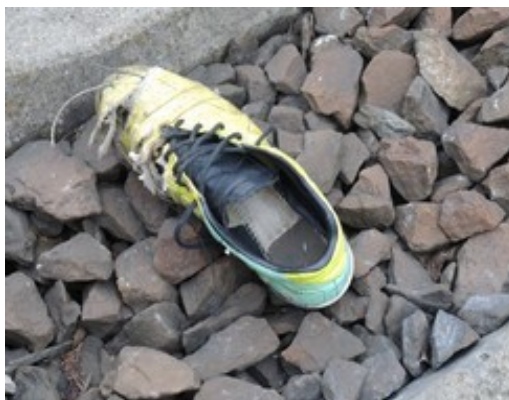
- vedle levého kolejnicového pásu staniční koleje č. 1 v žst. Třebovice v Čechách, v km 5,642, byla nalezena nízká sportovní pravá bota, žlutozelené barvy, černé šněrovadlo nezavázané. Bota nesla známky mechanického poškození – utržená vrchní přední část boty (špička);

Obr. č. 3: Nalezená pravá bota v km 5,642

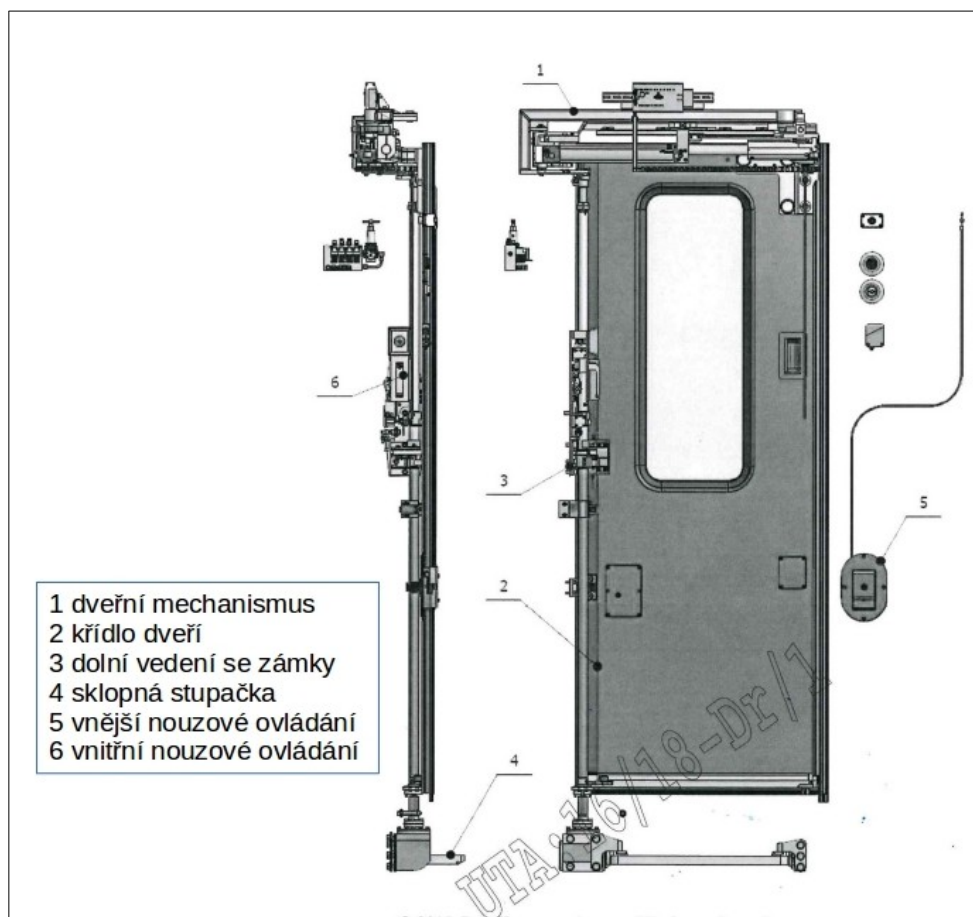
U této řady vozů Bdppe²³¹ jsou dveře široké 800 mm a jsou elektropneumaticky ovládané. Dveřní křídlo nejprve vyjíždí před bočnici vozu a pak se posouvá až do otevřené polohy. Zároveň dveřní mechanismus ovládá sklopnou stupačku. Dveře jsou v levém a pravém provedení a jsou řízeny vlastními řídicími jednotkami. Po dobu stání vozu se ovládají jednotlivé dveře pomocí tlačítek, samočinně se zavřou a zablokují při překročení rychlosti 5 km.h^{-1} , nebo po uplynutí 30 s, když optická závora nezjistí překážku. Optická závora je ochranný systém snímající dveřní prostor. Při zjištěné překážce se dveře nezavřou, resp. přeruší proces zavírání dveří. Kontaktní páska v čelním těsnění zajistí při zjištění překážky samočinné otevření dveří. Další ochrana proti přivření je tlaková lišta a časová ochrana.

Obr. č. 6: Schéma předsuvných dveří vozu řady Bdpee²³¹

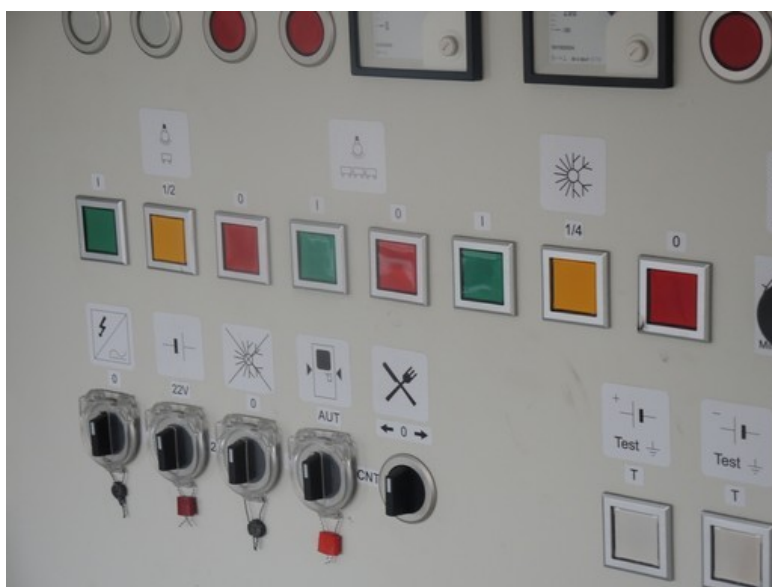
Z výše uvedeného vyplývá, že režim zavírání dveří nebyl u soupravy vlaku R 891 organizován obsluhou vlaku jako režim CNT, ale AUT, což znamená, že cestující si sám otevírá nebo zavírá představné nástupní dveře do vozu pomocí tlačítek pro zavírání Z/O. Vůz byl vybaven selektivním odblokováním dveří, a toto odblokování by tímto způsobem bylo možné, pokud by byl v režimu CNT, a navíc by ho ve vlaku měly všechny vozy včetně HDV. Pokud by ním bylo vybaveno HDV, ale některý z řazených vozů by ho neměl, tak by celý vlak byl zase jen v režimu AUT.

Obr. č. 7: Poloha přepínače AUT na vozu řady Bdppe²³¹ Zdroj: DI

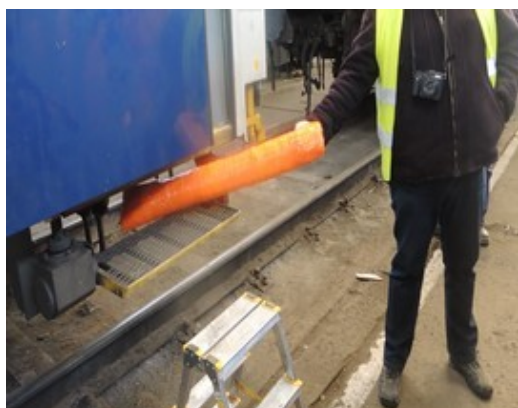
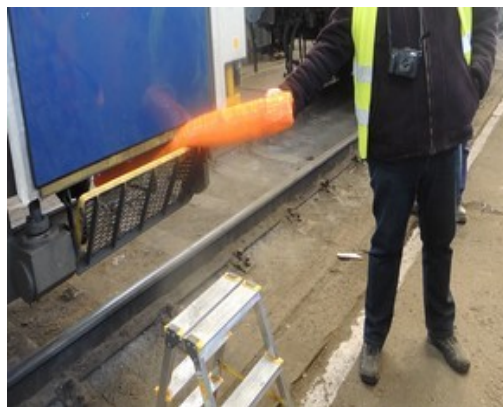
- **A3)** zkouška zavírání/otevírání dveří pomocí tlačítek s **normalizovanou překážkou**, tvořenou dolní končetinou výsledek: Z/O bez závad, akustická signalizace v činnosti, dveře se při zavírání nedovřely. Sklopná stupačka jevila snahu se zaklopit, avšak po nárazu na překážku a po čase cca 3 s se znovu vyklopí.

Obr. č. 11: Zavírání dveří s překážkou – zkouška A3
Zdroj: DI

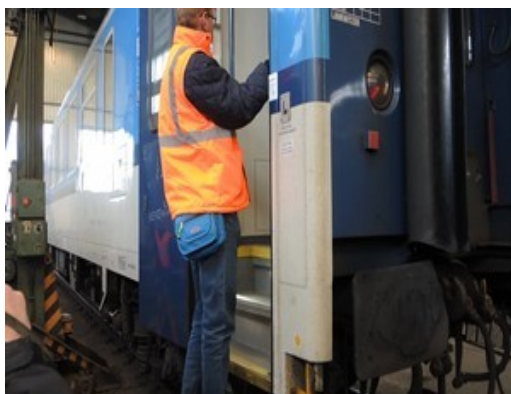
- **A4)** zkouška Z/O dveří pomocí tlačítek s **normalizovanou překážkou**, tvořenou osobou figuranta stojícího na sklopné stupačce a pravou **rukou se držící madla** na pravé straně rámu dveří uvnitř vozu, výsledek: Z/O bez závad, akustická signalizace v činnosti, dveře se při zavírání nedovřely a zůstaly ve vzdálenosti cca 10 cm od koncové polohy. Nedošlo ani ke kontaktu s rukou držící se madla. Dveře se po cca 5 s vrací do výchozí polohy Otevřeno. Sklopná stupačka vlivem váhy figuranta nejevila snahu se zaklopit.

Obr. č. 13: Zavírání dveří s překážkou – zkouška A4
Zdroj: DI

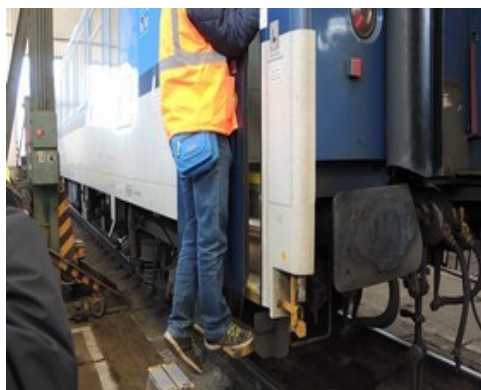
- **A5) zkouška Z/O dveří pomocí tlačítek s normalizovanou překážkou**, tvořenou osobou figuranta stojícího na sklopné stupačce a **bez držení** se pravou rukou madla na pravé straně rámu dveří uvnitř vozu (figurant byl jistěn proti pádu na záda další osobou), výsledek: akustická signalizace v činnosti, dveře se při zavírání nedovřely a zůstaly ve vzdálenosti cca 10 cm od koncové polohy. Sklopná stupačka vlivem váhy figuranta nejevila snahu se zaklopit, byla ve vyklopené poloze. Dveře se po uplynutí cca 5 s vrátily do polohy Otevřeno. Z/O bez závad.

Obr. č. 14: Zavírání dveří s překážkou – zkouška A5
Zdroj: DI

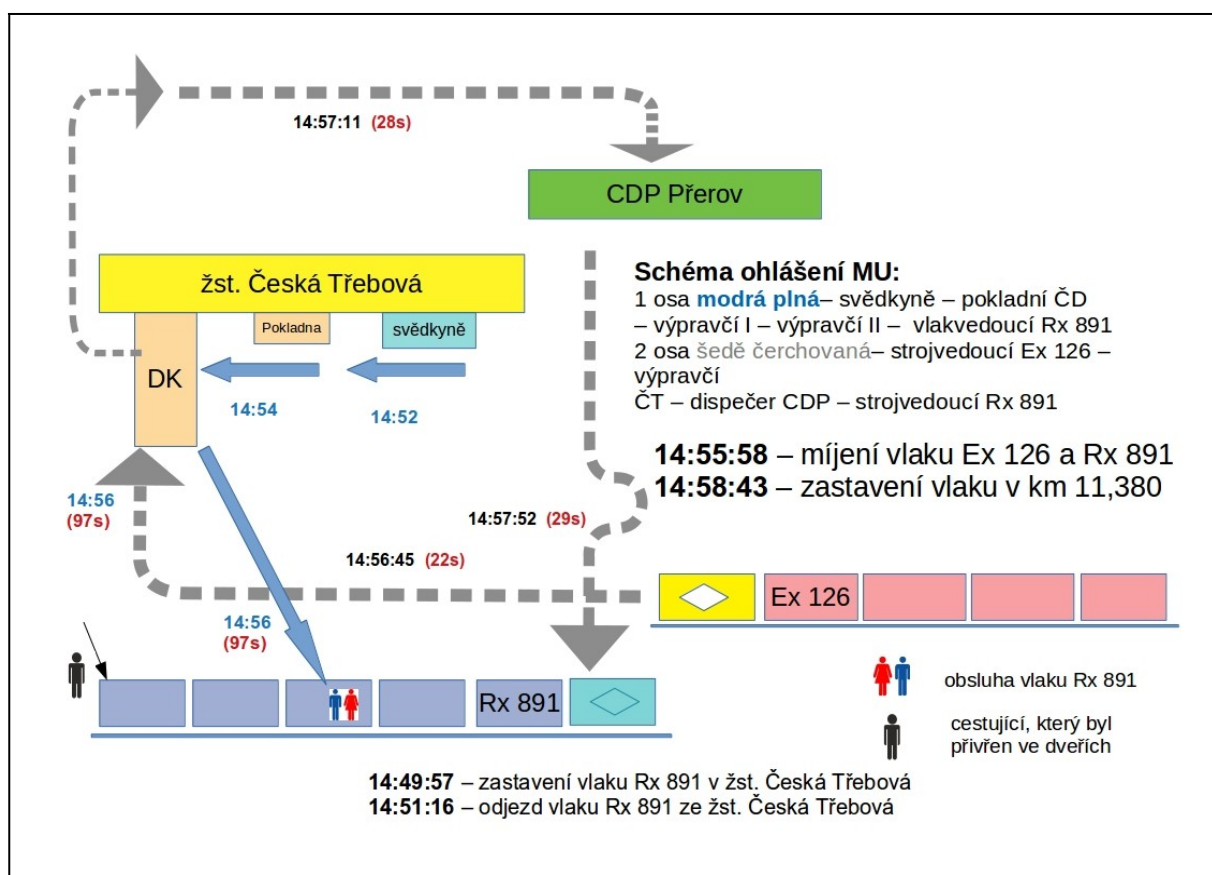
- **14.56.45 h – 14.57.07 h** - strojvedoucí vlaku Ex 126 volá hlavnímu výpravčímu v žst. Česká Třebová a oznamuje mu, že u vlaku, který míjel v žst. Třebovice v Čechách, visí na sklopné stupačce člověk. Dále říká, aby na tento vlak zavolal;
- **14.57.11 h – 14.57.39 h** - hlavní výpravčí v žst. Česká Třebová volá dispečerovi na CDP Přerov a informuje ho o visícím člověku na vlaku R 891;
- **14.57.52 h – 14.58.21 h** – dispečer CDP Přerov volá strojvedoucímu vlaku R 891, aby pomalu zastavil, že mu někdo stojí na stupačce.

Celkový čas od oznámení strojvedoucího vlaku Ex 126 po zastavení vlaku R 891 je **118 s.**

Obr. č. 18: Schéma ohlášení MU

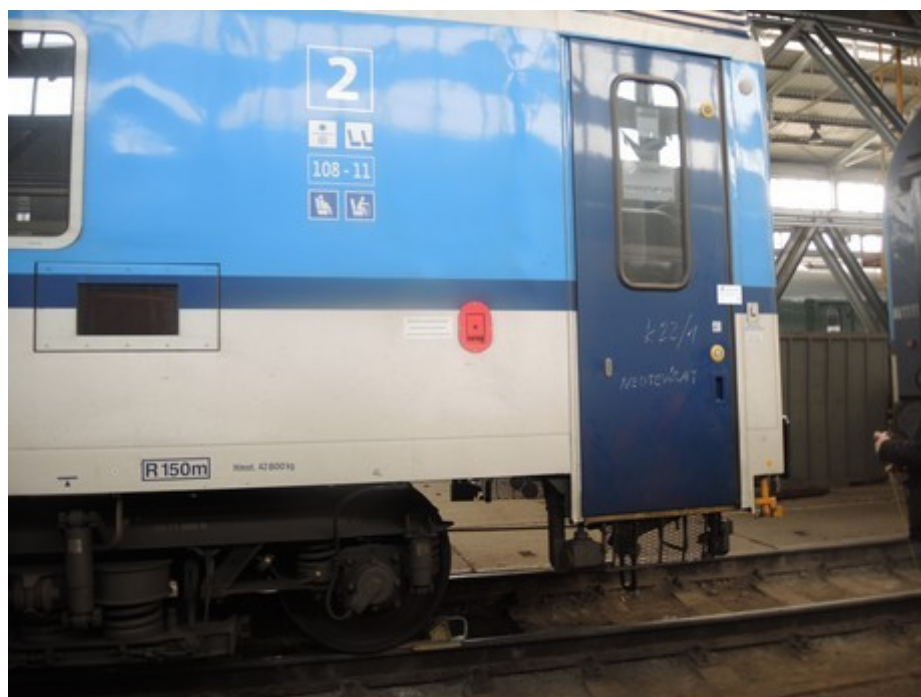
Obr. č. 22: Zapečetěné dveře u vozu Bdpee²³¹ v DKV Olomouc
