The Rail Safety Inspection Office

Zpráva o výsledcích šetření příčin a okolností vzniku mimořádné události

Vykolejení vlaku Os 5452 na dráze železniční, regionální,
v dopravně D3 Velký Šenov

Derailment of the regional passenger train No. 5452 at Velký Šenov
operational control point

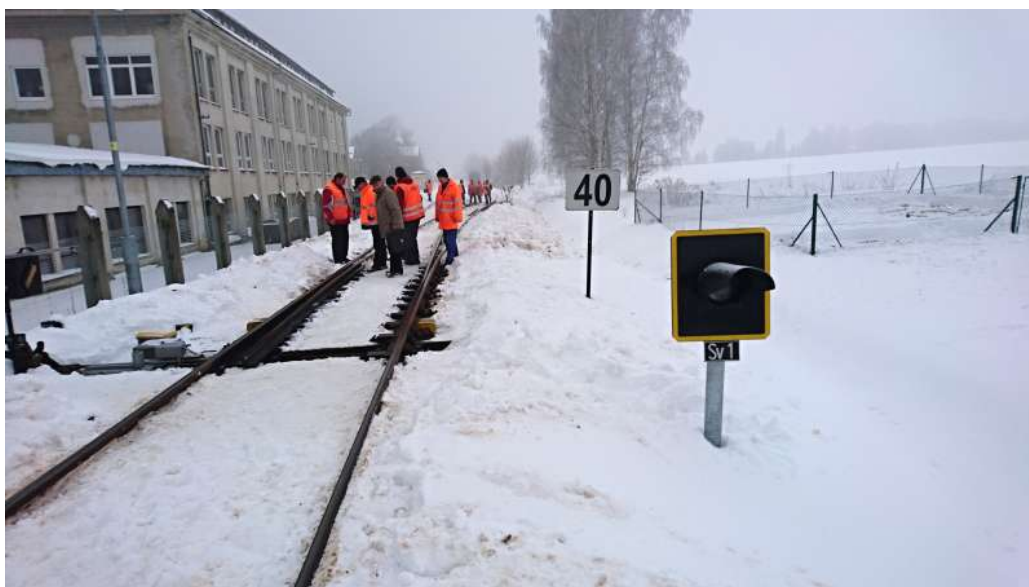
Obr. č. 1: Pohled na místo vzniku MU

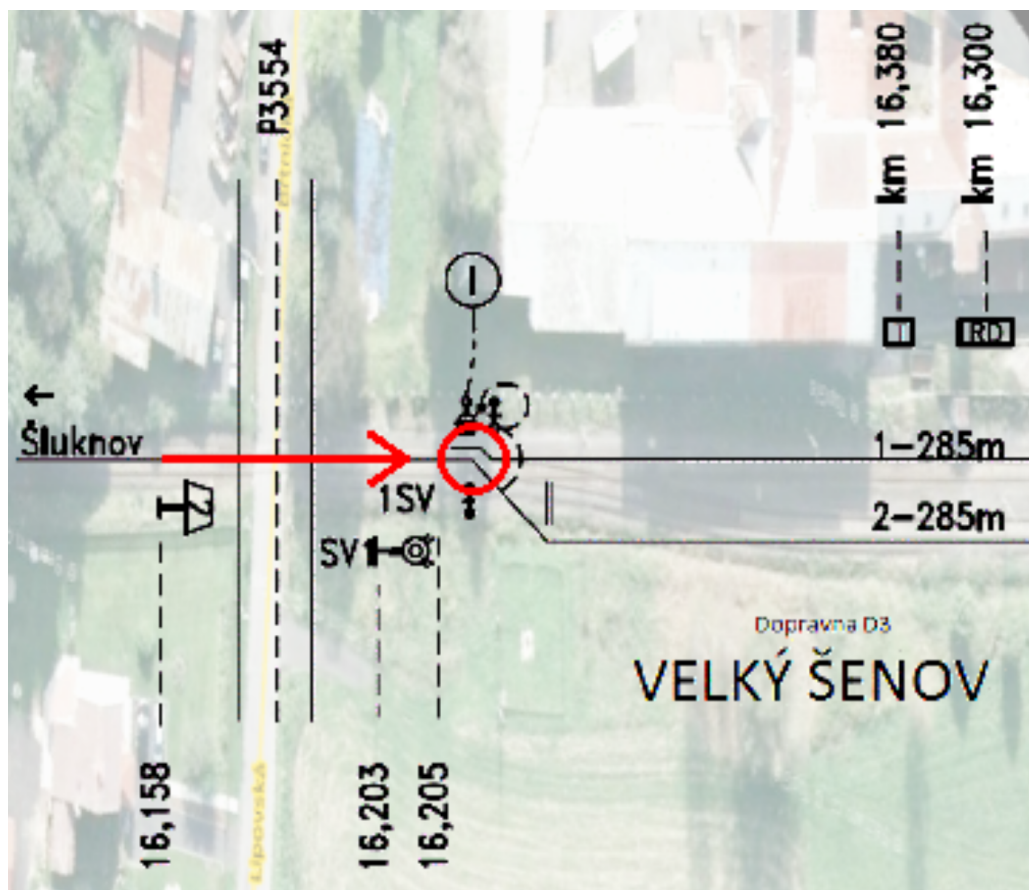
Obr. č. 2: Schéma místa vzniku MU.

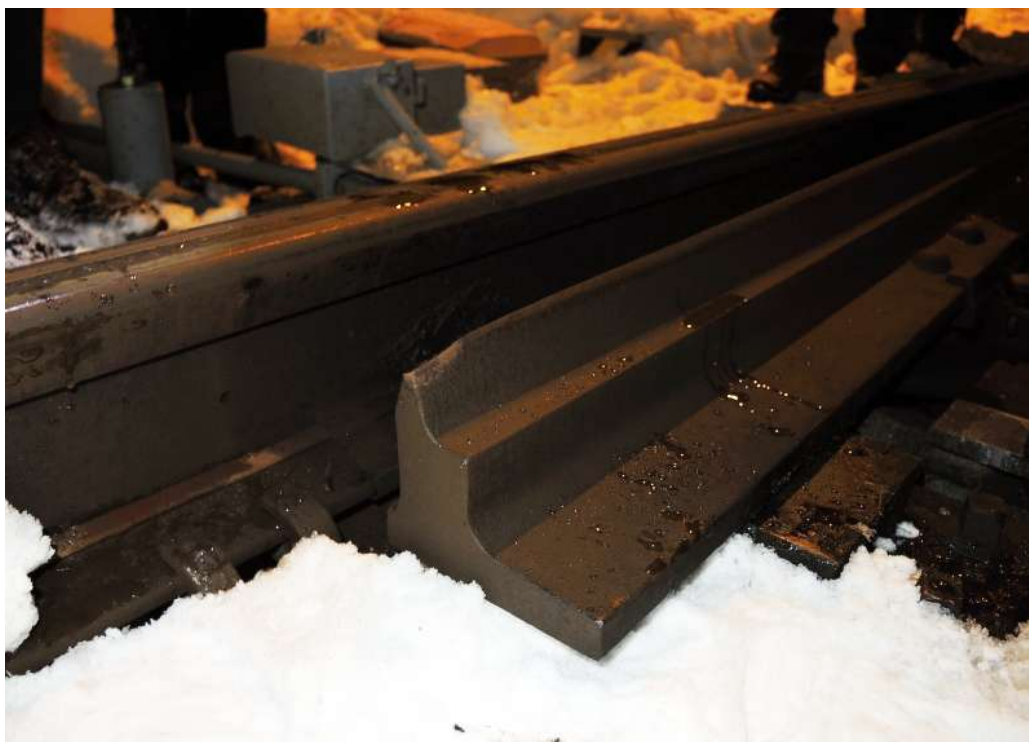
Po přestavení výhybky č. 1sv byla na patě levé opornice nalezena vyražená část hrotu levého ohnutého jazyka o velikosti cca 30 mm. Po nakolejení a odklizení HDV bylo zjištěno, že první dvojkolí ve směru jízdy vlaku sjelo z ohnuté opornice ve vzdálenosti 8,3 metru od hrotů jazyků, druhé dvojkolí pak ve vzdálenosti 6,8 metru od hrotů jazyků. Jako „bod 0“ byla určena stopa po sjetí prvního dvojkolí nalezená na ohnuté opornici v km 16,213. Od místa vykolejení prvního podvozku byly ve sněhu viditelné stopy po vykolejení.

Ohledáním výhybky č. 1sv za účasti výrobce samovratného přestavíku bylo zjištěno, že vznik zmrazků v prostoru mezi druhou a čtvrtou jazykovou opěrkou znemožňoval přestavení výhybky do koncové polohy. Elektrický ohřev výměny nezasahoval do celé výměnové části, proto nemohly být tyto zmrazky odstraněny.

instalována nebyla. Pro krátkou délku topných tyčí nezajistil systém EOV odtátí zmrazků v celé délce výměnové části výhybky, čímž bylo znemožněno přestavení výhybky do koncové polohy před vznikem MU. Jízdou vykojeného HDV došel levý ohnutý jazyk výhybky do koncové polohy. Proto tento jazyk doléhal při ohledání po vzniku MU k přímé opornici. Po ohledání zařízení za účasti výrobce bylo přistoupeno k demontáži válce samovratného přestavníku na výhybce č. 1sv a jeho nahrazení. Na původním válci samovratného zařízení provedl výrobce přezkoušení technických parametrů. Zkouška hydraulický válec vyhověl.

Obr. č. 3: Naražený levý ohnutý jazyk výhybky č. 1sv

- it is recommended to adopt its own measure forcing that approval of electric switch heating will be constructed only for the whole switch panel of the self-returning switches.

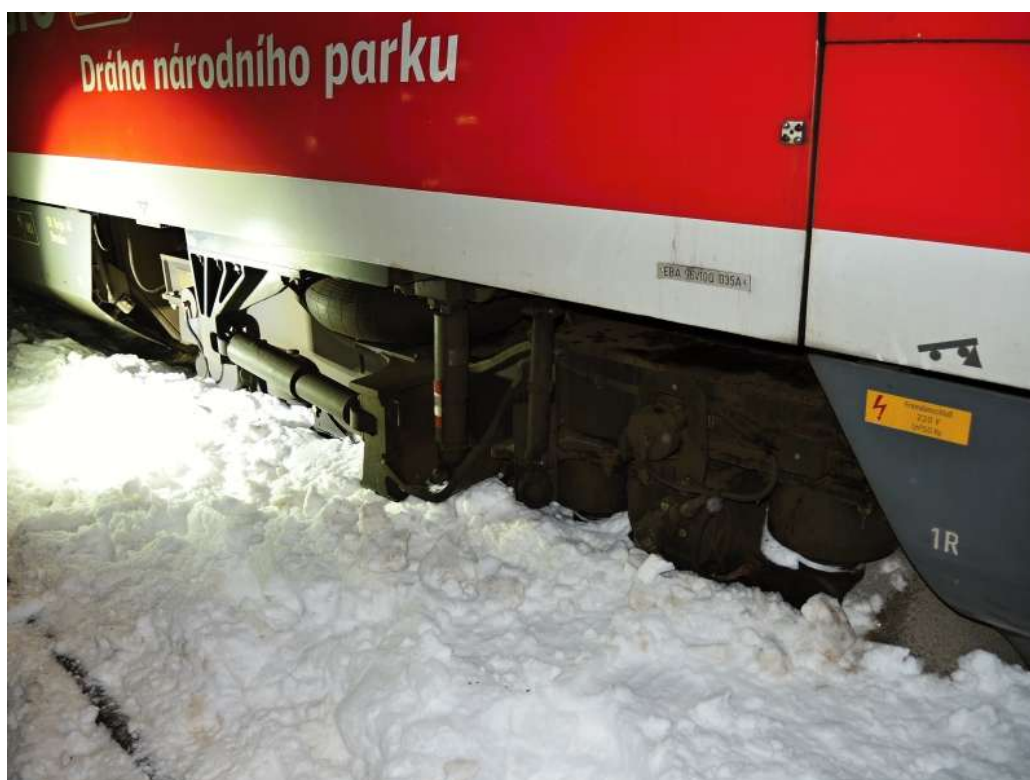
HDTV vlaku Os 5452, motorová jednotka VT 642.035, bylo vykolejeno prvním podvozkem mezi kolejnicovými pásy první a druhé koleje dopravní D3. Druhý a třetí podvozek motorové jednotky stály nevykolejeny ve směru zamýšlené jízdy vlaku na druhou kolej dopravní D3. Čelo vykolejeného HDV zastavilo v km 16,251. Vlak byl označen návěstmi „Začátek vlaku“ a „Konec vlaku“. Pod vykolejeným HDV se nacházela souvislá vrstva sněhu, poškození spodní části HDV nebylo možné při ohledání na místě MU určit.

Obr. č. 4: Vykolejený první podvozek HV

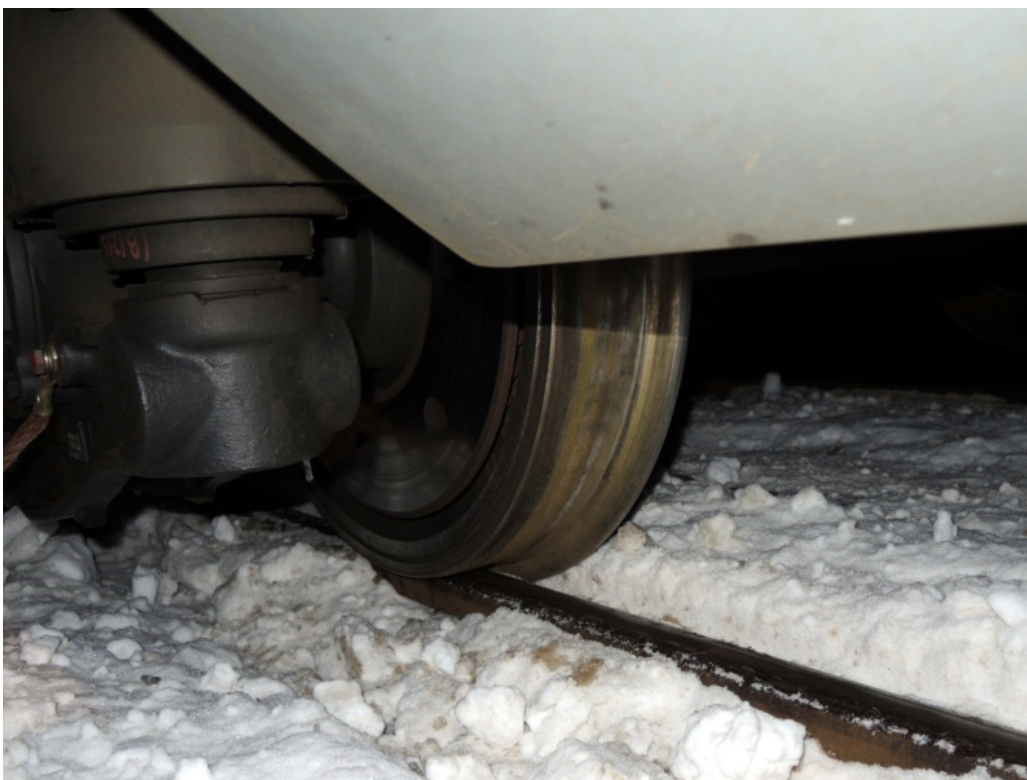
Obr. č. 5: Druhý podvozek HV nevykoležil

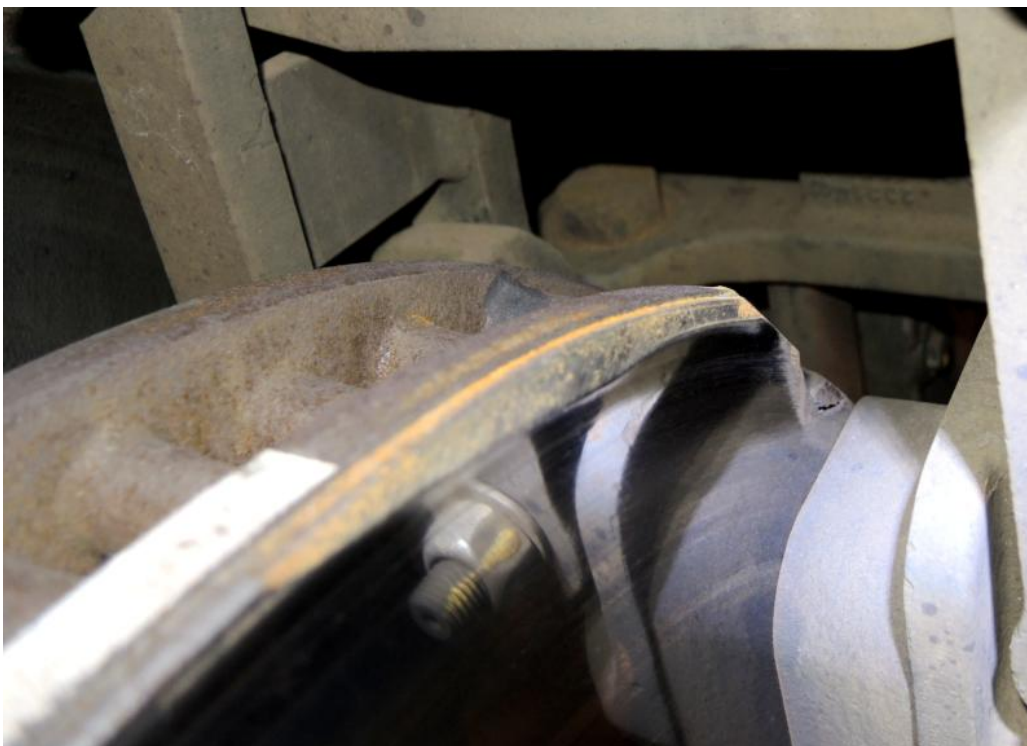
Obr. č. 6: Poškozená kotoučová brzda na podvozku, který vykolejil
