The Rail Safety Inspection Office

## **Accident and incident investigation report**

Collision of the regional passenger train No. 6707 with a backhoe-loader at the level crossing No. P2158 between Břvany and Lenešice stations

Wednesday, 24<sup>th</sup> January 2018

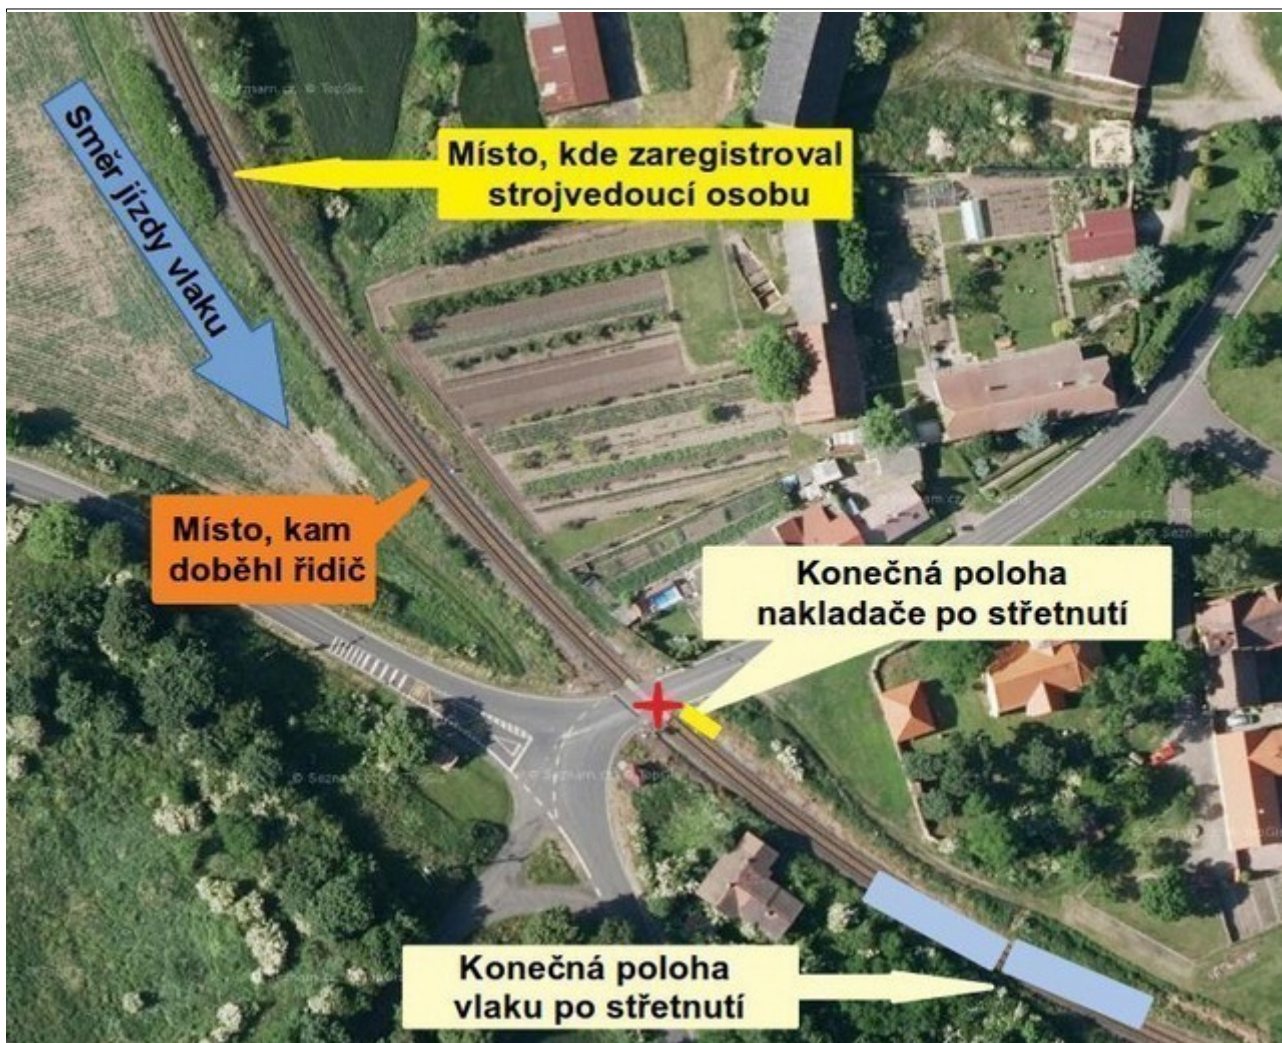
Obr. č. 2: Schéma místa vzniku MU (červený křížek – místo střetnutí)

dráze nemohl strojvedoucí střetnutí s nakladačem zabránit. Následkem střetnutí došlo k odražení a převrácení nakladače na bok, vykolejení osobního vlaku první nápravou vlevo ve směru jízdy a pokračování v jízdě ve vykolejeném stavu dalších 105 m.

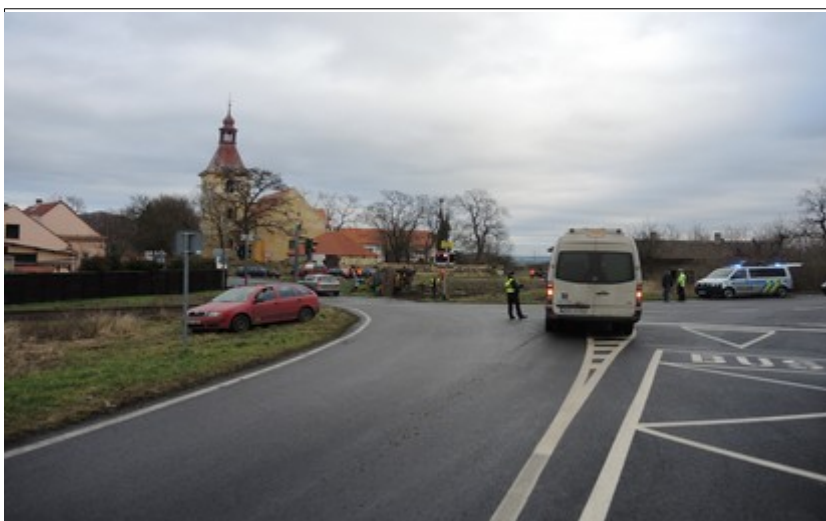
Obr. č. 3: Dz ve směru jízdy nakladače

- ve směru jízdy nakladače, tj. ve směru jízdy od obce Výškov do obce Břvany, byly před ŽP umístěny vpravo na pozemní komunikaci dopravní značky A 31a „Návěstní deska“ (240 m) doplněná dopravní značkou A 30 „Železniční přejezd bez závor“, A 31b „Návěstní deska“ (160 m) a A 31c „Návěstní deska“ (80 m);

Dopravní značky byly v době vzniku MU nepoškozené a dobře viditelné. Výstražný kříž a světelná skříň výstražníku byly ze směru jízdy nakladače viditelné na vzdálenost 90 m, světelné signály PZZ byly viditelné a spolehlivě rozpoznatelné již na vzdálenost 80 m. Tato hodnota je v souladu s ustanovením normy ČSN 73 6380 Z3, ve kterém je pro pozemní komunikace II. tř. stanovena na vzdálenost minimálně 40 m.

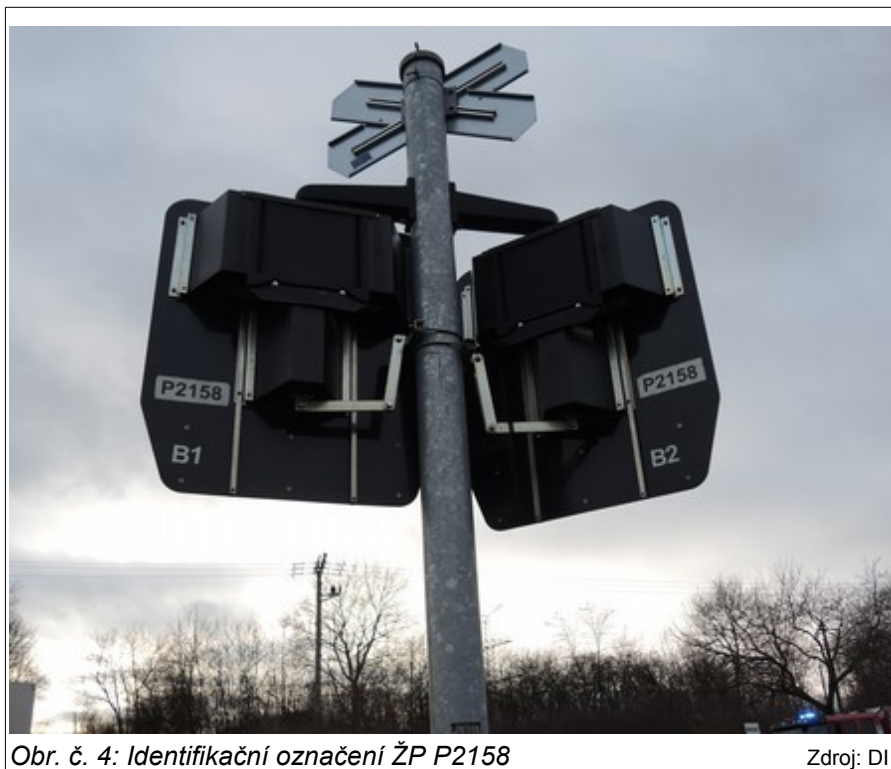
Obr. č. 4: Identifikační označení ŽP P2158

- na zadních stranách všech světelných skříní výstražníků bylo umístěno identifikační označení ŽP P2158 (viz obr. č. 4);
- výstražný kříž a světelná skříň výstražníku byly ze směru jízdy nakladače viditelné na vzdálenost 110 m, výstraha PZZ dávaná dvěma červenými střídavě přerušovanými světly byla viditelná na vzdálenost 100 m;

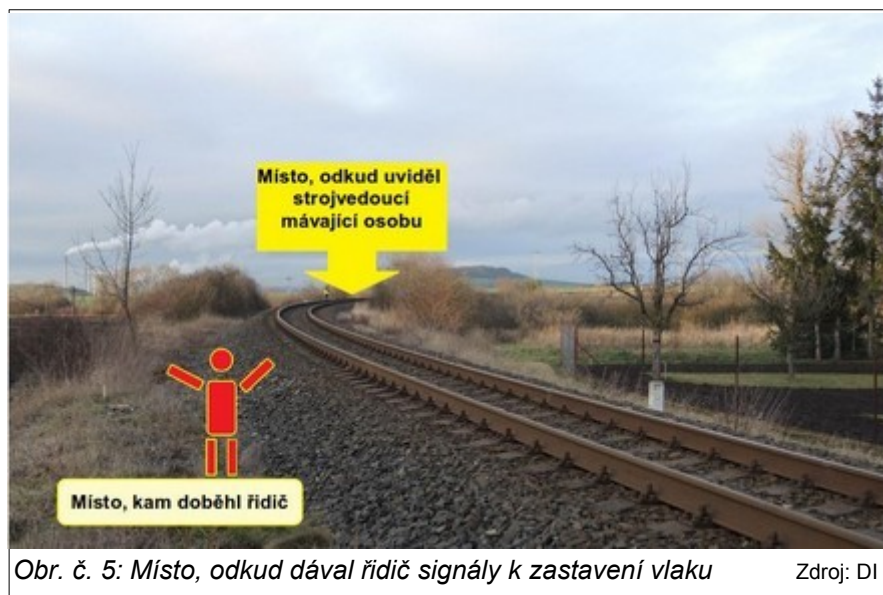
- ve vzdálenosti 9,5 m od osy TK v úrovni výstražníku A PZZ, pod poškozeným dřevěným oplocením pozemku v blízkosti ŽP, ležela samostatná svahovací lžíce nakladače;
- v km 105,001, tj. ve vzdálenosti 49 m od středu ŽP ve směru do žst. Břvany (proti jízdě vlaku vlevo od TK), bylo označeno barevným křížkem místo, kam doběhl řidič nakladače dávající rukama signály k zastavení jízdy vlaku;
- v km 105,102, tj. ve vzdálenosti 150 m od středu ŽP, bylo označeno barevným křížkem místo, kde zaregistroval strojvedoucí vlaku Os 6707 osobu dávající rukama signály k zastavení (viz obr. č. 5).

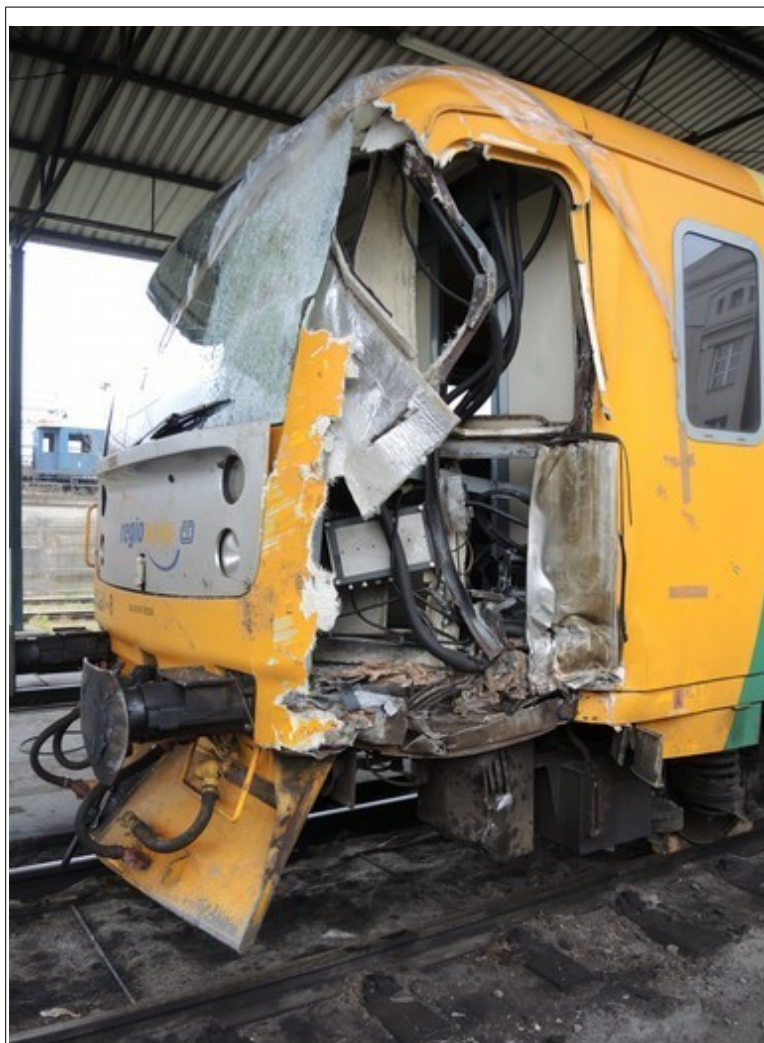
- stanoviště strojvedoucího ŘV 914.051-8, ze kterého byl vlak řízen, bylo značně poškozeno;
- ovládací pult byl zasypán střepy z čelního okna;
- stěna mezi stanovištěm a oddílem pro cestující byla poškozena;

- elektrická a vzduchová instalace v levé části stanoviště byla zcela devastována;
- vnitřní obložení stanoviště z levé strany bylo rozlámané a rozházené na a pod sedačkou strojvedoucího;

Dne 1. 2. 2018 byla odborně způsobilými osobami dopravce provedena komisionální prohlídka poškozené motorové jednotky za účelem stanovení rozsahu poškození (viz obr. č. 6). Technický stav motorové jednotky nebyl v příčinné souvislosti se vznikem této MU a její poškození vzniklo jako následek střetnutí s nakladačem.

Obr. č. 6: Poškození řídicího vozu 914.051-8

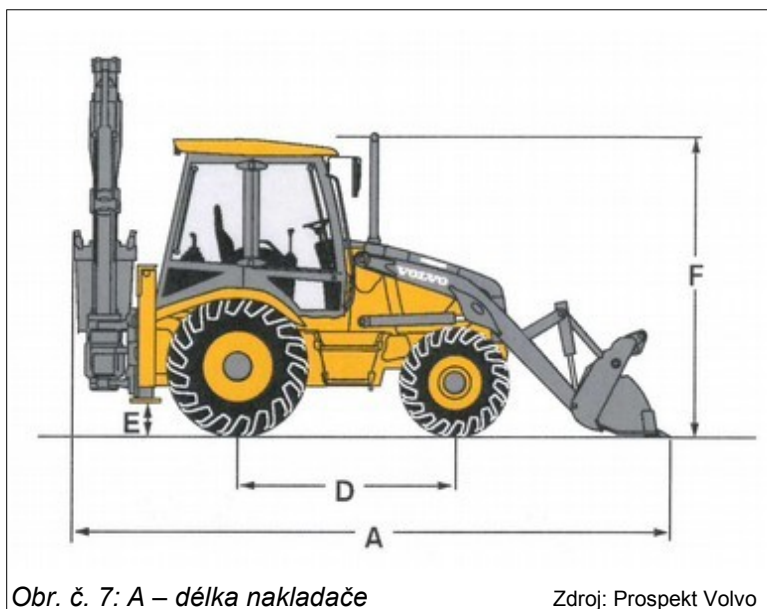
$$d_{Tn} = d_p + A = 7,9 + 5,8 = 13,7 \text{ m}$$

Obr. č. 7: A – délka nakladače

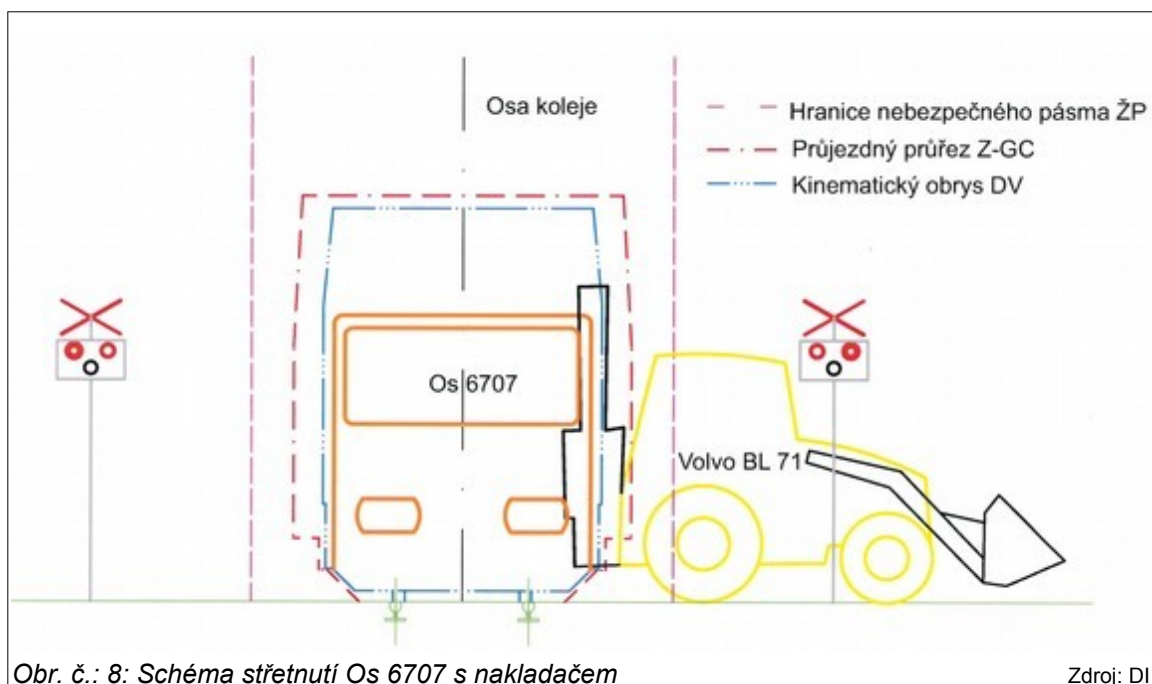
K zastavení nakladače došlo v nebezpečném pásmu přejezdu P2158. Jak vyplývá z podání vysvětlení řidiče a také z charakteru poškození řídicího vozu vlaku Os 6707, zasahoval nakladač zadní částí i do průjezdného profilu (Z-GC) a kinematického obrysu pro drážní vozidla (ČSN 73 6320) cca 60 cm (viz obr. č. 8).

Obr. č.: 8: Schéma střetnutí Os 6707 s nakladačem
