The Rail Safety Inspection Office

Zpráva o výsledcích šetření příčin a okolností vzniku mimořádné události

Střetnutí vlaku Os 18422 s návěsem nákladního automobilu
na železničním přejezdu P6382 mezi železničními stanicemi Obrataň
a Chýnov

Collision of regional passenger train No. 18422 with a lorry at the level crossing
No. P6382 between Obrataň and Chýnov stations

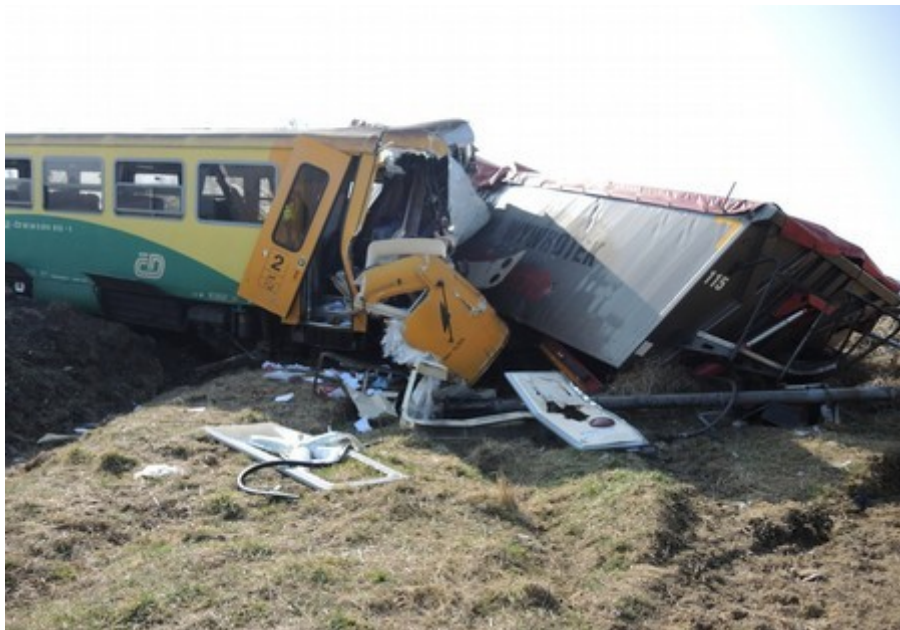
Popis události: střetnutí vlaku Os 18422 s návěsem nákladního automobilu na železničním přejezdu P6382 a vykolejení vlaku.
