The Rail Safety Inspection Office

Investigation Report of Railway Accident

Collision of regional passenger train No. 2710 with a van at the level crossing
No. P8143 between Sudoměřice na Moravě and Strážnice stations

č. j.: 6-1997/2015/DI

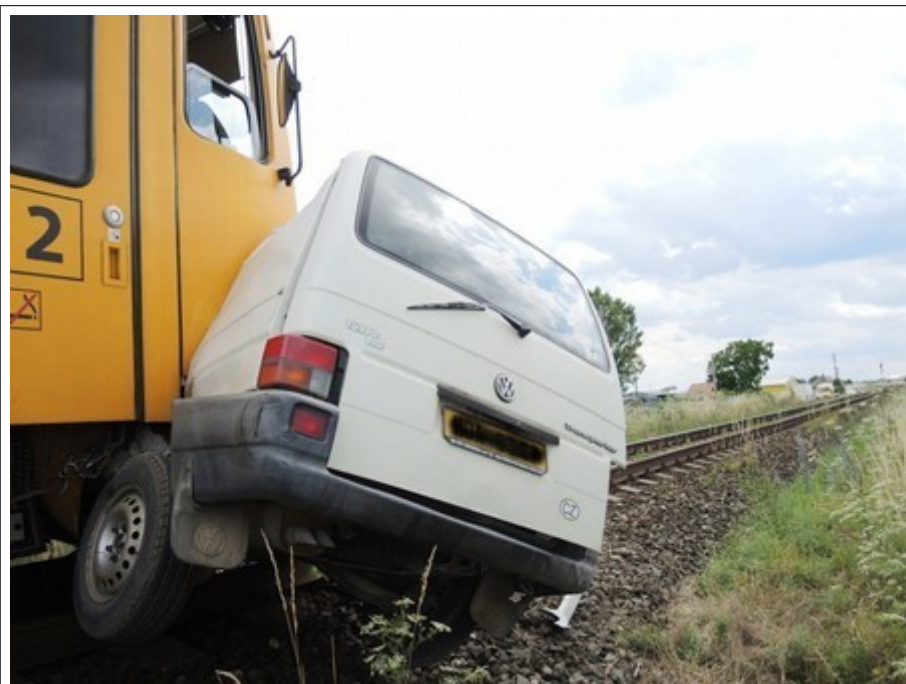
Obr. č. 1: Pohled na místo MU

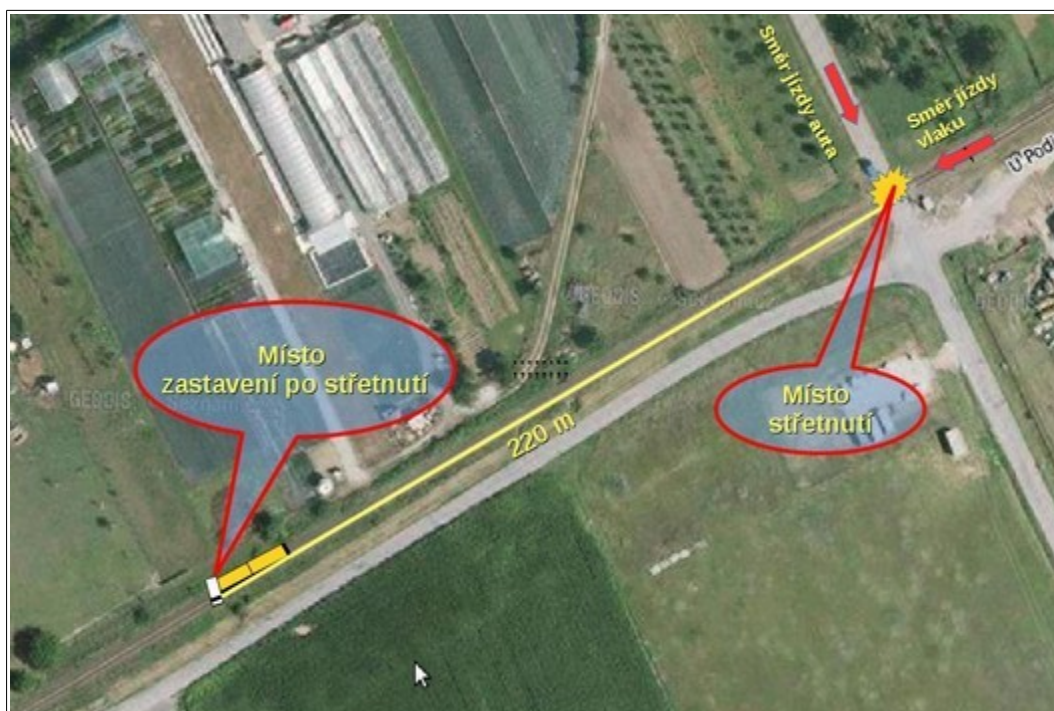
Dne 24. 6. 2015 ve 13:21 h se vlak Os 2710, jedoucí ze žst. Vrbovce (Slovenská republika) do žst. Hodonín, v prostoru jednokolejného železničního přejezdu P8143 v km 8,985, zabezpečeného světelnou výstražnou signalizací bez závor (dále také přejezd), střetl s dodávkovým automobilem. Se zachyceným DA pod nárazníky HDV vlak zastavil čelem 220 m za přejezdem.

Obr. č. 2: Schéma místa MU

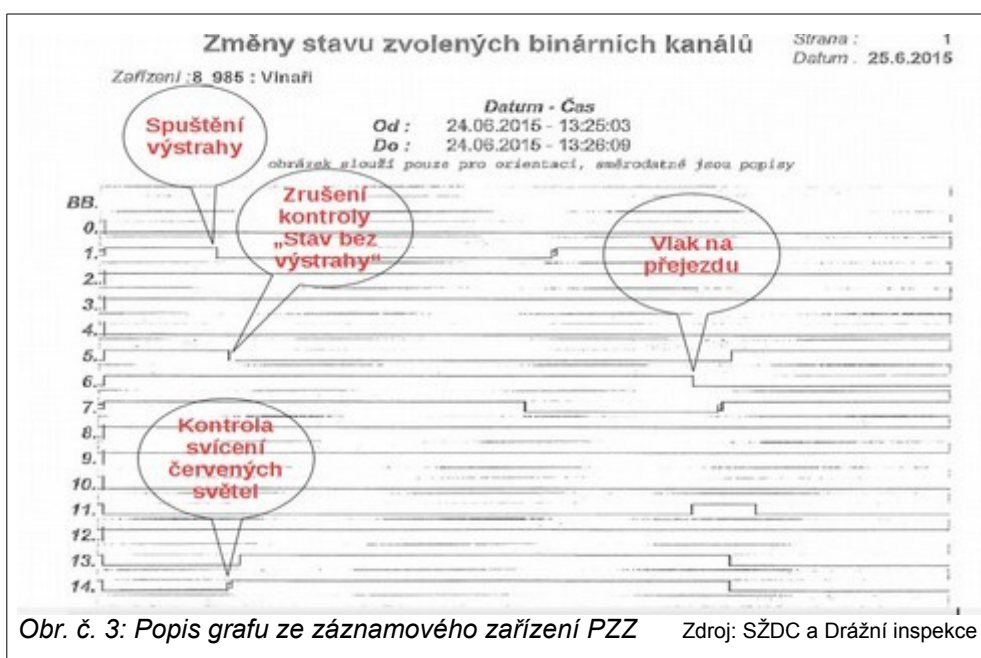
Z výpisu záznamového zařízení (Obr. č. 3) je dále patrné, že PZZ bezprostředně po zaregistrování vlaku Os 2710 vypnulo kontrolu „Stav bez výstrahy“ a kontrolovalo dávání výstrahy na všech výstražnících. Technický stav PZZ v době jízdy vlaku Os 4753 nebyl v příčinné souvislosti se vznikem MU.

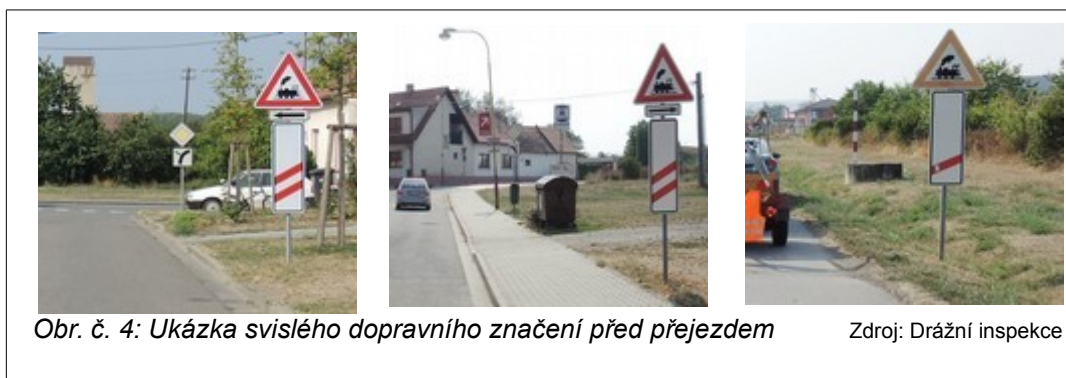
Řidič DA přijížděl k přejezdu zprava ve směru jízdy vlaku, po ulici Za Valy, která odbočuje v křižovatce tvaru „T“ k přejezdu a za ním navazuje na ulici Za Drahou. V průběhu jízdy byl na stanovenou vzdálenost před přejezdem informován dopravní značkou A 30, návěstními deskami A 31b doplněnými značkou E 7b) a A 31c) o tom, že se blíží k přejezdu (Obr. č. 4).

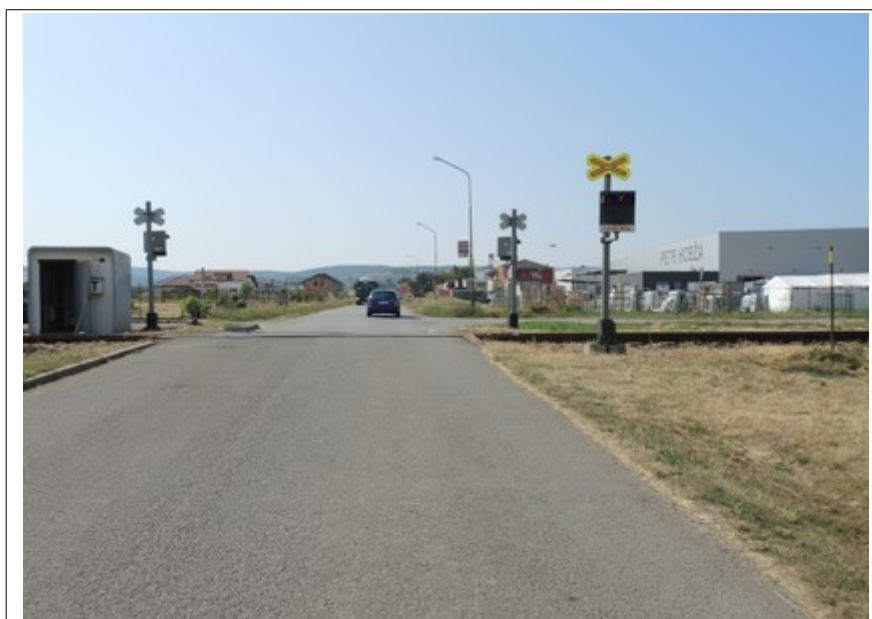
Ve vzdálenosti větší jak 15 m před přejezdem (nejmenší požadovaná vzdálenost pro bezpečné zastavení dle čl. 7.3.1 a 7.3.2.4 ČSN 73 6380 v návaznosti na ustanovení § 4 odst. 7 vyhlášky č. 177/1995 Sb.) byl řidiči zajištěn výhled na výstražník, umístěný z jeho směru jízdy k přejezdu. Na hlavní komunikaci směrem k přejezdu není umístěno žádné vodorovné dopravní značení a nízký horizont a mírné stoupání tak snižují optické vnímání místa křížení s železniční dráhou (Obr. č. 5).

Obr. č. 5: Výhled na výstražník PZZ

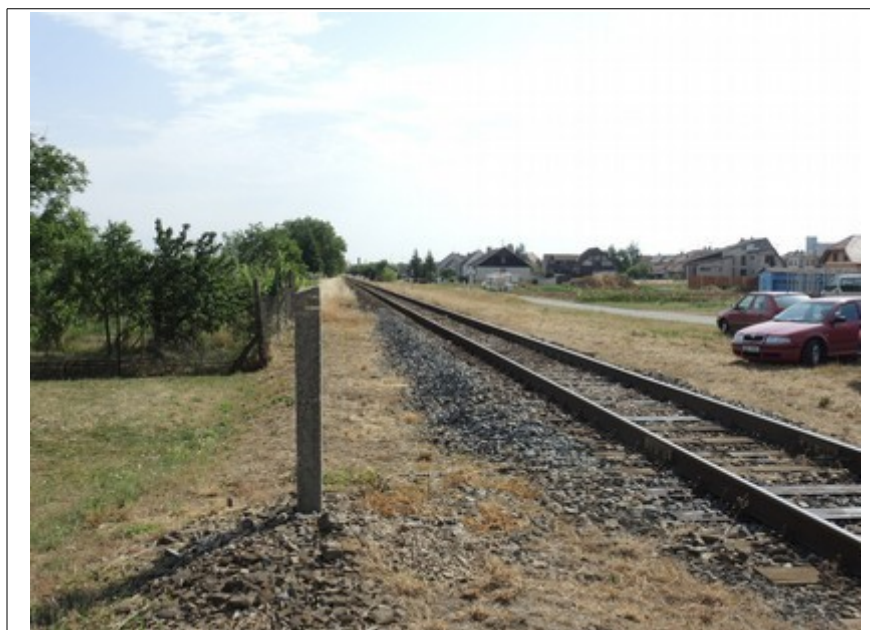
Bezprostředně před vjetím DA na přejezd byl ve vzdálenosti 4 m od osy koleje umožněn řidiči dostatečný výhled do směru jízdy vlaku (Obr. č. 6), aby se mohl, poté co před tím nerespektoval světelnou a zvukovou výstrahu dávanou PZZ, přesvědčit, zda může přejezd bezpečně přejet (§ 28 odst. 1 zákon č. 361/2000 Sb.)

Obr. č. 6: Výhled ze směru jízdy vlaku

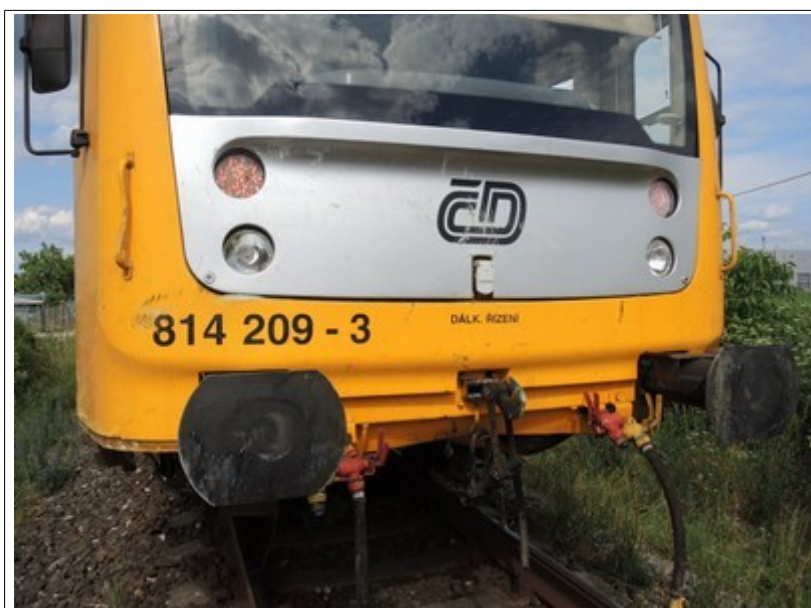
Obr. č. 7: Pohled na čelo HDV po odstranění zaklíněného DA

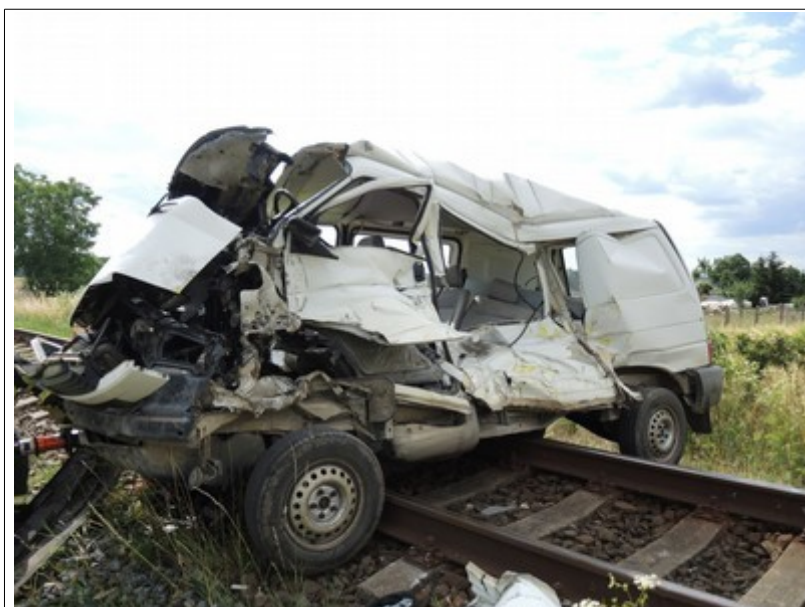
Obr. č. 8: Pohled na DA po uvolnění zaklínění na čele HDV
