The Rail Safety Inspection Office

Accident and incident investigation report

The derailment of the freight train No. 89551 between Chvatěruby and Úžice stations

Monday, 24th September 2018

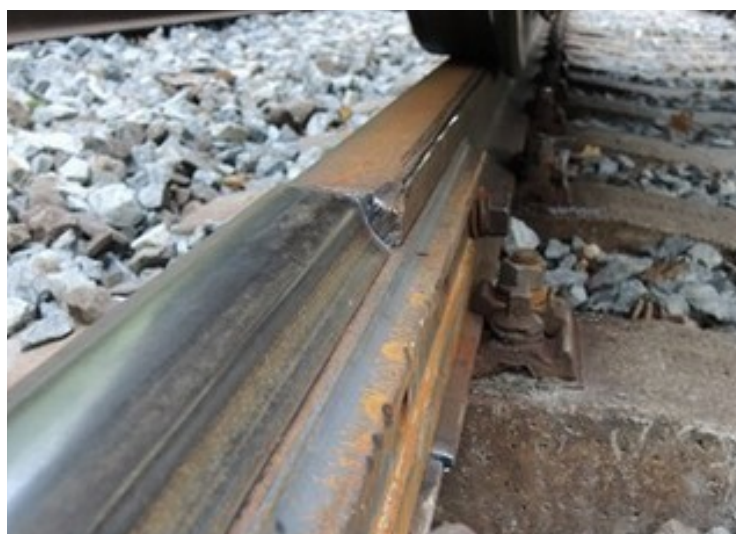
Obr. č. 4: Styk ojeté a nově vložené kolejnice

Místo vzniku MU leželo v km 3,857 na dočasném kolejnicovém styku ve vnějším kolejnicovém pásu pravostranného oblouku o poloměru $r = 378$ m. Dočasné kolejnicové styky byly zřizovány na přechodu ojeté a nově vložené kolejnice po ukončení denních výlukových prací pro zesjízdění trati po ukončení výluky. Při průjezdu vlaku Mn 89551 pravostranným obloukem byla levá kola předních náprav všech podvozků DV tlačena vlivem dynamiky jízdy na pojížděnou hranu vnější (levé) kolejnice.

V místě přechodu z ojeté na nově vloženou kolejnici byla plynulost pojížděné hrany značně narušena. Rozdíl rozchodu na ojeté a nově vložené kolejnici činil 19 mm (mez IAL dle normy ČSN 73 660-2, viz kapitola 3.3.2) a byl příčinou vystoupaní okolků prvního dvojkolí HDV na temeno nově vložené kolejnice a následného vykolejení HDV.

Došlo k naražení hlavy nové kolejnice okolky vedoucího HDV (rozdíl rozchodu mezi ojetou a nově vloženou kolejnicí činil 19 mm) a následnému vystoupání levých kol vedoucího HDV a k vykolejení. Prohlídkou vykolejeného vedoucího HDV, stop na temeni kolejnice a při následné komisionální prohlídce bylo zjištěno, že vykolejila první tři dvojkolí vedoucího HDV vlevo ve směru jízdy vlaku. Jízdou vlaku druhé a třetí dvojkolí opětovně sjelo zpět do koleje, první dvojkolí zůstalo vykolejené vlevo koleje. Čtvrté dvojkolí vedoucího HDV mělo poškozeno jízdní plochy kol, ale stopy po jeho vykolejení nalezeny nebyly. K újmě na zdraví osob nedošlo, životní prostředí nebylo ohroženo.

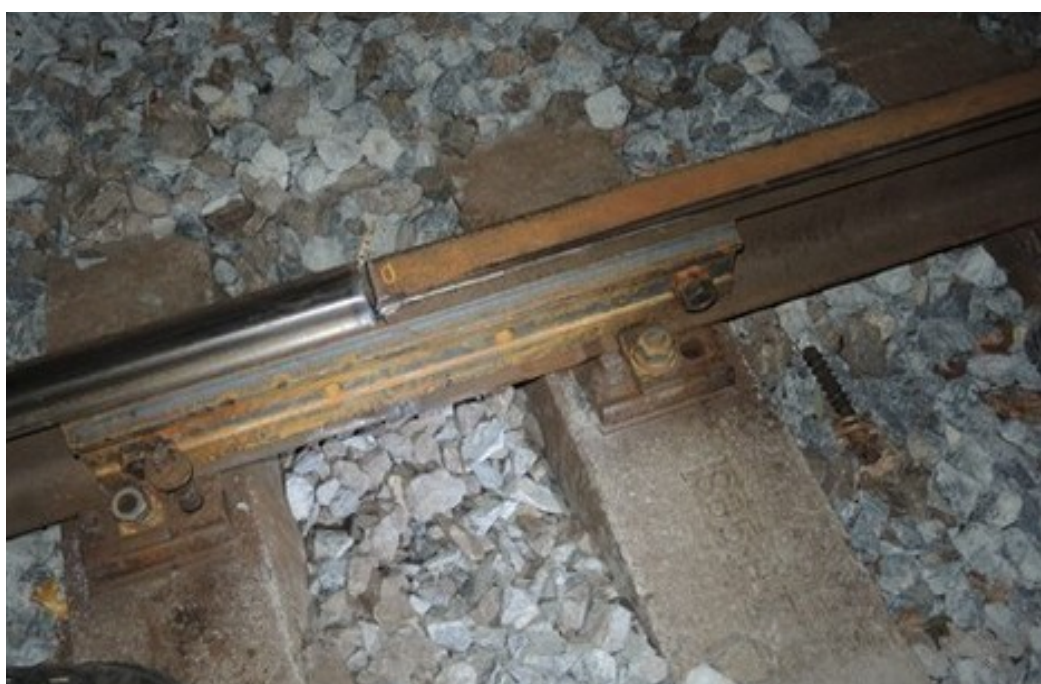
Obr. č. 5: Chybějící spojkové šrouby na spoje kolejnicového styku

Na spoje předmětného kolejnicového styku byly při ohledání místa MU nalezeny DI pouze 2 ze 4 spojkových šroubů (viz Obr. č. 5). Tato skutečnost sice nebyla v příčinné souvislosti se vznikem MU, jelikož neměla za důsledek skokový rozdíl rozchodu koleje a narušenou plynulost pojížděné hrany kolejnice, avšak zjištěný stav byl v rozporu s článkem 27, kapitoly III, předpisu SŽDC S3 díl XI.
