Zpráva o výsledcích šetření příčin a okolností vzniku mimořádné události

Střetnutí vlaku Os 14523 s nákladním automobilem na železničním
přejezdu P7140, v km 4,740, s následným vykolejením vlaku,
na dráze železniční, regionální, mezi železničními stanicemi
Velké Pavlovice a Kobylí na Moravě

Investigation Report of Railway Accident

Collision of passenger train No. 14506 with a truck at the level crossing
P7140, km 4,740, between Velké Pavlovice and Kobylí na Moravě
stations with consequent derailment

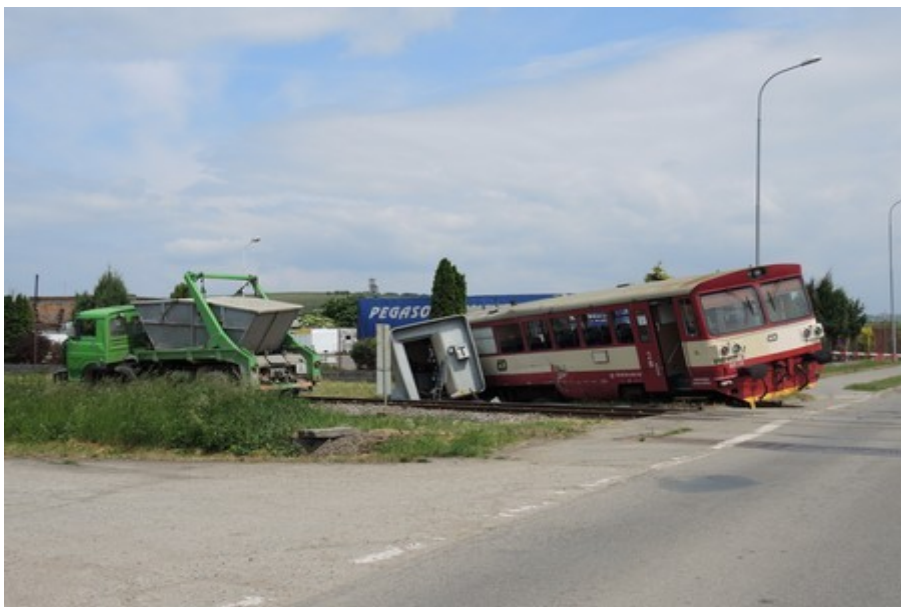
Obr. č. 1: Místo po vzniku MU

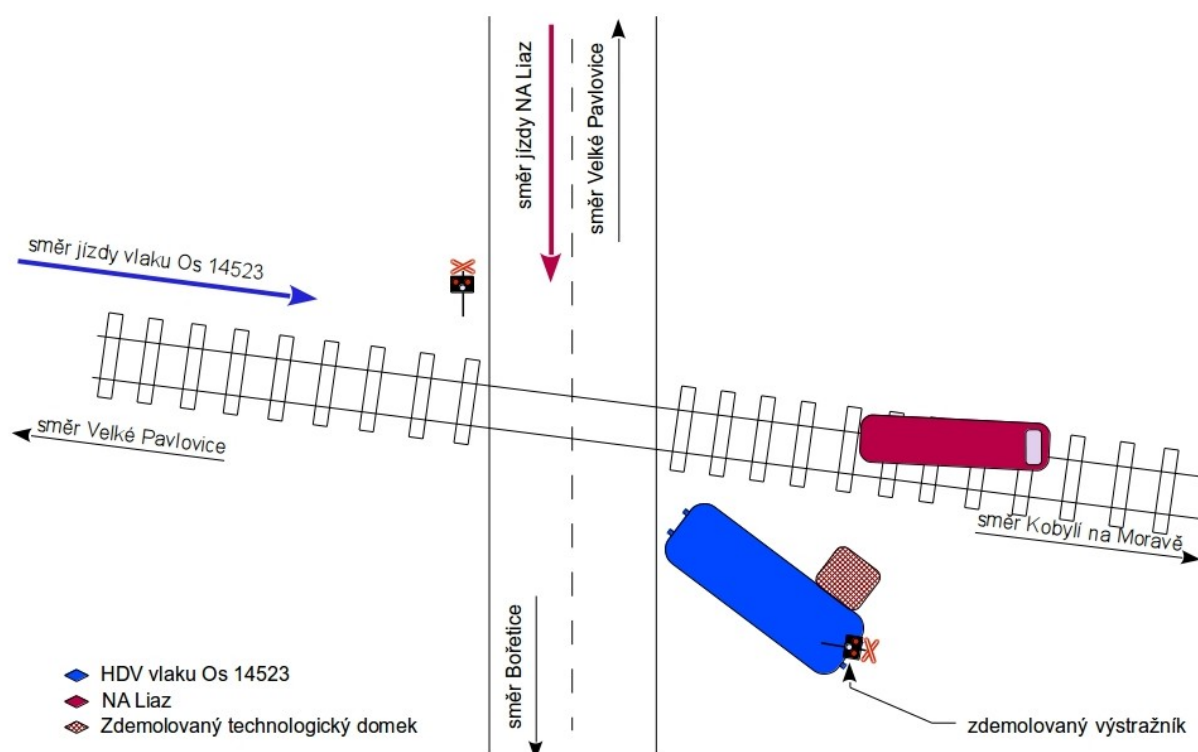
Obr. č. 2: Schéma místa MU.

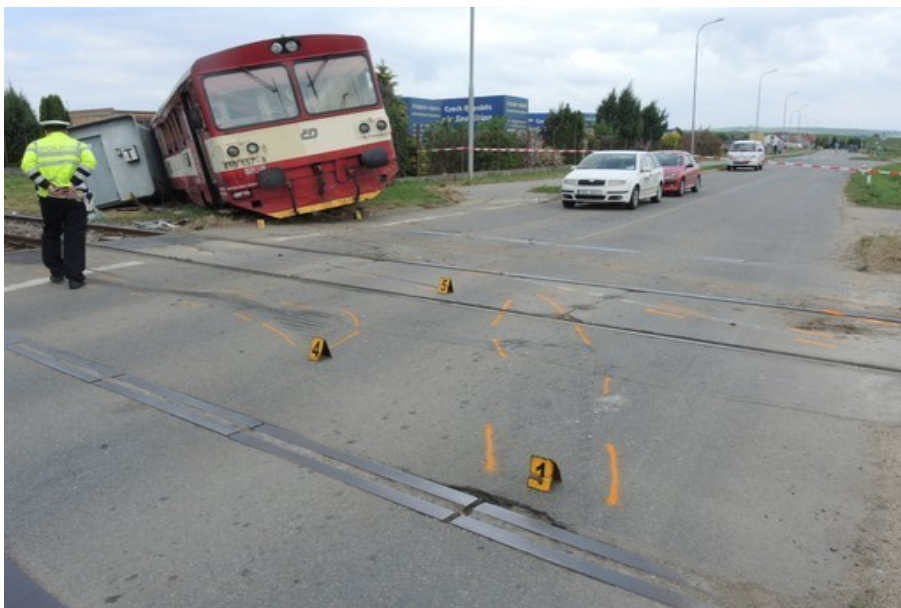
Vlivem vzájemného střetnutí vykolejilo HDV vlaku Os 14523 vpravo ve směru jízdy, a to oběma dvojkolími. Stopy po jízdě ve vykolejeném stavu byly patrné na vozovce pozemní komunikace, dále směrem k výstražníku „A“, technologickému domku železničního přejezdu a až k HDV, které bylo nakloněné, zaruté v hliněném povrchu, levou přední stranou směrem

Obr. č. 3: Stopy po střetnutí na přejezdové vozovce a pozemní komunikaci
Zdroj: Drážní inspekce

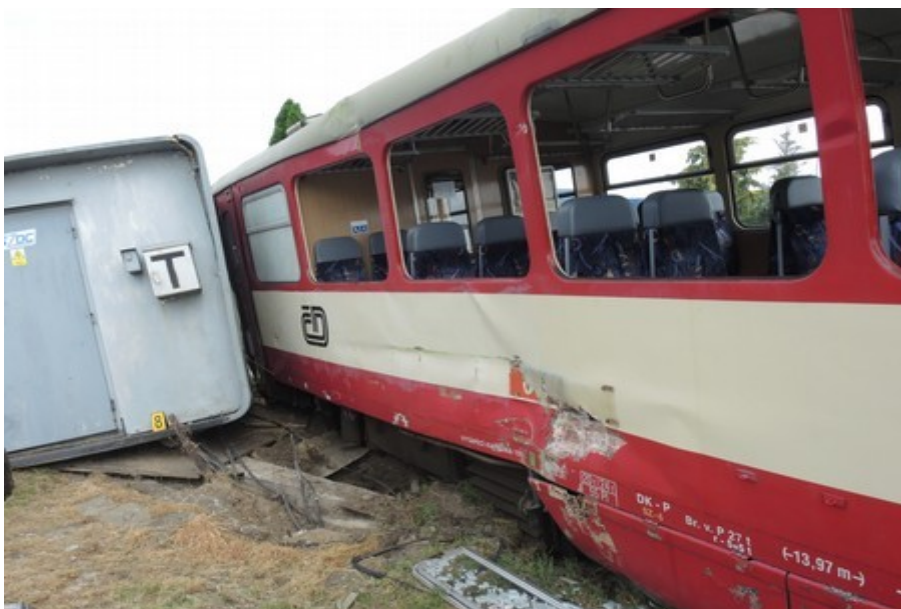
dolů. Zadní čelo HDV zasahovalo ještě nad asfaltový prostor pozemní komunikace. Při vykolejení HDV vlaku Os 14523 došlo k poražení a následnému tažení výstražníku pod přední částí HDV až do místa zastavení v km 4,762, tj. 22 m od železničního přejezdu, a ke srážce s technologickým domkem železničního přejezdu, který byl touto srážkou posunut ze svého původního postavení a jeho konstrukce pravé boční a přední stěny byla porušena. Rovněž i vnitřní vybavení PZZ bylo poškozeno a při násilném posunutí byly poškozeny některé kabely vedoucí do technologického domku. Technologický domek železničního přejezdu byl zaklíněn pravou stranou do boční části přední části karoserie HDV. Vlevo od vykolejeného vlaku, před technologickým domkem železničního přejezdu, se nacházel utržený levý nárazník HDV. Vlivem střetnutí byla rovněž poškozena všechna okna na levé části umístěné v prostoru pro cestující. Bylo silně poškozeno i stanoviště strojvedoucího, zejména jeho levá část. Stopy po vykolejení zadního dvojkolí byly patrné před povrchem přejezdové komunikace na obou kolejnicích, kdy došlo i ke změně geometrických parametrů koleje narušením jejího směru při vykolejení HDV.

Obr. č. 4: Vykolejené HDV a poškozený technologický domek ŽP
Zdroj: Drážní inspekce

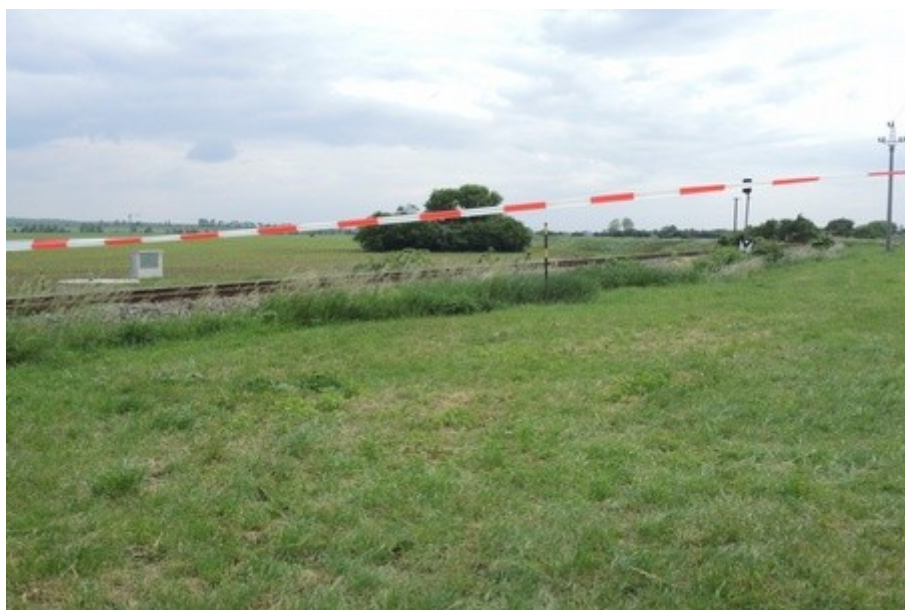
Obr. č. 5: Rozhled na trať před železničním přejezdem pro uživatele pozemní komunikace ve směru jízdy NA

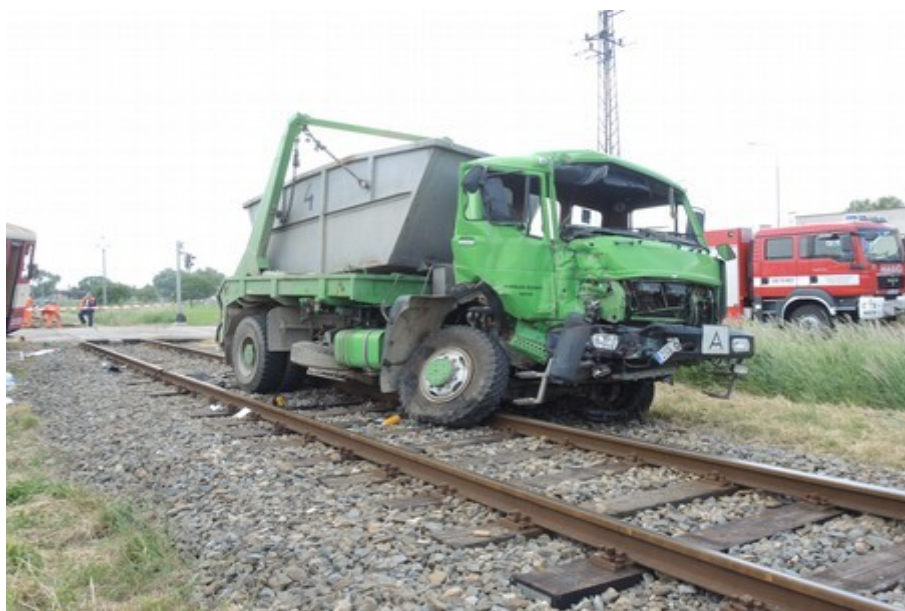
Při střetnutí narazilo HDV do přední části, pravého rohu čela a boční části karoserie NA a ten byl odhozen ve směru jízdy HDV do kolejíště, pravými koly mezi kolejnicové pásy, a byl otočen o cca 90°, čelem ve směru jízdy vlaku. Kabina řidiče byla zejména na pravé straně v místě nárazu silně deformovaná, pravé přední kolo vyhlé směrem do kabiny řidiče, přední část rámu vozidla byla vlivem nárazu silně deformovaná, celá kabina řidiče směřovala mimo osu rámu silničního vozidla. Na pravé zadní části NA bylo viditelné poškození, ke kterému došlo po odhození NA směrem do kolejíště a nárazu zadní části NA do levé boční části skříně HDV. Na pozemní komunikaci byly před železničním přejezdem patrné stopy po stržení kol NA po střetnutí s HDV vlaku Os 14523 vlevo ve směru jízdy. Stopy po stržení kol NA byly i na přejezdové konstrukci železničního přejezdu. NA zastavil ve vzdálenosti 34 m od železničního přejezdu. Řidič NA byl po střetnutí zaklíněn pod ním, před pravým zadním kolem mezi kolejnicovými pásy, kde byla i stopa po krvácivém zranění, které utrpěl na hlavě.

Obr. č. 6: NA po střetnutí

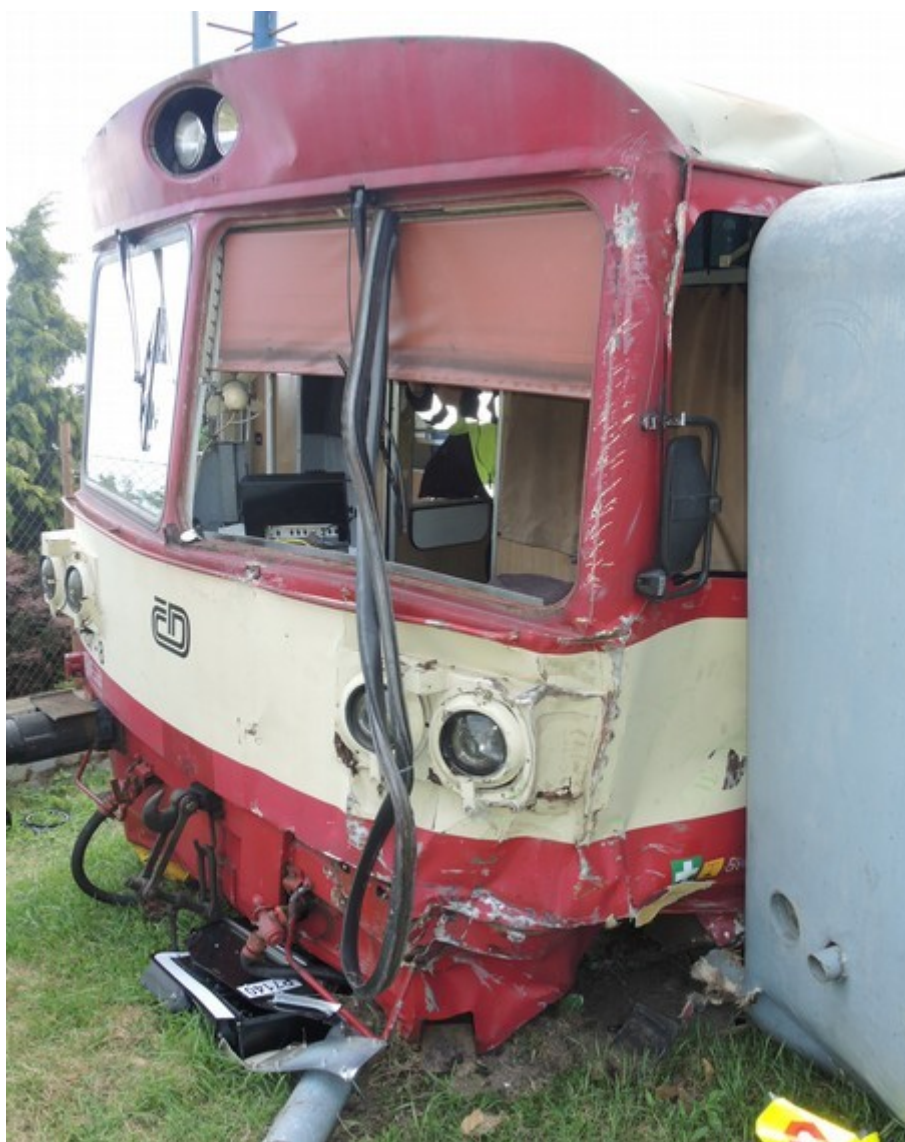
Obr. č. 7: Čelo HDV po střetnutí, pod ním zničený výstražník
