The Rail Safety Inspection Office

Zpráva o výsledcích šetření příčin a okolností vzniku mimořádné události

Nedovolená jízda posunového dílu za návěstidlo zakazující jízdu, srážka s protijedoucím posunujícím samostatným hnacím drážním vozidlem a vykolejení hnacího drážního vozidla taženého posunového dílu v železniční stanici Brno hl. n.

Investigation Report of Railway Accident

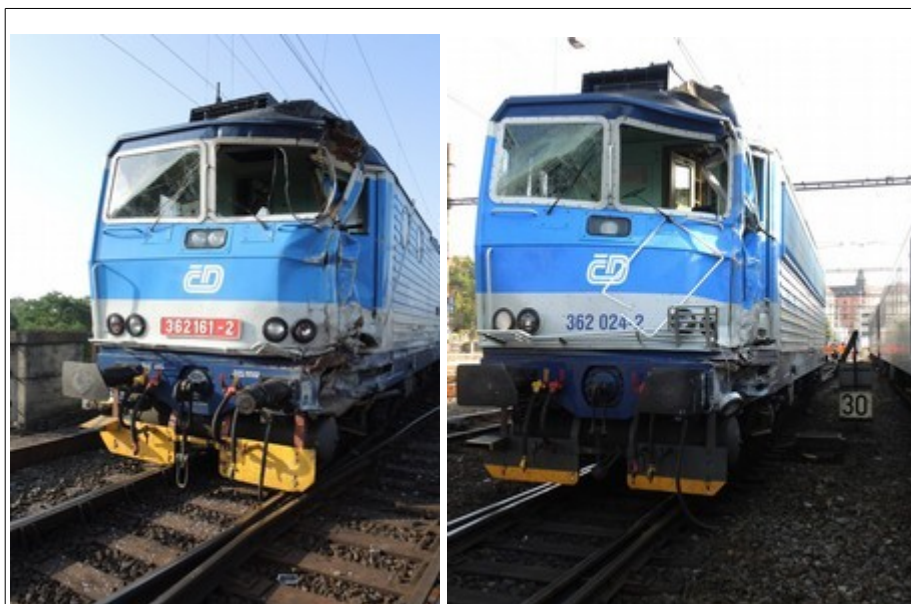
Obr. č. 1: Pohled na poškozená HDV

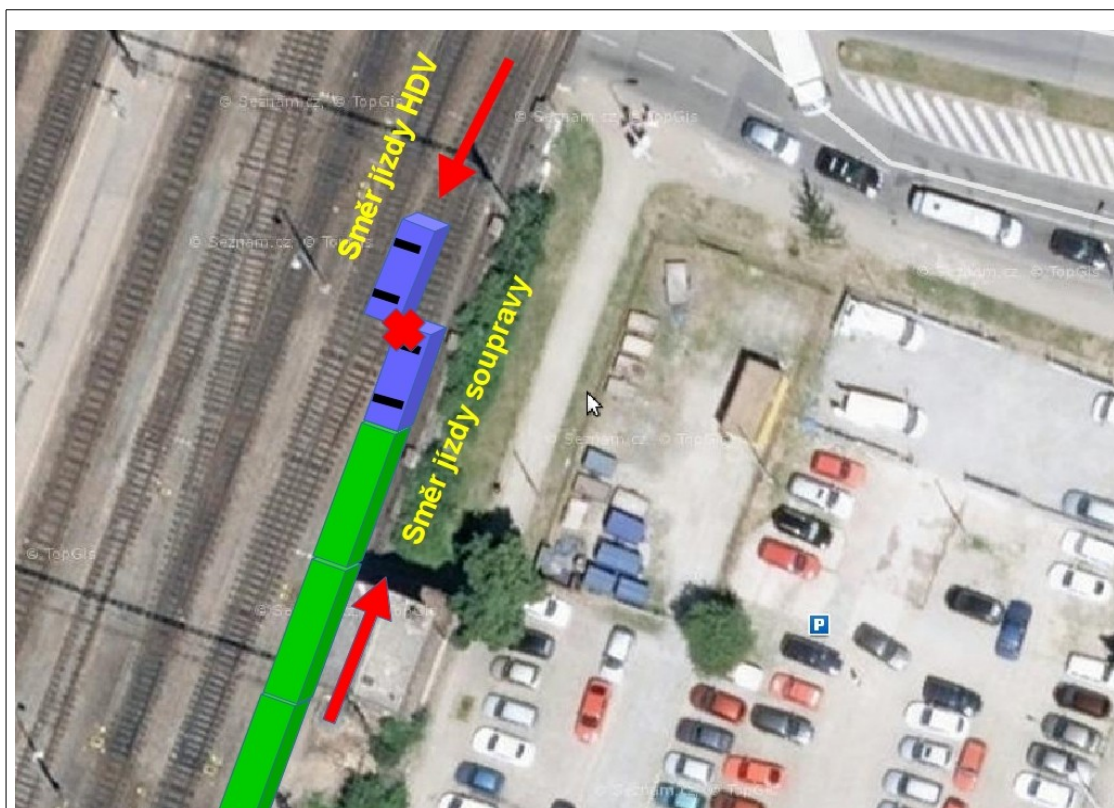
Obr. č. 2: Schéma místa MU

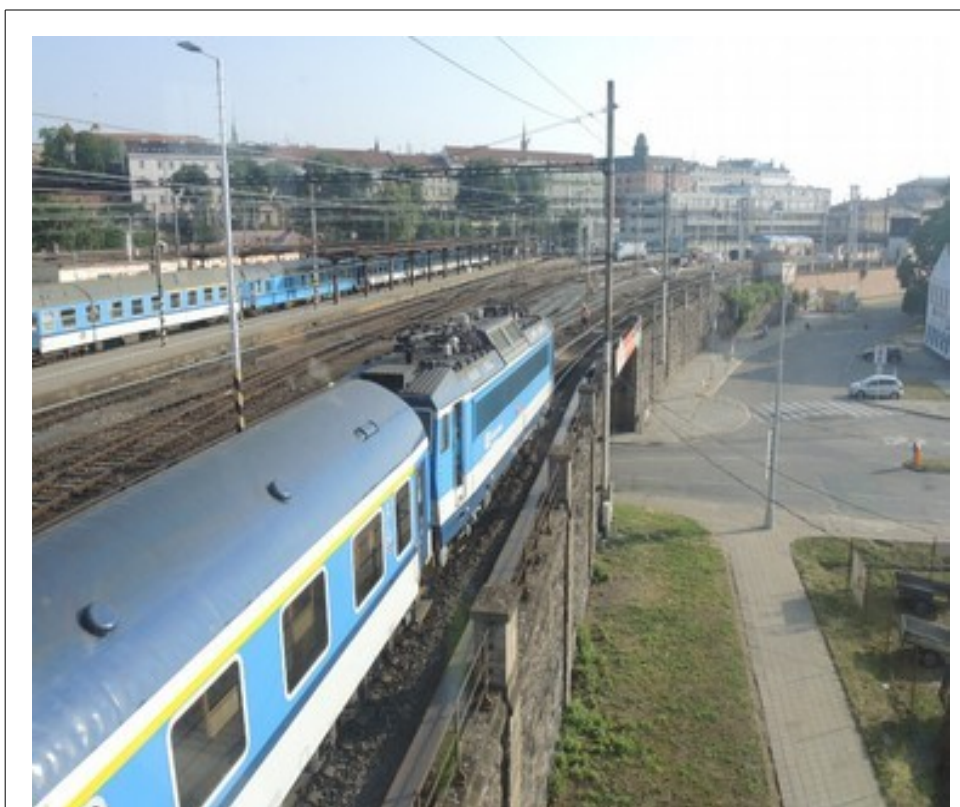
Obr. č. 3: Pohled na místo MU ze St 5

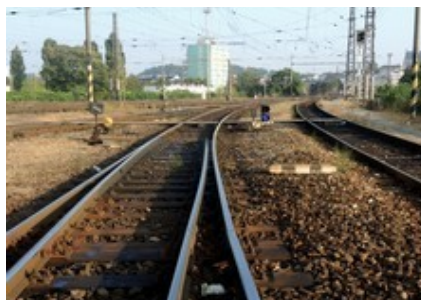
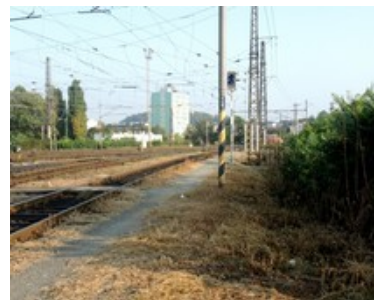
Obr. č. 4: Návěstidla Se106, Se103, Se104

Jako první skupinu návěstidel, na jejíž návěst musel strojvedoucí soupravy reagovat, jsou návěstidla Se103, Se104, Se106. Jedno z nich dovolilo jízdu z posunovacího obvodu St. 2 (odstavného nádraží „B“ stanice) do posunovacího obvodu St 4 stanice.

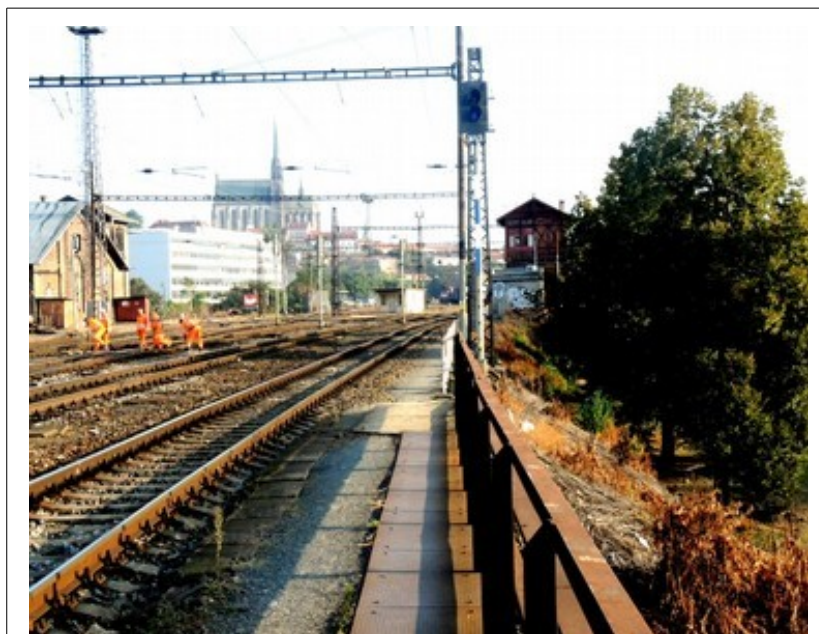
Obr. č. 5: Návěstidlo Se45

Po projetí okolo výše uvedených návěstidel, po ujetí vzdálenosti cca 250 m, musel strojvedoucí reagovat na návěst dalšího návěstidla Se45. Toto návěstidlo patří do posunovacího obvodu St 4 a rozděluje kolejiště mezi odstavným nádražím „B“ stanice a záhlavím stanice s návěstidlem Se40 (ve směru z odbočky Brno-Černovice a odstavného nádraží „F“) na dva oddíly pro řazení posunových dílů a jejich krytí návěstidly.

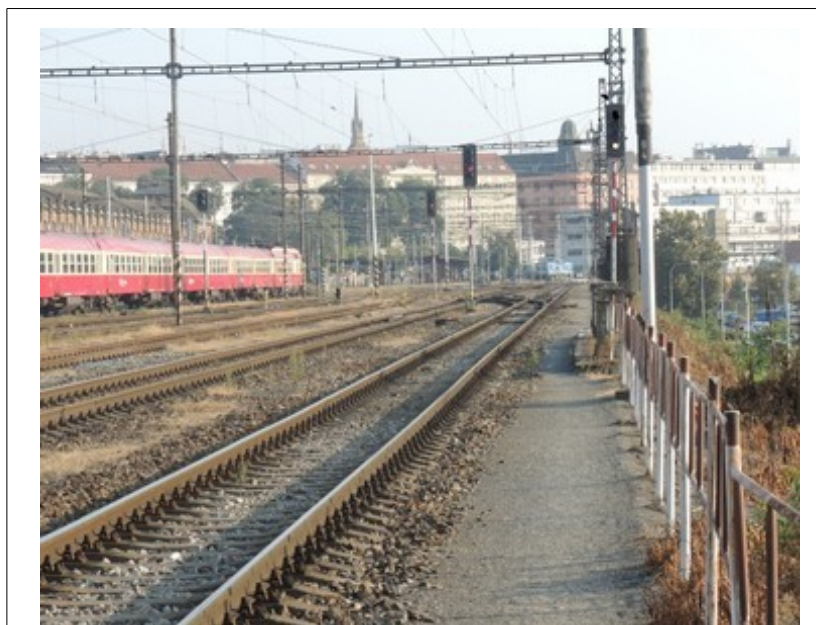
Obr. č. 6: Návěstidlo Lc4a

Posledním návěstidlem v jízdě soupravy k místu MU bylo po ujetí cca 260 m návěstidlo Lc4a. Toto návěstidlo již patří do posunovacího obvodu St 5 a tvoří hranici mezi zmiňovaným posunovacím obvodem a posunovacím obvodem St 4.

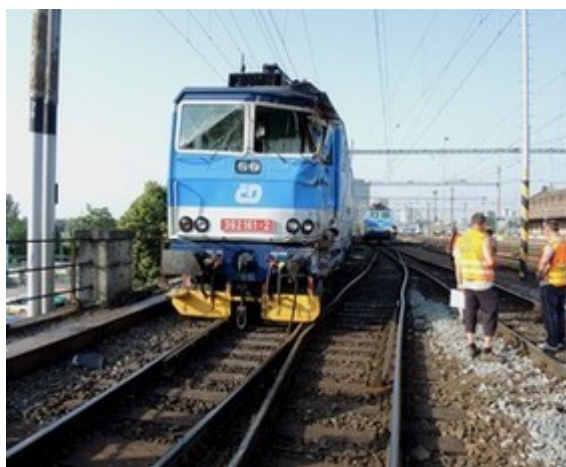
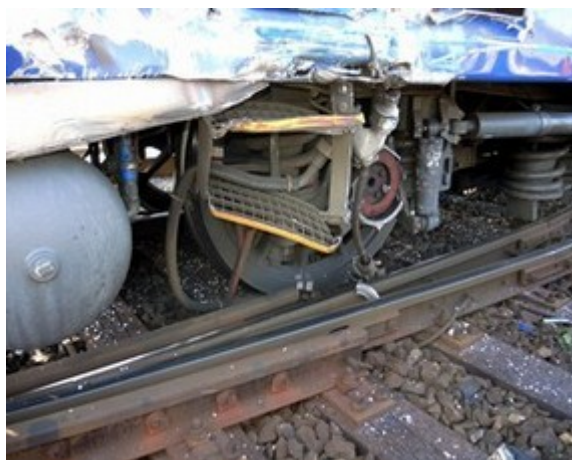
Na návěst „Posun zakázán“ nereagoval strojvedoucí soupravy dostatečně včas a došlo k jeho projetí o 20 m. Ve stejné době odjíždělo protisměrně ze SK č. 4 samostatné HDV, jehož jízda byla dovolena. Čelo HDV soupravy po nedovoleném projetí návěstidla zůstalo stát v km 143,116. V uvedeném místě zastavení již nebyl dodržen průjezdný průřez pro jízdu protijedoucího samostatného HDV prostorem výhybky 155. Soupravové a samostatně jedoucí HDV se v prostoru srdcovky výhybky 155 srazila levými čelními stranami a po nárazu soupravové HDV vykojelo první nápravou prvního podvozku. Samostatné HDV zastavilo 62 m za místem srážky v km 143,054. Ve spojovací koleji mezi výhybkami 148 a 155 došlo vlivem bočního tlaku na nápravu samostatného HDV při srážce ke směrové deformaci koleje.

Obr. č. 8: HDV soupravy na místě MU

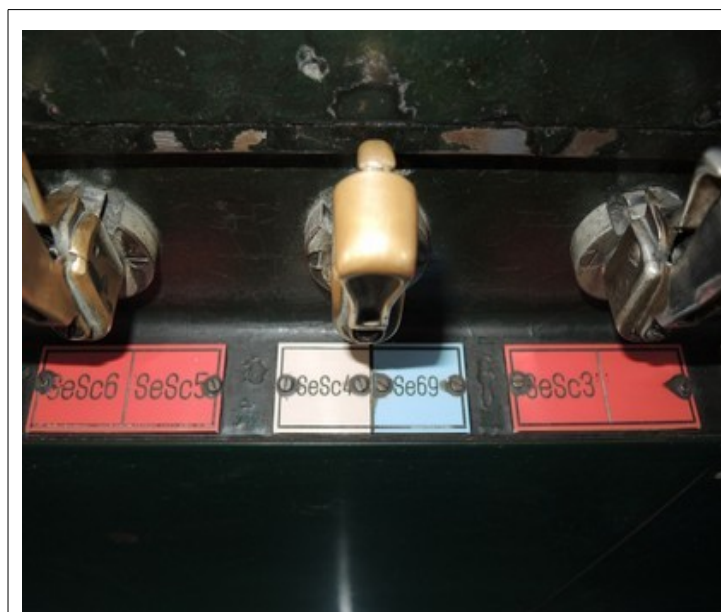
- reléová část doplňující prvky SZZ zajišťuje kontrolou minusové koncové polohy dvojice výhybek 148 a 155 logiku, která neumožní rozsvícení obou návěstidel na povolující znak pro posun současně;
- návěstní klička pro obsluhu obou zmiňovaných návěstidel je společná a díky mechanické poloze vlevo SeSc 4 / vpravo Se69 vylučuje současnou obsluhu.

Obr. č. 9: Návěstní klička SeSc4/Se69 Zdroj: Drážní inspekce

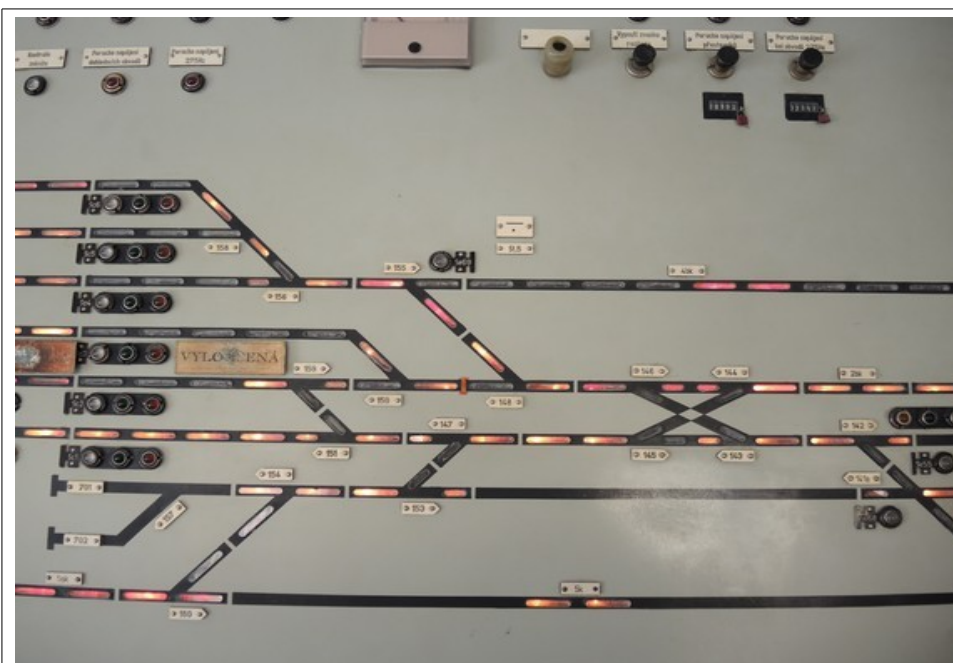
Obr. č. 10: Situace po MU na kolejové desce St 5

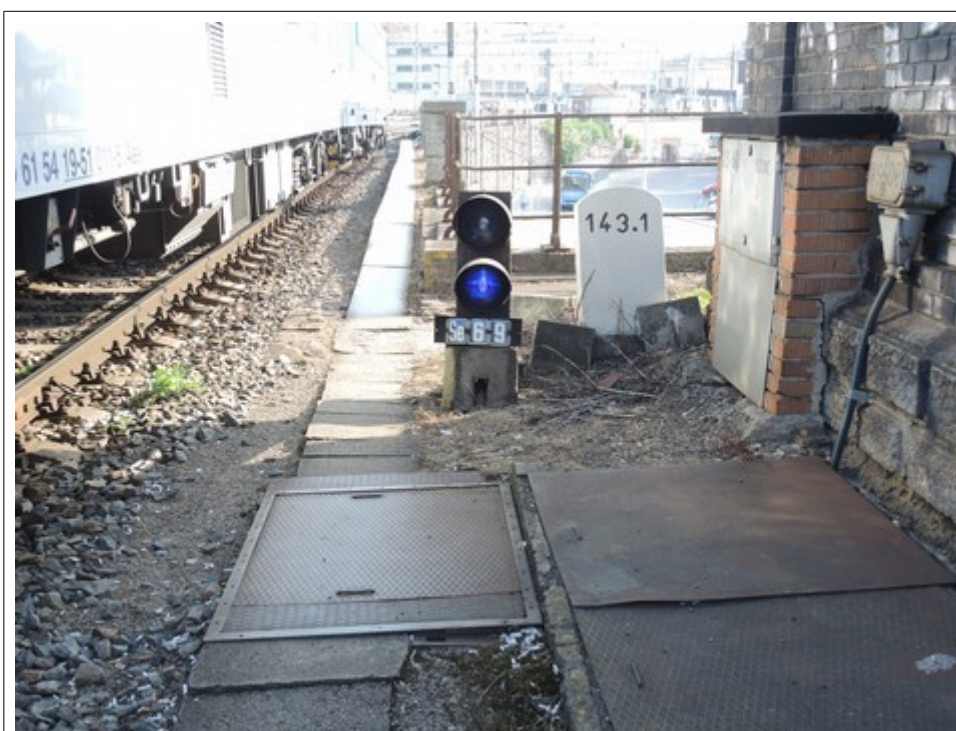
Návěstidlo Se69 je typu „AŽD 71“ v trpasličím provedení. Modré světlo bylo

dostatečně viditelné a jeho nasměrování ohniska bylo směrem k ose koleje, pro kterou platí. Stínění optiky nebylo poškozeno. Podrobnosti k elektrickému měření rozhodujících veličin jsou uvedeny v kapitole 4.2.1 této ZZ.

Obr. č. 11: Detail návěstidla Se69
