Závěrečná zpráva o výsledcích šetření mimořádné události

Střetnutí vlaku Sp 1723 s osobním automobilem na železničním přejezdu P7939
mezi železniční stanicí Vlkoš a zastávkou Vracov

Accident and incident investigation report

Collision of the passenger train No. 1723 with a car at the level crossing
No. P7939 between Vlkoš station and Vracov railway stop

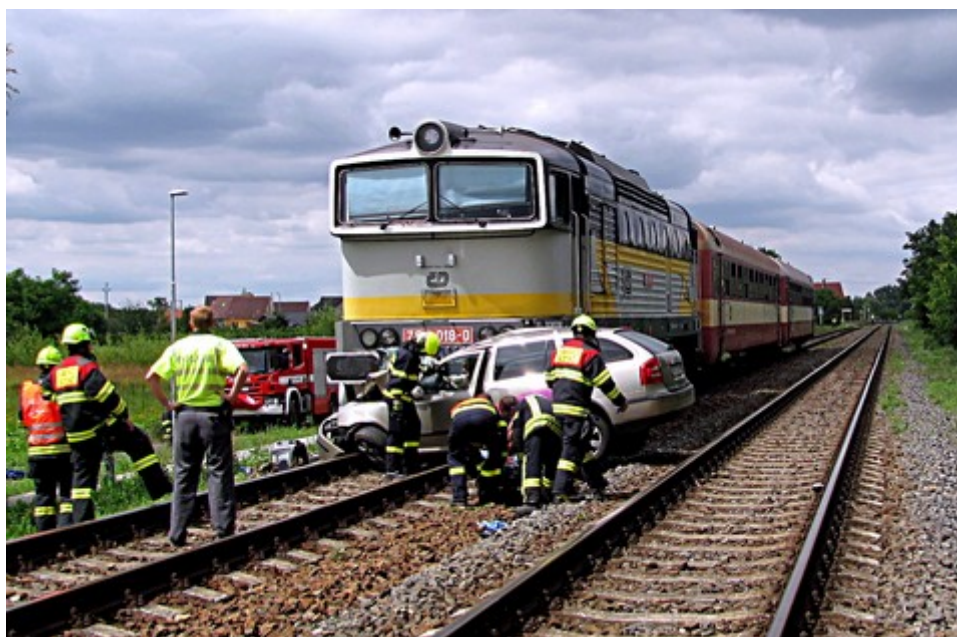
Obr. č. 1: Pohled na čelo vlaku po vzniku MU

- OA se zaklínil pod nárazníky HDV a byl jím tlačěn až do zastavení vlaku v km 73,872, tj. 225 m za místem MU;
- ŽP byl označen z obou stran dopravními značkami A32b „Výstražný kříž pro železniční přejezd vícekolejný“ (v reflexní úpravě);

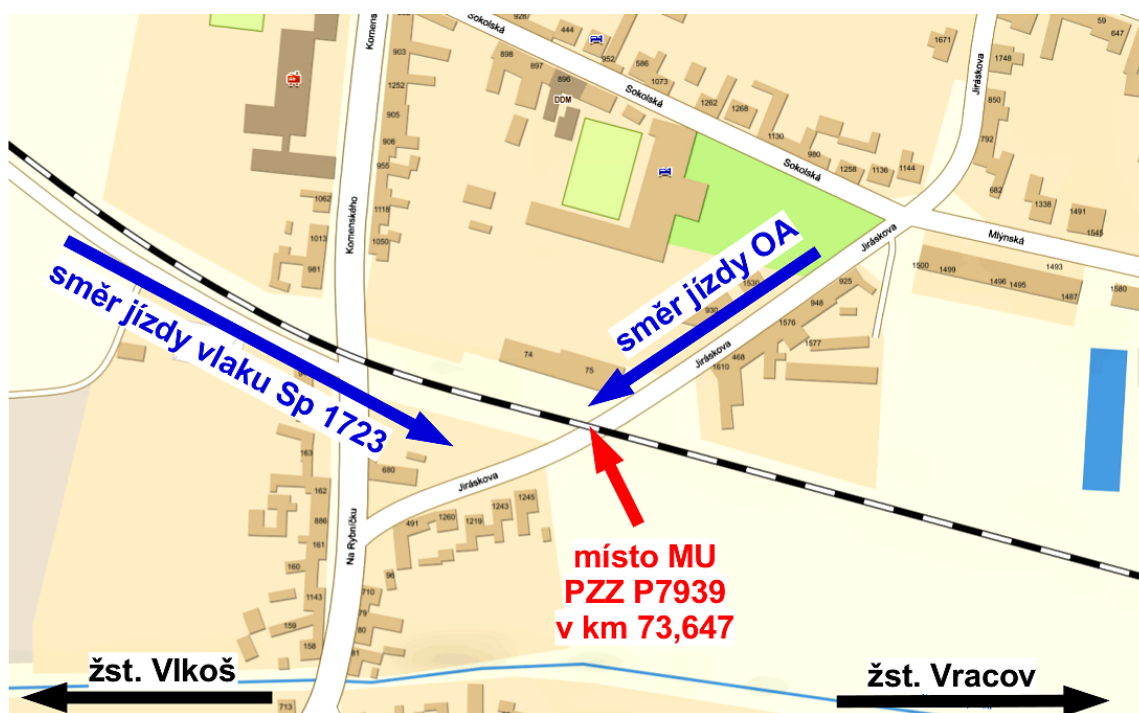
Dne 25. 7. 2017 vjel OA značky Škoda Octavia na ŽP P7939 ve chvíli, kdy PZZ dávalo signál „Výstraha“ a kdy se k němu ve směru od žst. Vlkoš blížil vlak Sp 1723. Následovalo střetnutí, při němž vlak narazil do pravé strany OA. Se zachyceným OA pod nárazníky HDV vlak zastavil čelem v km 73,872, tj. 225 m od místa vzniku MU.

Obr. č. 2: Schéma místa vzniku MU

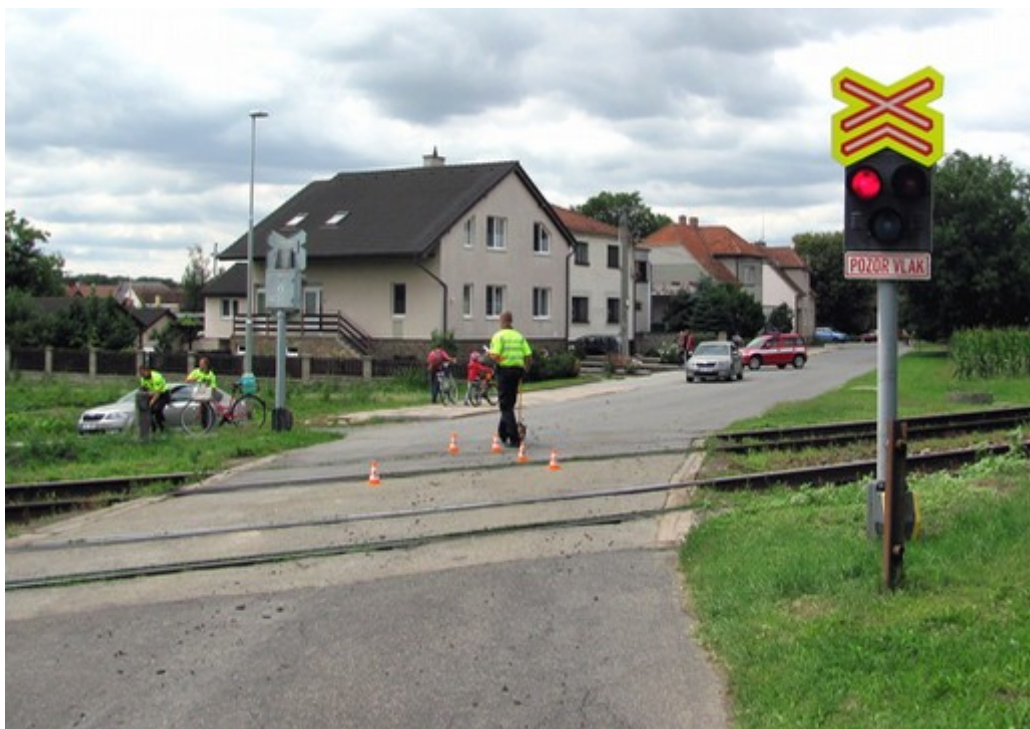
Obr. č. 3: Stav přejezdu ve směru jízdy OA po přjezdu pověřené osoby provozovatele dráhy a dopravce na místo MU

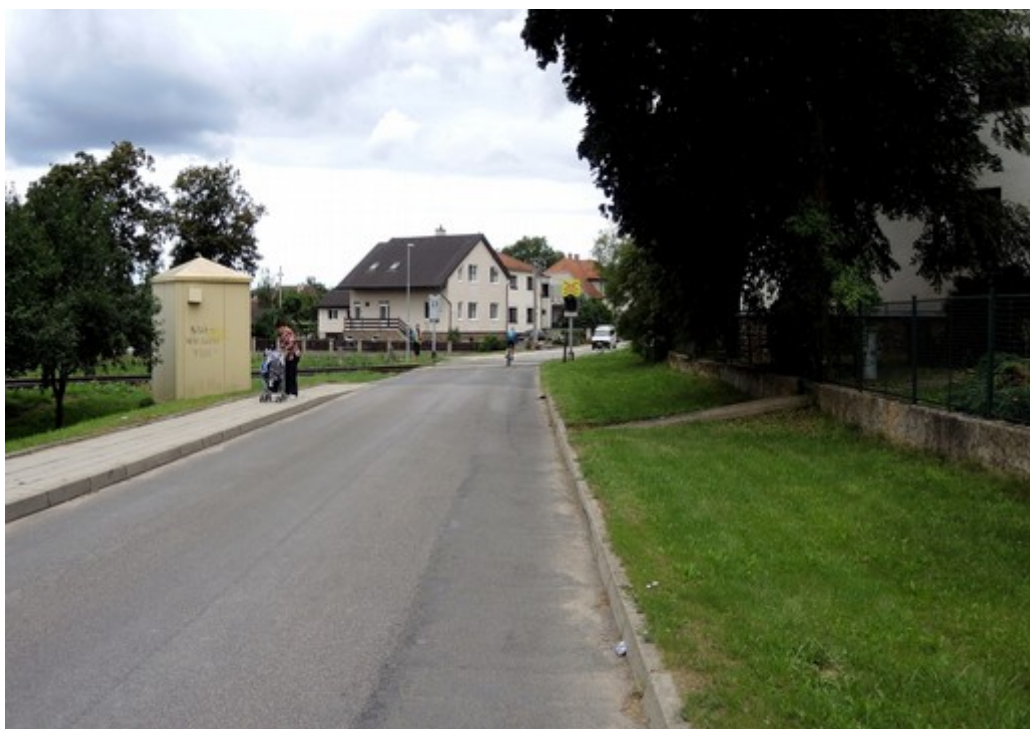
- stanovená délka rozhledu řidiče silničního vozidla na výstražník „Dz“ byla 35 m. Zjištěná hodnota „Dz“ byla z obou stran minimálně 80 m, tj. větší než požadovaných 35 m;

Obr. č. 4: Viditelnost výstražníku ve směru jízdy OA na vzdálenost $D_z = 35\text{ m}$

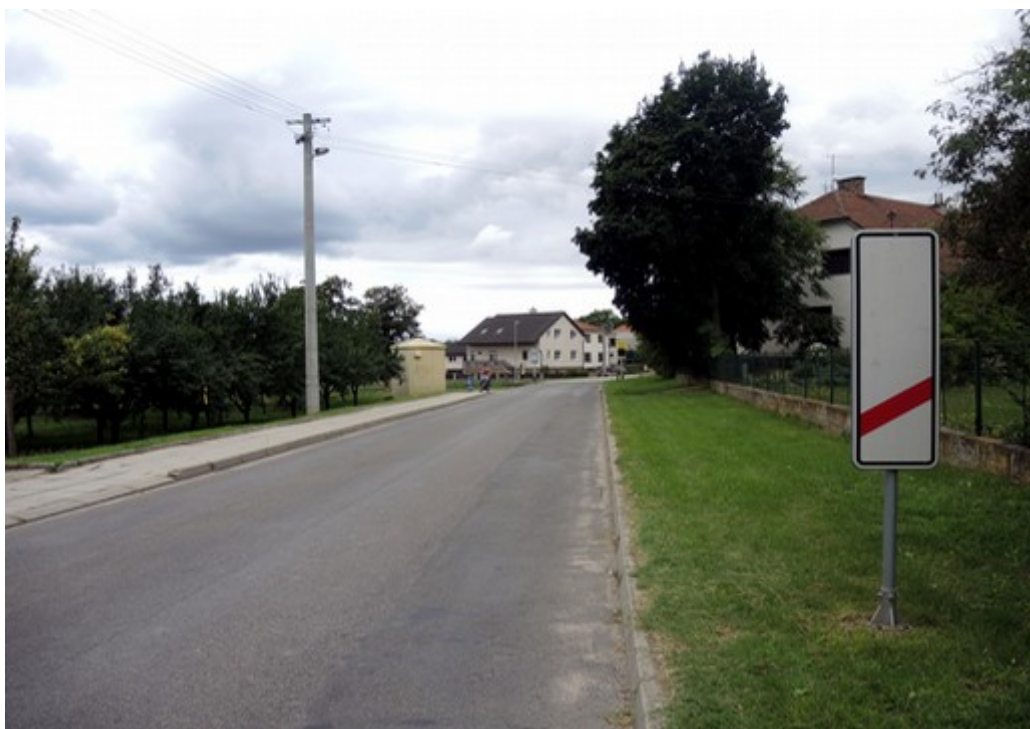
- ve směru jízdy OA od centra obce Vracov směrem k ŽP byly na ulici Jiráskova umístěny po pravé straně místní pozemní komunikace dopravní značky A 31a „Návěstní deska (240 m)“, A 31b „Návěstní deska (160 m)“ a A 31c „Návěstní deska (80 m)“.

Obr. č. 5: Dopravní značka A 31c „Návěstní deska“ ve vzdálenosti 80 m

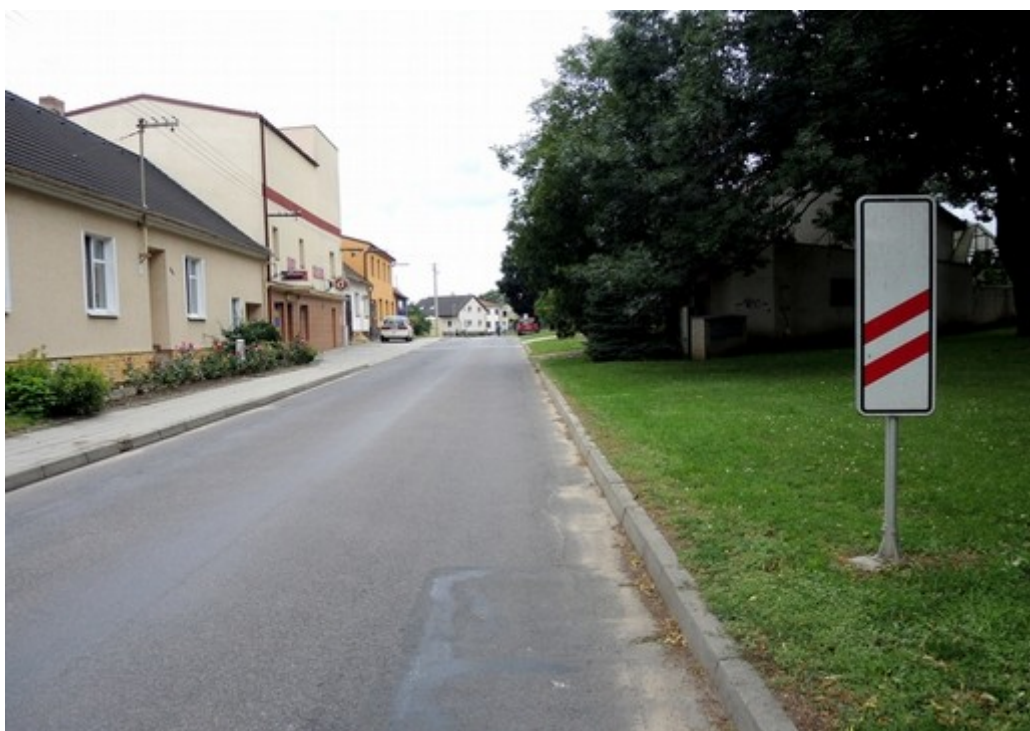
Obr. č. 6: Dopravní značka A 31b „Návěstní deska“ ve vzdálenosti 160 m

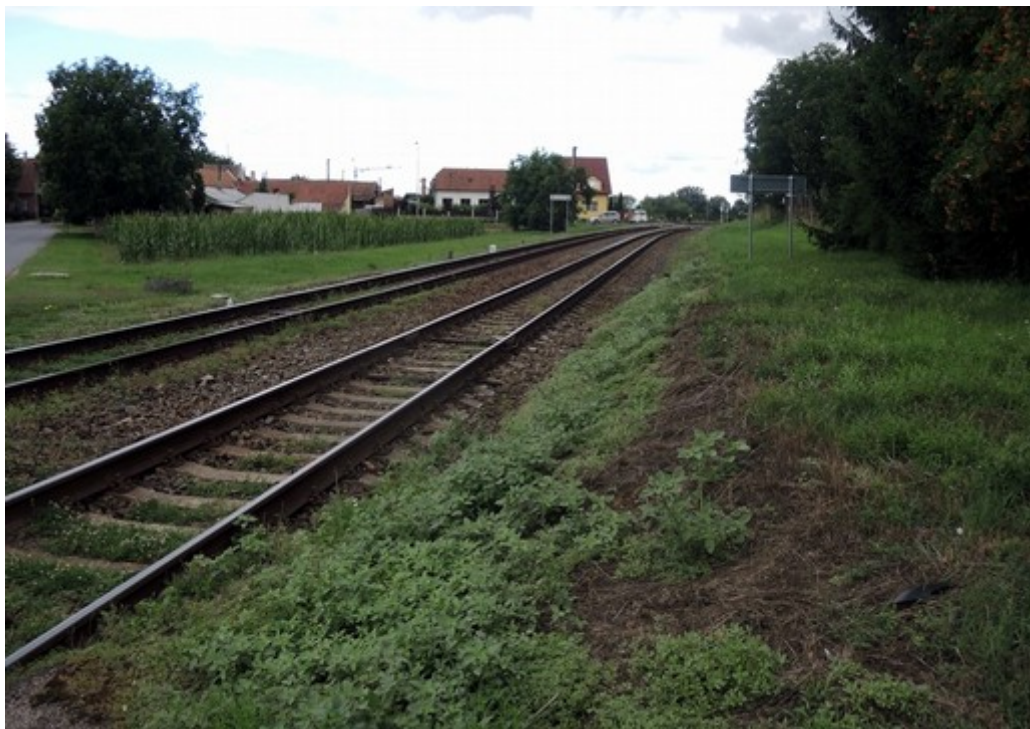
- stanovená délka rozhledu řidiče silničního vozidla „Lp“ pro případ poruchy nebo vypnutí přejezdového zabezpečovacího zařízení (tj. pro rychlost drážního vozidla 10 km.h^{-1}) při délce přejezdu $D_p = 9,5 \text{ m}$ ze směru jízdy OA směrem k žst. Vlkoš byla 63 m. Zjištěná hodnota „Lp“ byla v uvedeném směru 212 m, tj. větší než požadovaných 63 m. Ve výhledu řidiče OA směrem k příjíždějícímu vlaku se nenacházela žádná překážka;

Obr. č. 7: Viditelnost Lp od výstražníku ve směru jízdy OA směrem k čelu vlaku Sp 1723

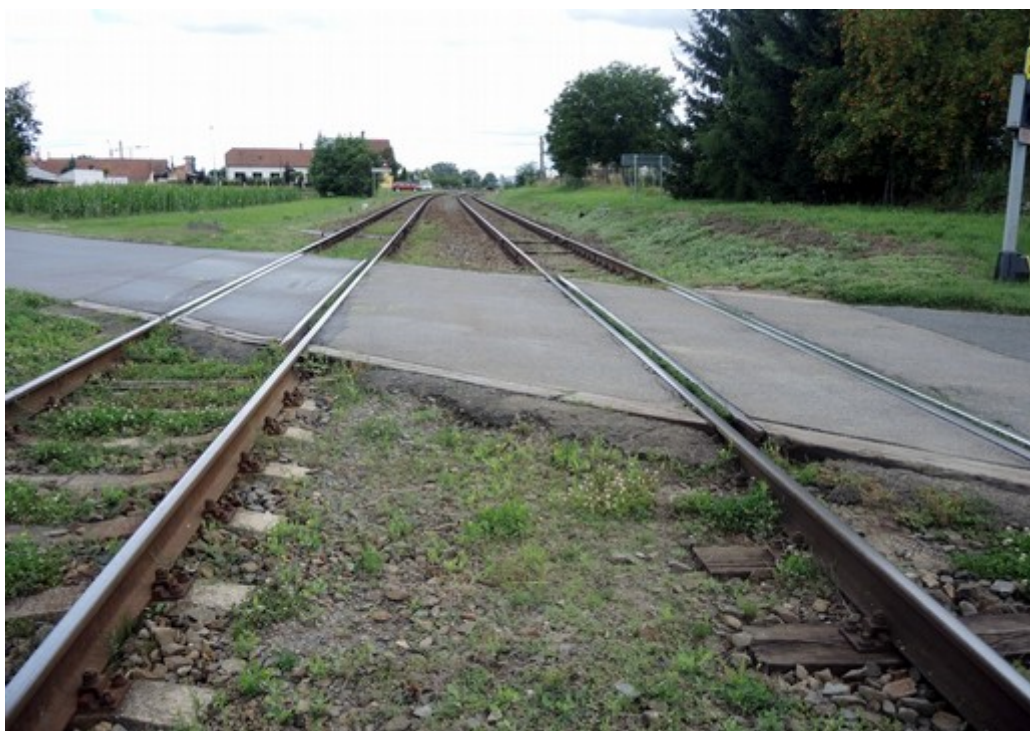
- přejezdová vozovka byla tvořena konstrukcí vytvořenou ze dvou kolejnic uložených na zdvojených podkladnicích, výplň konstrukce byla provedena z asfaltového betonu. Druh vozovky byl s živiným povrchem – asfaltem. Celkový stav povrchu železničního přejezdu byl dobrý, bez výmolů a výtluků;

Obr. č. 8: Přejezdová vozovka
