Závěrečná zpráva o výsledcích šetření mimořádné události

Střetnutí vlaku Os 17911 se soupravou traktoru s přivěšenou cisternou
s následným vykolejením na železničním přejezdu P1361 mezi
dopravnou D3 Sedlice a železniční stanicí Blatná

Collision of the regional passenger train No. 17911 with a tractor with consequent
derailment at the level crossing No. P1361 between Sedlice
operating control point and Blatná station

č. j.: 6-2951/2017/DI

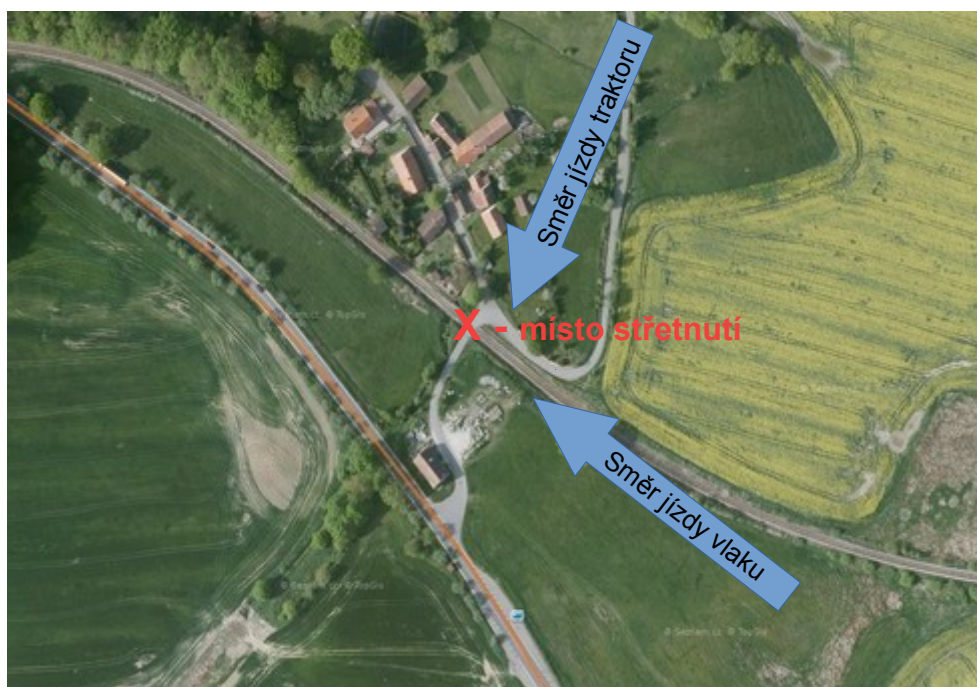
Obr. č. 2: Schéma místa vzniku MU

Železniční přejezd (dále též přejezd) P1361 byl zabezpečený výstražnými kříži. Z obou stran přejezdu byly umístěny dopravní značky A 32a „Výstražný kříž pro železniční přejezd jednokolejný“ v reflexním provedení bez zvýraznění žlutozeleným retroreflexním podkladem a dopravní značky P6 „Stůj, dej přednost v jízdě!“. Výstražné kříže byly umístěny ze směru jízdy silničních vozidel od obce Němčice ve vzdálenosti 4,80 m od osy traťové koleje (směr jízdy traktoru) a ze směru jízdy silničních vozidel od obce Sedlice ve vzdálenosti 4,10 m od osy traťové koleje. Ochranné klíny byly umístěny z obou stran přejezdu. Stav žlábků pro okolek drážního vozidla byl ve vyhovujícím stavu. Přejezdová vozovka byla sjízdná bez omezení. Úhel křížení traťové koleje s pozemní komunikací byl 90°. Z obou směrů jízdy silničních vozidel byly naměřeny rozhledové délky D_z pro zastavení větší než 20 m. Rozhledové délky pro silniční vozidlo (L_r) se v případě umístění dopravních značek P6 „Stůj, dej přednost v jízdě!“ nezajišťují. Rozhledová délka pro nejpomalejší silniční vozidlo (L_p) byla naměřena v těchto hodnotách: L_{pI} – 181 m, L_{pII} – 193 m, L_{pIII} – 148 m a L_{pIV} – 161 m. Před přejezdem byly na místní pozemní komunikaci umístěny na vzdálenost 80 m, 160 m a 240 m dopravní značky A 31a, A 31b, A 31c „Návěstní desky“, ve vzdálenosti 240 m byla umístěna dopravní značka A 30 „Železniční přejezd bez závor“. Železniční přejezd je křížením dráhy s místní pozemní komunikací funkční skupiny D1. Řidič traktoru neměl žádné překážky ve výhledu na trať v obou směrech jízdy vlaku v rozsahu naměřených rozhledových délek L_p . K dosažení předepsaných rozhledových délek L_p bránily ve směru jízdy vlaku do žst. Blatná vysoké náspy na obou stranách trati, ve směru jízdy vlaku do dopravní D3 Sedlice na pravé straně trati vysoký násep a na levé straně trati nemovitost (zahrada) soukromého vlastníka.

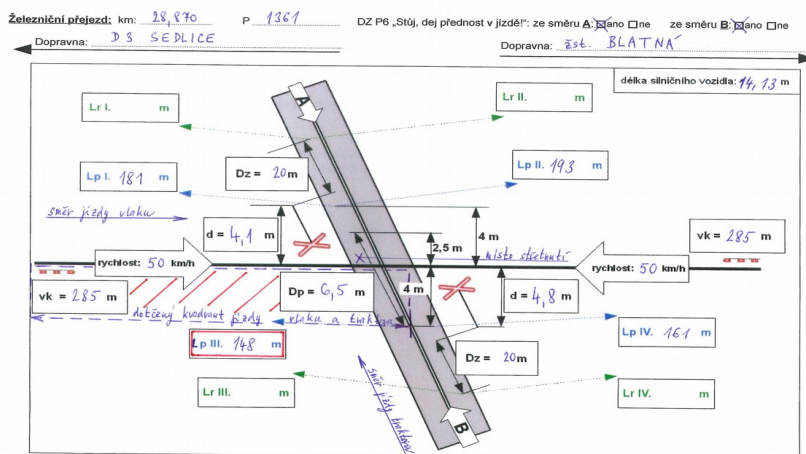
Na ŽP P1361 zabezpečeném výstražnými kříži, doplněnými dopravními značkami P6 „Stůj, dej přednost v jízdě!“ byly DI změřeny po vzniku MU rozhledové poměry. Výstražné kříže byly umístěny ve vzdálenostech 4,80 m od osy koleje ve směru jízdy silničních vozidel od obce Němčice (ve směru jízdy traktoru) a 4,10 m od osy koleje ve směru jízdy silničních vozidel od obce Sedlice. Rozhledové délky dle ČSN 73 6380 Z3 pro zastavení z obou směrů jízdy silničních vozidel byly větší než požadovaných 20 m. Nepřenosná varovná návěstidla „Výstražný kolík“ s návěstí „Pískejte“ byla umístěna ve vzdálenosti 285 m od ŽP. Zjištěné skutečnosti byly v souladu s ČSN 73 6380 Z3.

Dále byly změřeny rozhledové délky L_p pro řidiče silničních vozidel, kdy pro rychlost DV 50 km.h⁻¹ a délku nejdelšího silničního vozidla (22 m) jsou ČSN 73 6380 Z3 stanoveny vzdálenosti 285 m. Skutečně naměřené vzdálenosti L_{pI} – 181 m, L_{pII} – 193 m, L_{pIII} – 148 m a L_{pIV} – 161 m nevyhověly ČSN 73 6380 Z3. Rozhledová délka L_p (148 m) ze směru jízdy vlaku Os 17911 od dopravní D3 Sedlice byla v příčinné souvislosti se vznikem MU.

Obr. č. 3: Plánek rozhledových poměrů na ŽP P1361

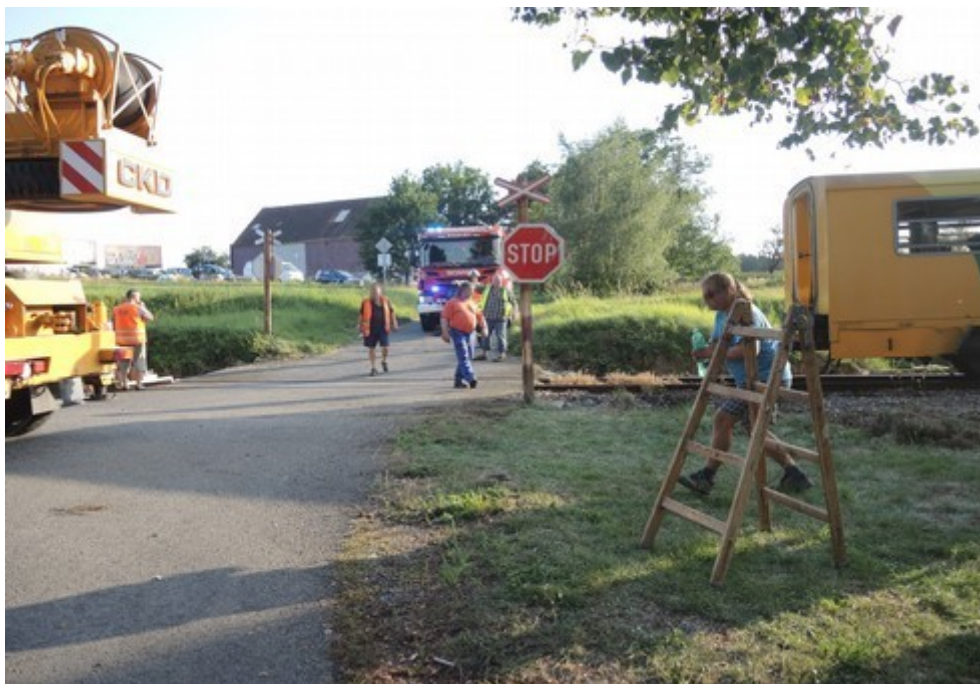
Při jízdě k ŽP před ním zastavil, rozhlédl se na obě strany, a když neviděl vlak ani neslyšel žádné houkání, začal ŽP přejíždět. Když najel do koleje přední částí traktoru se zavěšeným čelním nakladačem, zahlédl z levé strany přijíždějící vlak. Okamžitě zařadil zpětný chod, ale nepodařilo se mu traktor rozjet a následně došlo ke střetnutí s vlakem. Souprava traktoru s přívěšenou cisternou byla vlakem odražena směrem na sloupek s výstražným křížem a tlačena dalších 21 m za ŽP P1361.

Obr. č. 4: Délka rozhledu D_z pro zastavení silničního vozidla ze směru jízdy traktoru

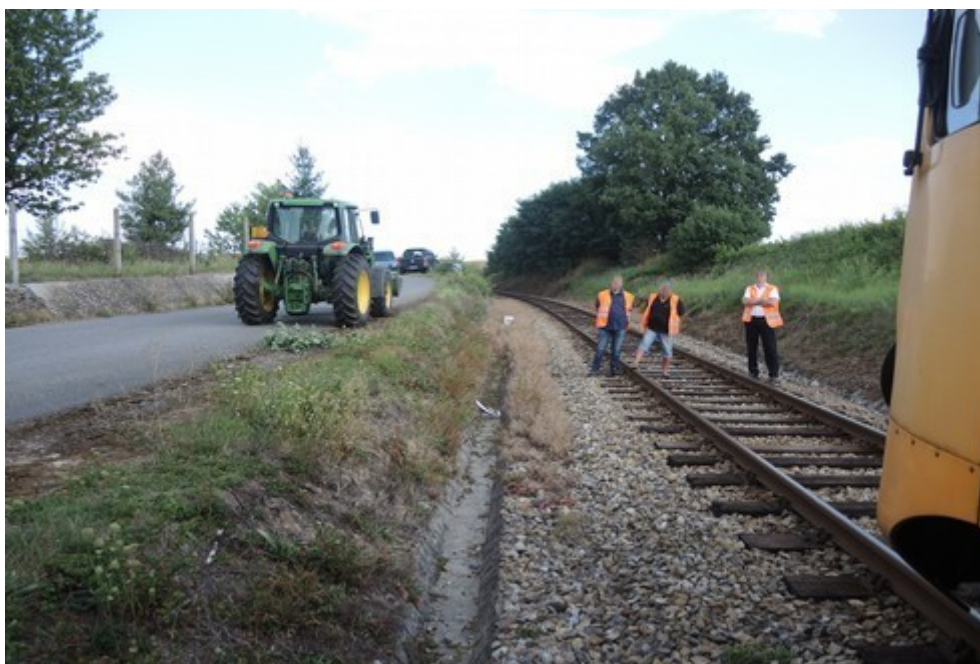
Z výše uvedených výpočtů vyplývá, že v případě vzniku náhlé překážky nebo uvážnutí silničního vozidla na ŽP by DV za podmínky dodržení předepsané rozhledové délky bezpečně zastavilo před ŽP jak při jízdě nejvyšší povolenou traťovou rychlostí 50 km.h^{-1} , tak i při rychlosti 59 km.h^{-1} .

Obr. č. 5: Rozhledová délka L_p ze směru jízdy vlaku Os 17911 (148 m)
