Závěrečná zpráva o výsledcích šetření mimořádné události

Nezajištěná jízda (ujetí) skupiny 9 drážních vozidel s následnou srážkou s drážními vozidly taženého posunového dílu a vykolejením dvou drážních vozidel na dráze-vlečce „Vlečka Třineckých železáren a.s., Třinec“

Accident and incident investigation report

Uncontrolled movement of 9 rolling stocks with the consequent collision with the shunting operation and the derailment of 2 rolling stocks at „Vlečka Třineckých železáren a.s., Třinec“ siding

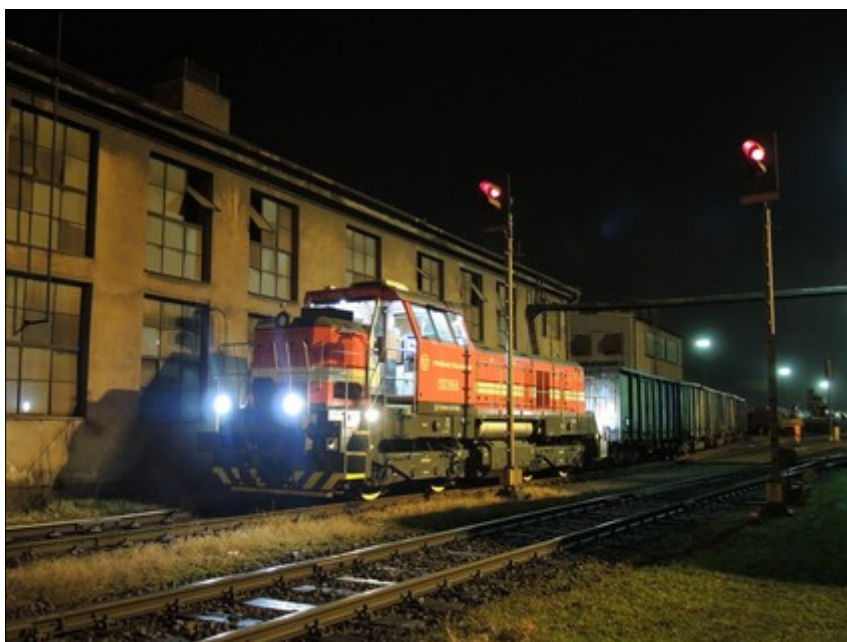
Obr. č. 1: Pohled na přední čelo taženého posunového dílu „Posunové čety 13 – Válcovna“ v konečném postavení po MU.

- tažený posunový díl od srážky s TDV jedoucími z koleje č. 1508 ujel do místa zastavení po vzniku MU vzdálenost 125 m. Přední čelo HDV se v konečném postavení po vzniku MU nacházelo na koleji č. 1510, ve směru jízdy posunového dílu, 6,5 m před úrovní seřaďovacího návěstidla Lc510-1;

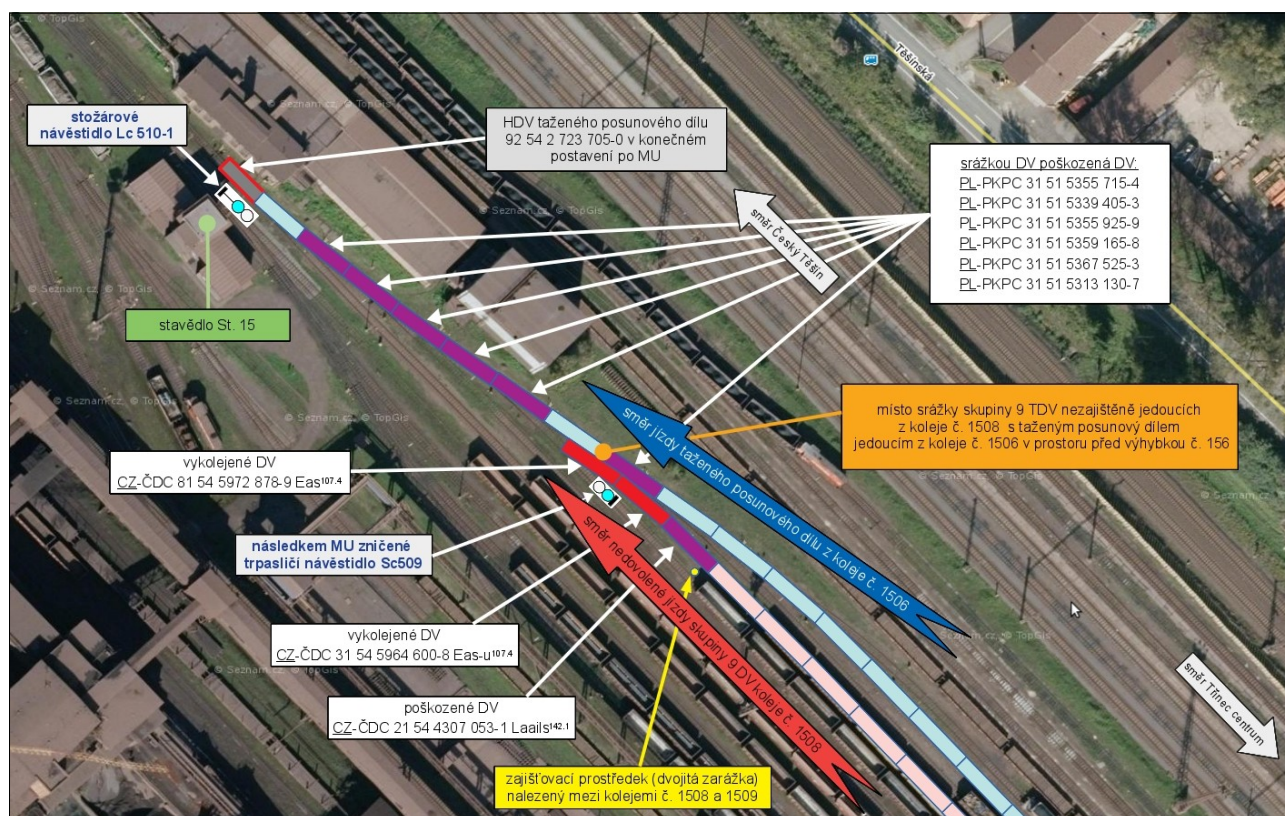
Obr. č. 2: Schéma místa vzniku MU.

- místo srážky (bočního nárazu) nezajištěně jedoucí skupiny 9 TDV a taženého posunového dílu se nacházelo v dopravním obvodu St. 15 mistrovského stanoviště č. 15, na českotěšínském zhlaví seřadovacího nádraží, v prostoru mezi námezníkem před výhybkou č. 156 (mezi kolejemi č. 1507 a 1508) a výhybkou č. 156, 13 m před hrotem srdcovky výhybky č. 156 a 6 m za námezníkem mezi kolejemi č. 1507 a 1508;

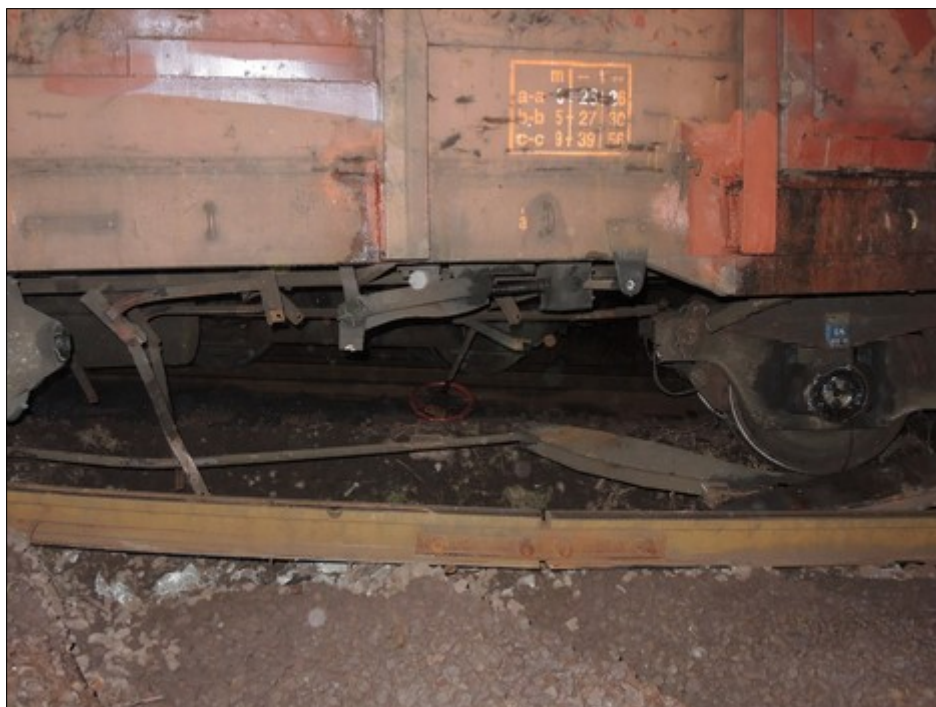
- srážkou byla poškozena 3 níže uvedená TDV:
 - 81 54 5972 878-9, řazené jako 1. TDV samostatně jedoucí skupiny TDV, bylo vykolejeno oběma podvozky a vyvráceno vlevo ve směru jízdy. Přední deformovaný podvozek „b“ byl utržen, nacházel se před výhybkou č. 156. Stopexová tyč a veškeré tyčové brzdového zařízení TDV bylo deformováno. Přední čelo TDV bylo v prostoru výhybky č. 156 z větší části zabořené levou stranou do pláně železničního spodku. TDV bylo zadními nárazníky zaklíněno do za ním řazeného 2. TDV CZ-ČDC 31 54 5964 600-8 Eas-u^{107.6} (dále také 31 54 5964 600-8).
Utržení předního podvozku „b“ TDV 81 54 5972 878-9 nemělo žádný vliv na zjištění stavu ruční (pořadací) brzdy TDV před vznikem MU. Všechny brzdové špalíky byly správně uchyceny a zajištěny v botkách, jejich stav byl vyhovující. Vřetení pořadací brzdy nebylo poškozeno, čepy táhel a tažnic brzdy nebyly stříženy ani utrženy (ulomeny). **Šetření vrstvy mazacího tuku na vřetení pořadací brzdy prokazovalo, že při předchozím utažení pořadací brzdy, a to v době před manipulací s ruční brzdou TDV na koleji č. 1508 předcházející nezajištěné jízdě skupiny 9 TDV, bylo vřetení pořadací brzdy (ovládané kolem pořadací brzdy) dotaženo o 7 závitů více, oproti poloze vřetení a tažnic zjištěné po vzniku MU (viz Obrázek č. 4). Ze zjištění vyplývá, že ruční (pořadací) brzda nebyla zcela dotažena, tzn. brzdové špalíky ke všem kolům TDV nedolehly;**

Obr. č. 3: Pohled na poškozené brzdové zařízení TDV 81 54 5972 878-9 řazeného v čele skupiny 9 TDV.

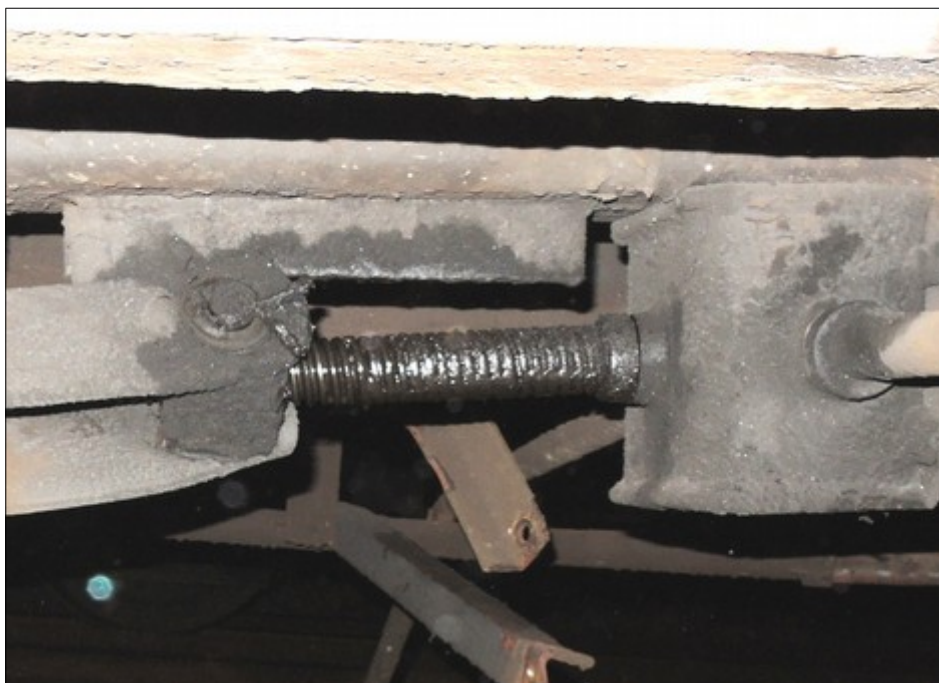
Vedoucí posunu PČ 03 po obdržení pokynu na vyřazení 2 TDV s technickou závadou, stojících ve skupině 12 prázdných TDV, z koleje č. 1508 na kolej č. 1505, a po přivěšení HDV k 1. TDV ze strany od stavědla St. 15 z koleje odstranil dvojitou zarážku, která se nacházela před koly 1. dvojkolí krajního TDV. Tímto zajišťovacím prostředkem (spolu s utaženou ruční brzdou TDV) byla skupina TDV stojící na koleji č. 1508 zajištěna proti samovolnému pohybu ve směru k českotěšínskému zhlaví dopravního obvodu St. 15 mistrovského stanoviště č. 15. Posléze rozvěsil 5. a 6. TDV, na kterém utáhl ruční (pořádací) brzdu. **Dvojitou zarážku před kola 1. dvojkolí 6. TDV 21 54 4307 053-1 ze strany stavědla St. 15 nepoložil. Odstavenou skupinu zbylých 7 TDV na relační koleji č. 1508 ponechal zajištěnou proti samovolnému pohybu pouze utažením ruční (pořádací) brzdy na TDV 21 54 4307 053-1.** V rámci následného posunu tažením a sunutím s 5 TDV na koleji č. 1505 odstavil 1. sunuté správkové TDV. Následným posunem tažením a sunutím přestavil 4 TDV na kolej č. 1508, kde 3. a 4. TDV před HDV, tzn. TDV 81 54 5972 878-9 a TDV 31 54 5964 600-8, přivěsil k 7 odstaveným TDV původní skupiny 12 TDV. Na TDV 21 54 4307 053-1, stojícím do té doby jako 1. od českotěšínské zhlaví, tj. stavědla St. 15, ve skupině 7 odstavených TDV, povolil ruční (pořádací) brzdu. **Takto vzniklou skupinu 9 TDV na koleji č. 1508 proti samovolnému pohybu zajistil pouze ruční (pořádací) brzdou TDV 81 54 5972 878-9 stojícího jako 1. ze strany českotěšínské zhlaví, kdy vřeteno pořádací brzdy ovládané kolem pořádací brzdy z boku TDV zcela neutáhl (viz bod 2.1.2 a 3.4.4 této ZZ).**

Obr. č. 4: Pohled na vřeteno pořádací brzdy TDV 81 54 5972 878-9 se zřetelně setřeným mazacím tukem.

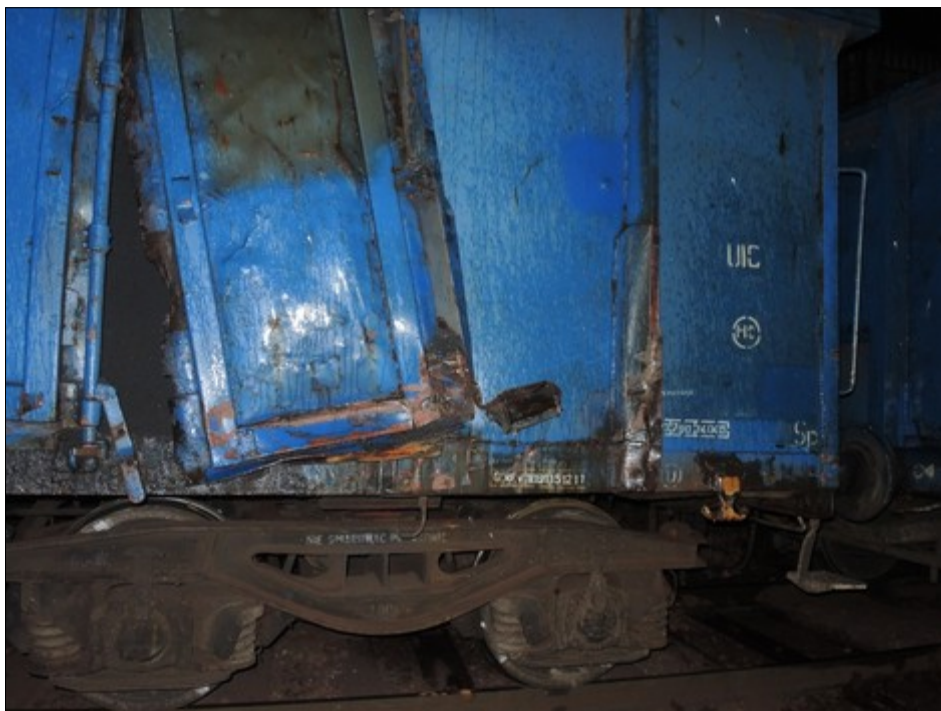
- PL-PKPC 31 51 5339 405-3 Eaos 2151, řazené jako 3. TDV za HDV, na kterém byl deformován boční sloupek skříně vozu a dveřní sloupek;
 - PL-PKPC 31 51 5355 925-9 Eaos 2151, řazené jako 4. TDV za HDV, na kterém byly deformovány 3 boční sloupky skříně vozu, 3 dveřní sloupky a 2 křídla bočních dveří nad podvozkem „a“ (zadním ve směru jízdy posunového dílu);

Obr. č. 5: Pohled na poškozenou vozovou skříň TDV 31 51 5355 925-9 řazeného jako v 4. TDV za HDV taženého posunového dílu PČ 13. Zdroj: DI

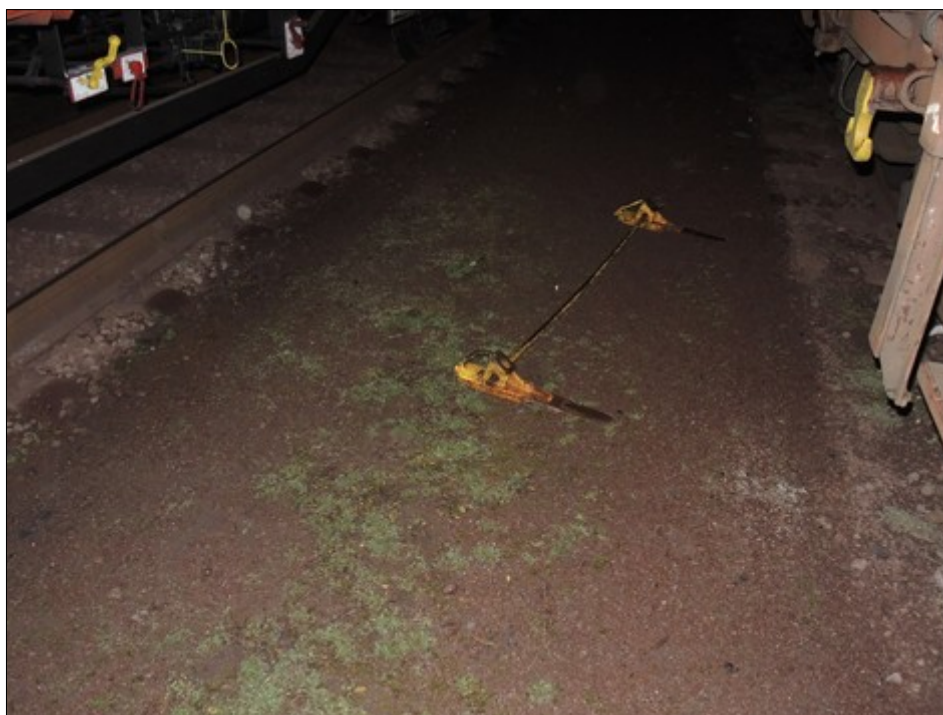
- v kolejišti, 50 m za předním čelem 1. vykolejeného TDV CZ-ČDC 81 54 5972 878-9 Eas^{107.4} (dále také 81 54 5972 878-9) skupiny 9 TDV z koleje č. 1508, byla na stezce mezi kolejemi č. 1508 a 1509 nalezena volně položená dvojitá zarážka;

Obr. č. 6: Pohled na dvojitou zarážku volně položenou mezi kolejemi č. 1508 a č. 1509. Zdroj: DI
