The Rail Safety Inspection Office

Investigation Report of Railway Accident

Collision of regional passenger train No. 7901 with a car at level crossing No. P544
at Bratkovice station

č. j.: 6-2256/2014/DI

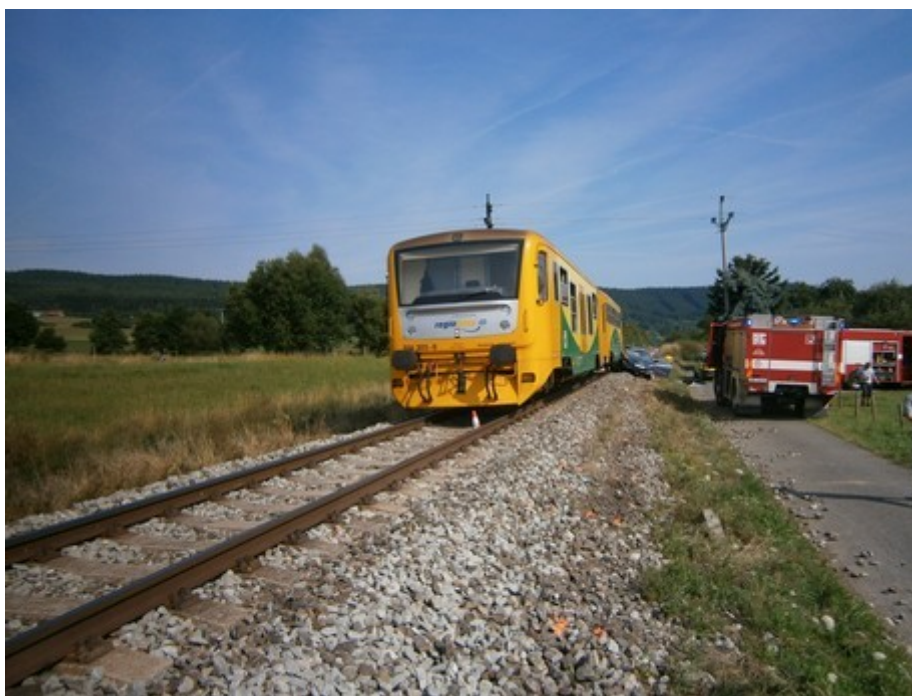
Obr. č. 1: Pohled na místo MU

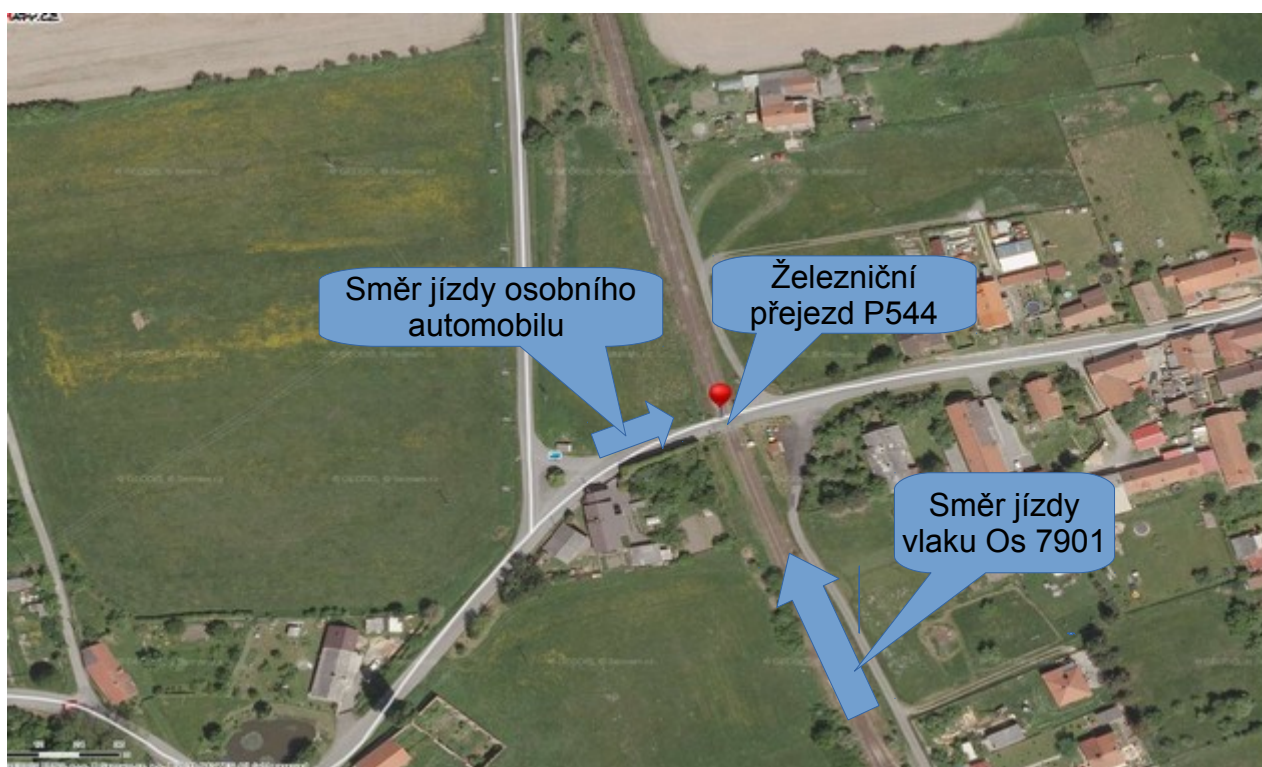
Obr. č. 2: Schéma místa MU.

Osobní automobil Hyundai vjel na železniční přejezd z levé strany ve směru jízdy vlaku Os 7901. Před železničním přejezdem vpravo ve směru jízdy OA se nachází obytný dům, součástí jehož oplocení jsou vzrostlé tůje vysoké cca 3 m. Roh oplocení je bezprostředně před výstražníkem. Výhled na výstražník řidiče OA nebyl ničím rušen. Vzhledem k místním poměrům mohl strojvedoucí vidět jedoucí OA až bezprostředně před přejezdem.

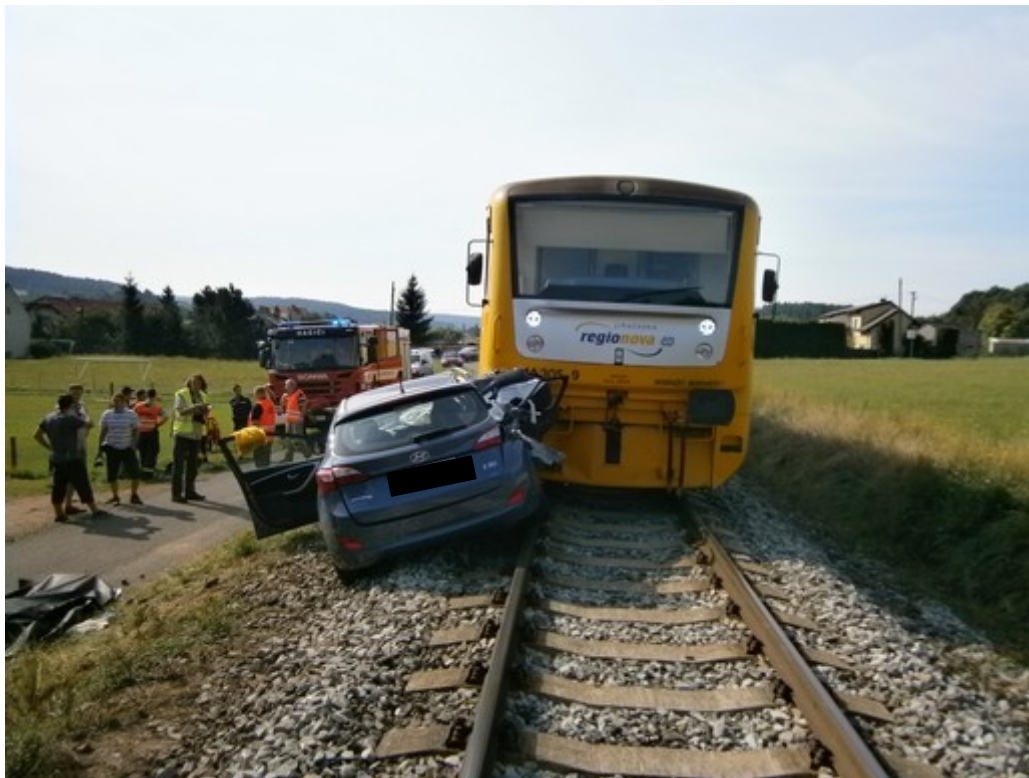
Ke střetnutí došlo najetím pravé strany čela motorového vozu vlaku Os 7901 do pravého boku OA. Po střetnutí s vlakem byl OA smýkán po železničním svršku a po zastavení vlaku, cca 80 m od místa střetnutí, zůstal zaklíněný v pravém boku HDV. Řidič osobního automobilu byl při střetnutí těžce zraněn (zemřel na následky zranění po 48 dnech od vzniku mimořádné události), spolujezdkyně na místě zemřela.

Obr. č. 3 Místo zastavení vlaku Os 7901 po vzniku MU
