The Rail Safety Inspection Office

Accident and incident investigation report

The injury of the train driver of the train No. 476 by electric current at Brno hl. n. station

č. j.: 6-2647/2018/DI

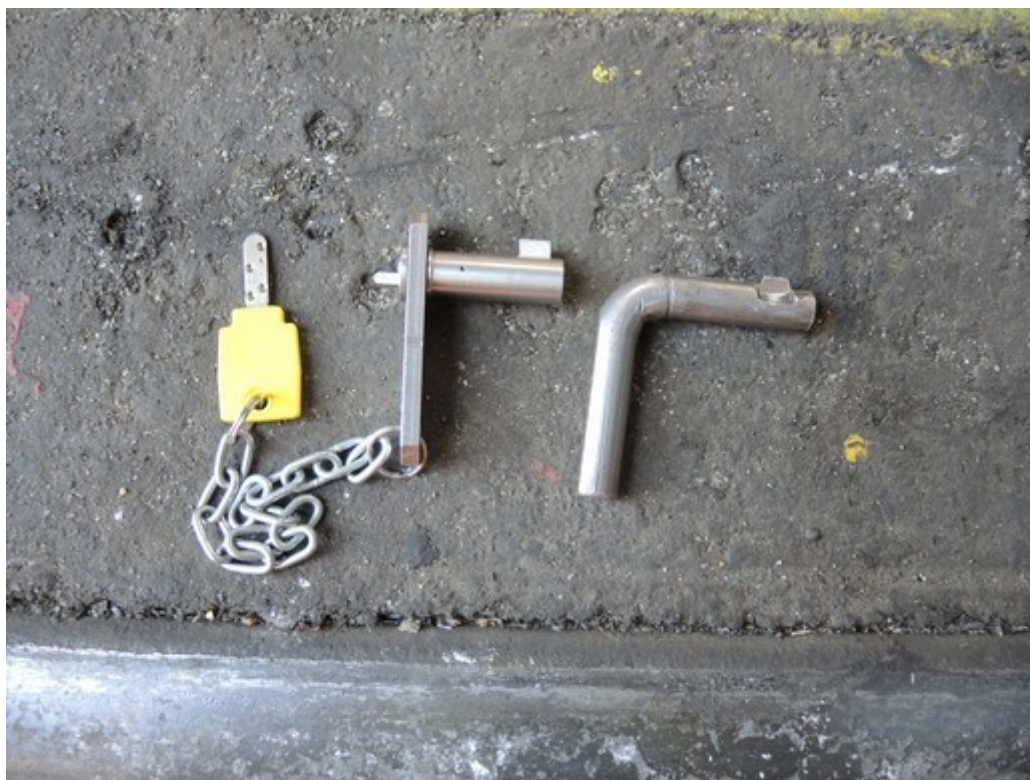
Obr. č. 3: Vlevo rakouský a vpravo český závěrný klíč vlakového topení

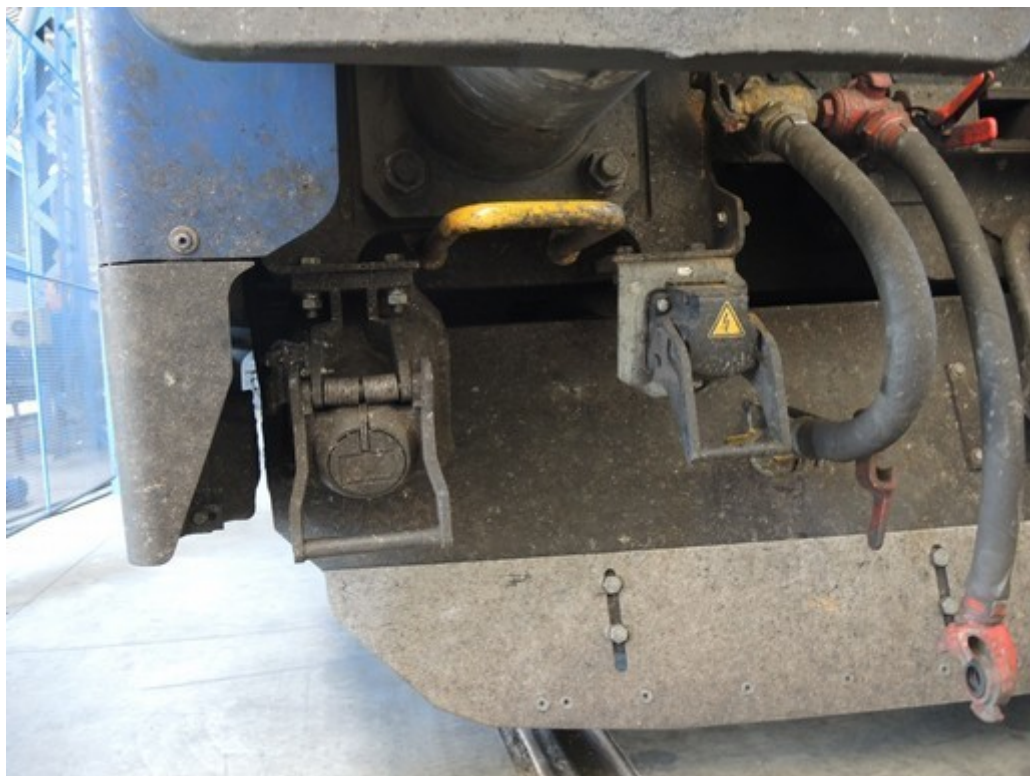
Strojvedoucí musel víko zásuvky vn zvednout zcela vědomě. Umístění a konstrukční provedení zásuvky by při nahodilém pohybu a v prostoru okolí nárazníku lokomotivy, neumožnilo (osobě takových tělesných proporcí, jakými disponuje poraněný strojvedoucí) její takové otevření, aby bylo možné zasunout ruku do jejího vnitřního prostoru. Otázkou zůstává vznik takového množství plazmatu a plynných produktů hoření. Při pouhém dotyku člověka s živou částí dochází zpravidla k úrazu el. proudem, případně k jeho překonání bez následků. Ke vzniku (výronu) plazmy zpravidla dochází v případě hoření oblouku mezi dvěma kovovými elektrodami (zkratu). V tomto případě totiž dochází i k transportu hmoty. V každém případě se jedná o svévolné jednání strojvedoucího a porušení bezpečnostních předpisů.“

Po proměření vlastností zásuvky bylo konstatováno, že zásuvka vlakového topení byla v pořádku a její izolační stav také. V otázce mechanismu úrazu se pracovalo také s ideí, že v zásuvce mohl být přítomen cizí předmět (např. klíče), který způsobil zkrat a následný elektrický oblouk s výronem plazmatu. „V tomto případě byla lokomotiva na místě se zvednutým sběračem. Živé části zásuvky vn pro elektrické topení byly pod napětím. Neživé části zásuvky vn byly přes ochrannou svorku spojeny s kostrou lokomotivy a následně propojeny s kolejnicí a trakční měničnou. Strojvedoucí se nacházel v prostoru kolejiště tvořeném pražci a kamennou drtí (tj. na „zemí“). Po vyzvednutí víka zásuvky a vsunutí levé ruky do vnitřního prostoru zásuvky došlo ke zkratování kontaktní růžice v zásuvce na kostru a vzniku oblouku.

Obr. č. 4: Pozice zásuvky vlakového topení na čele HDV řady 380 (levá zásuvka na obrázku) pod pravým nárazníkem (ve směru jízdy)
