The Rail Safety Inspection Office

## **Závěrečná zpráva o výsledcích šetření mimořádné události**

Najetí vlaku Os 21240 na překážku a následné vykolejení drážního vozidla při nezajištěné jízdě zpět v prostoru výhybky Sv7 v dopravně Lovětín

## **Accident and incident investigation report**

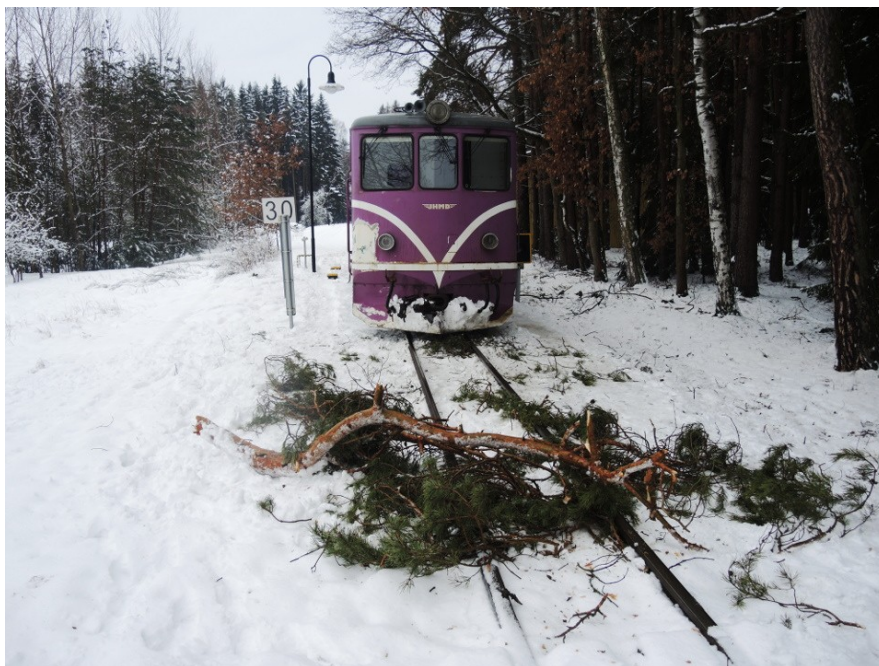
Popis události: najetí vlaku Os 21240 na ulomenou větev borovice v prostoru koleje s následným vykolejením při nezajištěné jízdě vlaku zpět prostorem výhybky Sv7 se samovratným přestavníkem v činnosti.

- nedovolená změna směru jízdy vlaku Os 21240 po předchozím zastavení v prostoru výhybky Sv7 se zapnutou samovratnou činností.

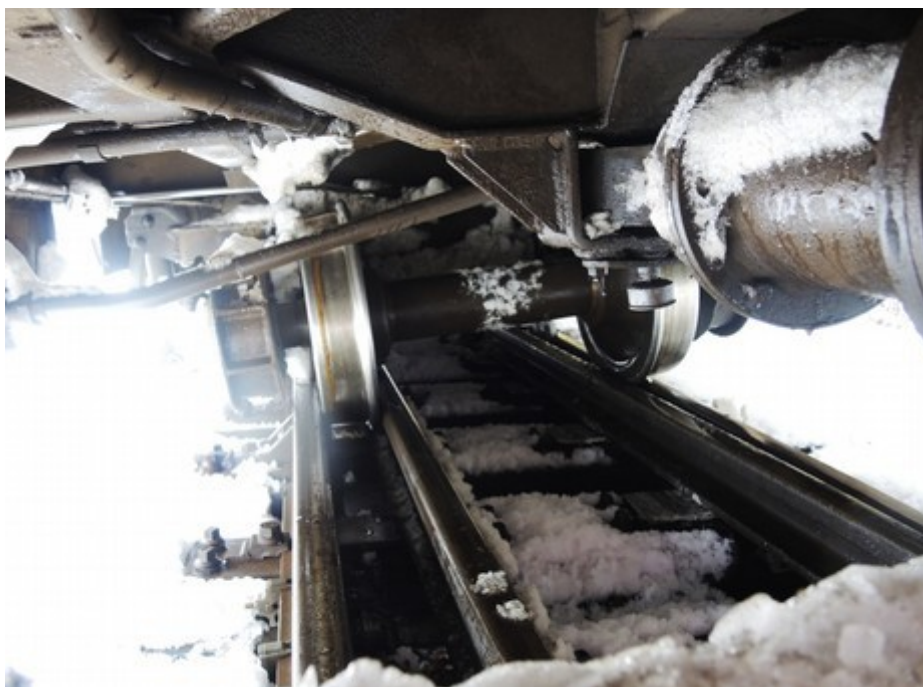
Obr. č. 1: Pohled na vykolejený podvozek TDV

Poté, co v rámci probíhající jízdy vlaku, nyní již po regionální trati se zjednodušeným řízením dopravy Jindřichův Hradec – Obrataň, strojvedoucí provedl dopravní a přepravní úkony v dopravně Horní Skrýchov, zastávce Dolní Radouň a v dopravně Lovětín, pokračoval vlak v jízdě obvodem této dopravní. V době průjezdu výhybkou Sv7 na odjezdovém (obrataňském) zhlaví dopravní Lovětín strojvedoucí zaregistroval překážku v dopravní cestě, tvořenou ulomenou větví z borovice. Ihned zavedl rychločinné brzdění a zastavil. Přesto se nepodařilo zabránit jejímu zaklínění pod čelní pluh HDV. Pro potřebu uvolnění překážky z pod HDV strojvedoucí zadal jízdu zpět a po ujetí dráhy 5 m došlo k vidlicové jízdě TDV v prostoru jazyků výhybky Sv7 a k vykolejení druhého podvozku TDV ve směru nezajištěné jízdy vlaku zpět (dále také jízdy zpět) levými koly obou náprav (viz obr. č. 1).

V km 7,719<sup>62</sup> se nacházel střed podvozku „a“ (druhého ve směru nezajištěné jízdy) TDV soupravy vlaku. Obě levá kola tohoto podvozku ve směru jízdy zpět byla propadlá do prostoru pražců mezi levým jazykem a levou opornicí výhybky Sv7. Pravá kola výše uvedeného podvozku TDV spočívala na temeni pravé opornice a k okolkům pravých kol přiléhala pravý jazyk výhybky. Podvozek „b“ TDV nebyl vykolejen. Pravý jazyk výhybky byl částečně přilehlý k opornici a pravý hákový závěr byl zaklesnutý na hodnotu záklesu 45 mm. Levý jazyk byl odlehlý od opornice. Celkový chod výhybky při představování pod vlakem však nebyl dokončen. Úplnému dotažení jazyka k opornici v celé délce přiléhání vadily a většímu zaklesnutí pravého hákového závěru bránily okolky pravých kol náprav vykolejeného podvozku, a proto nebylo v činnosti ani zábleskové světlo. Konec vlaku se nacházel v km 7,708<sup>37</sup>.

jejímu zaklínění pod čelní pluh HDV. Pro potřebu uvolnění překážky z pod HDV strojvedoucí zadal jízdu zpět a po ujetí dráhy 5 m došlo k vidlicové jízdě TDV v prostoru jazyků výhybky Sv7 a vykolejení druhého podvozku TDV ve směru nezajištěné jízdy zpět levými koly obou náprav.

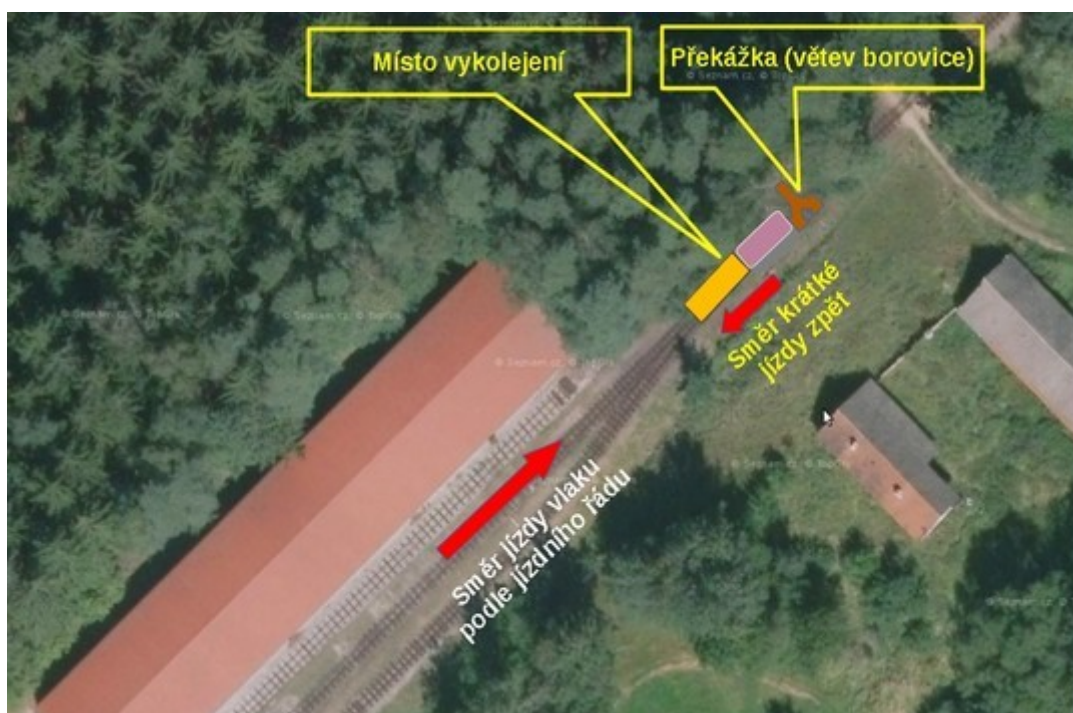
Obr. č. 2: Schéma místa vzniku MU

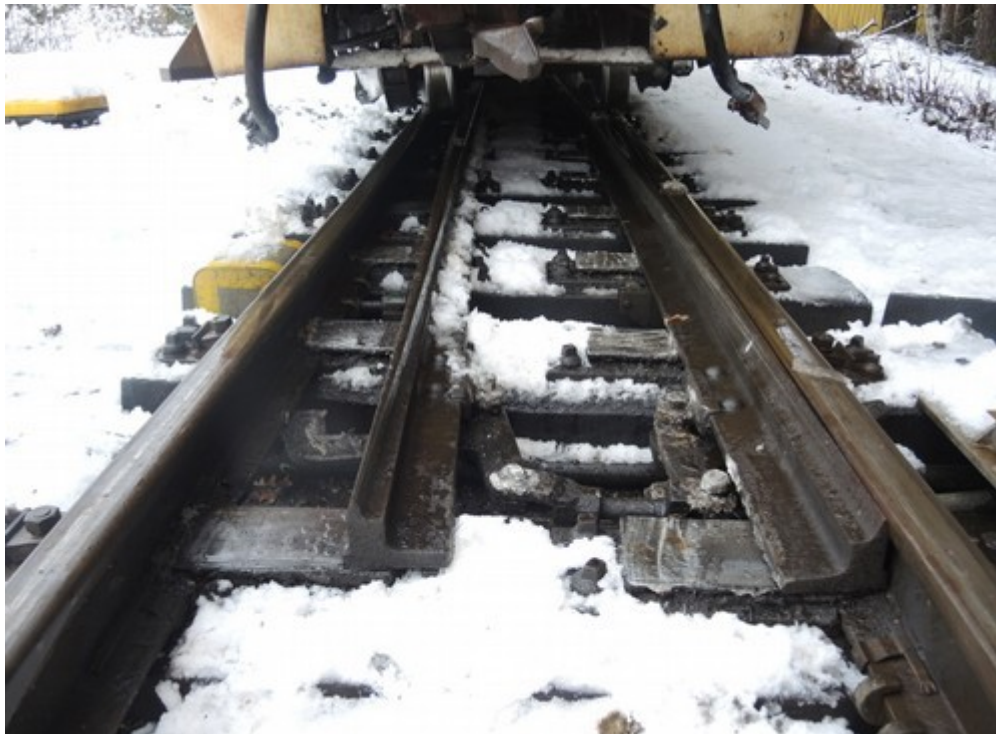
Na výhybce byla odhadnuta škoda 50 000 Kč (ohnutý jazyk). V době vzniku MU bylo počasí jasno, noční doba, sněhová pokrývka cca 30 cm, teplota 0 °C.

Obr. č. 4: Pohled na místo vykolejení a hroty výhybkových jazyků
