The Rail Safety Inspection Office

Zpráva o výsledcích šetření příčin a okolností vzniku mimořádné události

Vlečení cestujícího přivřeného nástupními dveřmi drážního vozidla za
odjezdu vlaku Os 3237 ze zastávky Černotín

Investigation Report of Railway Accident

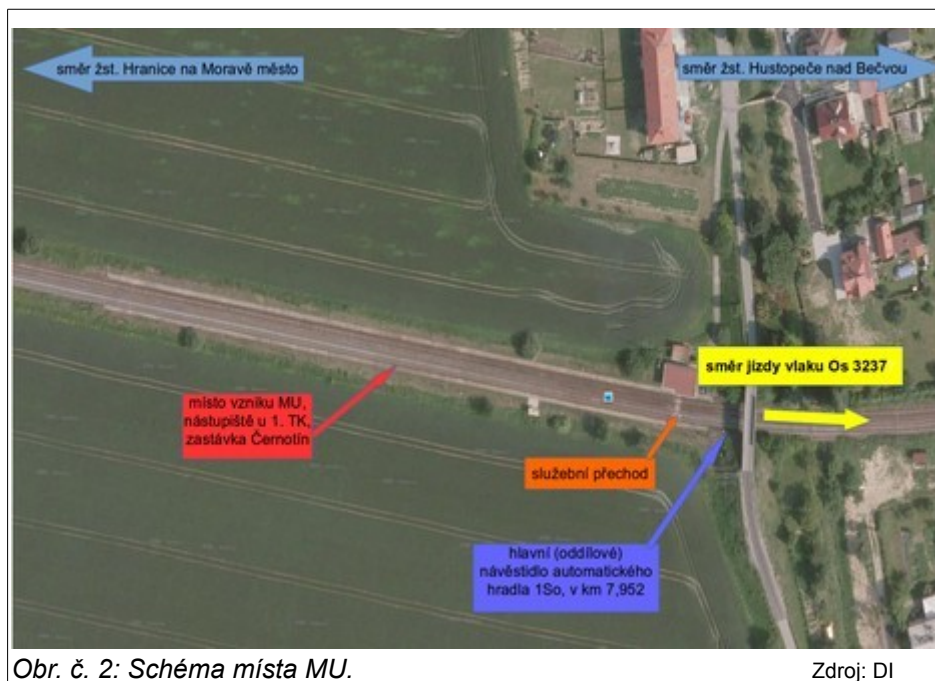
Obr. č. 2: Schéma místa MU.

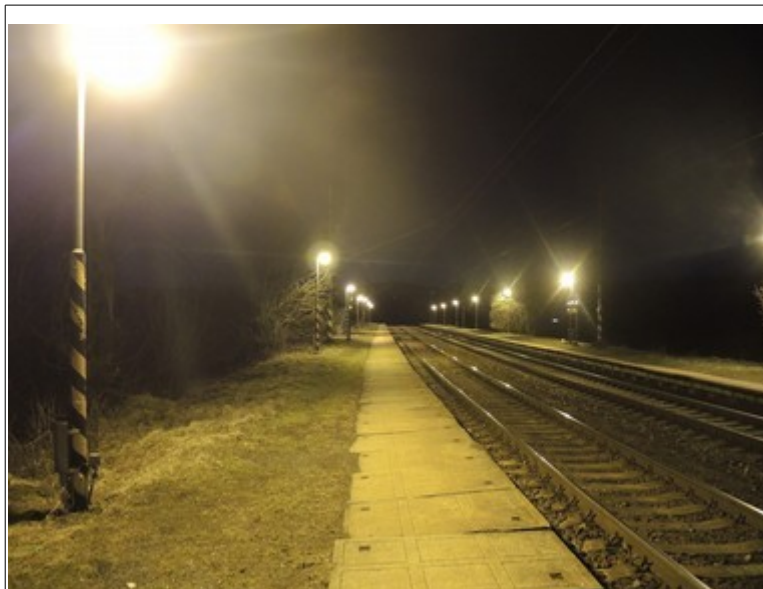
Povětrnostní podmínky: noční doba, + 4 °C, viditelnost nesnížena, prostor nástupiště zastávky Černotín uměle osvětlen. Osvětlení zastávky umožňovalo pohledem podél soupravy vlaku o délce kratší, než je užitná délka nástupiště u 1. TK, z pravého bočního okna (pravých dveří) na stanovišti strojvedoucího, zřetelně zjistit osobu nacházející se v bezprostřední blízkosti DV.

Obr. č. 3: Pohled na osvětlené nástupiště u 1. TK zastávky Černotín z prostoru před služebním přechodem

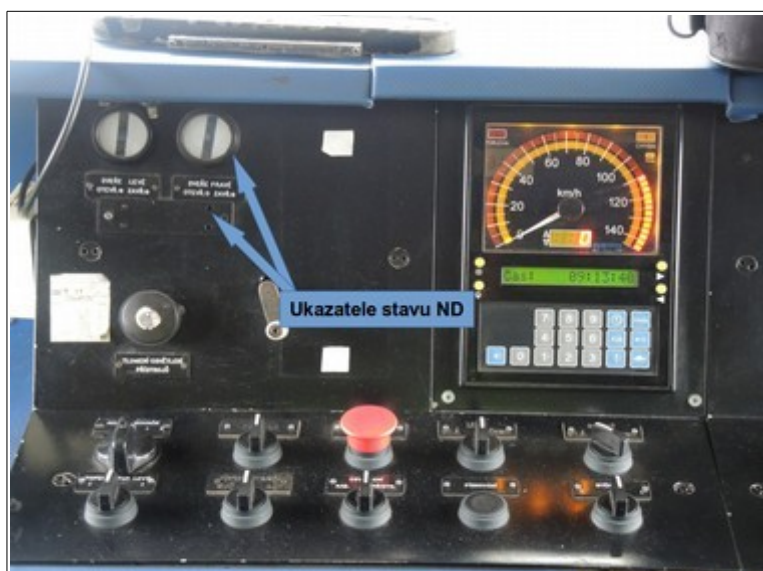
Ukazatel stavu pravých ND na stanovišti strojvedoucího DV 460.006-0 nadále, společně se svitem červené LED diody, signalizoval strojvedoucímu otevřené ND. Strojvedoucí po usednutí na své sedadlo pohledem do pravého zpětného zrcátka zkontroloval situaci podél vlaku a uzavření ND. Přitom nezjistil, že vně zadních ND posledního DV vlaku se na straně nástupiště zastávky v bezprostřední blízkosti DV nachází osoba (prostřednictvím cestovní tašky přivřený cestující). Dále pohledem před čelo vlaku zkontroloval, zda návěst návěstěná hlavním (oddílovým) návěstidlem automatického hradla 1So, situovaného za zastávkou Černotín, dovoluje jízdu vlaku a zda se na služebním přechodu zastávky nenachází osoby. Neověřil si však signalizovanou polohu ukazatele stavu ND. Ta nadále signalizovala otevřené pravé ND. Přesto obsluhou jízdního kontroléru zadal řazení jízdních stupňů a uvedl vlak do pohybu.

Obr. č. 4: Pohled ukazatele stavu ND na DV 460.006-0

- pro eliminaci chyby, omylu, strojvedoucího, doplnit obvod řazení jízdnic stupňů u elektrických jednotek řady 460, resp. 560, zařízením (obvodem) znemožňujícím zařazení jízdnic stupňů (uvedení stojícího vlaku do pohybu) při signalizaci ukazatelem stavu nástupních dveří na stanovišti strojvedoucího otevřené nástupní dveře;
- do doby realizace výše uvedeného bezpečnostního doporučení zintenzivnit kontrolní činnost zaměřenou na postupy osob řídících drážní vozidla řady 460, resp. 560, před uvedením vlaku do pohybu z prostoru určeného pro výstup a nástup cestujících v žst. a na zastávkách.

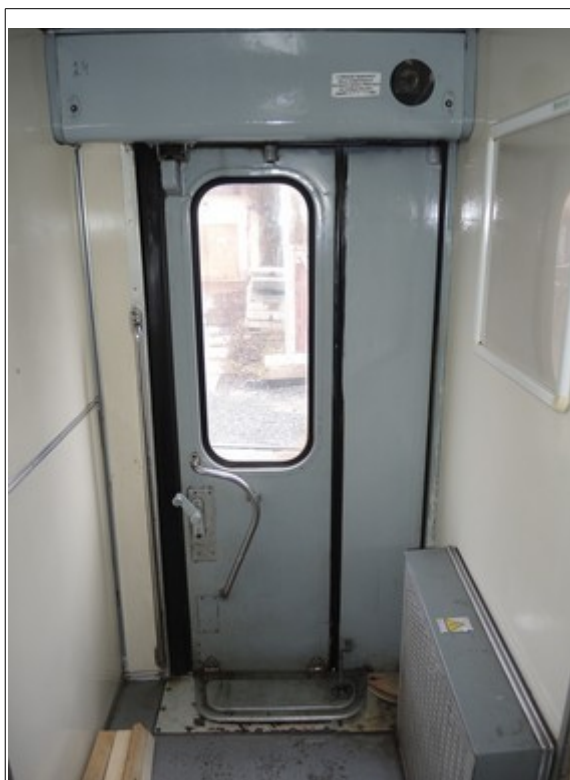
Ohledáním na konci vlaku Os 3237 řazeného DV 94 54 1 460 005-2 (dále jen 460.005-2) v žst. Vsetín bylo zjištěno, že povrch nástupních schodů, ve směru jízdy vlaku, pravých zadních jednokřídlových ND č. 24 nebyl kluzký, nevykazoval závady. Nástupní schody byly při otevřených ND osvětleny. Prohlídkou pohonu ND č. 24 nebyly zjištěny závady. Pryžové lemy (těsnění) rámu ND a křídla ND nevykazovaly závady, poškození. Stopy otěru nebyly zjištěny. Šířka pryžového lemu (těsnění) rámu ND č. 24 byla na straně vnitřního lemu 5,0 cm, na straně vnějšího lemu 3,0 cm. Šířka pryžového lemu (těsnění) křídla ND č. 24 byla na vnitřní straně lemu 3,8 cm, na vnější straně lemu 4,0 cm. Po uzavření ND č. 24 pryžové lemy po celém obvodu ND k sobě doléhaly, přičemž šířka doléhajících lemů rámu ND a křídla dveří byla 7,1 cm.

Ověřením funkce centrálního zavírání, pneumatického blokování ND č. 24 a signalizace jejich polohy ukazatelem stavu ND na stanovišti strojvedoucího DV 460.006-0 bylo zjištěno, že při vložení cizího tělesa o tloušťce max. 2,5 cm mezi pryžové lemy rámu a křídla ND č. 24 je ukazatelem stavu ND signalizováno zavření ND, přičemž kontrolou pneumatického pohonu, táhel a funkce ND nebyly zjištěny závady. Tento stav je zapříčiněn přirozenou deformací pryžových lemů sloužících k utěsnění dveřního prostoru a ke snížení následků na zdraví v důsledku přivření, sevření, cestujícího při zavírání ND. Vzhledem k absenci stanovené mezní hodnoty (rozměrů) překážky přivřené mezi pryžové lemy rámu a křídla ND, resp. mezi lemy křídel ND vložených DV, která při signalizaci uzavření ND ukazatelem stavu na stanovišti strojvedoucího neumožní dovření ND, obsažené v technické dokumentaci DV, resp. v postupech dopravce pro zajištění údržby elektrických jednotek řady 460, nelze posoudit, zda zjištěná tloušťka přivřeného cizího tělesa, při signalizaci uzavření dveří ukazatelem stavu ND na stanovišti strojvedoucího, jsou parametrem vyhovujícím, či nevyhovujícím.

Obr. č. 6: Pohled na vnitřní stranu pravých zadních ND č. 24 DV 460.006-0.
