Zpráva o výsledcích šetření příčin a okolností vzniku mimořádné události

Nedovolená jízda vlaku R 851 kolem návěstidla Sc101c zakazujícího
jízdu, rozřez výhybky č. 196 a vjetí do postavené vlakové cesty pro vlak
Os 9344 na dráze železniční, celostátní, v železniční stanici Kolín

Investigation Report of Railway Accident

Unauthorized movement of long distance passenger train No. 851 behind main
signal Sc101c at Kolín station

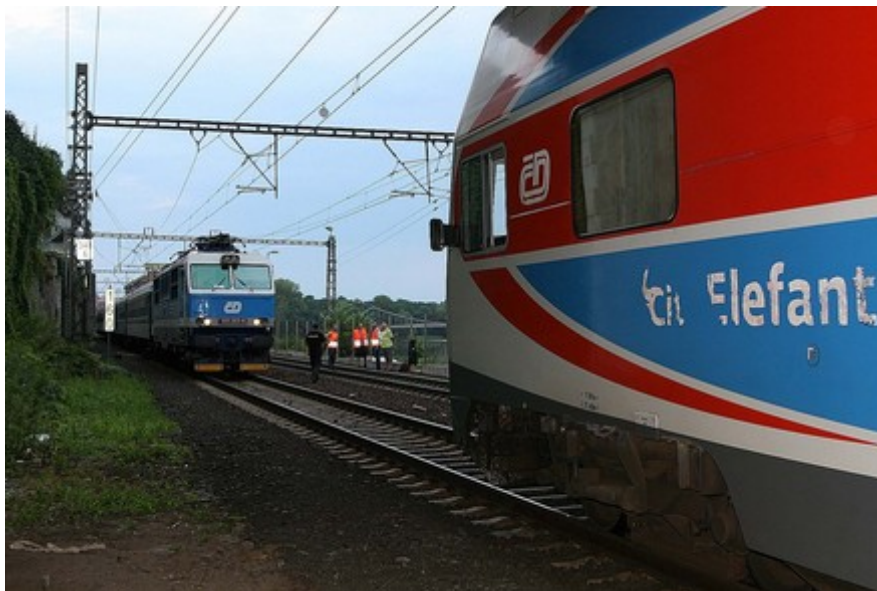
- Skupina události: ohrožení;
- Vznik události: 27. 7. 2014, 17:37 h.
- Popis události: nedovolená jízda vlaku R 851 kolem hlavního (cestového) návěstidla Sc101c zakazujícího jízdu, rozřez výhybky č. 196 a vjetí do postavené vlakové cesty pro vlak Os 9344 (důsledek selhání lidského faktoru).

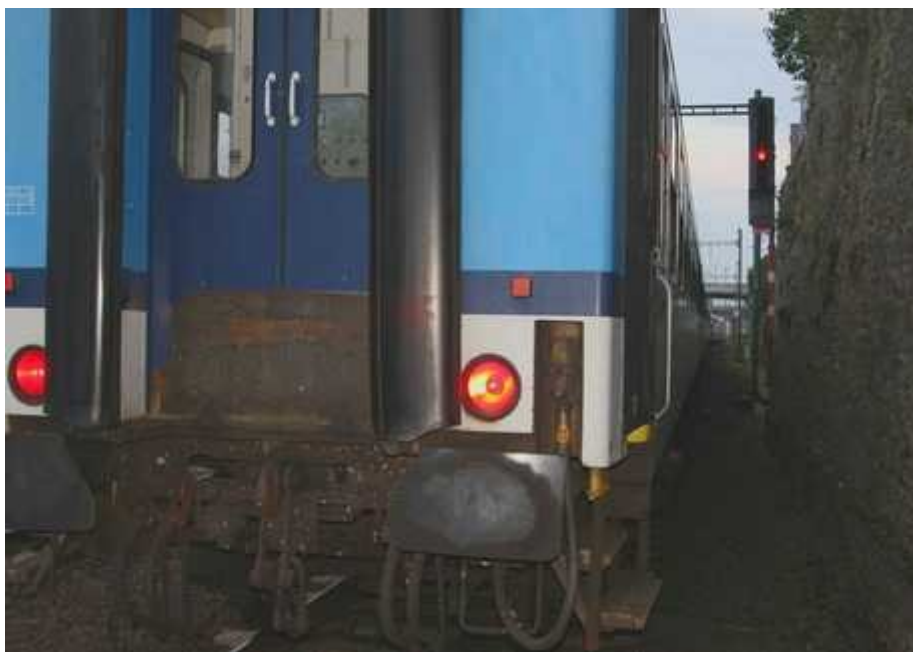
Obr. č. 1: Pohled na místo MU

Při ohledání místa MU se na koleji 101b nacházely vlaky R 851 a Os 9344. Čelo vlaku R 851, vedeného HDV ev. č. CZ ČD 91 54 7 150.203-8, bylo v km 348,598. Čelo vlaku Os 9344, vedeného HDV ev. č. CZ ČD 94 54 1 971.004-7, bylo v km 348,572. Čela vlaků od sebe stála ve vzdálenosti cca 26 metrů. Stožárové návěstidlo Sc101c s návěstí zakazující jízdu vlaku R 851 se nachází vpravo od koleje č. 101c v km 348,709. Kolej 101b je vedena v přímém směru. Viditelnost nebyla v době vzniku MU snížena. V km 348,623 až 348,721 se nachází jednoduchá kolejová spojka kolejí 101b a 102a tvořená výhybkami č. 196 a 197. Při jízdě vlaku R 851 kolem návěstidla Sc101c zakazujícího jízdu došlo k jízdě za námezník výhybky č. 196 a k jejímu násilnému přestavení. Cestové návěstidlo Sc101c je součástí zabezpečovacího systému ESA 11 obsluhovaného z JOP výpravčím žst. Kolín. Při kontrole záznamu z archivu dat bylo prokázáno, že na vjezdovém návěstidle 1S byla návěst „Výstraha“ a na návěstidle Sc101c návěst „Stůj“. Dále byla nalezena postavená vlaková cesta pro vlak Os 9344 z koleje č. 101b na kolej č. 102a přes výhybky č. 196 a 197, které byly pod závěrem. Ohledáním venkovní části zabezpečovacího zařízení bylo zjištěno, že viditelnost návěstidla Sc101c z HDV jedoucího

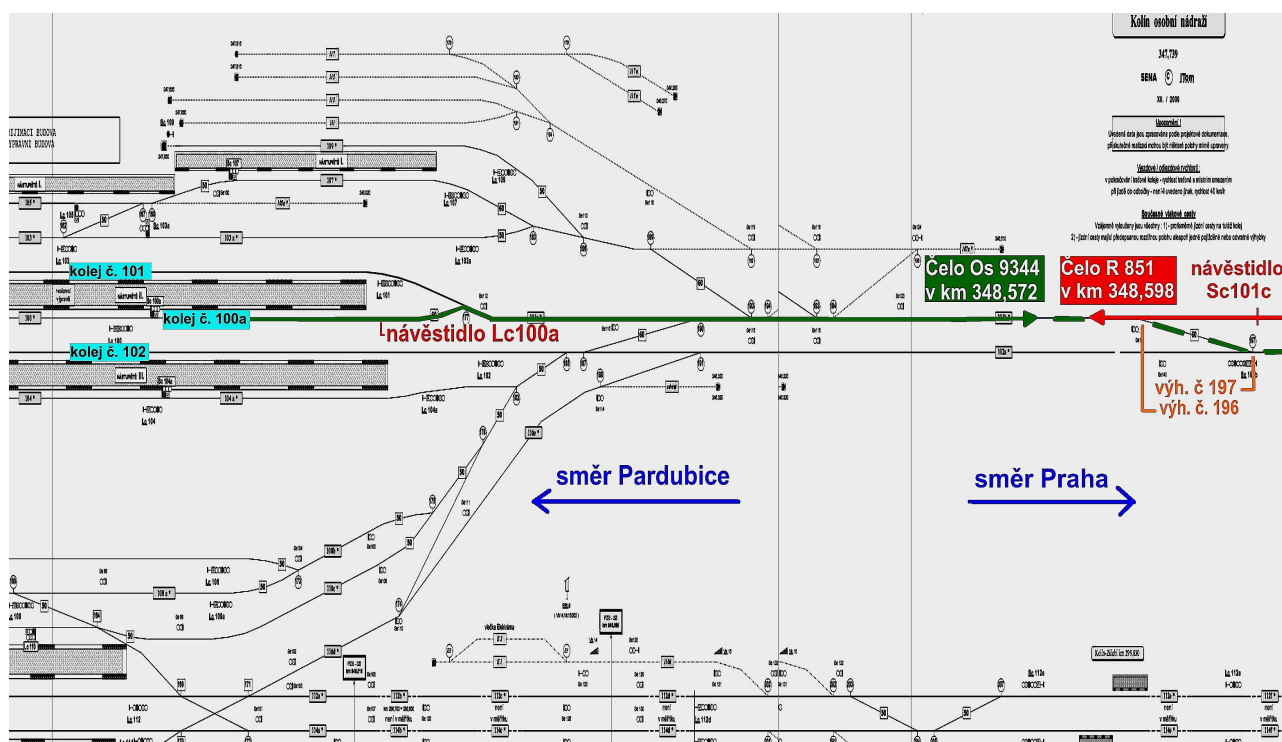
Dne 27. 7. 2014 v čase 17:31:38 hodin postavil výpravčí v žst. Kolín vlakovou cestu pro vlak R 851 ze směru Velim z 1. TK po SK 101d a 101c k hlavnímu (cestovému) návěstidlu Sc101c, před kterým měl vlak R 851 vyčkat průjezdu vlaku Os 9344 a potom pokračovat v další jízdě. Vlakovou cestu pro vlak Os 9344 postavil výpravčí v čase 17:36:27 hodin z SK 100a na kolej 101b a přes výhybku č. 196 na kolej č. 102a směr Velim. Vlak R 851 před návěstidlem Sc101c s návěstí „Stůj“ nezastavil, při nedovolené

jíždě došlo k násilnému přestavení výhybky č. 196 a k vjetí do postavené vlakové cesty vlaku Os 9344 s následnou protisměrnou jízdou vlaků po koleji č. 101b. „Generální stop“ nebyl výpravčím žst. Kolín použit, oba vlaky byly zastaveny strojvedoucími za použití rychločinného brzdění, ke srážce vlaků nedošlo. Strojvedoucímu vlaku R 851 byla vjezdovým návěstidlem 1S (km 350,120) dávana návěst „Výstraha“ a při jízdě od návěstidla 1S k návěstidlu Sc101c (km 348,709) svítilo na návěstním opakovači VZ červené světlo. Strojvedoucí zavedl rychločinné brzdění z rychlosti $V=113 \text{ km.h}^{-1}$ ve vzdálenosti 433 m před návěstidlem Sc101c, před kterým se mu vlak již nepodařilo zastavit. K úplnému zastavení vlaku došlo 111 metrů za úrovní návěstidla Sc101c a 25 metrů za výhybkou č. 196.

Obr. č. 2: Schéma místa MU

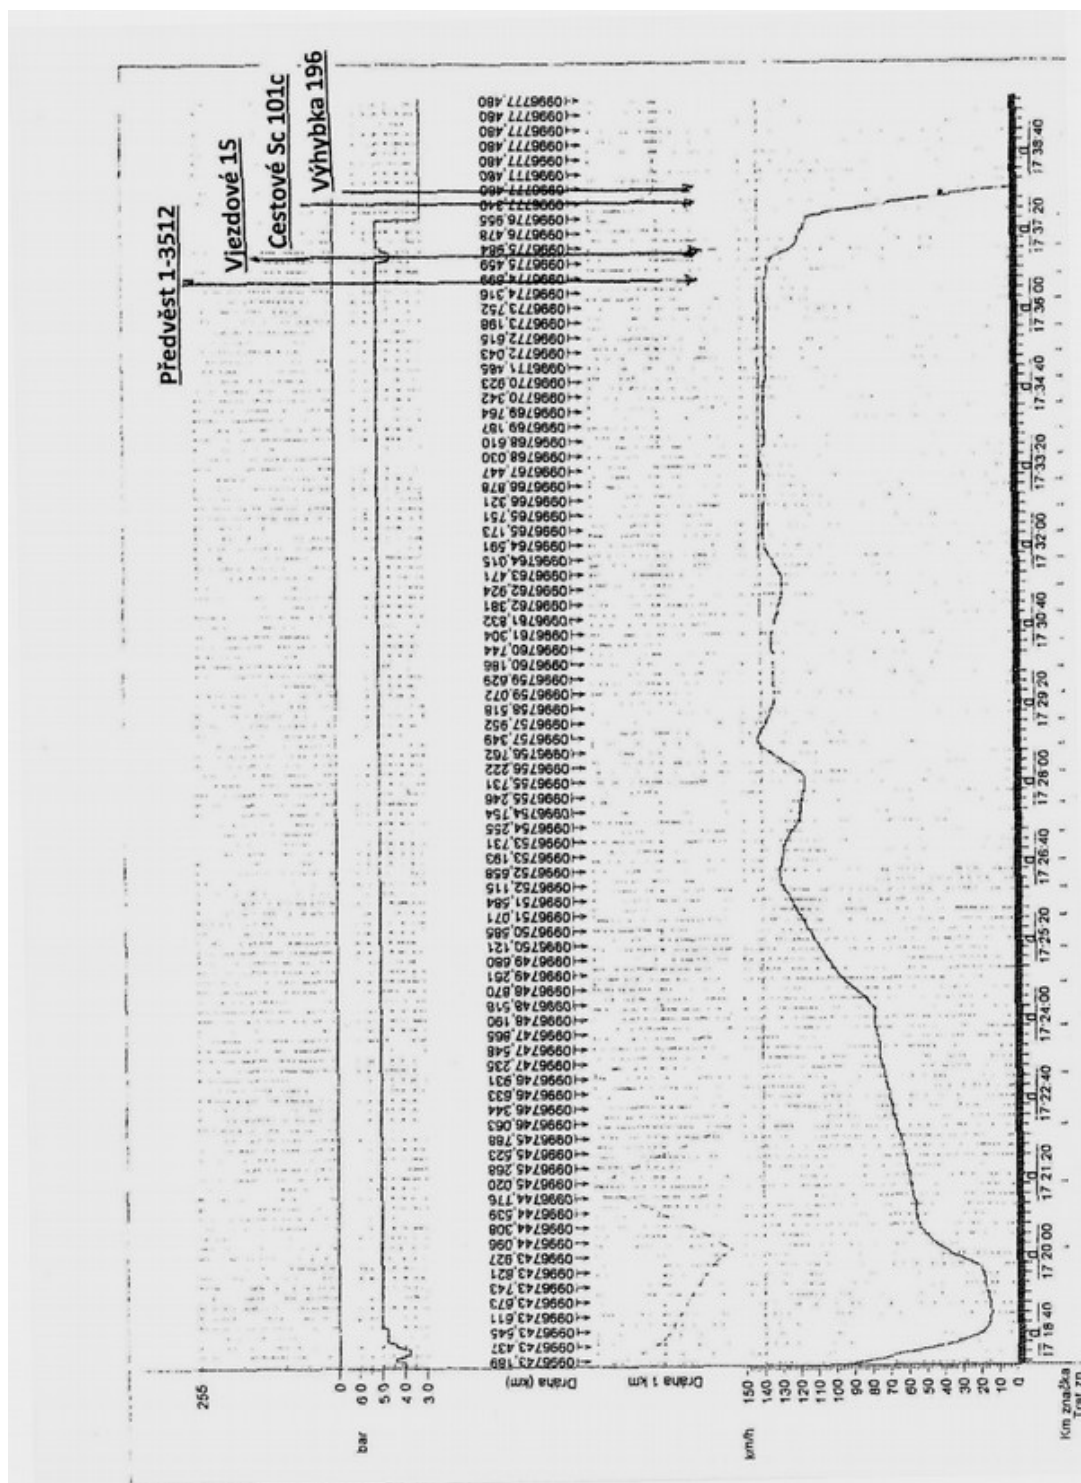
Obr. č. 3: Záznam rychloměru vlaku R 851

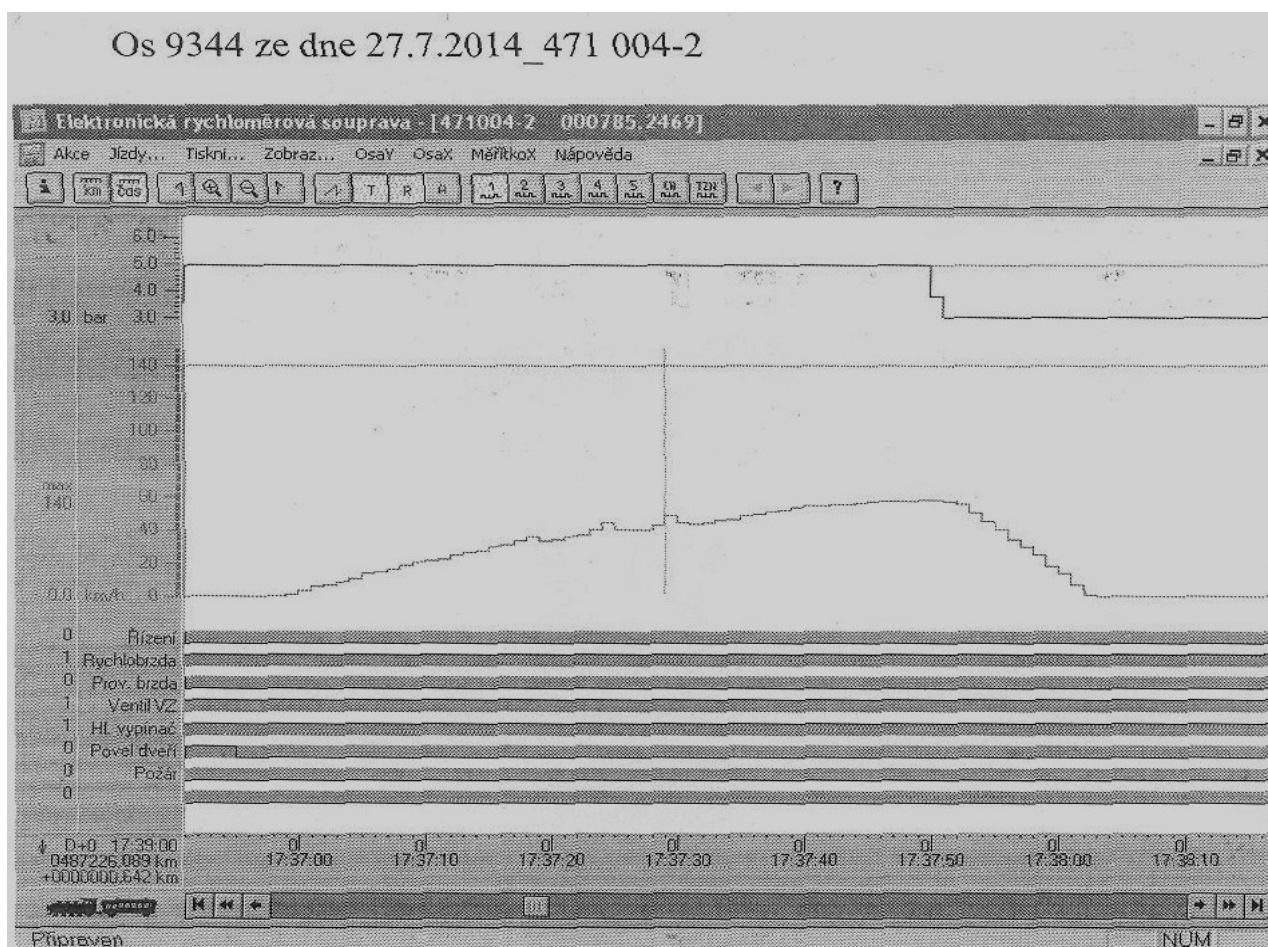
Obr. č. 4: Záznam rychloměru vlaku Os 9344

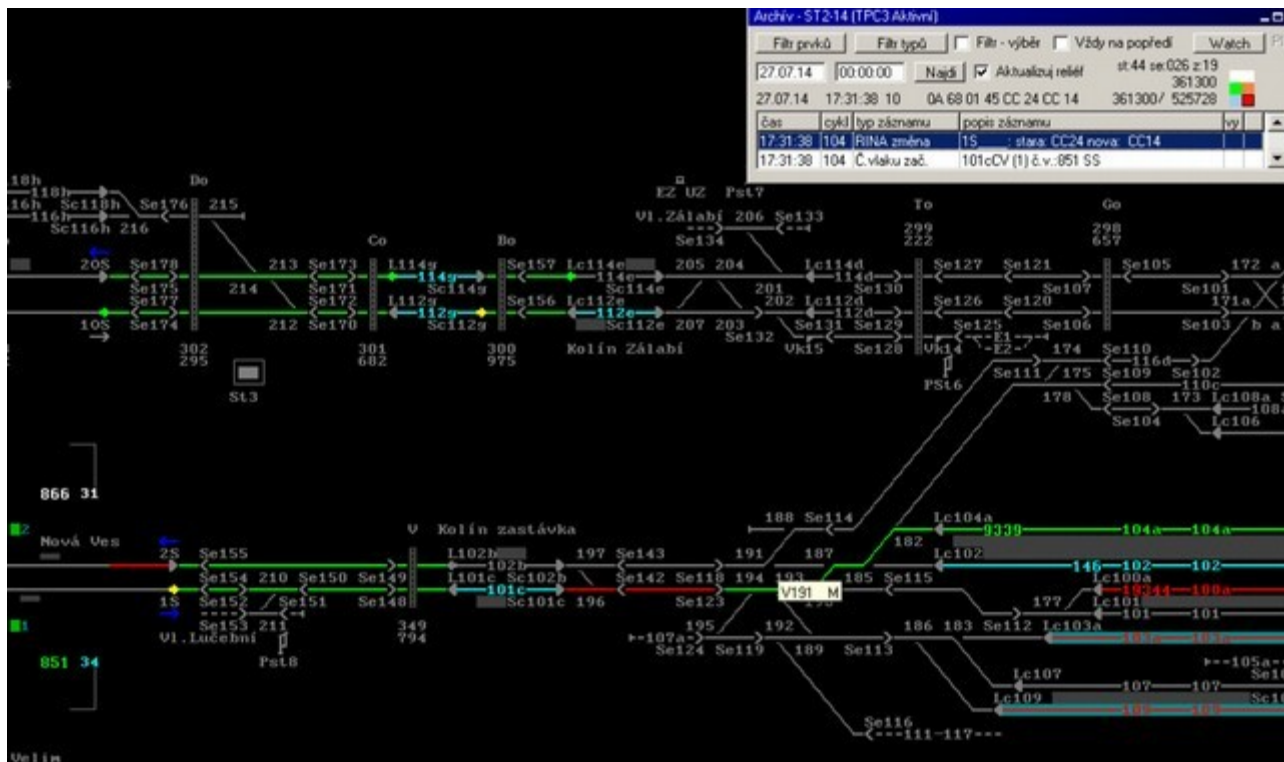
Obr. č. 5: 17:31:38 h, Postavena cesta pro vlak R 851 z 1.TK na 101cK.

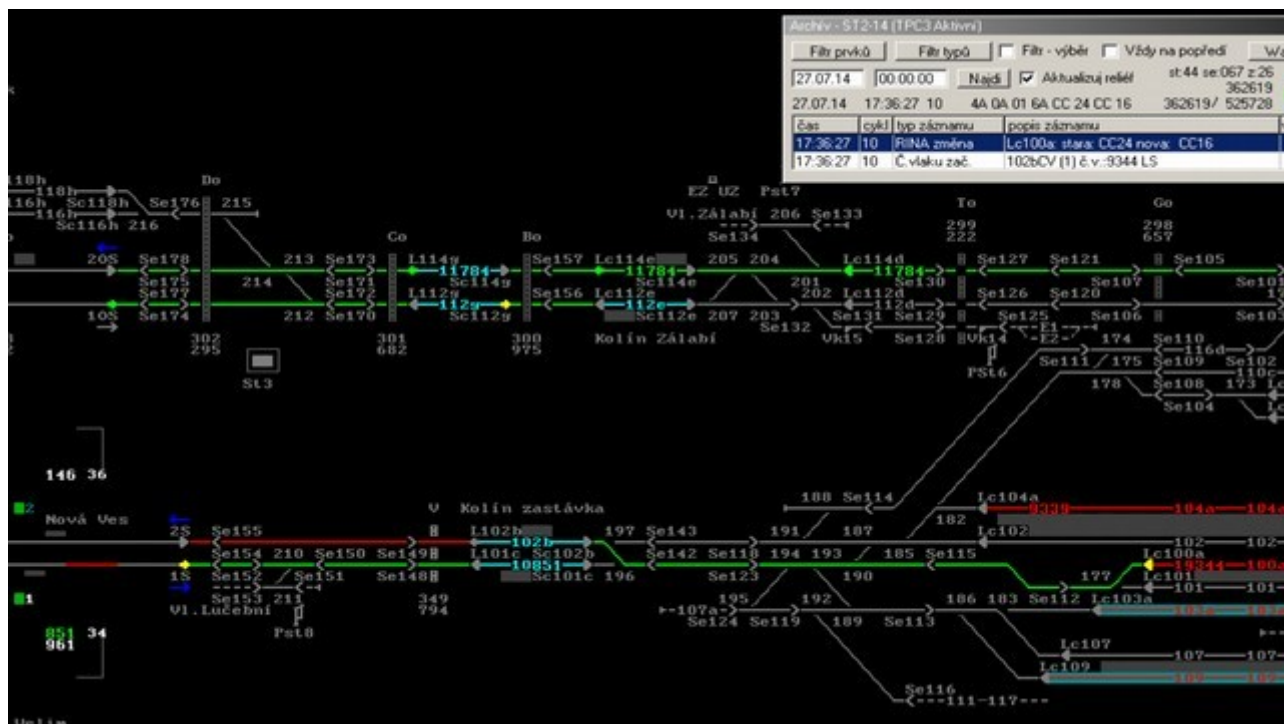
Obr. č. 6: 17:36:27 h, Postavena cesta pro vlak Os 9344 ze 100aSK na 102bK.

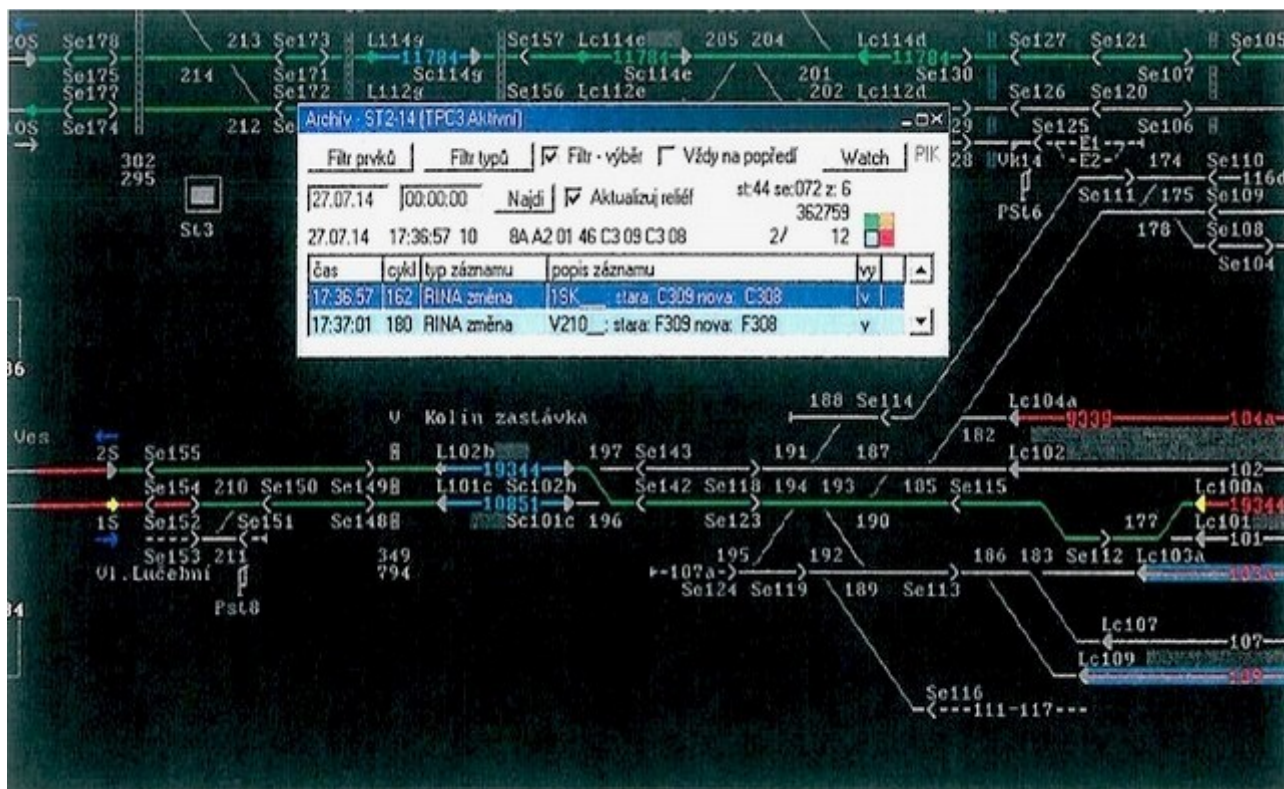
Obr. č. 7: 17:36:57 h, vlak R 851 obsazuje kolejový obvod 1SK

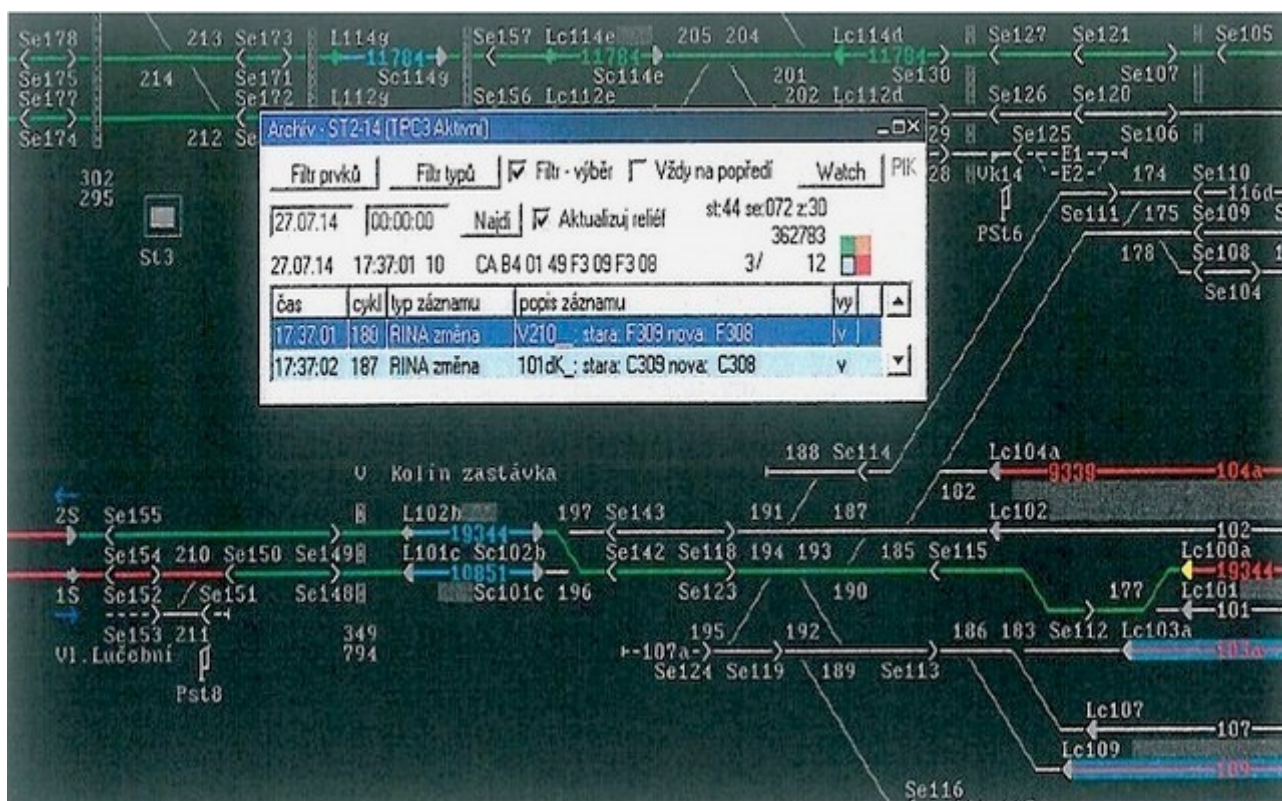
Obr. č. 8: 17:37:01 h, vlak R 851 obsazuje kolejový obvod V210.

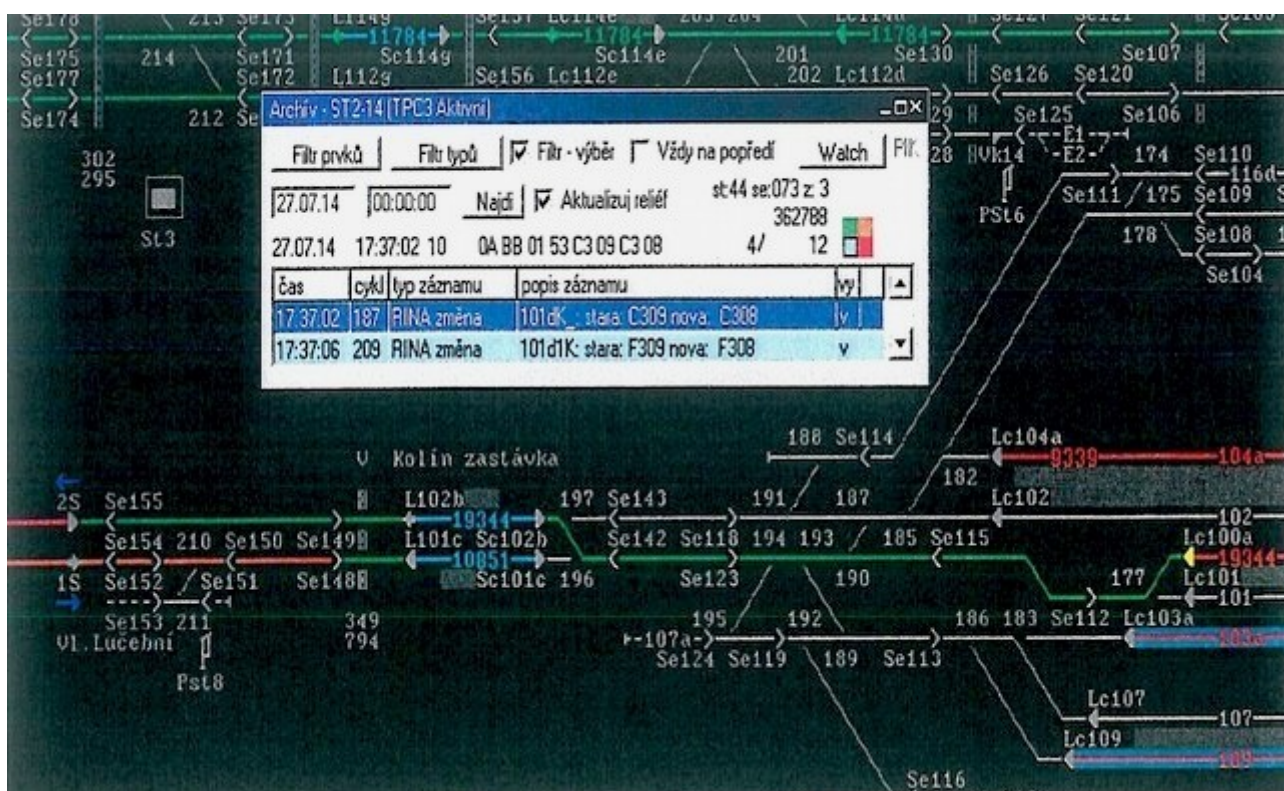
Obr. č. 9: 17:37:02 h, vlak R 851 obsazuje kolejový obvod 101dK.

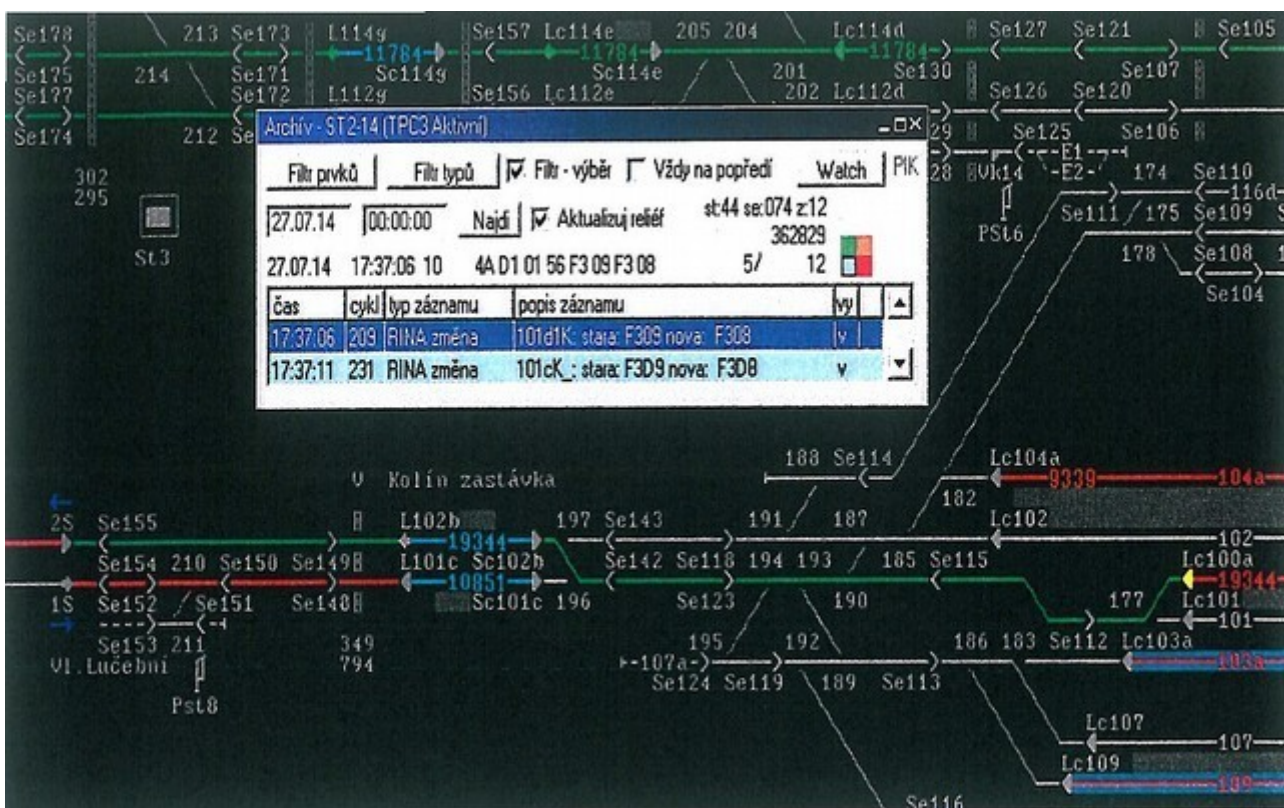
Obr. č. 10: 17:37:06 h, vlak R 851 obsazuje kolejový obvod 101d1K.

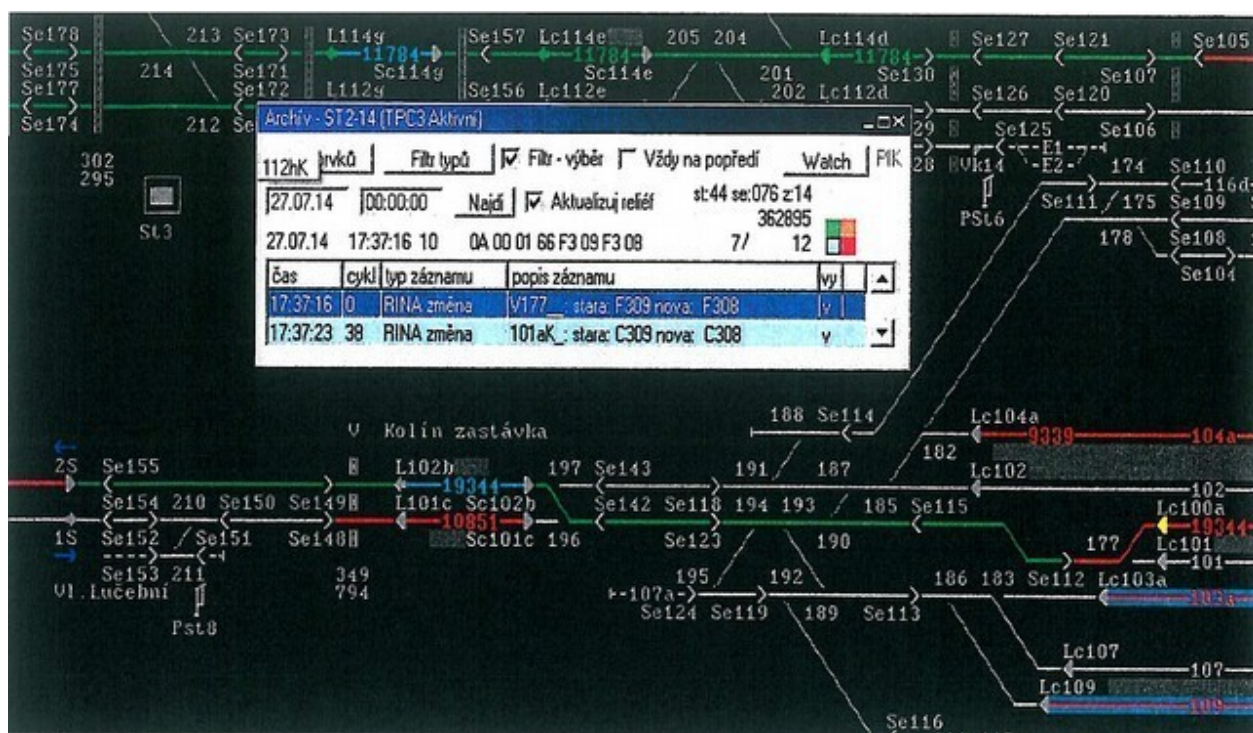
Obr. č. 11: 17:37:16 h, vlak Os 9344 obsazuje kolejový obvod V177

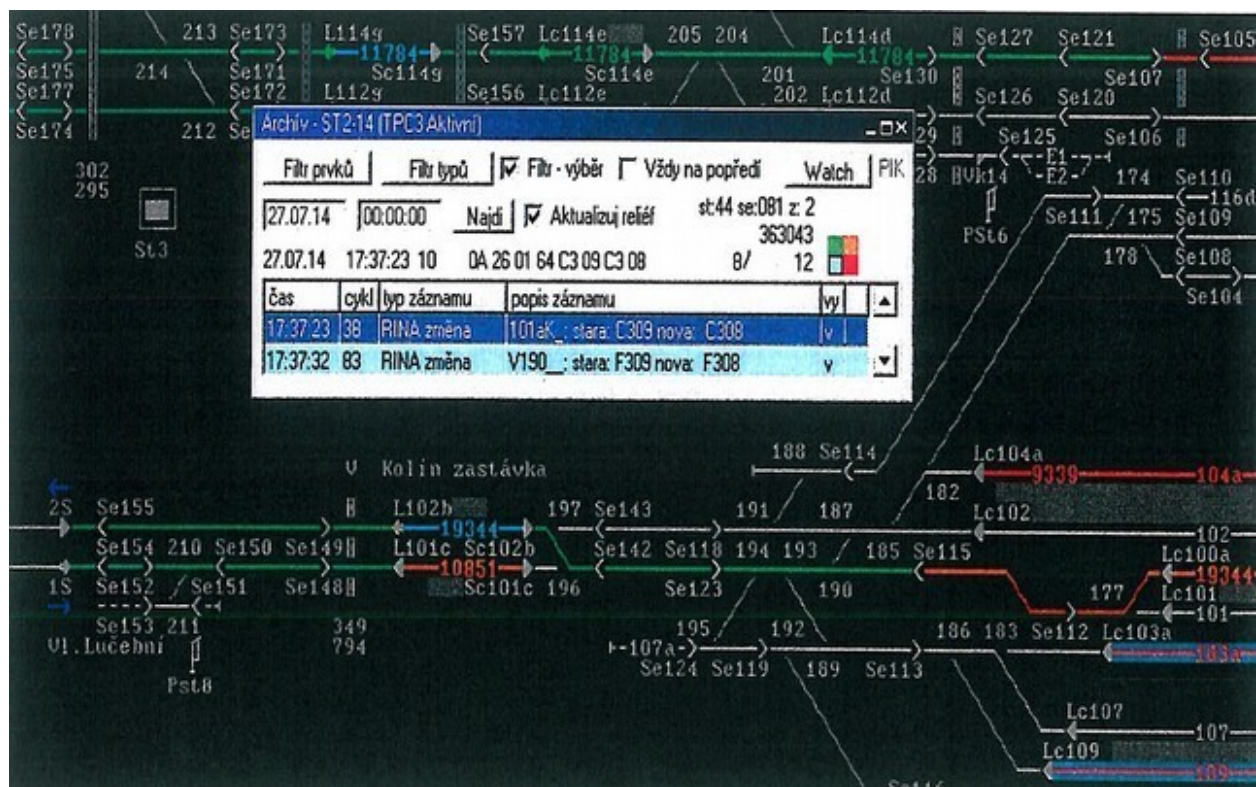
Obr. č. 12: 17:37:23 h, vlak Os 9344 obsazuje kolejový obvod 101aK

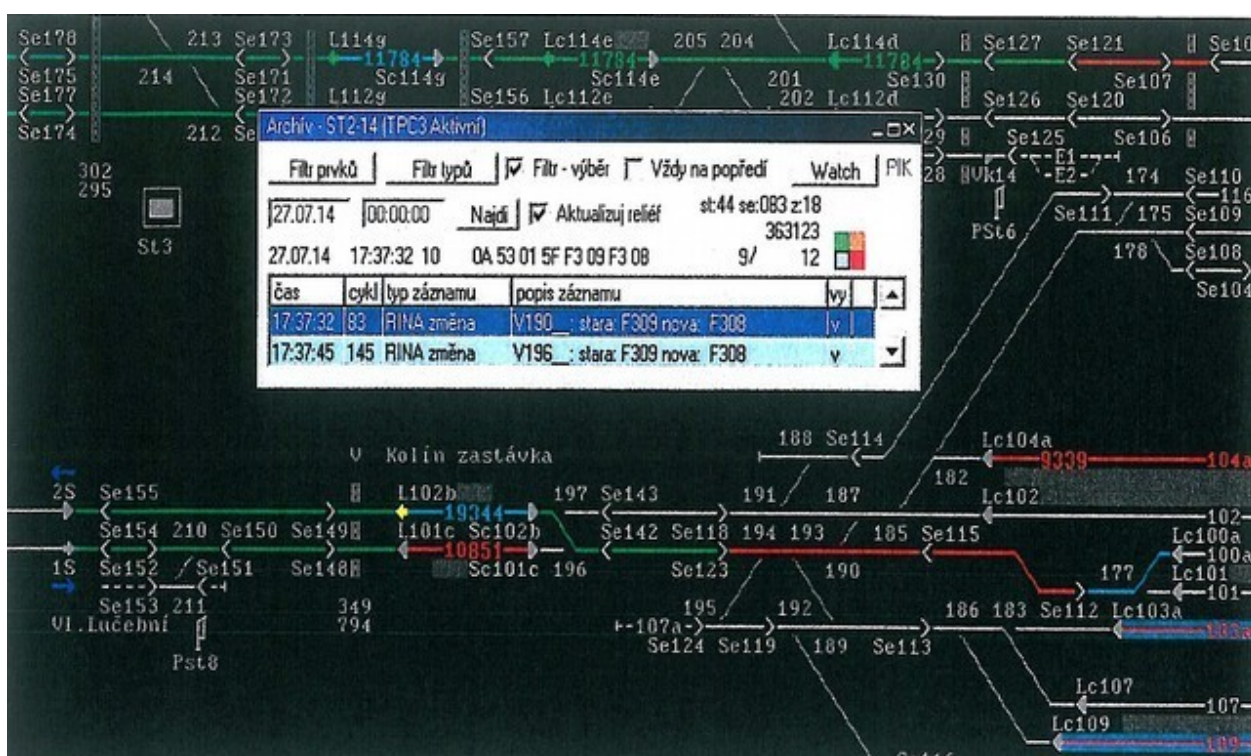
Obr. č. 13: 17:37:32 h, vlak 9344 obsazuje kolejový obvod V190

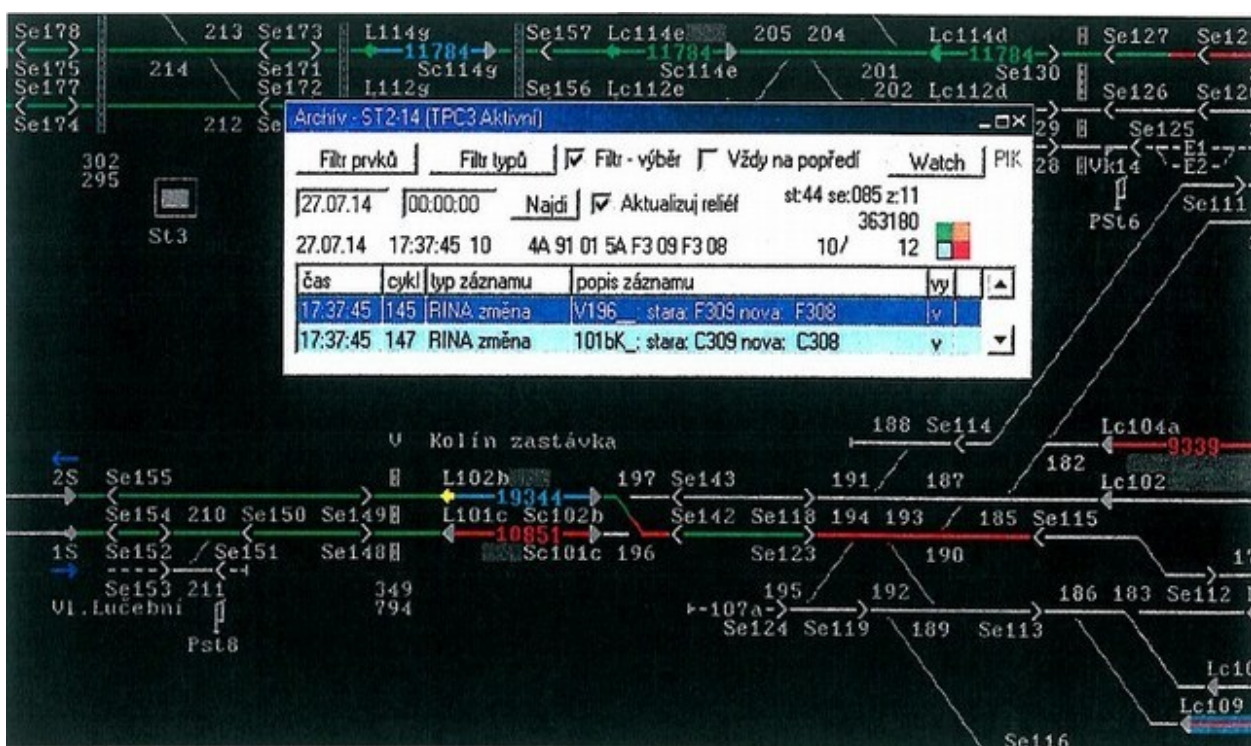
Obr. č. 14: 17:37:45 h, vlak R 851 obsazuje kolejový obvod V196 a projíždí návěstidlo Sc101c v poloze Stůj

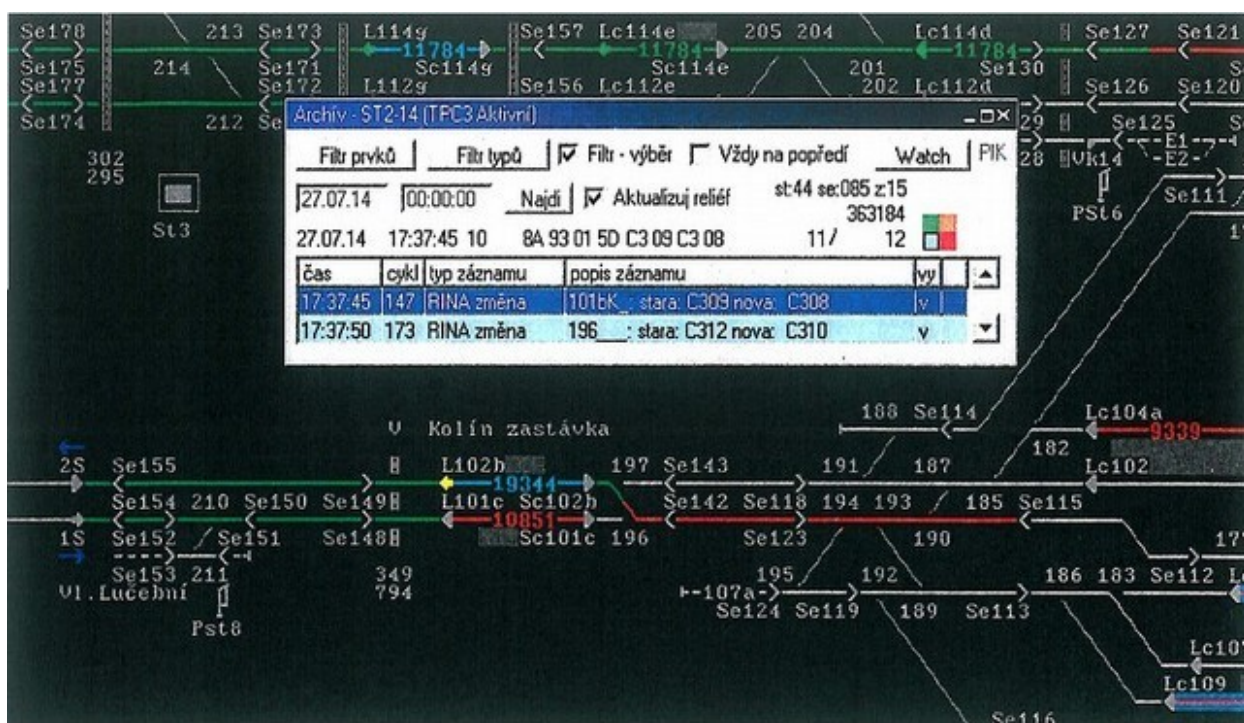
Obr. č. 15: 17:37:45 h, vlak Os 9344 obsazuje kolejový obvod 101bK

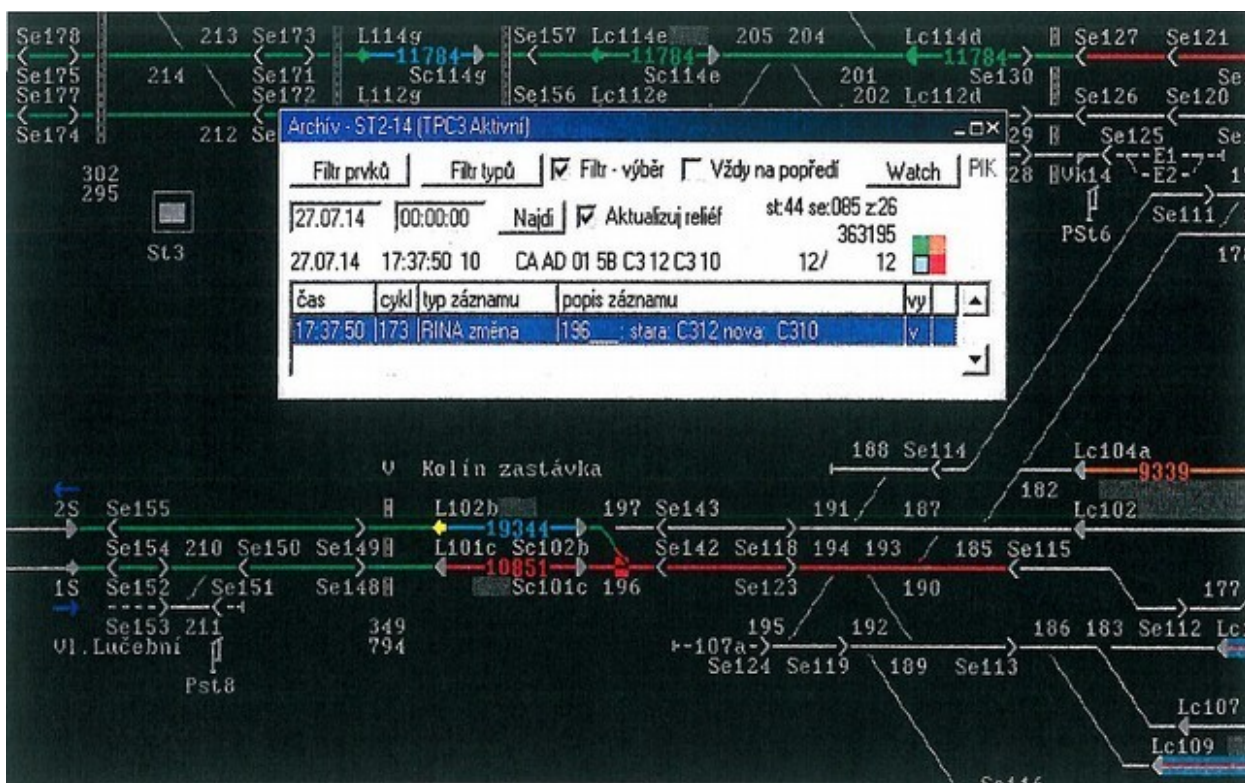
Obr. č. 16: 17:37:50 h, vlak R 851 násilně přestavuje výhybku č. 196
