## **Závěrečná zpráva o výsledcích šetření mimořádné události**

## **Accident and incident investigation report**

Collision of freight train No. 68250 with a car at level crossing  
No. P3652 at Stařeč station

č. j.: 6-2575/2017/DI

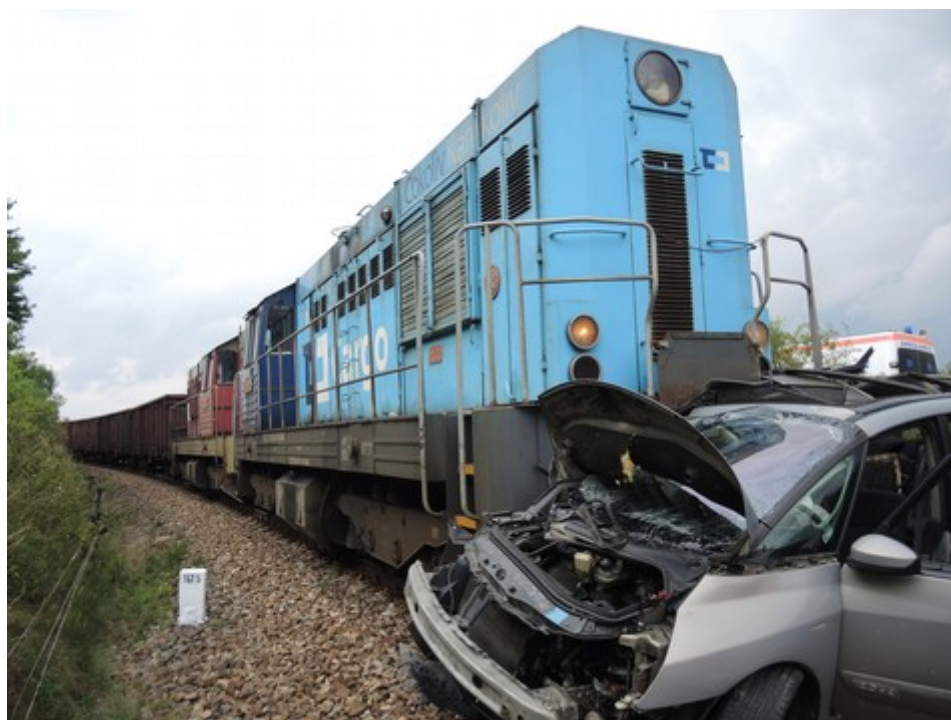
Obr. č. 1: Pohled na čelo vlaku po vzniku MU

- vlak byl označen návěstí „Začátek vlaku“ a „Konec vlaku“. Ve svěšení vlaku nebyly zjištěny závady;
- při střetnutí nedošlo k vykolejení DV vlaku Pn 68250. U HDV 92 54 2 742 440-1 byl vizuální prohlídkou na místě vzniku MU zjištěn poškozený přední pluh, poškozená zásuvka dálkového řízení a poškození pozičního světla;

- OA na ŽP P3652 přijížděl po silnici II. třídy č. 410, a to od obce Stařeč;
- čelo vlaku Pn 68250 narazilo do pravé strany OA a ten byl v místě zastavení zaklíněn pod předními nárazníky HDV 92 54 2 742 440-1;

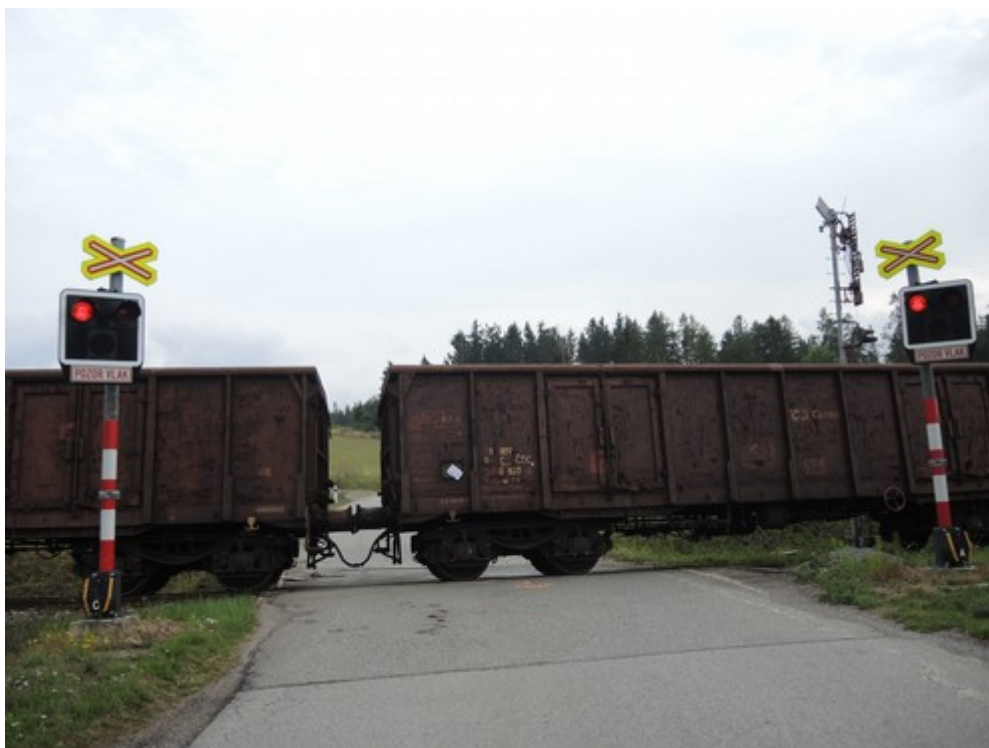
- v době ohledání byly všechny výstražníky a světelné skříně výstražníků nepoškozené. Na světelných skříních byla dávana výstraha světelným signálem S 14a „Dvě červená střídavě přerušovaná světla signálu přejezdového zabezpečovacího zařízení“ (viz obr. č. 3) a byla rovněž dávana zvuková výstraha charakteristickým přerušovaným zvukovým signálem;

Obr. č. 3: Pohled na přejezd P3652 v době ohledání místa MU

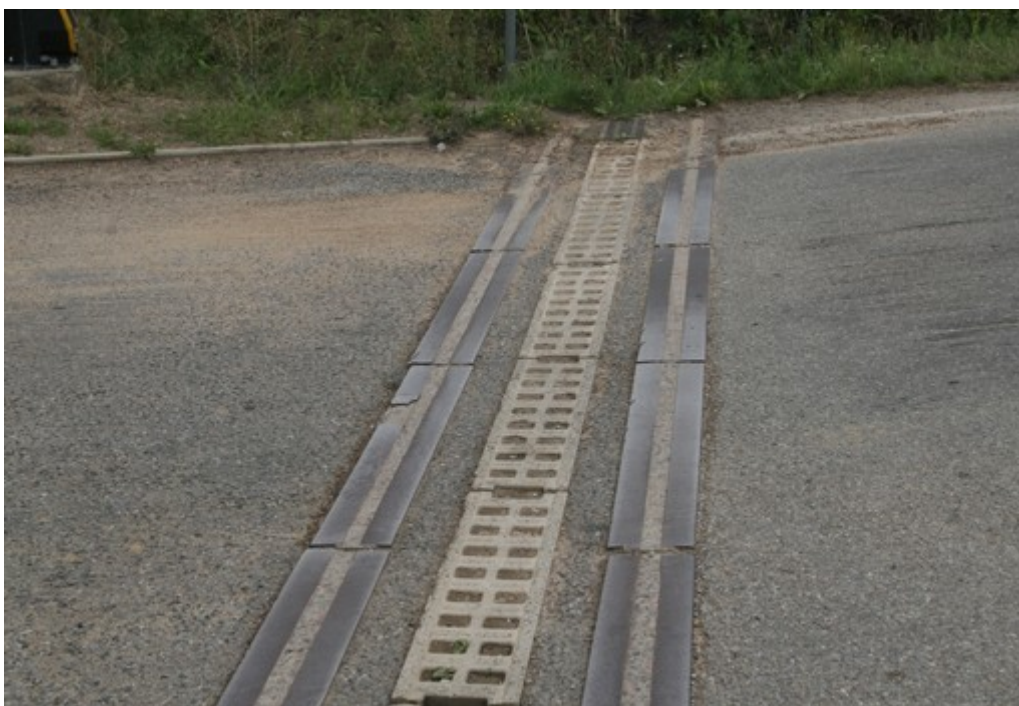
- odvodňovací zařízení bylo zaneseno usazeninami a nemohlo tak zcela plnit svou funkci;
- rozhledová délka pro nejpomalejší silniční vozidlo pro případ poruchy nebo vypnutí PZZ železničního přejezdu P3652 byla ve směru do žst. Stařeč více než 100 m a ve směru do žst. Okříšky více než 400 metrů;

Obr. č. 4: Zanesené odvodňovací zařízení na železničním přejezdu P3652

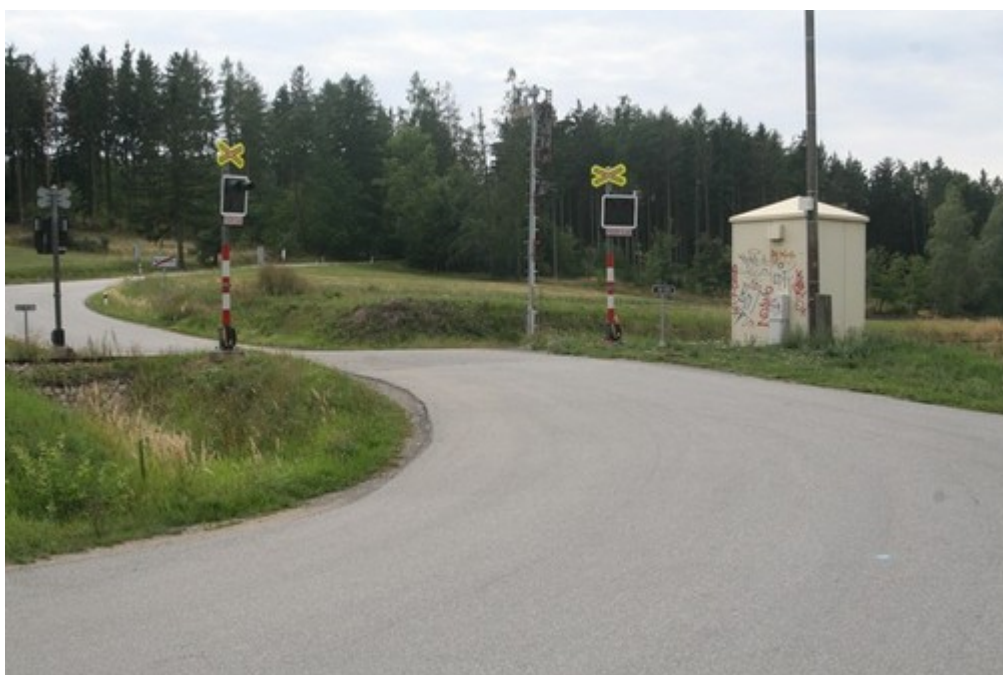
- dopravní značky A32a „Výstražný kříž pro železniční přejezd jednokolejný“ byly na železničním přejezdu vždy umístěny od osy krajní koleje na vzdálenost větší než 4 metry;

Obr. č. 5: Pohled na označení přejezdu ve směru od obce Stařeč, to na vzdálenost větší než  $D_z = 20$  metrů

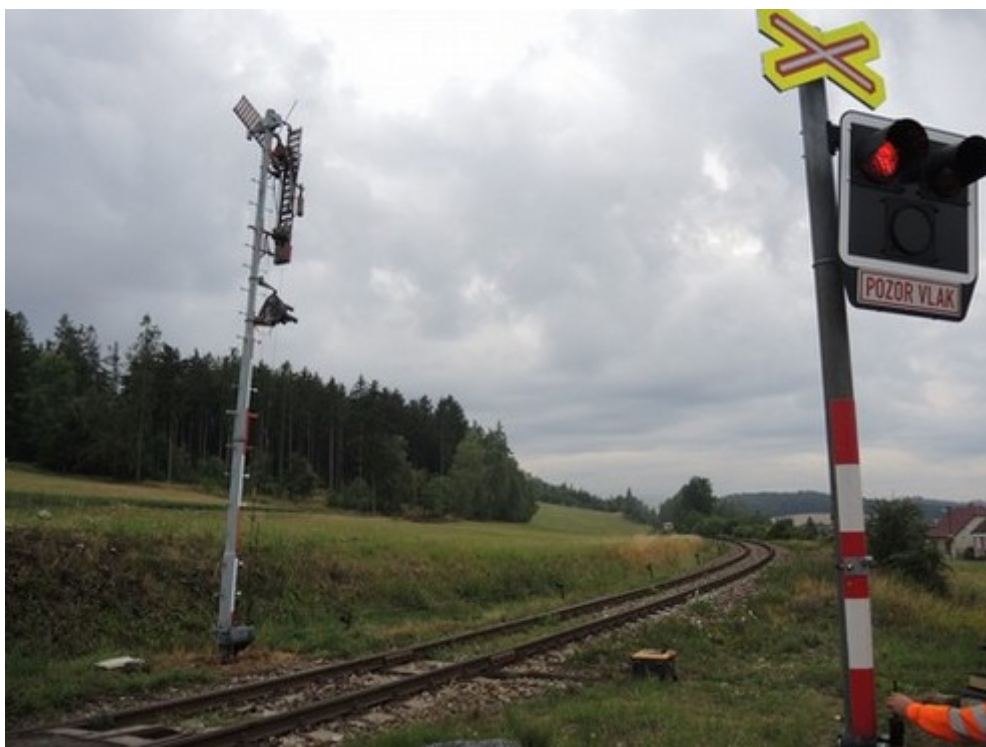
Obr. č. 6: Rozhled na dráhu ve směru Okříšky

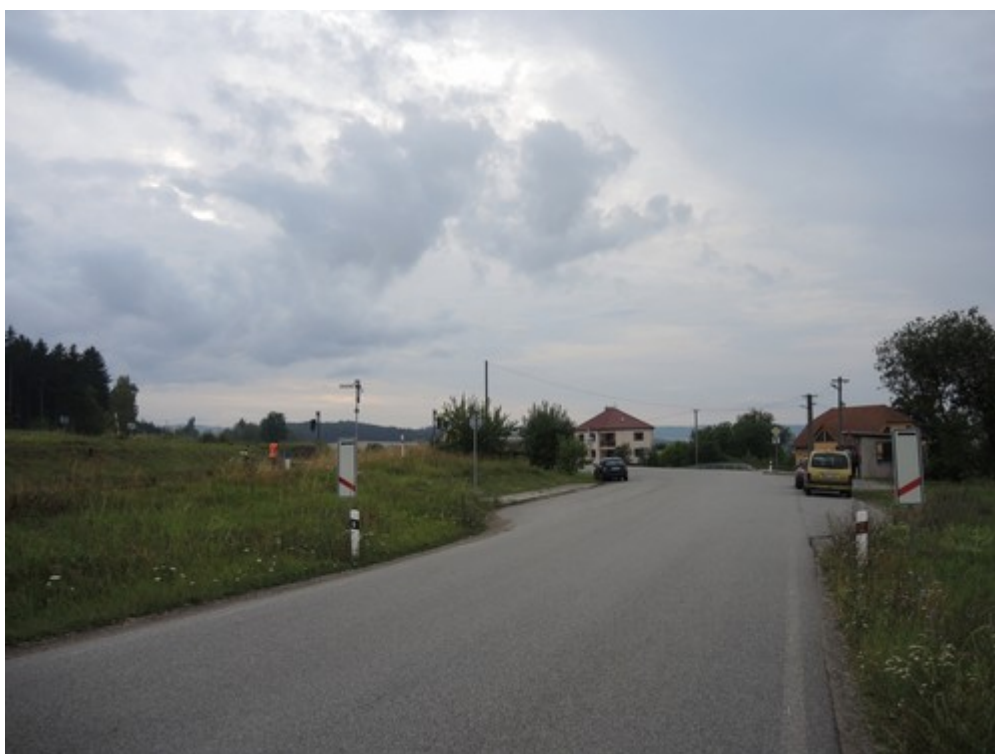
- od obce Stařeč byly na pozemní komunikaci II. třídy č. 410 umístěny po obou stranách pozemní komunikace nejprve dopravní značky A 31a „Návěstní deska (240 m)“ společně se svislou dopravní značkou A 30 „Železniční přejezd bez závor“. Následovala po obou stranách pozemní komunikace umístěná svislá dopravní značka A 31b „Návěstní deska (160 m)“. Dále byla umístěna po obou stranách pozemní komunikace dopravní značka A 31c „Návěstní deska (80 m)“ s vyobrazením šipky vlevo;

Obr. č. 7: Pohled na dopravní značky A 31c „Návěstní deska (80 m)“ ve směru od obce Stařeč
