The Rail Safety Inspection Office

Accident and incident investigation report

Derailment of the freight train No. 68253 at Novosedly station

č. j.: 6-2579/2017/DI

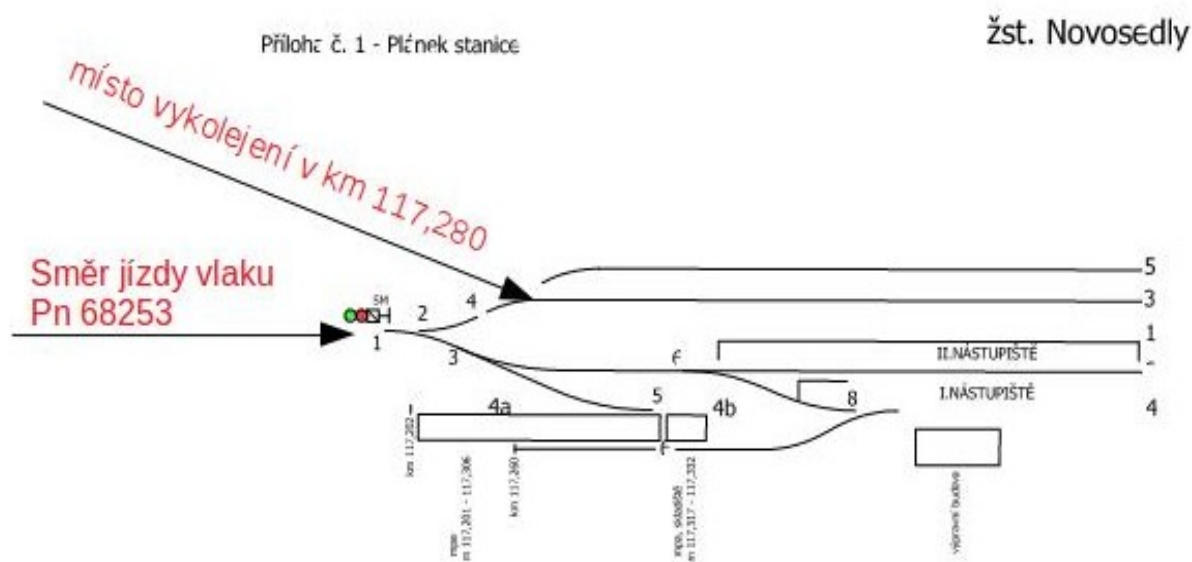
Obr. č. 2: Schéma místa vzniku MU

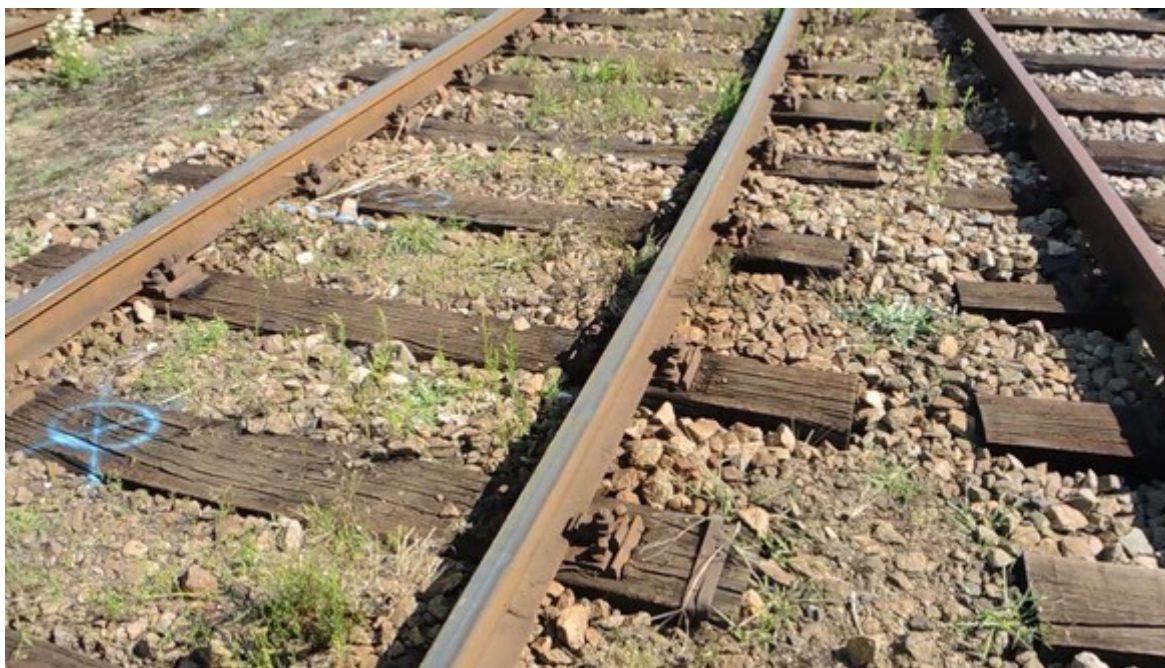
Dne 31. 7. 2017 bylo provedeno DI další ohledání 3. koleje. Bylo potvrzeno, že v okolí bodu „0“ v km 117,280 se nacházejí staré pražce (5 za sebou), jejichž stav již nezaručoval dostatečnou držebnost upevnění. Před bodem nula ve směru jízdy vlaku byly dva staré pražce, na prvním z nich, který je bezprostředně před místem vykolejení (propadu pravých kol TDV), byly jasně viditelné stopy po nedovoleném rozšíření rozchodu koleje vlivem vykolejení. U měněných pražců nebyla uvolněná upevňovací, vrtule byly pevně zašroubované kolmo do pražců, nebyl vidět posun podkladnic po kolejnici, ani zaseknuté či zamačkané podkladnice v pražcích.

Za bodem „0“ byly tři staré pražce, u kterých byla zjištěna vnitřní hniloba, nedostatečná držebnost upevnění a bylo patrné nedovolené rozšíření rozchodu koleje vlivem vykolejení. Za nimi byly vyměněny 3 nové pražce. Stejně jako u vyměněných pražců před bodem „0“, jejich upevnění bylo bez známek posunu, vrtule byly u těchto pražců pevně zašroubované. Za těmito pražci byly opět ponechány tři staré pražce. U všech těchto starých pražců před a za bodem „0“ byla také zjištěna nevyhovující

držebnost upevnění, pražce vykazovaly známky hniloby a upevnění podkladnic již neplnilo svoji funkci a nezajišťovalo bezpečně udržení rozchodu koleje, viz obrázek č. 3.

Obrázek č. 3: Stav pražců a upevňovadel pražců v okolí bodu "0"

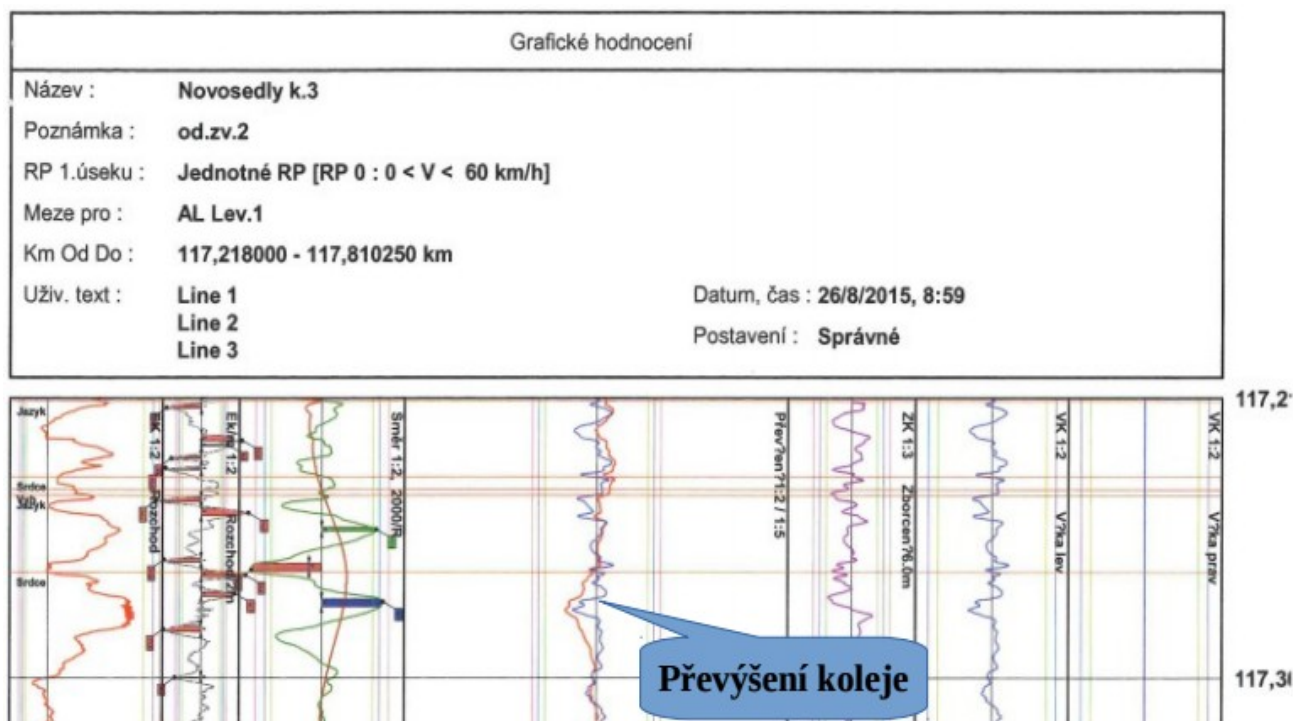
Obr. č. 4: Ukázka grafického hodnocení z měřicího vozíku Krab z roku 2015, zaznamenaná hodnota je **převýšení koleje dynamické PKD** – zde není dosažena ani hodnota AL (pro porovnání viz modrá křivka na obr. č. 4 dole, kde byla v km 117,280 (bod „0“) v roce 2015 překročena mezní provozní hodnota IAL v parametru převýšení koleje celkové)

Krab, jsou jimi logicky vyhodnoceny jako v pořádku a bez závad. Rozdíly mezi hodnotami převýšení koleje dynamickým (PKD) a převýšením koleje celkovým (PKC) jsou vidět při porovnání křivek na Obr. č. 4 a Obr. č. 5. Na Obr. č. 4 je ukázka – výstup z grafického hodnocení z měřicího vozíku Krab z roku 2015, zaznamenaná hodnota převýšení koleje je převýšení koleje dynamické PKD – zdaleka zde není dosažena ani hodnota AL (mez sledování). Na Obr. č. 5 jsou graficky zobrazené výsledky elektronických výstupů měření stavu některých parametrů GPK a dolní graf znázorňuje průběh převýšení koleje celkové PKC. Modrá křivka z roku 2015 ukazuje překročení hodnoty IAL (mez bezodkladného zásahu) v parametru převýšení koleje celkové PKC.

VPS a VM ale dostali výstupy „Lokální závady“ a „Grafické hodnocení“, na kterých jsou hodnoty jako na Obr. č. 4 – bez závad v parametru převýšení koleje (přestože na koleji ale ve skutečnosti závady mohou být). Je tedy evidentní, že po vyhodnocení těchto výstupů, které jsou pro ně bez závad, již nemusí činit další opatření ve vztahu k zajištění bezpečnosti provozu. A v tom spočívá riziko, neboť na základě těchto výstupů nemohou (při nezadání odpovídajících vstupních dat do měřicího vozíku Krab) odhalit skutečný stav převýšení.

1) zajistit vlastním opatřením, aby na dráhách železničních měření hodnot celkového převýšení koleje měřicími prostředky, a tím i výsledné výstupy byly nezkreslené a vždy jednoznačné tak, aby bylo bezpečně zajištěno, že na základě těchto výstupů a jejich vyhodnocení bude možné veličinu převýšení koleje správně posoudit, dodržet tak žádoucí standard údržby, nebo učinit případná opatření v souvislosti s předcházením mimořádným událostem;

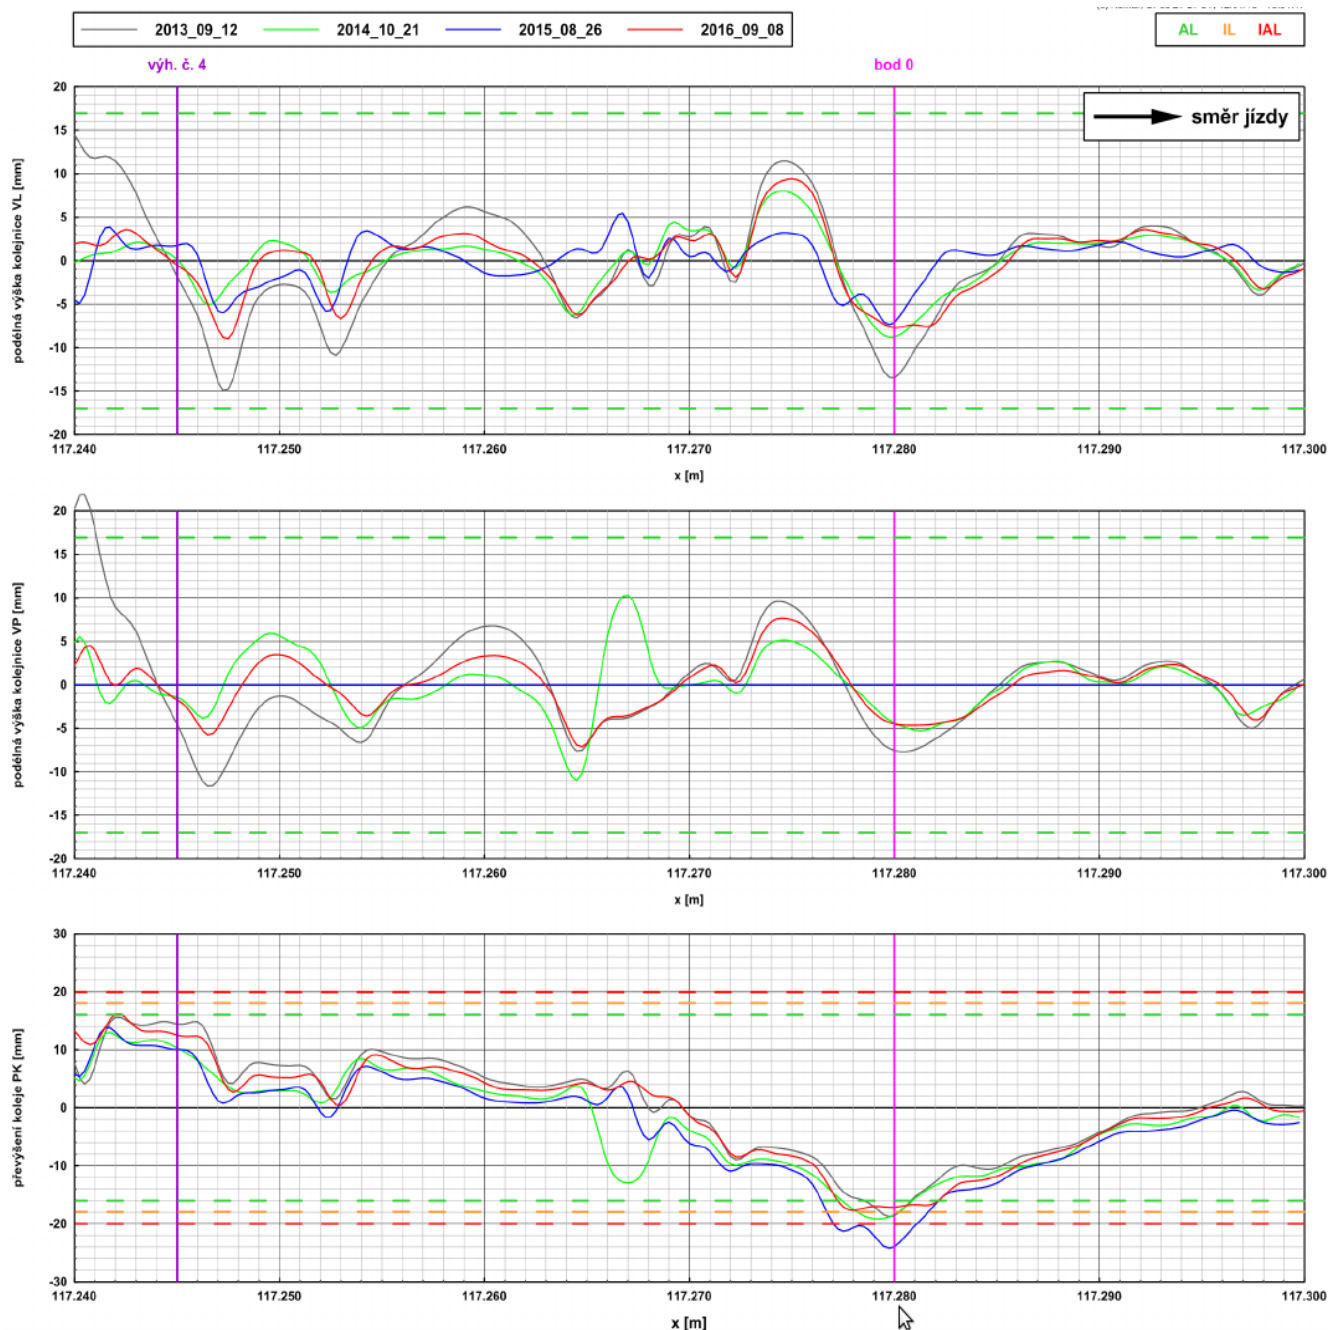
- záporné hodnoty převýšení v okolí bodů „0“ jsou zaznamenány na relativně velké souvislé délce (cca 25 m);
 - záporná hodnota převýšení znamená, že vnější (levý) kolejnicový pás ve směru rostoucí kilometráže a zároveň i jízdy vozidla, které vykolejilo, je níže než pravý (vnitřní). Toto vede při jízdě dovolenou rychlostí k růstu nedostatku převýšení a většímu zatěžování vnějšího kolejnicového pásu;

- **v bezprostředním okolí místa bodů „0“ v roce 2013 i roce 2014 překročení odchylek stupně IL, v roce 2015 překročení odchylek stupně IAL a v roce 2016 odchylek stupně AL;**

Obr. č. 5: Graficky zobrazené výsledky elektronických výstupů měření stavu některých parametrů GPK ve svislém směru na 3. koleji v okolí bodu „0“ (v km 117,280) za roky 2013 – 2016, dolní graf znázorňuje průběh **převýšení koleje celkové PKC**. Modrá křivka z roku 2015 ukazuje překročení hodnoty IAL v parametru převýšení koleje celkové PKC

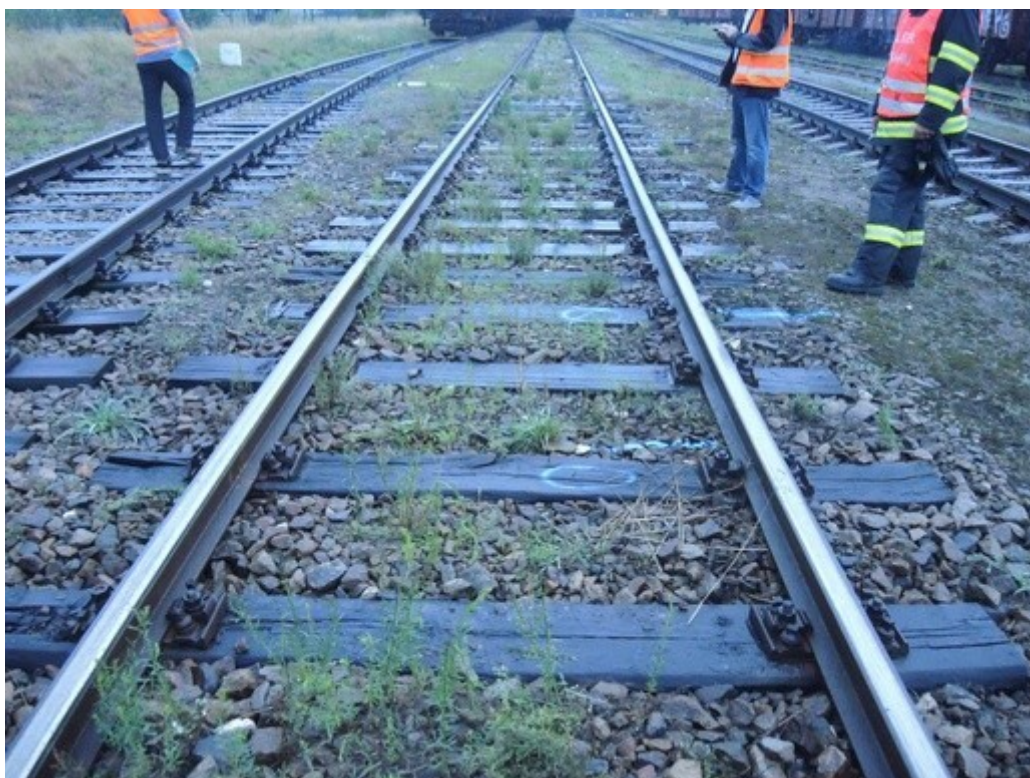
Ve vzdálenosti 1 m před bodem „0“ a bezprostředně před bodem „0“ byly dva staré dřevěné pražce, dále za bodem „0“ další tři staré pražce, celkem 5 kusů souvisle za sebou. Na všech těchto 5 pražcích byly zjištěny známky nedostatečné drážebnosti upevnění, především povolené vrtule, částečně vytažené, případně nakloněné v uchycení směrem ven od kolejnice – jasné známky nedostatečné drážebnosti upevnění podkladnic vrtulemi v pražcích – podkladnice byly ve většině případů zaseknuté („zakousnuté“) do pražců, byly do nich zamačkány vlivem jejich opakovaného pohybu ve směru rozšiřování rozchodu koleje. Pražce vykazovaly špatný technický stav a vnitřní hnilobu, některými vrtulemi šlo otáčet holou rukou. V bodech 4 a 3 před bodem „0“ byl po MU naměřen rozchod +28 mm, v bodu 2 byl naměřen rozchod +32 mm, od bodu 1 a za bodem „0“ byly z důvodu vykolejení již hodnoty rozchodu koleje výrazně překročeny povolené odchylky (více než +50 mm) vlivem opakovaných propadů kol vykolejených TDV.

Obr. č. 7: Bod „0“, místo vykolejení, propadu pravých kol 2. TDV dovnitř 3. SK

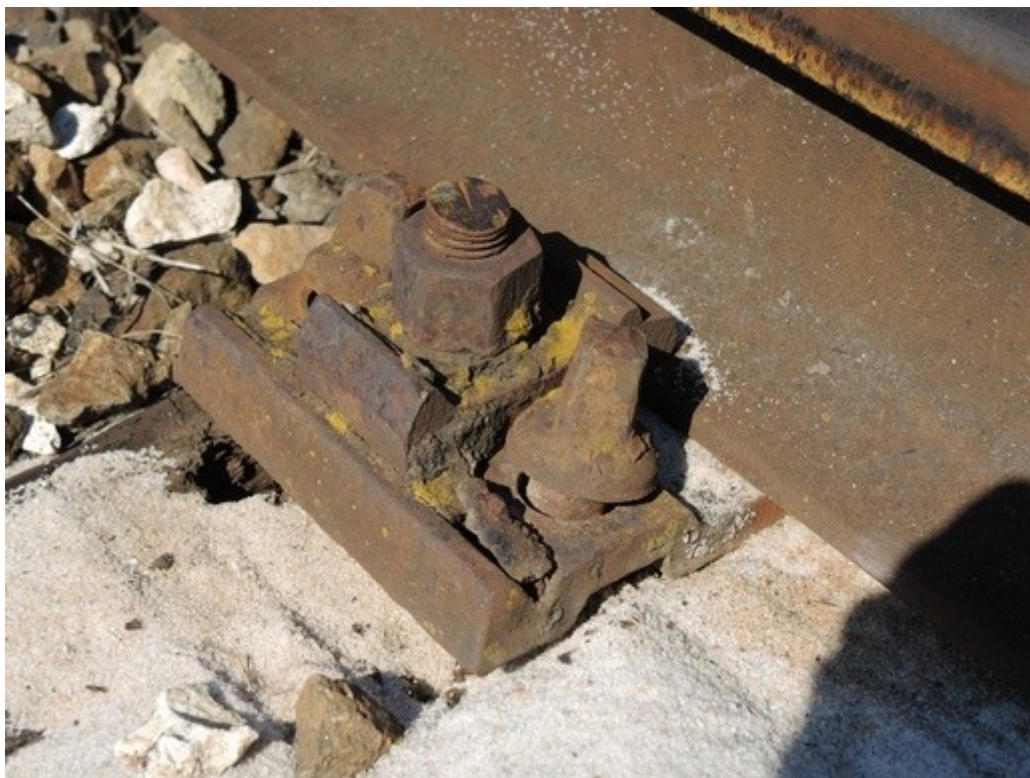
Obr. č. 8: Ukázka stavu vnitřního upevnění kolejnice ve vzdálenosti 25 m od vzniku MU
