The Rail Safety Inspection Office

Závěrečná zpráva o výsledcích šetření mimořádné události

Srážka vlaku Os 18110 s překážkou na dopravní cestě dráhy (vrstva zeminy)
s následným vykolejením mezi dopravními D3 Volyně a Čkyně

Accident and incident investigation report

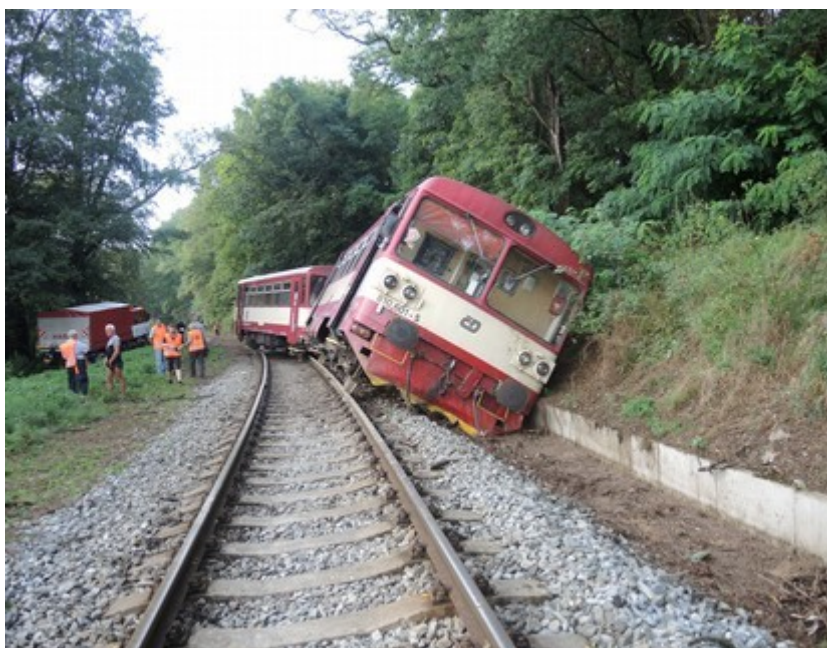
Obr. č. 1: Pohled na místo MU

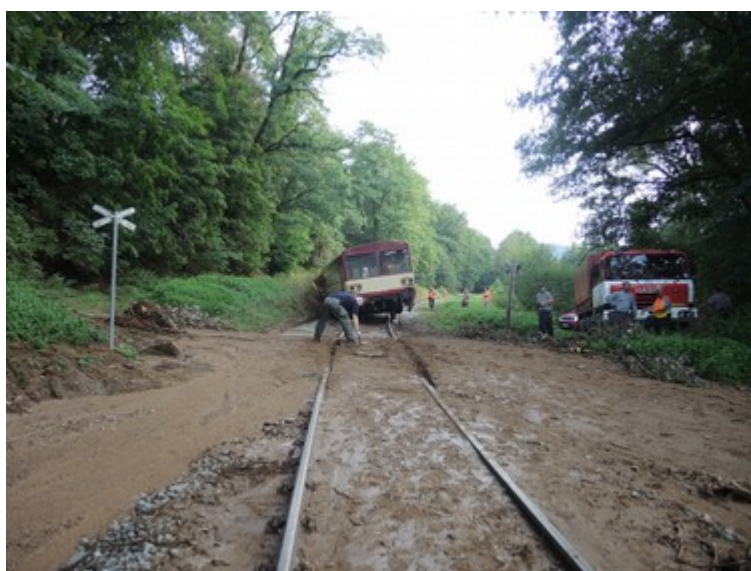
- celý prostor ŽP P964, který byl zabezpečen výstražnými kříži, byl pokrytý naplaveným bahnem a zeminou s vegetací ze svahu vlevo ve směru jízdy vlaku Os 18110 (viz obr. č. 3);

Obr. č. 3: Pohled na prostor ŽP P964

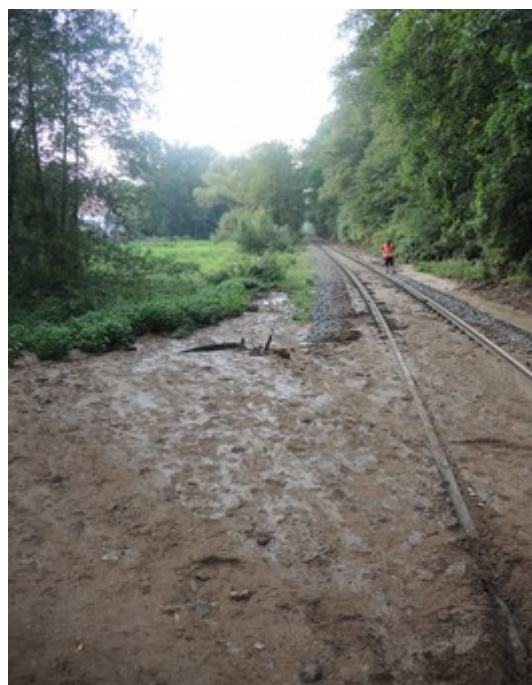
Obr. č. 5: Naplavené bahno proti směru jízdy Os 18110
Zdroj: DI

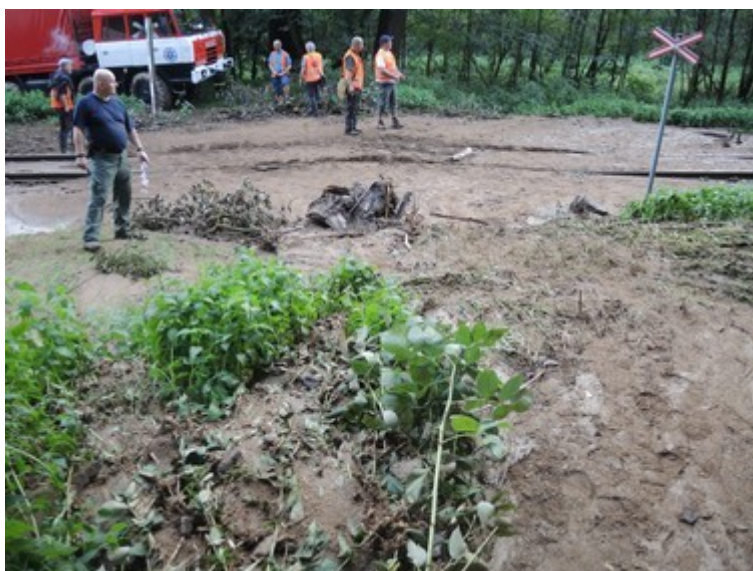
Obr. č. 6: Naplavení větví a kořenů stromů na ŽP

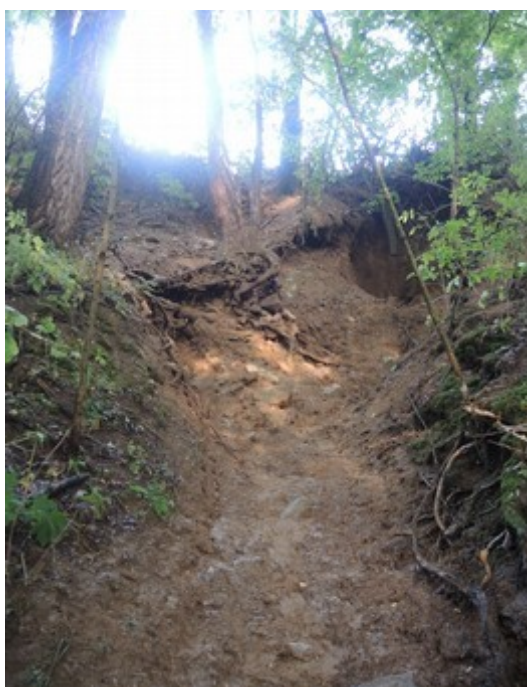
- bod „0“, tj. první stopa po vykolejení, kde okolek levého kola předního podvozku HDV vyšplhal na temeno kolejnice levého kolejnicového pásu ve směru jízdy vlaku a zanechal na něm viditelnou stopu, byl zjištěn v km 12,623 (kilometrická poloha bodu „0“ je současně také i kilometrická poloha ŽP);
- do celého prostoru ŽP až za úroveň pravého výstražného kříže ve směru jízdy vlaku byly naplaveny ze svahu větve stromů, kusy dřeva a také kořeny stromů (viz obr. č. 6);
- vyplavením značného množství zeminy a vegetace ze svahu vlevo ve směru jízdy vlaku došlo k vytvoření koryta ve svahu a odhalení kořenového systému stromů (viz obr. č. 7);

Obr. č. 7: Vytvoření koryta ve svahu
vyplavením zeminy

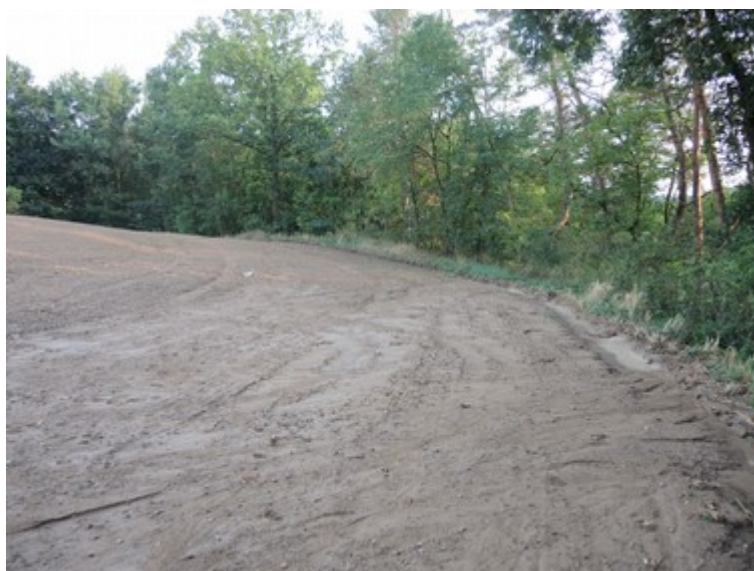
- na svah, v jeho horní části cca 35 m od osy traťové koleje, navazovalo pole, které nebylo oseté, půda byla čerstvě uvláčena;
- stopy po uvláčení půdy na poli byly zřetelné po vrstevnicích, tj. souběžně s železniční tratí;
- na poli přímo nad železničním přejezdem byly patrné stopy po stékající vodě z pole na svah (viz obr. č. 8);

Obr. č. 8: Stopy po stékající vodě z pole na svah

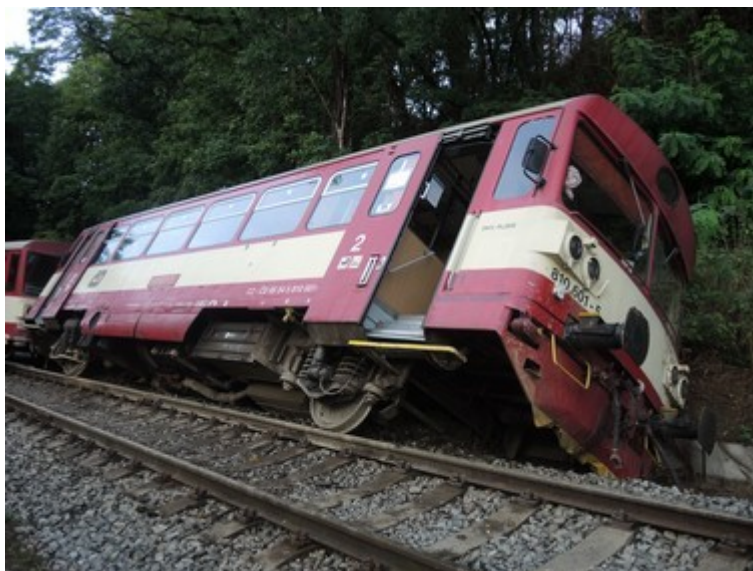
- HDV vykolejilo oběma podvozky vlevo (směr vykolejení HDV i TDV byl posuzován ve směru jízdy vlaku), bylo nakloněné pod úhlem cca 45° a opřené o přilehlý svah (viz obr. č. 9);

Obr. č. 9: Vykolejené a nakloněné HDV

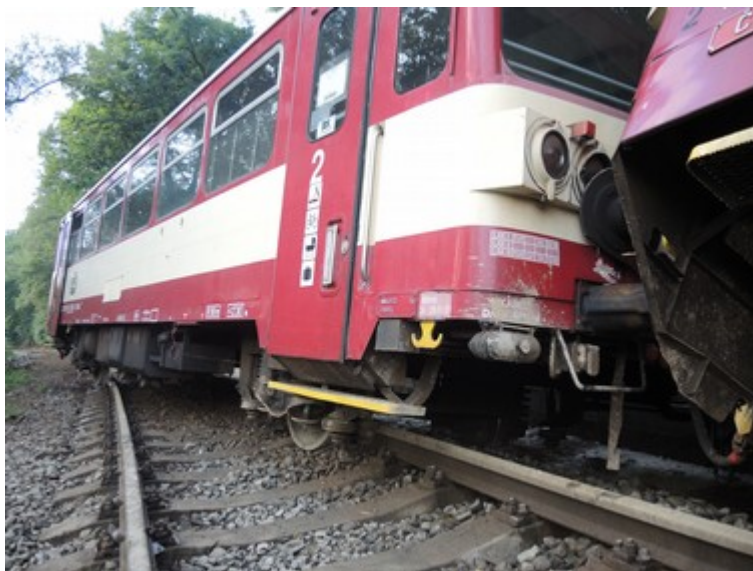
- pravá kola obou podvozků se opírala o levý kolejnicový pás a levá kola obou podvozků byla zabořena v bahně;
- pravý zadní nárazník HDV vystoupal nad nárazník TDV a byl viditelně poškozený, nad levý zadní nárazník HDV vyšplhal nárazník TDV;
- TDV 93-29 108-0 Btax⁷⁸² vykolejilo oběma podvozky a stálo šikmo na traťové koleji: přední podvozek vykolejil vlevo a zadní podvozek vykolejil vpravo (viz obr. č. 10);

Obr. č. 10: Vykolejené TDV

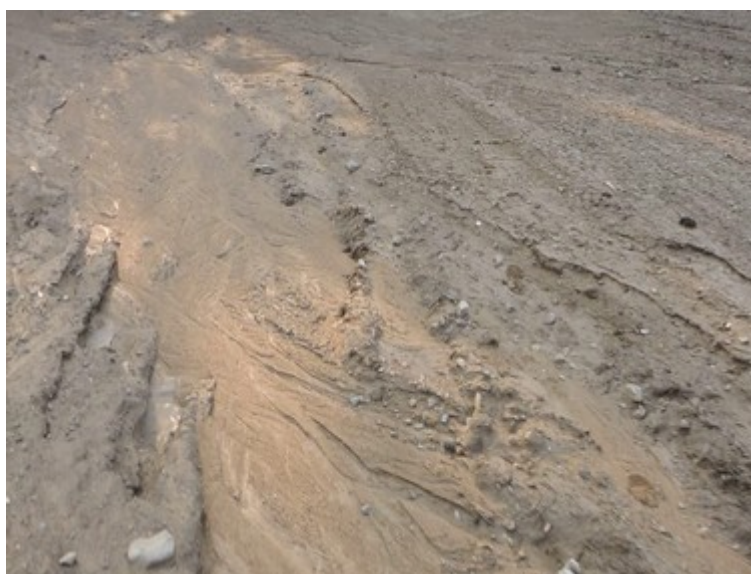
Tekoucí srážková voda vytvořila na poli viditelné stopy – koryto (viz obr. č. 12).

Obr. č. 12: Stopy po tekoucí vodě

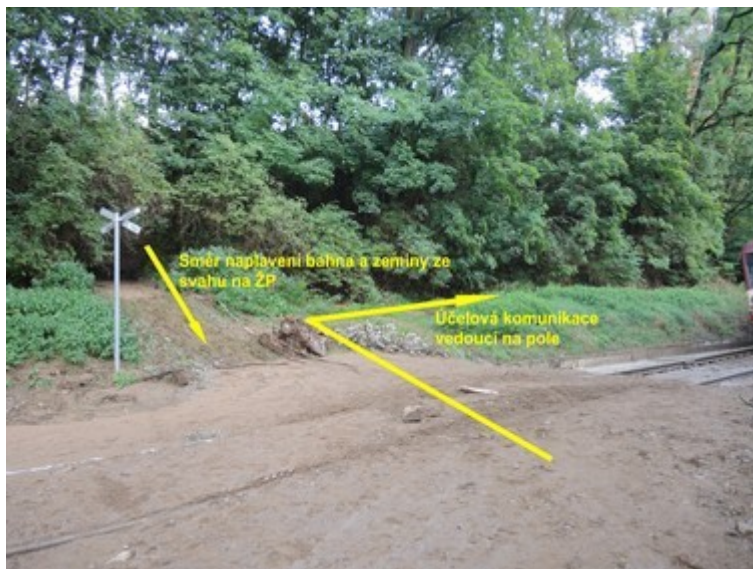
Z pole stékala voda na svah přilehlý k železniční trati, který podemlela, a následně způsobila vyplavení zeminy s vegetací z tohoto svahu na traťovou kolej v prostoru ŽP

P964 (viz obr. č. 13).

Obr. č. 13: Pohled na prostor ŽP
