Závěrečná zpráva o výsledcích šetření mimořádné události

Srážka drážního vozidla tramvajového vlaku linky č. 915011, kurz 105, se stojícím tramvajovým vlakem linky č. 915004, kurz 104, v traťovém úseku mezi zastávkami Ostrava, Třebovice, Třebovická a Ostrava, Svinov, Zahrádky

Collision of tram No. 915011 course 105 with standing tram No. 915004 course 104, between Ostrava, Třebovice, Třebovická and Ostrava, Svinov, Zahrádky tram stops in Ostrava

č. j.: 6-3836/2017/DI

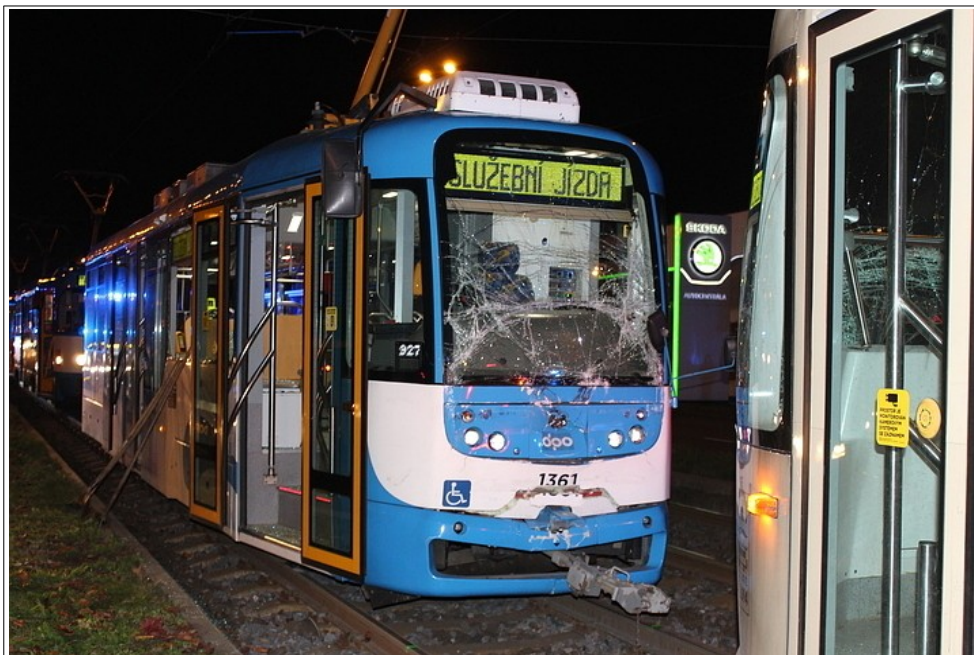
Obr. č. 1: Pohled na přední čelo TVL linky č. 915011, kurz 105, v konečném postavení po MU.

- vizuální prohlídka DV MTV zaměřená zejména na zjištění rozsahu poškození DV a na stanovení předběžné hmotné škody, vzniklé v souvislosti s předmětnou MU. Prohlídkou DV MTV VarioLFR.S, ev. č. 1361, bylo zjištěno poškození komponentů vozové skříně – ohnutý páteřový rám, roztržštěné čelní sklo předního čela, zničený stěrač čelního skla předního čela (vč. mechanismu jeho uchycení a ovládání), roztržené a roztržené kompozity dílů předního čela kryjící rám předního čela vozové skříně mezi čelním oknem a předním nárazníkem, roztržený a roztržený přední nárazník, rozbité sklo zpětného zrcátka, ohnuté spřáhlo předního čela, rozbitá a vysklená dvě pravá boční okna. V interiéru bylo zjištěno poškození zástěny kabiny řidiče, spočívající v jejím částečném utržení (uvolnění) z pevného osazení k podlaze a stropu DV, a poškození uchycení sedadla řidiče. Prohlídkou DV MTV VarioLF2R.S, ev. č. 1402, bylo zjištěno poškození komponentů vozové skříně – roztržštěné čelní a obě boční skla zadního čela, poškozený stěrač čelního skla zadního čela, roztržené a roztržené kompozity dílů zadního čela kryjící rám zadního čela vozové skříně mezi čelním oknem a zadním nárazníkem, vytržené svítily mlhového a couvacího světla, roztržený a roztržený zadní nárazník, ohnuté spřáhlo zadního čela, poškozený kryt odpojovače baterií, rozbité a vysklené pravé boční okno, uvolněná (pohnutá) křídla 3. nástupních dveří (počítáno od předního čela a ve směru jízdy DV vpřed). V interiéru bylo v prostoru zadního čela zjištěno poškození přídržného trubkového systému;

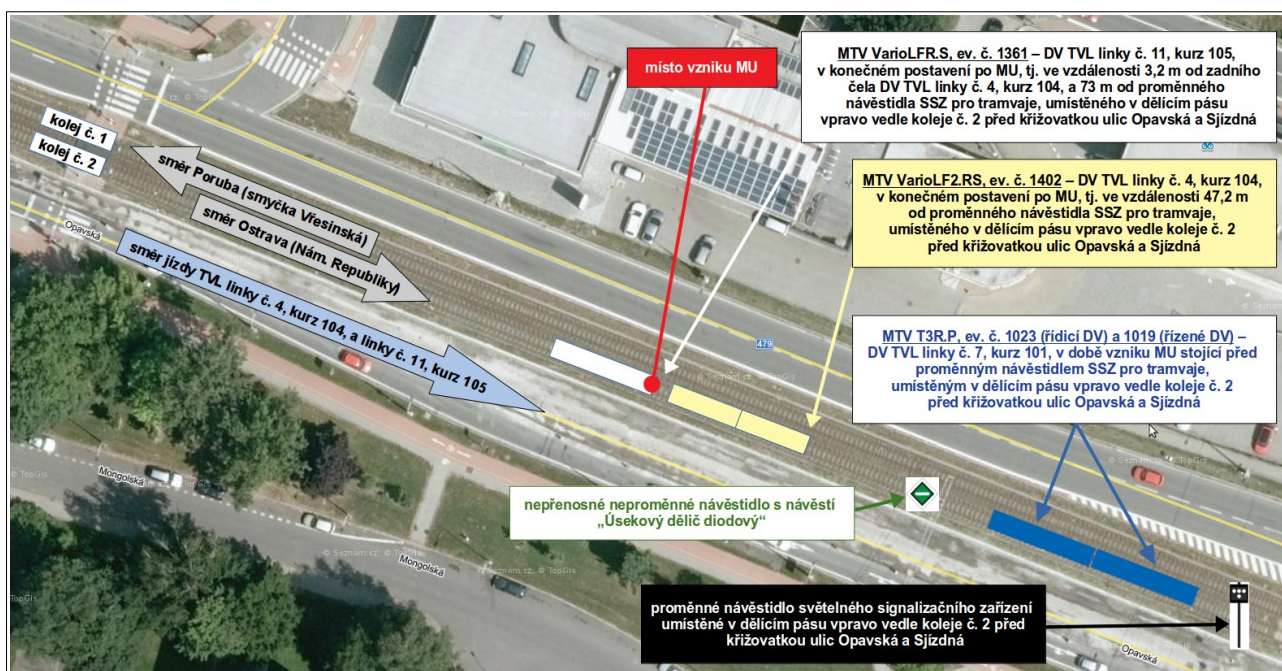
Obr. č. 2: Schéma místa vzniku MU.

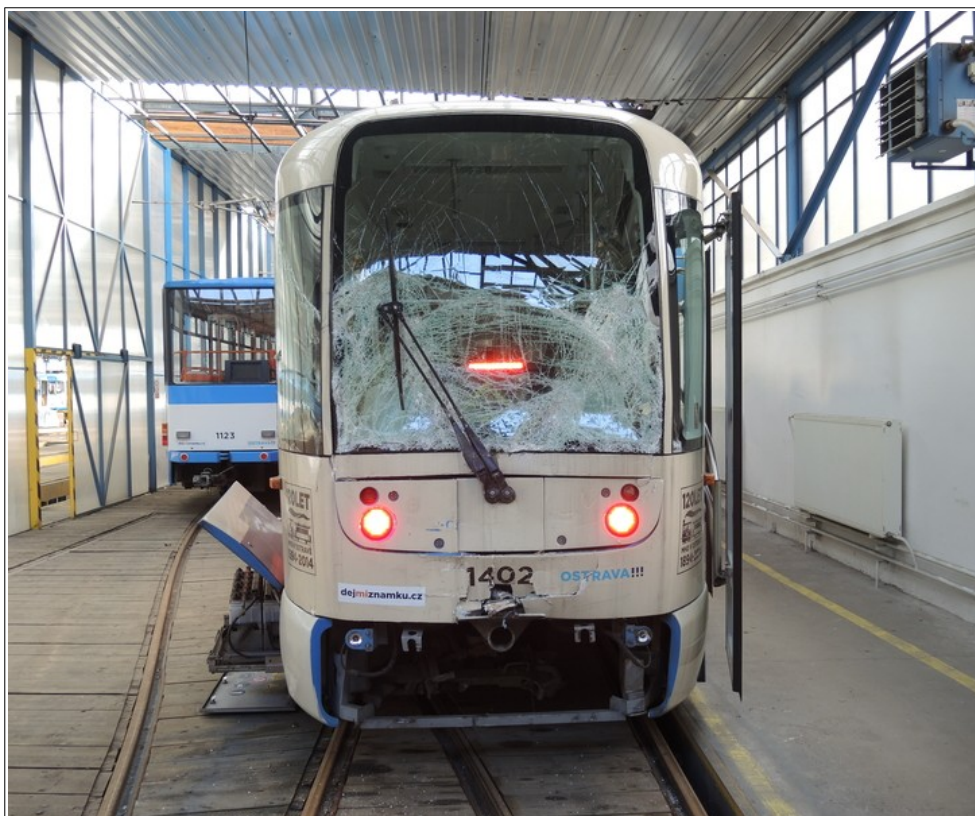
- Z porovnání naměřených hodnot středního zpoždění (zpomalení) se stanovenými minimálními hodnotami středního zpoždění (zpomalení) vyplynulo, že brzdy předmětného MTV nevykazovaly žádné závady a jejich funkční stav nebyl v příčinné souvislosti se vznikem s MU;
- ověření funkčnosti vnějšího osvětlení DV MTV VarioLF2R.S, ev. č. 1402 (DV TVL linky č. 4), a to se zaměřením na levou a pravou červenou skupinovou (sdruženou) svítinu [obrysová (koncová) světla a brzdová světla] zadního čela a na přídatné brzdové světlo, umístěné za čelním sklem zadního čela nad vnějším informačním panelem elektronické linkové orientace. I přes poškození DV způsobené následkem MU zkouška jednoznačně prokázala plnou funkčnost obou červených skupinových svítilen a přídatného brzdového světla upozorňující za ním jedoucího řidiče na zadní část TVL a použití brzdových systémů MTV.

Obr. č. 3: Plně funkční označení konce TVL se třemi červeně svítícími světly upozorňující na zadní část TVL a aktivaci brzdového systému DV.

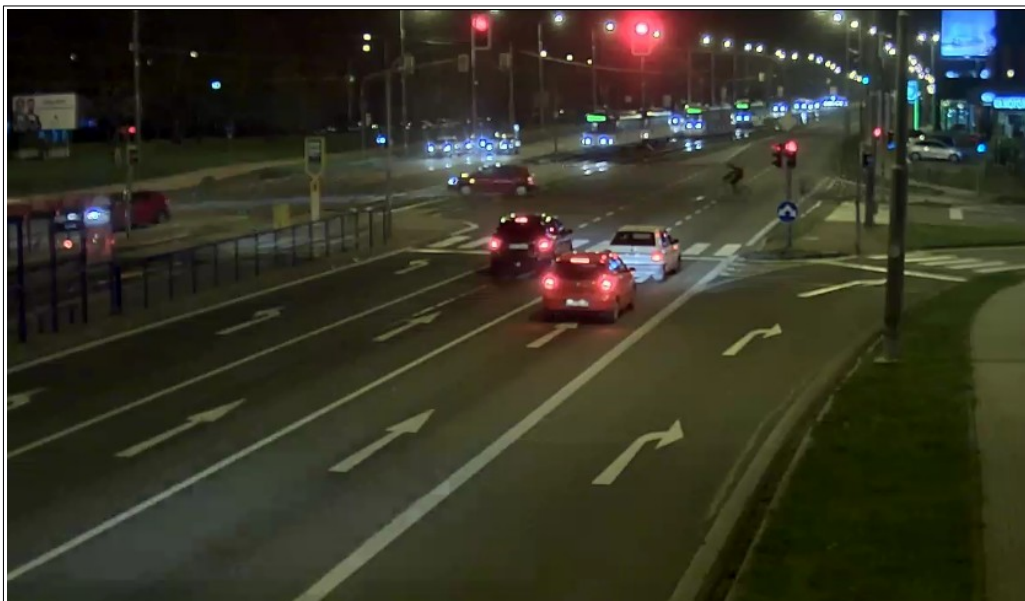
Obr. č. 6: Dopravní situace na křižovatce ulic Opavské a Sjízdné bezprostředně před vznikem MU. Na koleji č. 2 tratě 03 stojí před křižovatkou dva TVL (linky č. 7 a linky č. 4), třetím – v tu chvíli jedoucím po stejné koleji je TVL linky č. 11.

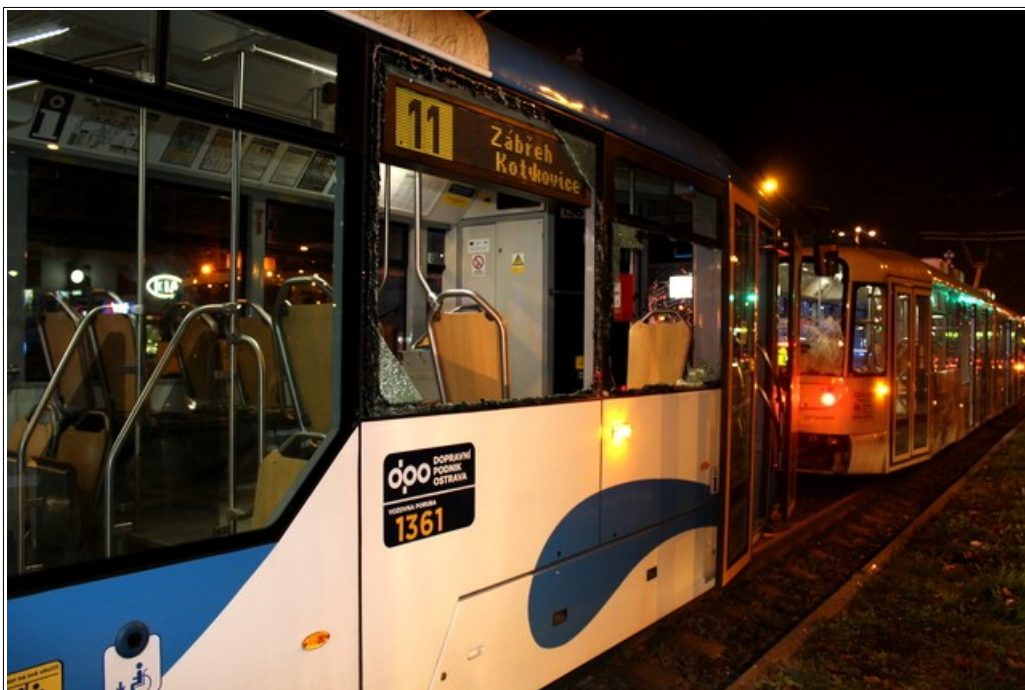
- ke srážce TVL došlo dle jejich vyjádření cca 10 až 60 sekund po zastavení TVL linky č. 4 v prostoru před křižovatkou ulic Opavské a Sjízdne;
 - po nárazu někteří zaznamenali vysypání skleněné výplně bočního okna;

Obr. č. 7: Pohled na následkem srážky DV rozbitou skleněnou výplň pravého bočního okna DV TVL linky č. 11, kurz 105, a část zadního čela DV TVL linky č. 4, kurz 105.
